## Verkennd bodemonderzoek Hammerflie 1a te Den Ham

**Rapportnummer : MT.14274**

Groenlo, 28 oktober 2014

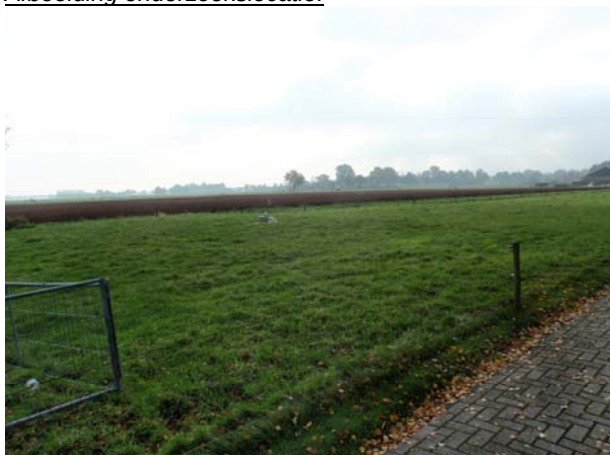
#### Afbeelding onderzoekslocatie:

De locatie is gelegen naast de woning Hammerfliet 1 en 1a te Den Ham. Ten tijden van het onderzoek was de locatie in gebruik als weiland.

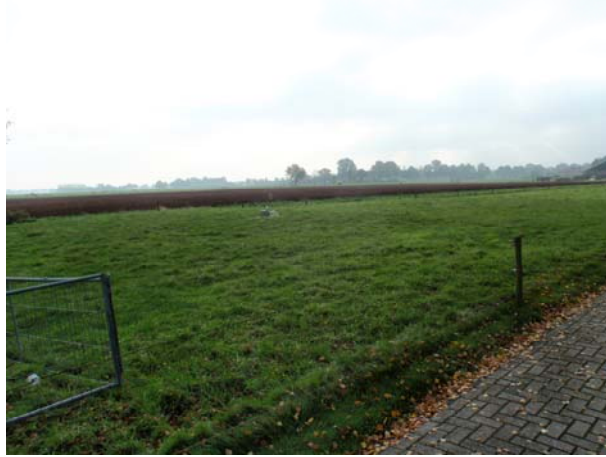
*Afbeelding 1: Overzicht onderzoekslocatie*
