# **RAPPORT VERKENNEND BODEMONDERZOEK conform NEN 5740 en NEN 5707**

Hoofdweg 77 - Westerhaar-Vriezenveensewijk

Projectcode: 17001216

Rapportagedatum: 23 januari 2017

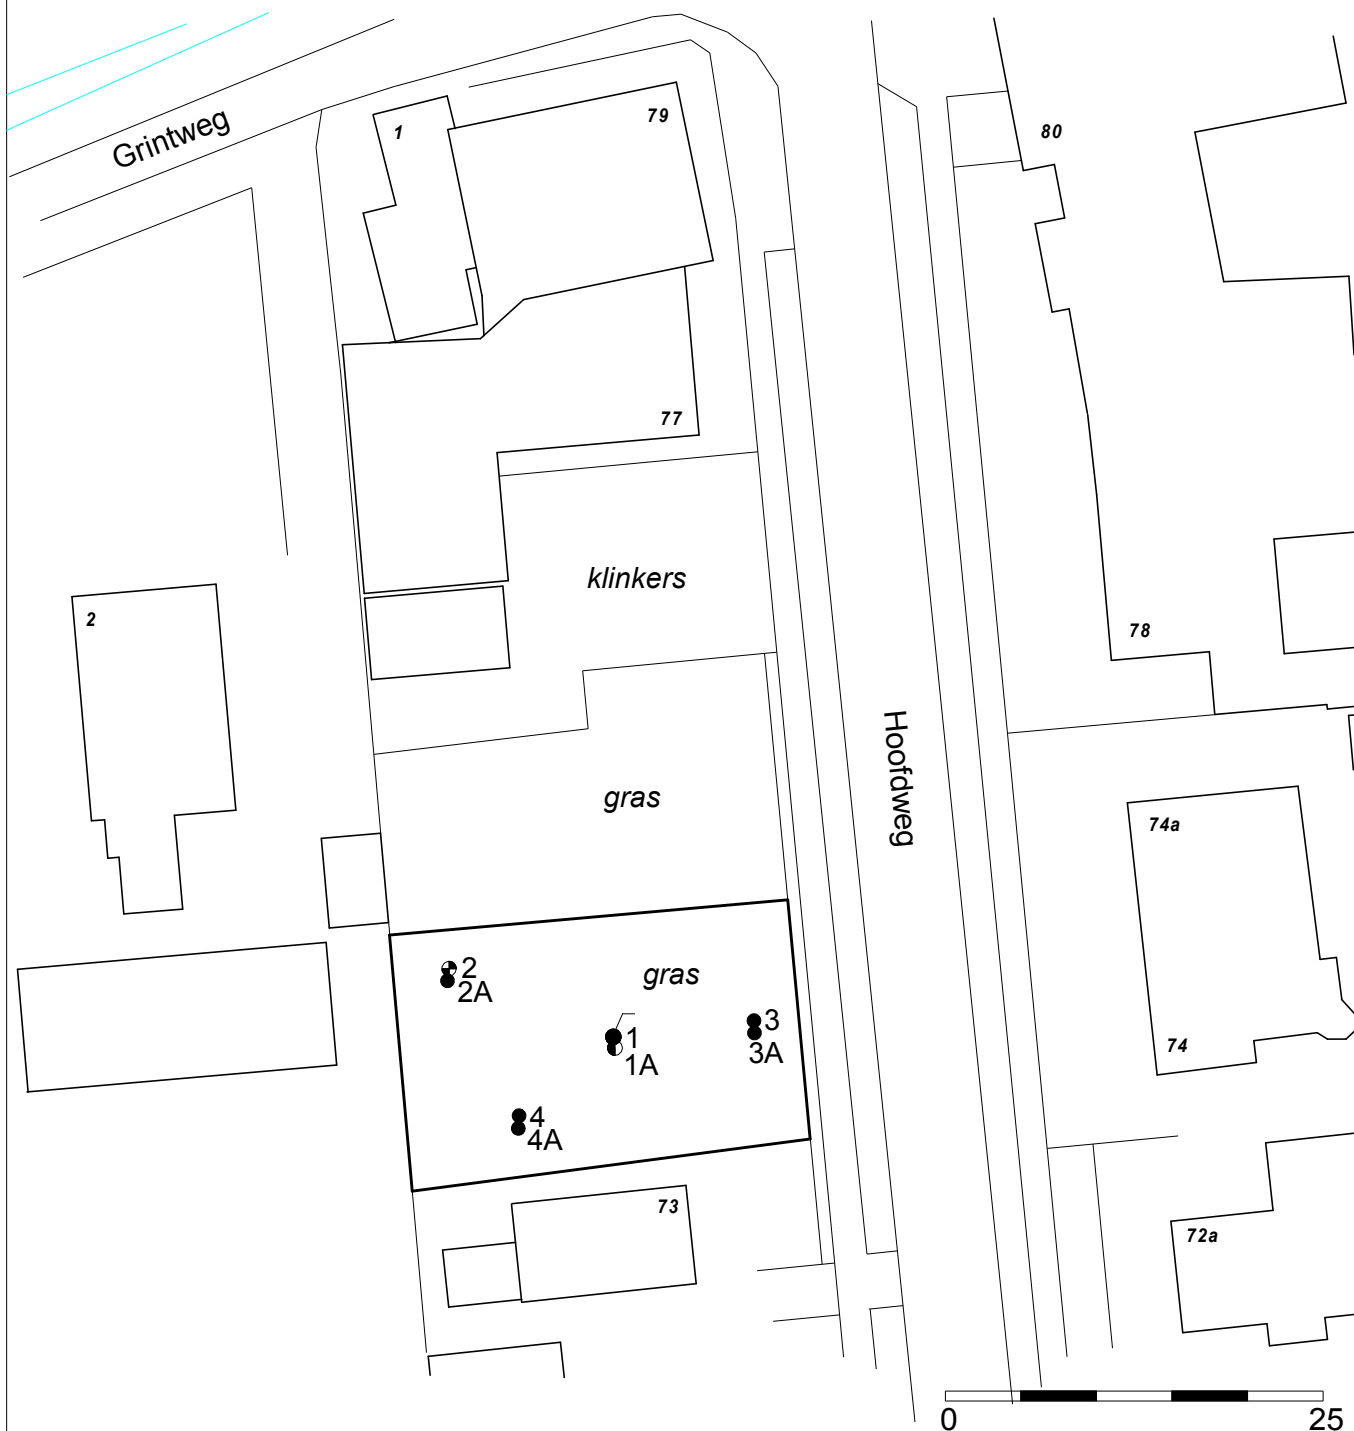
Verkennd en aanvullend bodemonderzoek

- = Onderzoeksllocatie
- = Boring tot 0.5 meter diepte
- = Inspectiegat 30x30x50 cm
- ⦿ = Boring tot 1.0 meter diepte
- ⦿ = Boring tot 1.5/2.0 meter diepte
- = Peilbuis

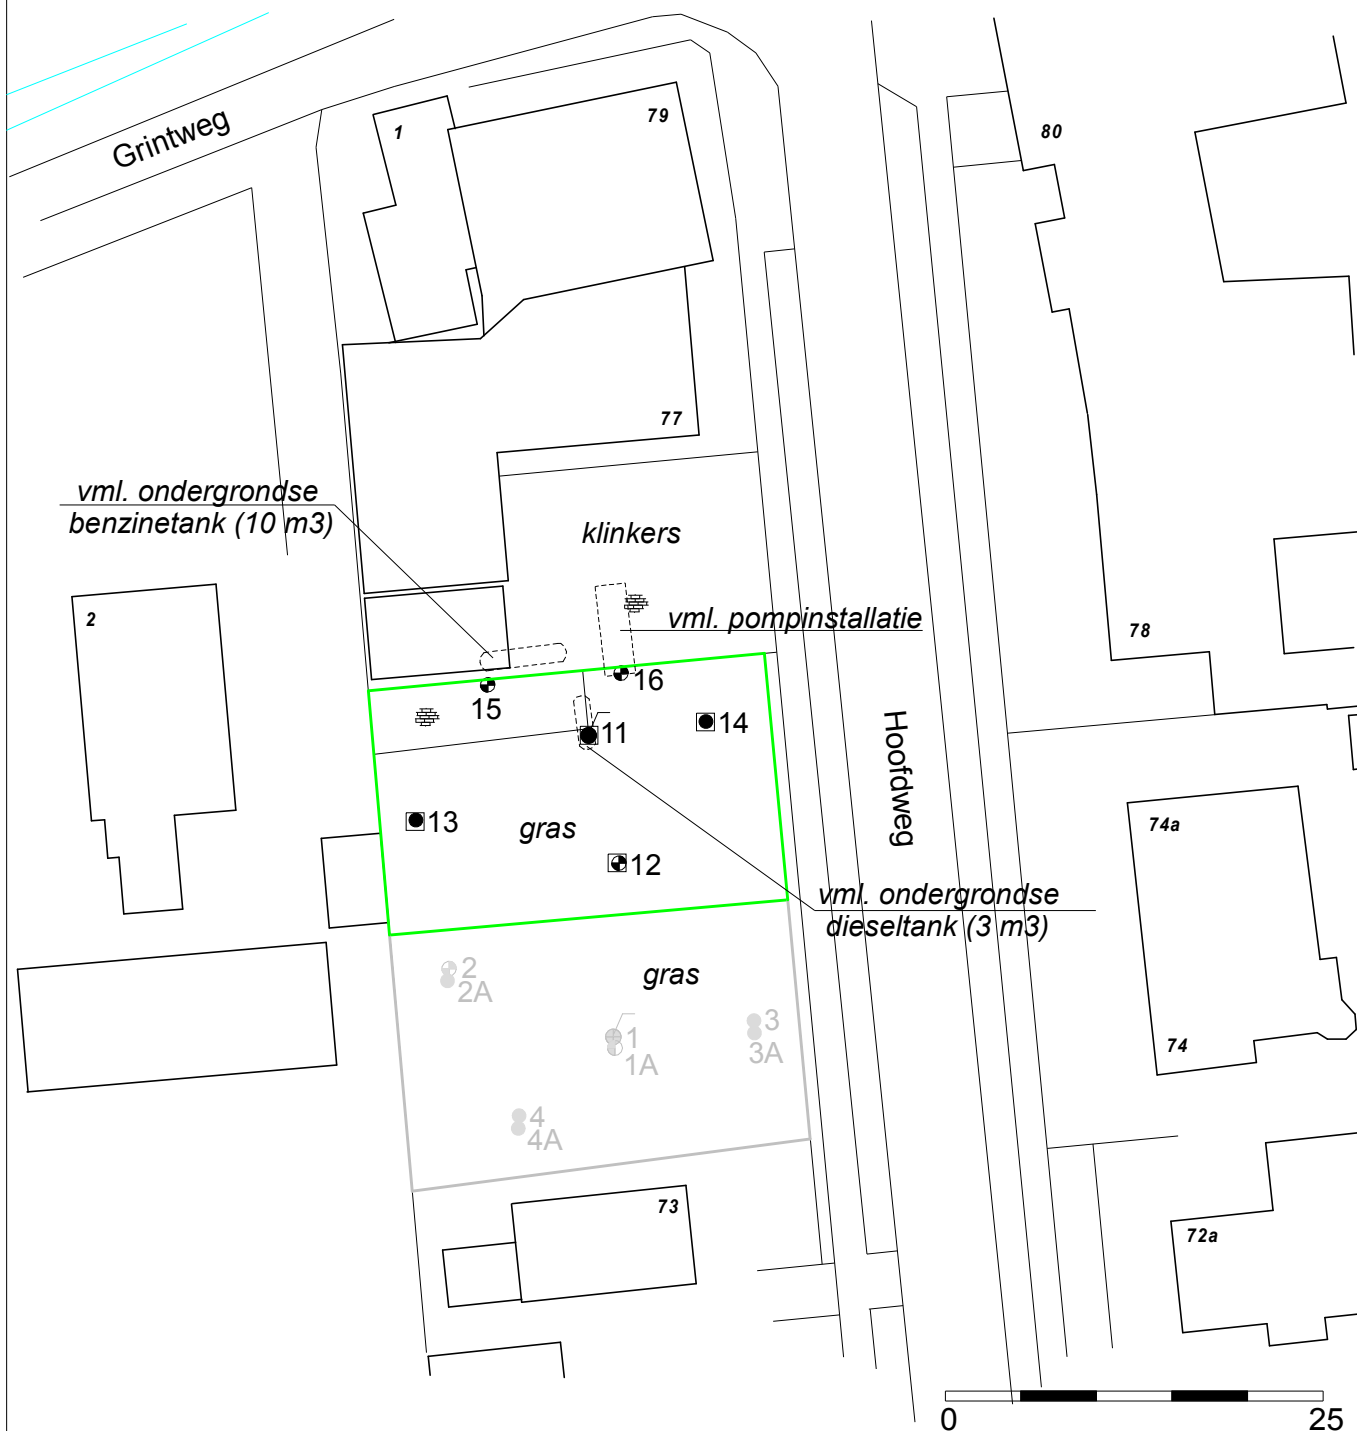
De situering van de monsterpunten is weergegeven op de situatieschets van bijlage I.

Verkennd bodemonderzoek

- = Onderzoekslocatie
- = Boring tot 0.5 meter diepte
- = Inspectiegat 30x30x50 cm
- ⊙ = Boring tot 1.0 meter diepte
- ⊕ = Boring tot 1.5/2.0 meter diepte
- = Peilbuis
