**RAPPORT VERKENNEND BODEMONDERZOEK**  
**conform NEN 5740 en NEN 5707**  
**Leertendijk 8 - Den Ham**

*Locatie:*  
Leertendijk 8  
7683 SE Den Ham

Projectcode: 18042516

Rapportagedatum: 18 september 2018

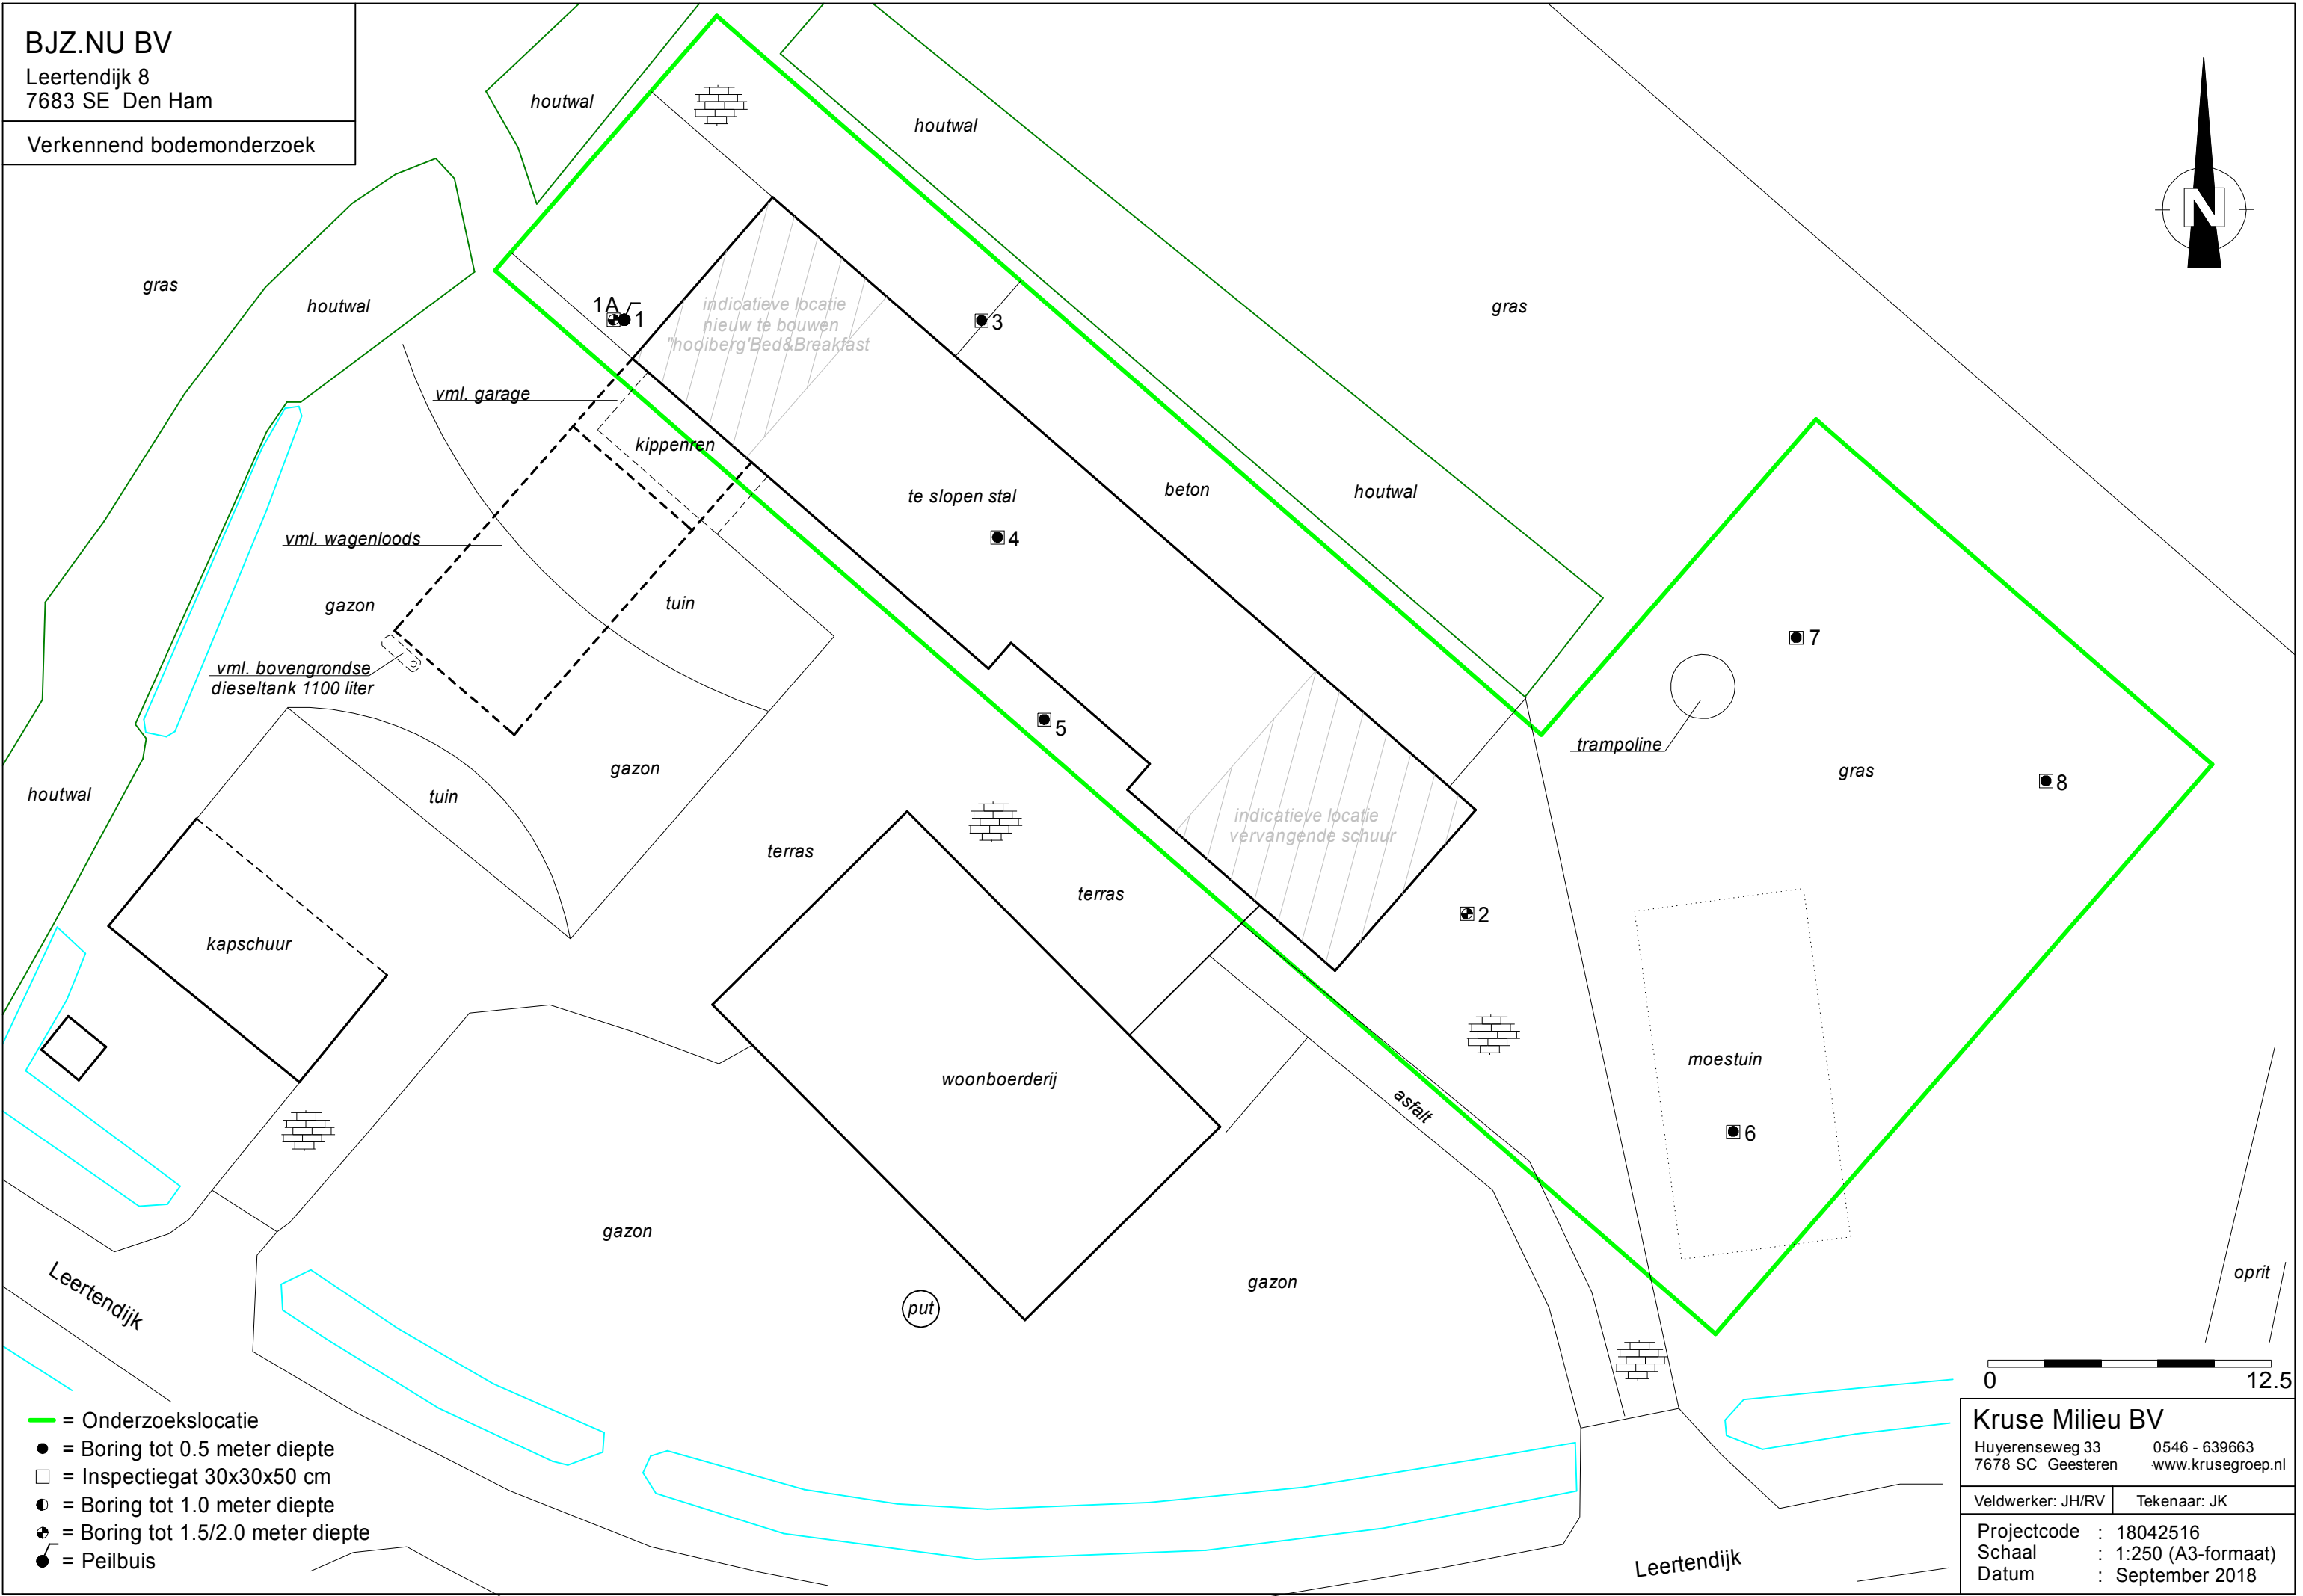
Verkennend bodemonderzoek

Op 11 september 2018 zijn er handmatig in totaal 8 inspectiegaten gegraven en is het grondwater bemonsterd. De situering van de monsterpunten is weergegeven op de situatieschets van bijlage I.

- = Onderzoekslocatie
- = Boring tot 0.5 meter diepte
- = Inspectiegat 30x30x50 cm
- = Boring tot 1.0 meter diepte
- ⊕ = Boring tot 1.5/2.0 meter diepte
- = Peilbuis

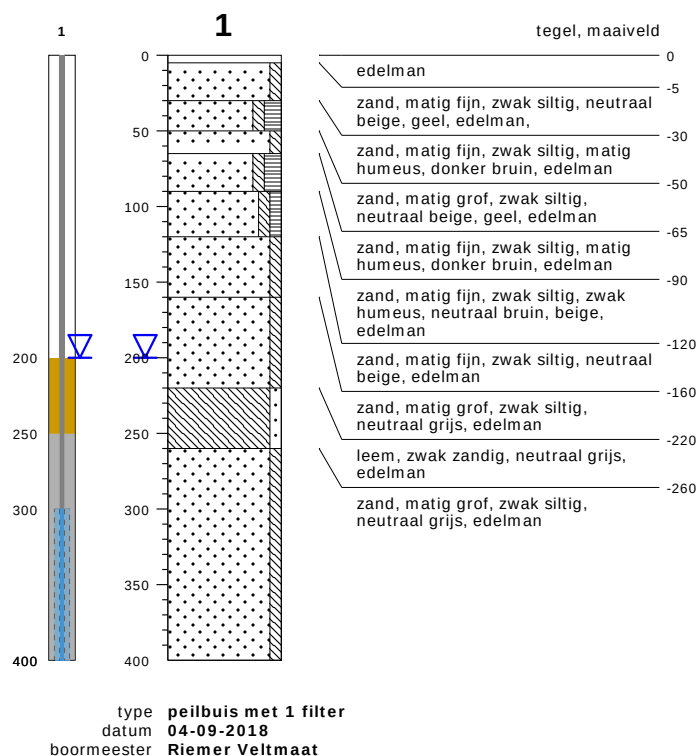
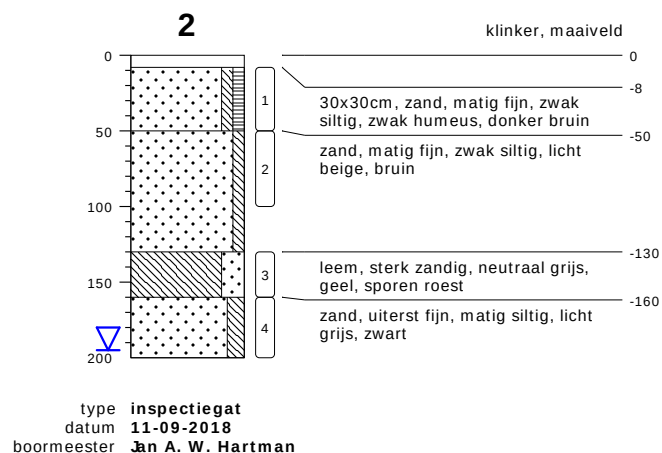
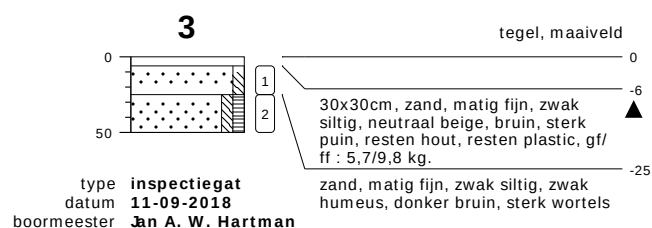
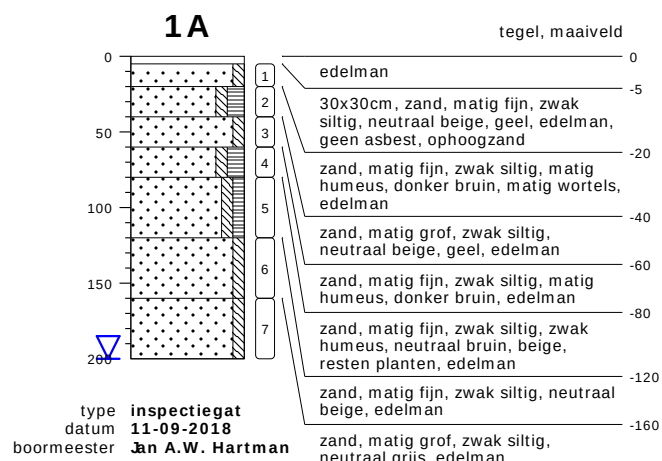
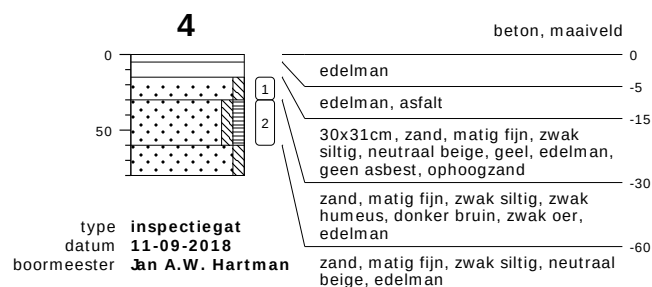
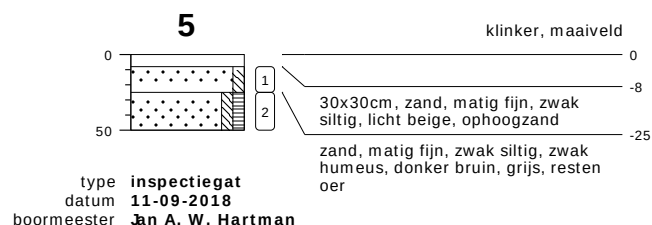
Bijlage II  
Boorstaten

Tijdens de boorwerkzaamheden is de bodemopbouw beschreven en is de grond zintuiglijk beoordeeld op eventuele aanwezigheid van verontreinigingen. De boorbeschrijvingen zijn weergegeven in bijlage II.

De bodemopbouw ter plaatse van de onderzoekslocatie is globaal als volgt: tot 4.0 meter min maaiveld (m-mv) is overwegend matig fijn zand aangetroffen. In de ondergrond zijn leem-, roest- en/of oerhoudende lagen aangetroffen. Er zijn alleen bodemvreemde materialen waargenomen in inspectiegat 3. Deze zijn in tabel 2 weergegeven. Door de veldwerkers zijn visueel geen asbestverdachte materialen waargenomen in de bodem.

## bodemprofielen schaal 1:50
