**RAPPORT VERKENNEND BODEMONDERZOEK**  
**conform NEN 5740 en NEN 5707**  
Oosteinde 102-104 - Vriezenveen

*Locatie:*  
Oosteinde 102 en 104  
7671 AB Vriezenveen

Projectcode: 18073516

Rapportagedatum: 17 januari 2019

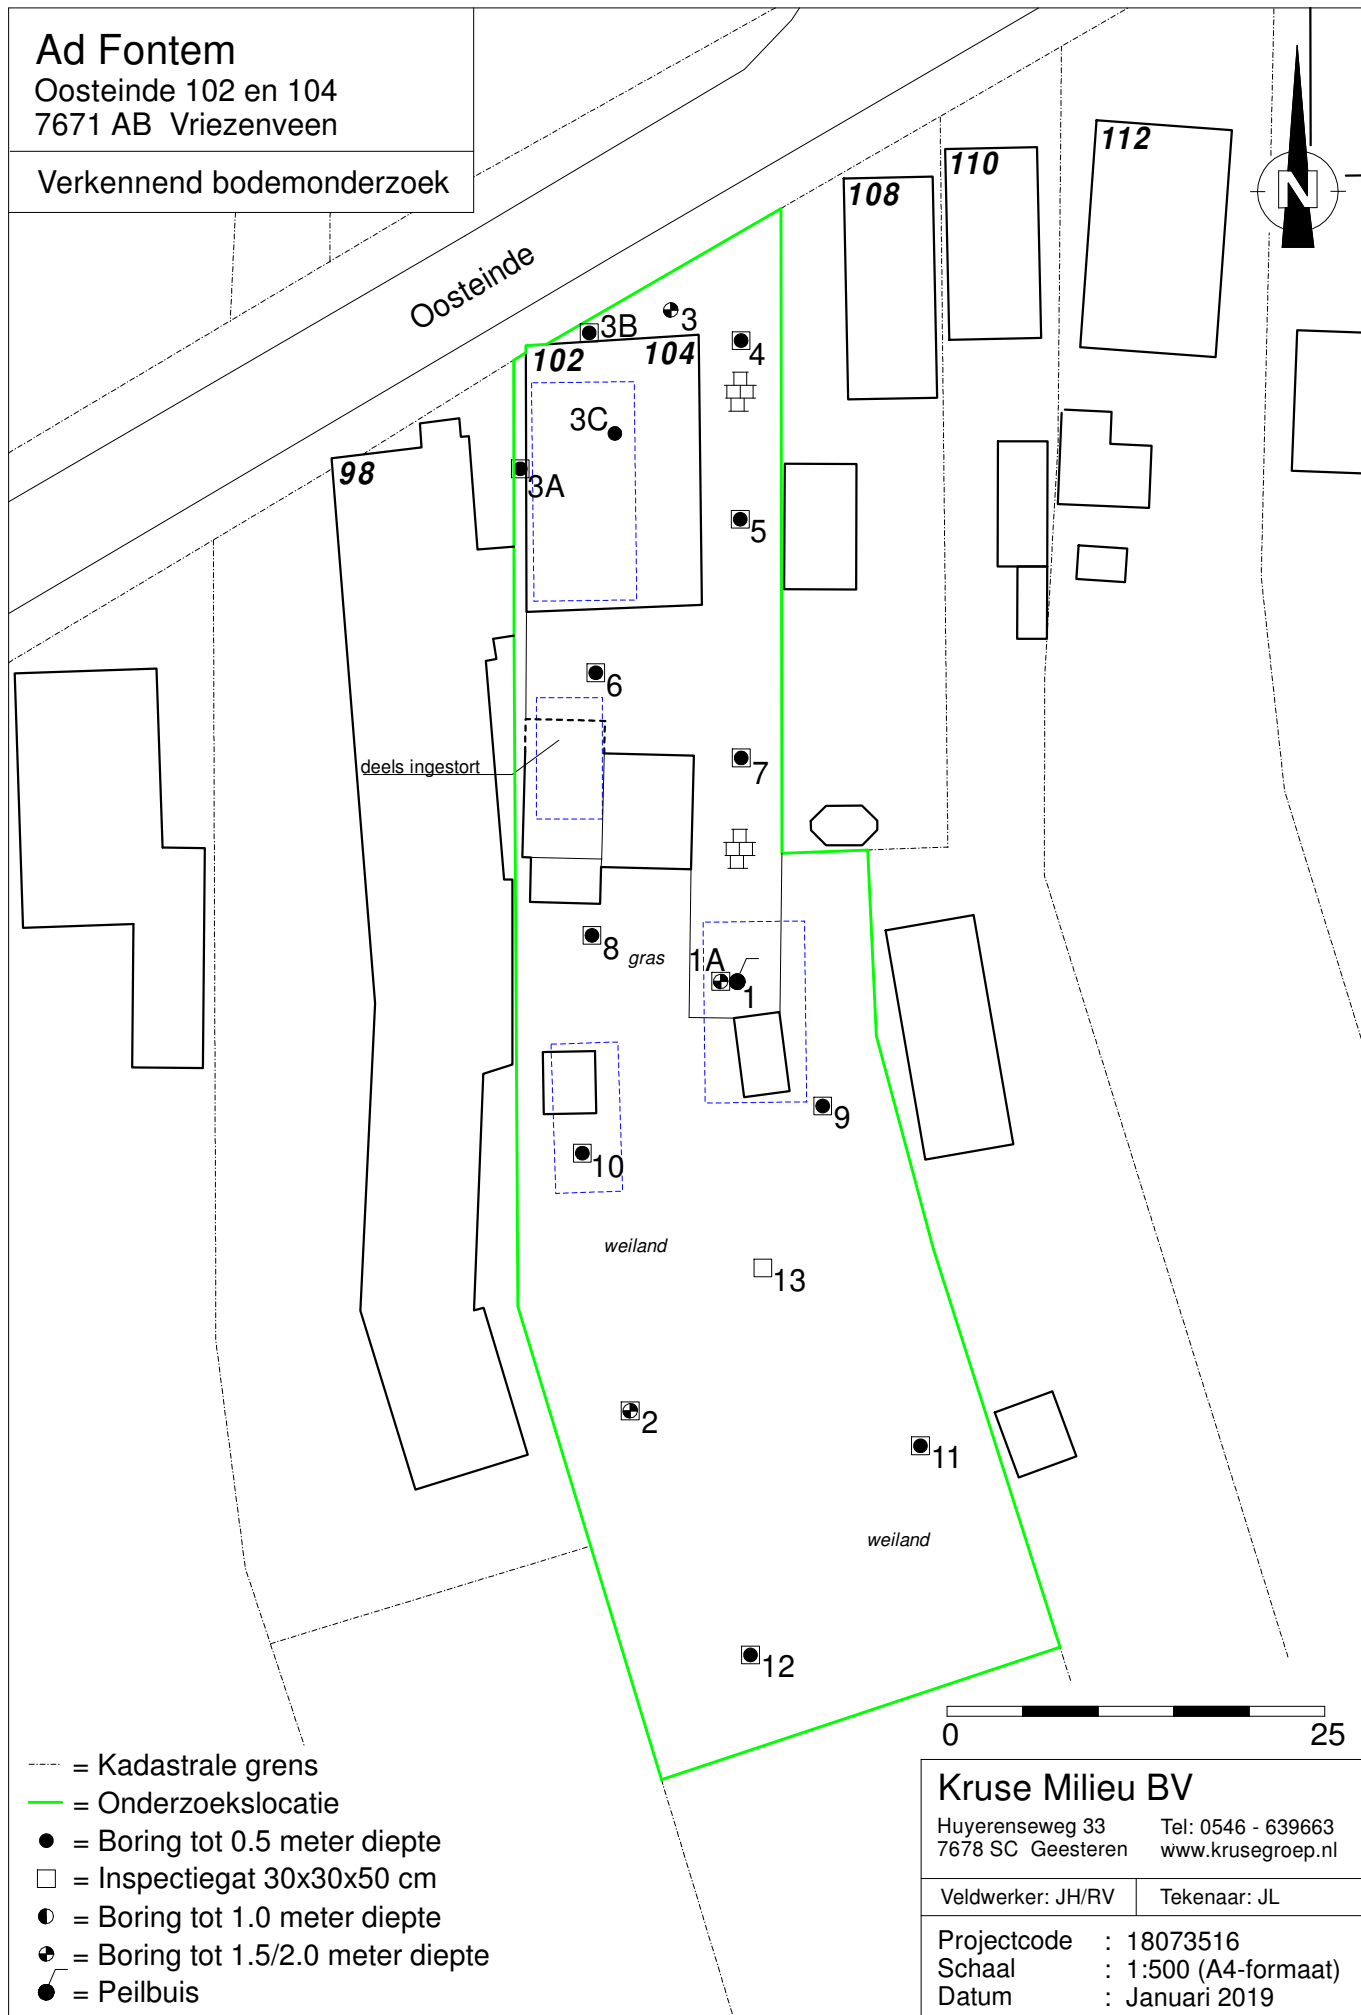
Bijlage I  
Regionale ligging locatie  
Schets toekomstige situatie  
Situatieschets Kruse Milieu BV met boorlocaties

In bijlage I is de regionale ligging van de locatie weergegeven en zijn tevens twee situatieschetsen opgenomen. De eerste is een schets van de toekomstige situatie en op de tweede schets zijn de boorlocaties weergegeven.

Op een terreindeel van circa 2180 m<sup>2</sup> worden in totaal 12 boringen verricht, waarvan 3 tot 0.50 meter en 2 tot 2.0 meter diepte of tot de grondwaterspiegel. Ten behoeve van het asbestonderzoek worden de grondboringen tot een diepte van 0.5 meter vervangen door gaten met een lengte en een breedte van minimaal 0.3x0.3 meter. De gaten worden handmatig met een schop gegraven. Er wordt doorgeboord tot op de ondergrond (ongeroerde bodem) met een maximum diepte van 2.0 meter minus maaiveld. Het opgegraven materiaal wordt uitgezeefd over 20 mm en visueel onderzocht op de aanwezigheid van asbest. Voor het meten van het grondwaterpeil en het nemen van grondwatermonsters wordt één diepe boring overeenkomstig NEN 5766 afgewerkt tot peilbuis.

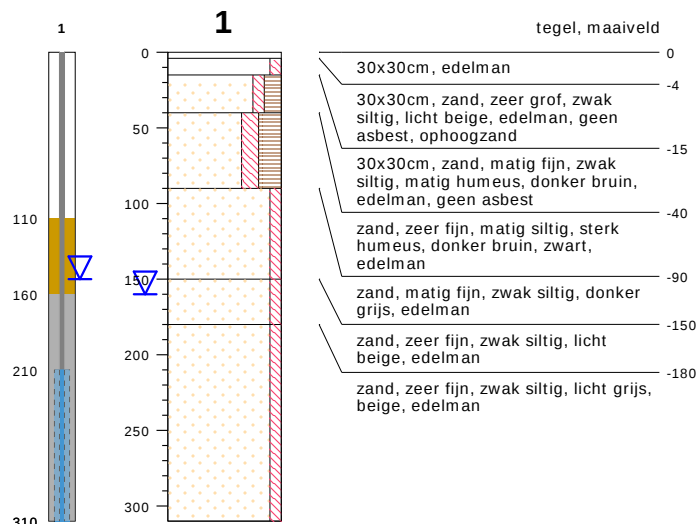
Op 8 november is één boring verricht met behulp van een Edelmanboor tot een diepte van 3.1 meter en afgewerkt tot peilbuis. Er zijn geen grondmonsters genomen uit boring 1 in verband met de conserveringstermijn van enkele te onderzoeken parameters. Boring 1 zal opnieuw worden geplaatst voor het nemen van grondmonsters (boring 1A).

type **peilbuis met 1 filter**  
datum **08-11-2018**  
boormeester **Riemer Veltmaat**

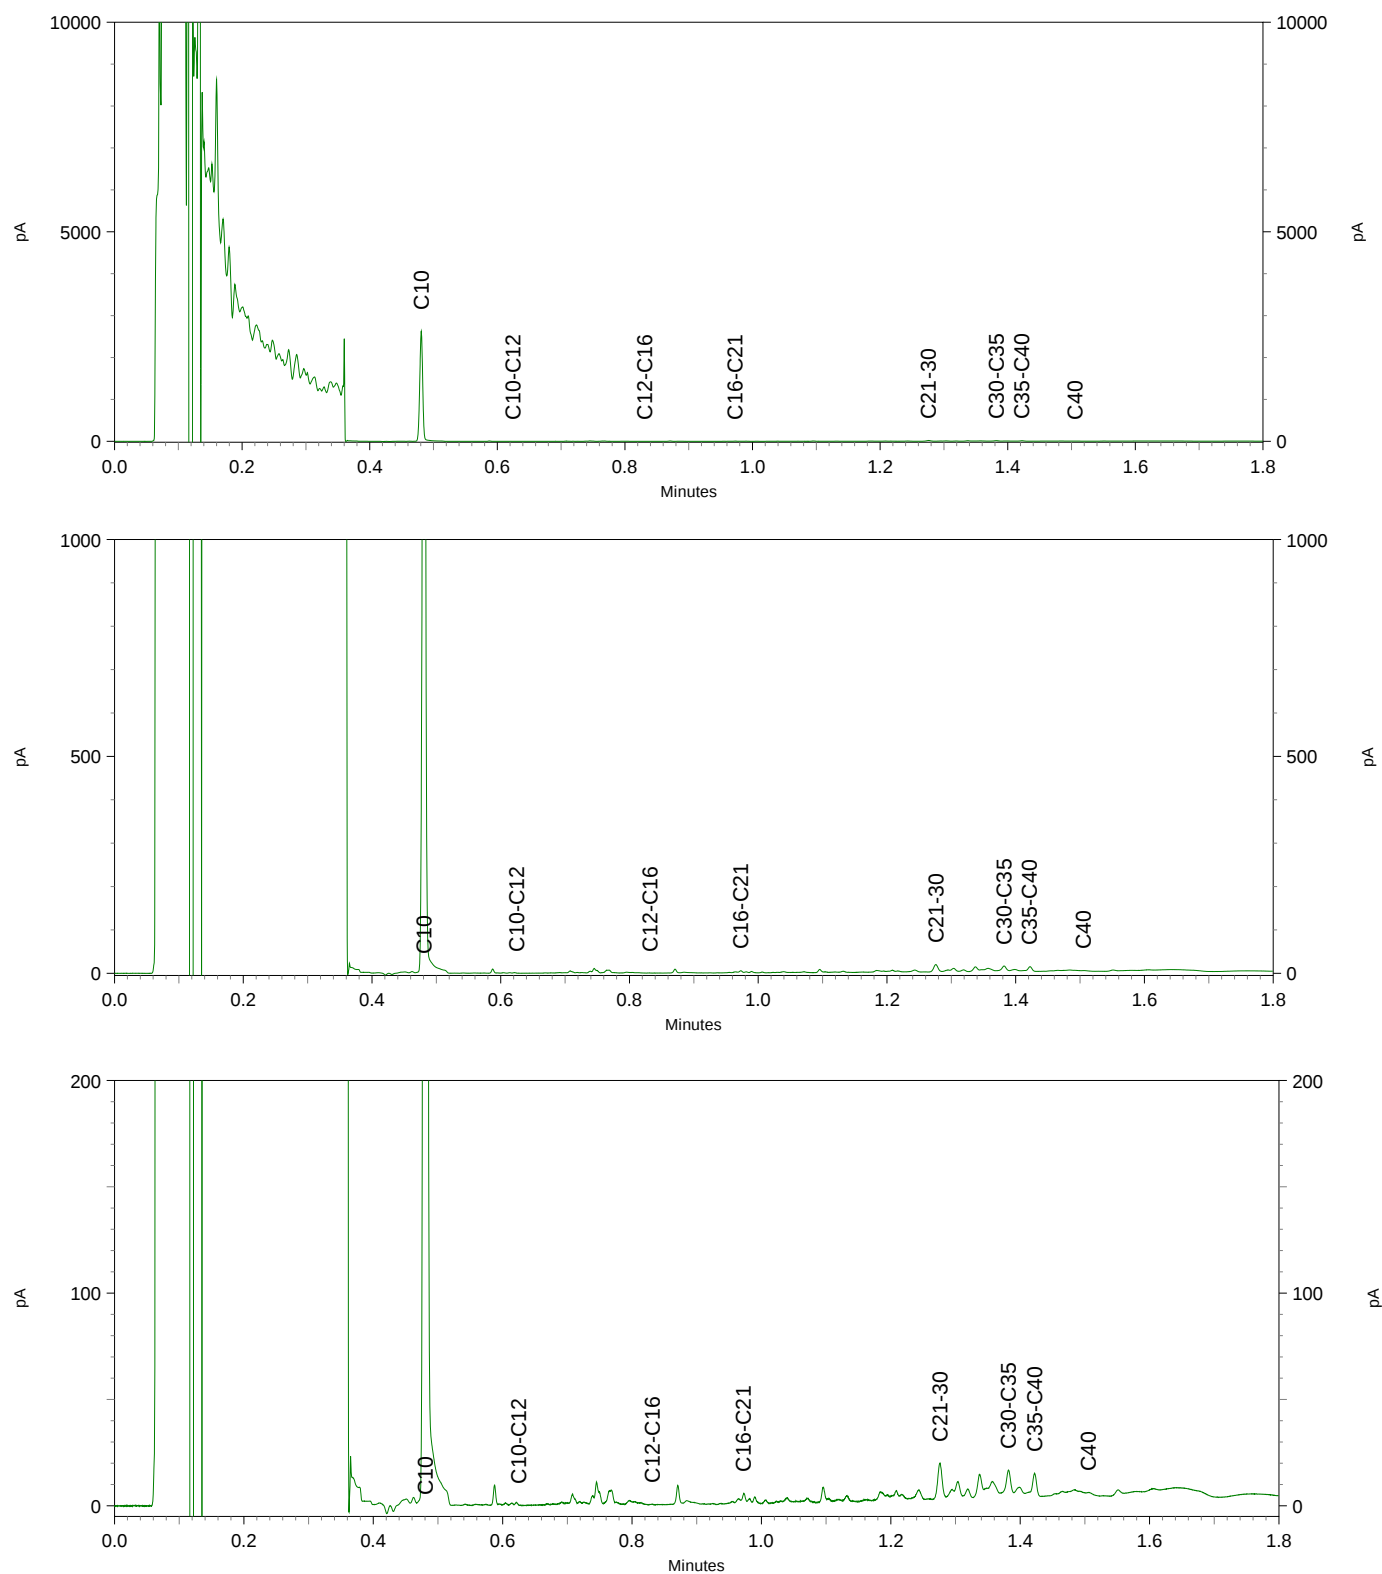
## Chromatogram TPH/ Mineral Oil

Sample ID.: 10421360  
 Certificate no.: 2018170956  
 Sample description.: BG I  
 V

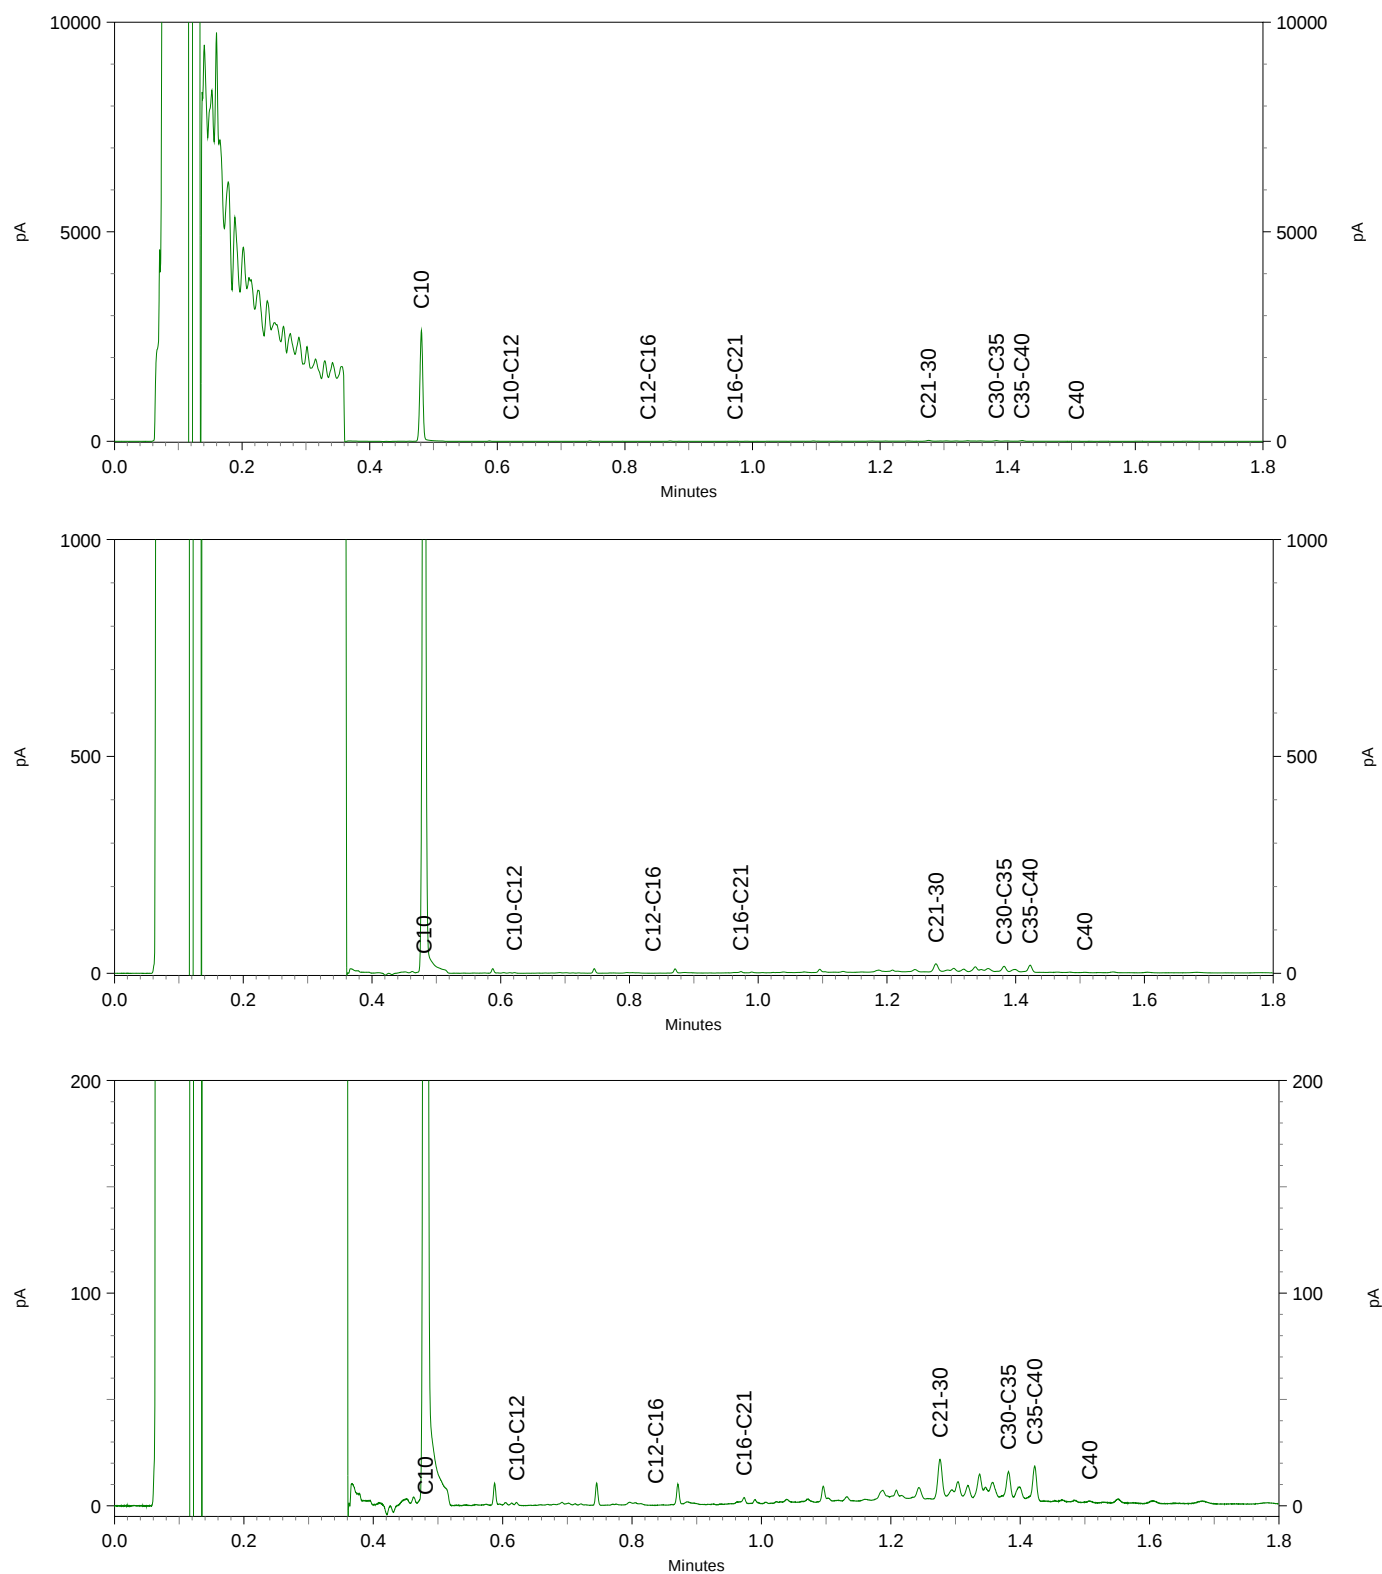
## Chromatogram TPH/ Mineral Oil

Sample ID.: 10421361  
 Certificate no.: 2018170956  
 Sample description.: BG II  
 V
