**RAPPORT VOORONDERZOEK**  
**conform NEN 5725**  
Westeinde 488 - Vriezenveen

*Locatie:*  
Westeinde 488  
7671 CS Vriezenveen

Projectcode: 20037025

Rapportagedatum: 5 juni 2020

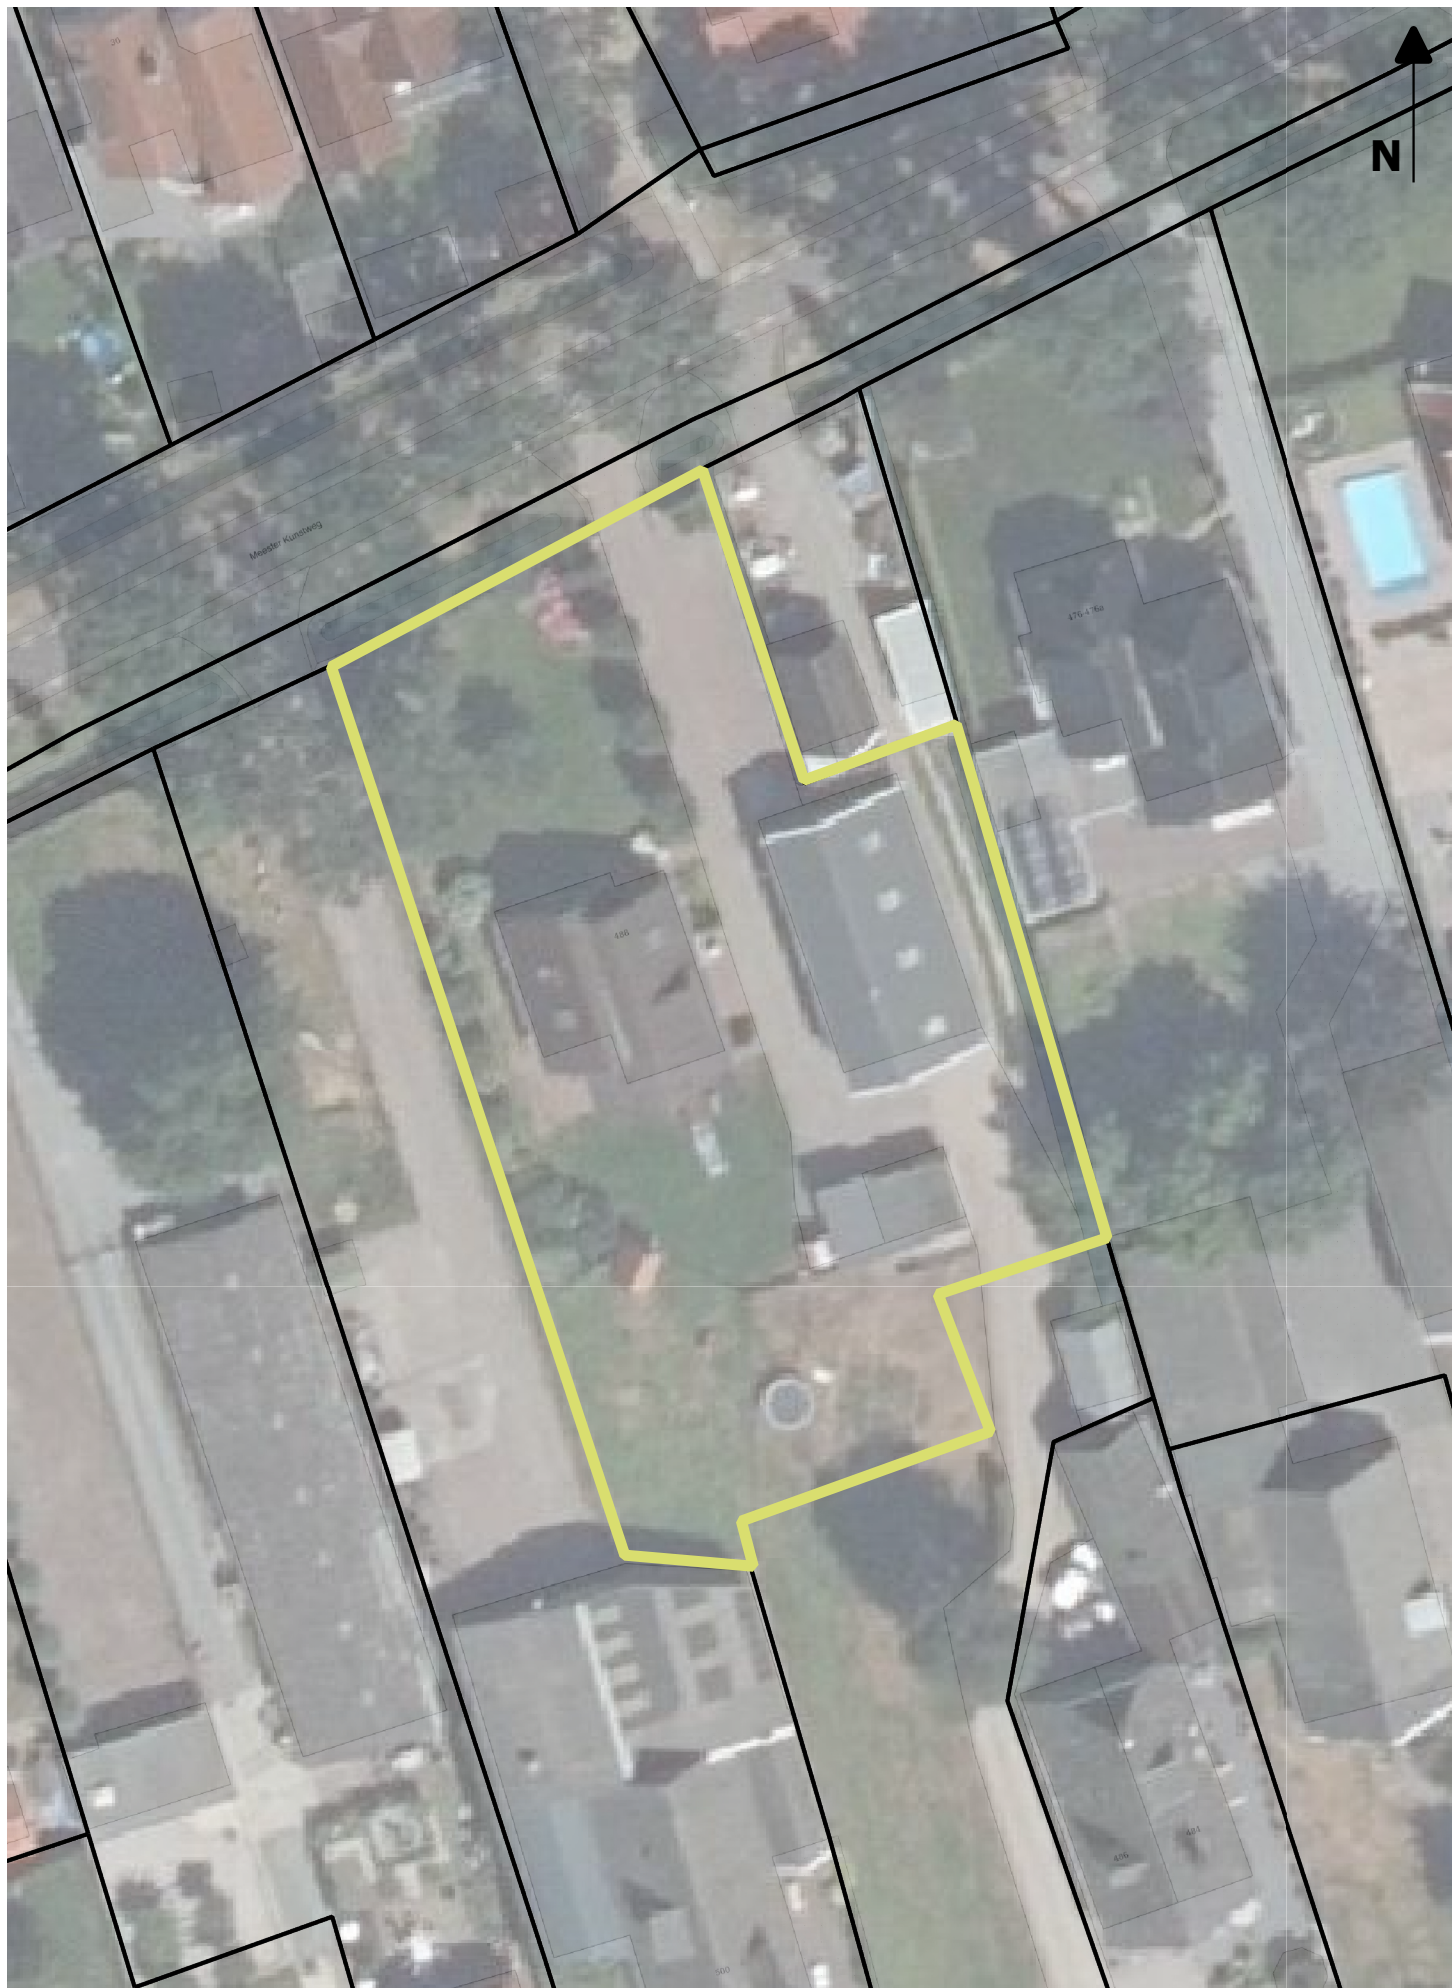
Bijlage I  
Luchtfoto met geografisch besluitvormingsgebied  
Toekomstig bestemmingsplan Westeinde 488 en 516

In bijlage I is een luchtfoto opgenomen, waarop het geografisch besluitvormingsgebied is aangegeven. Tevens is in bijlage I het toekomstige bestemmingsplan is opgenomen, waarop de toekomstige bedrijfsbestemming is aangegeven.

Besluitvormingsgebied

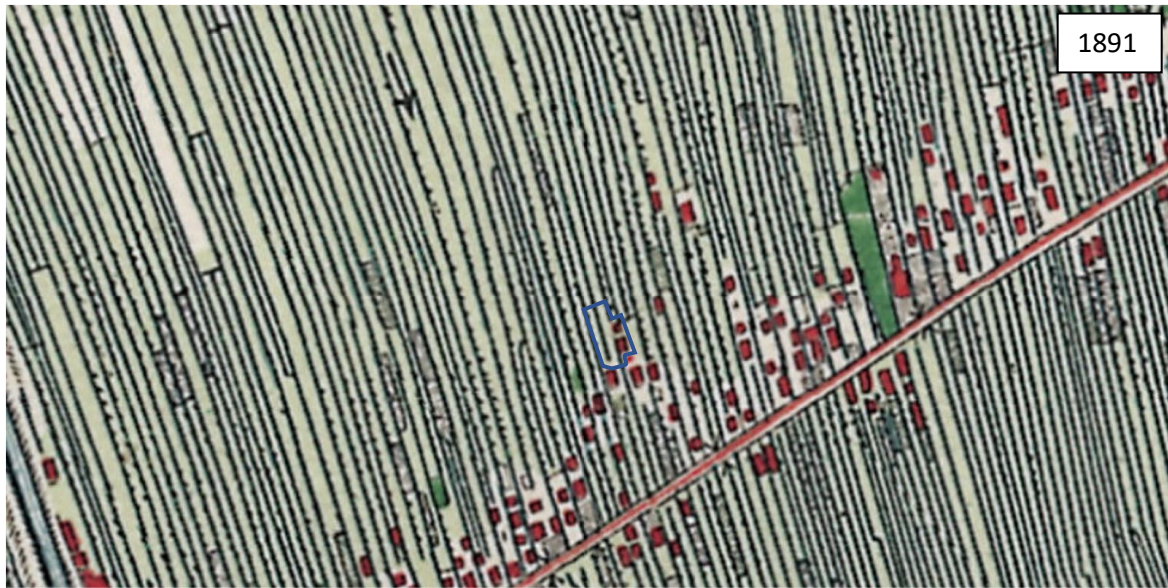
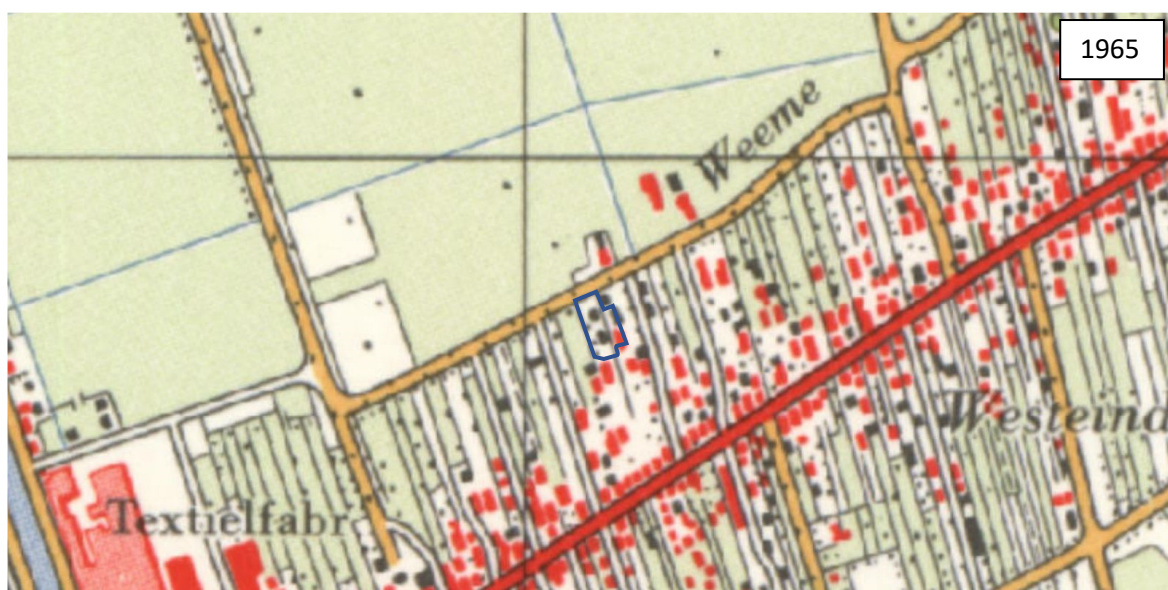
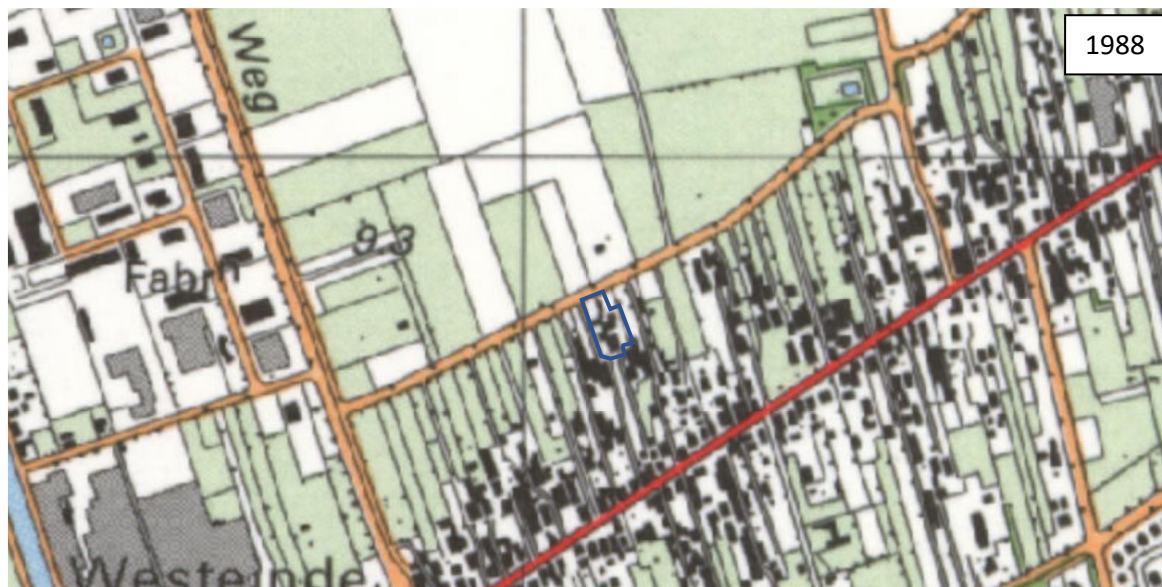
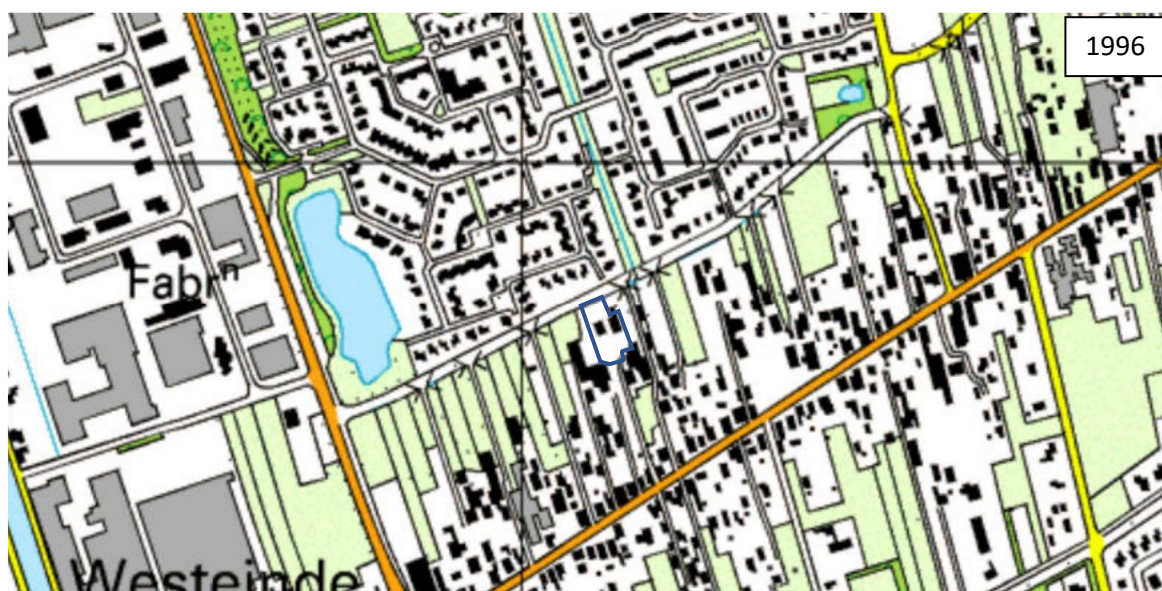
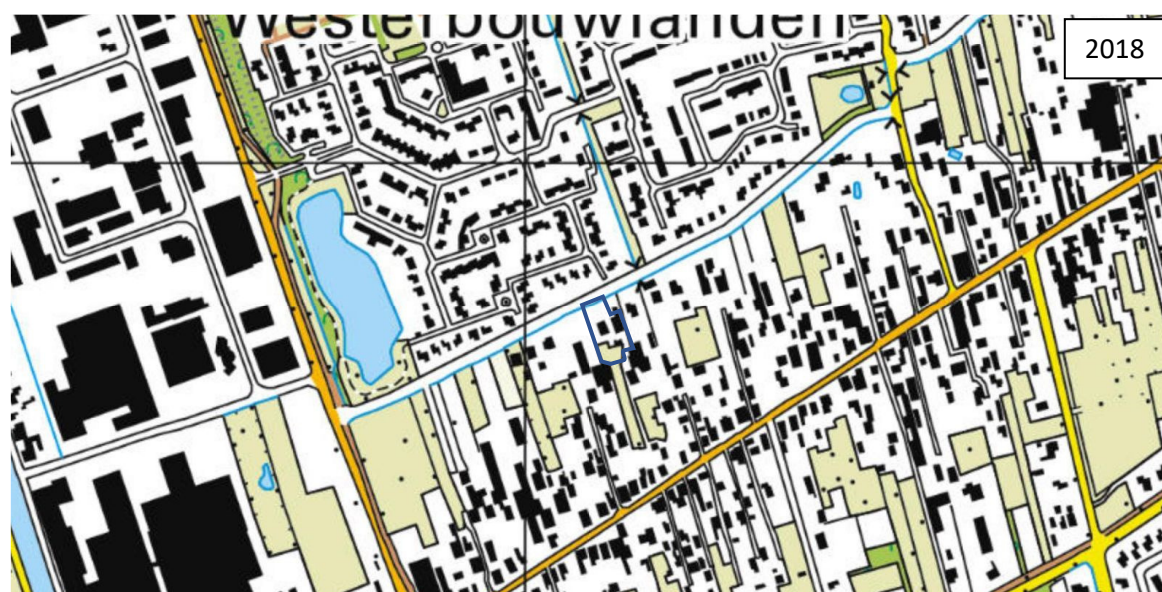
Bijlage II  
Historische topografische kaarten

Op de historische topografische kaarten is te zien dat het terrein al voor 1850 is ontgonnen. Op het oostelijke deel van de locatie zijn 2 gebouwen weergegeven. Tegenwoordig is hier de huidige schuur aanwezig. De Meester Kunstweg, ten noorden van de locatie, is op de topografische kaarten vanaf 1965 weergegeven. Ook is op de topografische kaart van 1965 bebouwing weergegeven ter plaatse van de huidige woning. Deze voormalige boerderij is gesloopt in 1995. De huidige woning is weergegeven op de topografische kaart vanaf 1996. Sindsdien is op de topografische kaarten de huidige situatie weergegeven.

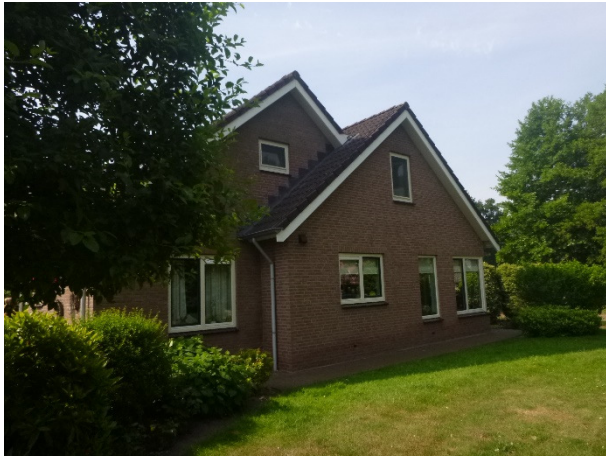
Woning Westeinde 488

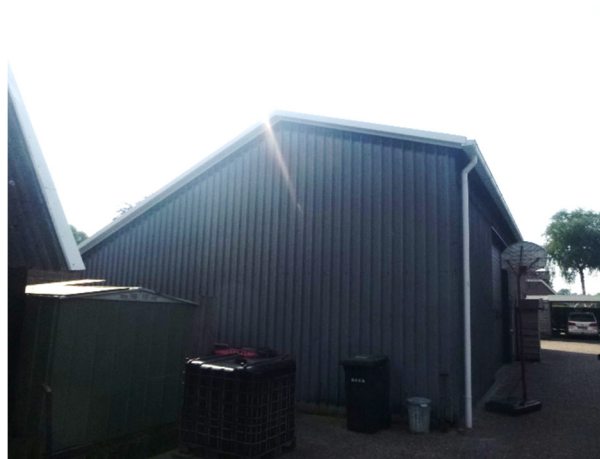
De schuur ten oosten van de woning is grotendeels in gebruik als opslag schuur. In het zuidelijke deel van deze schuur is een kleinschalige werkplaats aanwezig met een geringe hoeveelheid olie (hobbymatig gebruik). Door mevrouw Smelt (eigenaar) is aangegeven dat er in het verleden geen brandstoftank aanwezig is geweest. Ook zijn er geen calamiteiten bekend waardoor de bodem verontreinigd zou kunnen zijn.

Schuur ten oosten van de woning

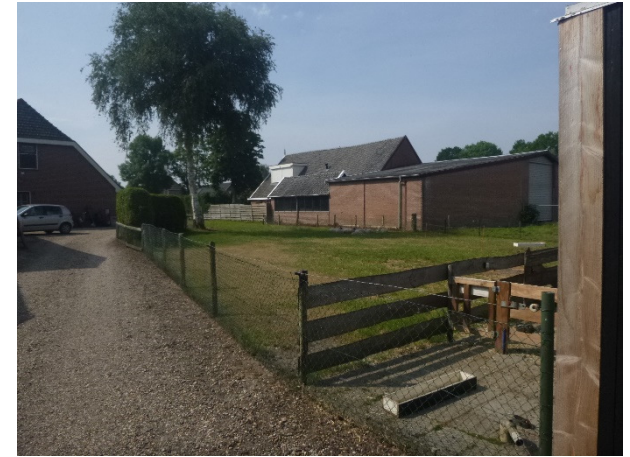
Het besluitvormingsgebied is momenteel in gebruik als woning, een opslagschuur en een tuinhuis met carport. Het terreindeel ten zuiden van de woning is in gebruik als weiland. Het erf is deels verhard met klinkers en deel verhard met grind. Door de eigenaar is aangegeven dat onder de klinkerverharding geen puinfundering aanwezig is.

Grindlaag en weiland ten zuiden van woning

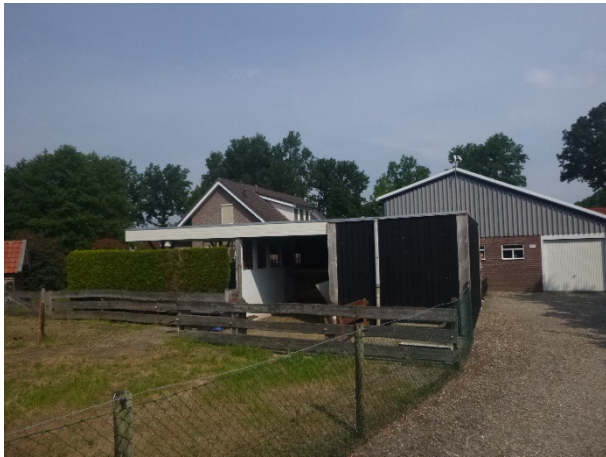
Tuinhuis met carport

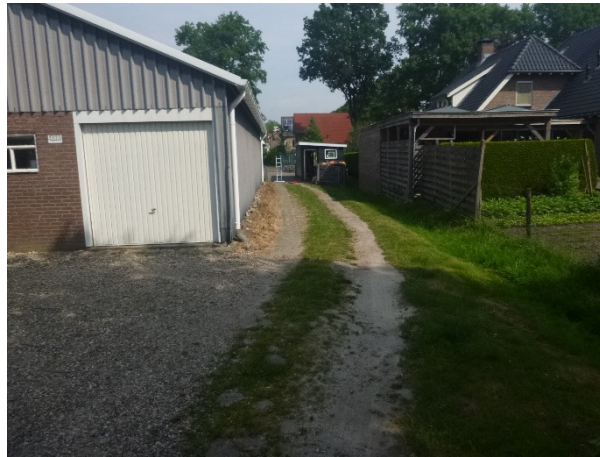
Aan de oostzijde van de schuur is een puinweg aanwezig. De puinweg heeft een lengte van circa 15 meter. Mogelijk is onder de grindlaag de oude puinweg of een puinfundering aanwezig. In de toplaag van de puinweg zijn visueel geen asbestverdachte materialen aangetroffen. Ook op het maaiveld van het overige deel van de locatie zijn geen asbestverdachte materialen waargenomen.

Ten oosten van de schuur is een puinweg aanwezig. Mogelijk is onder de grindlaag de oude puinweg of een puinfundering aanwezig. De herkomst van het puin is niet bekend en dient als verdacht voor de aanwezigheid van asbest beschouwd te worden. Dit deel van het terrein wordt als verdacht beschouwd voor de aanwezigheid van asbest. Voor de locatie wordt de hypothese "verdacht" gebruikt.

Puinweg oostzijde schuur

Om inzicht te krijgen in de kwaliteit van de bodem op de onderzoekslocatie, wordt geadviseerd een verkennend bodemonderzoek uit te voeren ter plaatse van de verdachte deellocatie. De verdachte deellocatie betreft de puinweg ten oosten van de schuur. De puinweg wordt als verdacht beschouwd voor de aanwezigheid van asbest.

Ter plaatse van de puinweg is de onderzoeksstrategie gebaseerd op de norm NEN 5897, paragraaf 6.5.2: Halfverhardingslagen. Het gedeelte van de puinweg binnen het besluitvormingsgebied heeft een oppervlakte van circa 110 m<sup>2</sup>. Er worden 4 inspectiegaten gegraven in de puinverharding, waarvan 2 ter plaatse van de grindlaag. Indien blijkt dat de puinweg onder de grindlaag niet aanwezig is, wordt een extra inspectiegat ter plaatse van de puinweg gegraven.

Het opgegraven puin wordt gezeefd over 20 mm en de grove fractie wordt visueel beoordeeld op asbestverdachte materialen. Van de fijne fractie wordt een mengmonster samengesteld voor een asbestanalyse. Indien visueel asbestverdachte materialen worden aangetroffen, wordt per gat een materiaalverzamelmonster geanalyseerd op asbest.

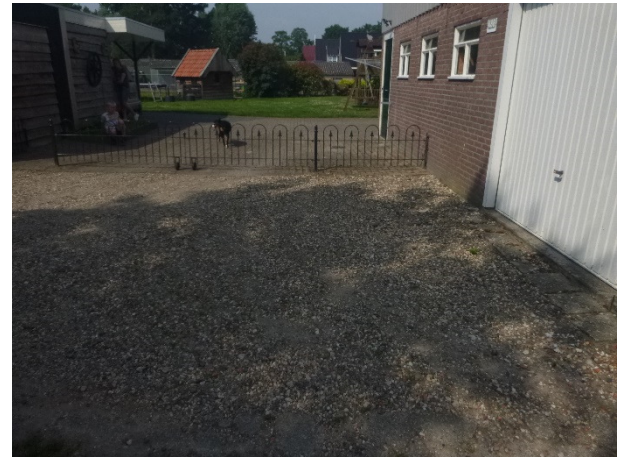
Grindlaag en klinkerverharding
