## Verkenndend Bodemonderzoek

Project: 2020-148

Locatie: Lindrot 6a te Den Ham

Datum: 26 oktober 2020

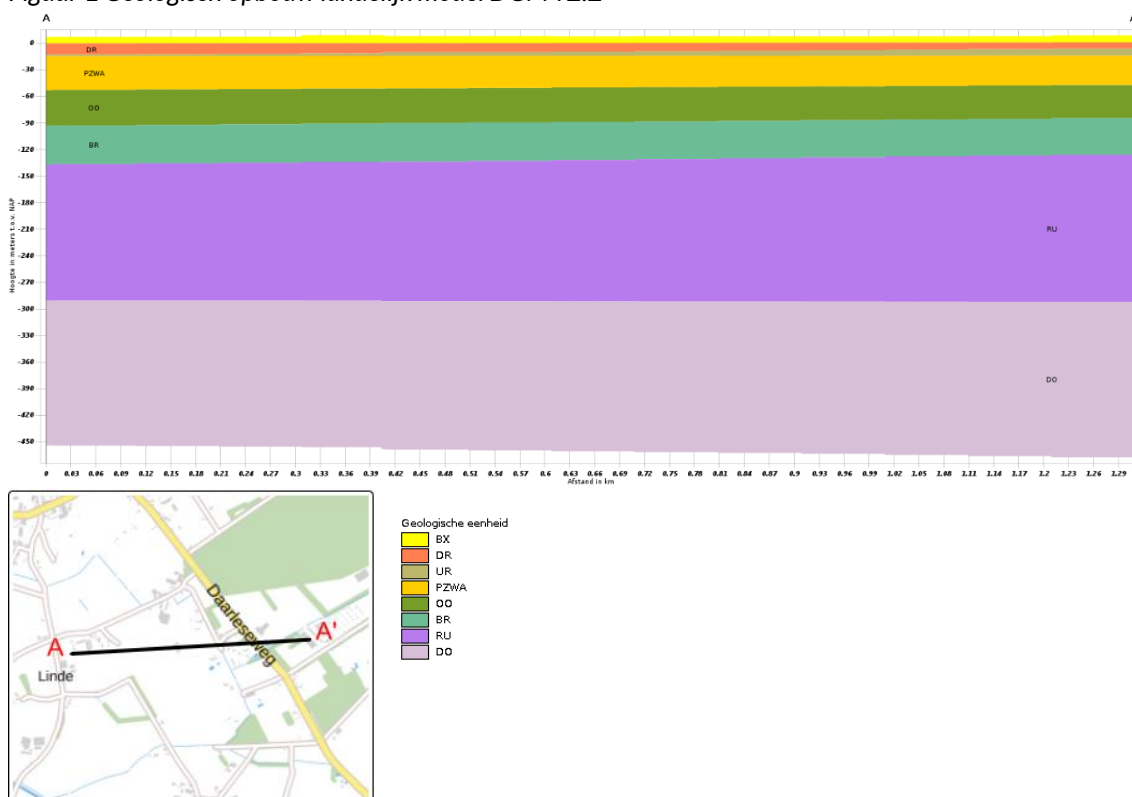
Figuur 1 Geologisch opbouw landelijk model DGM v2.2

De regionale geohydrologische bodemopbouw is weergegeven in onderstaande figuur.

De boorlocatie bevindt zich circa 17 meter boven NAP. De regionale grondwaterstroming is noordwestelijk.

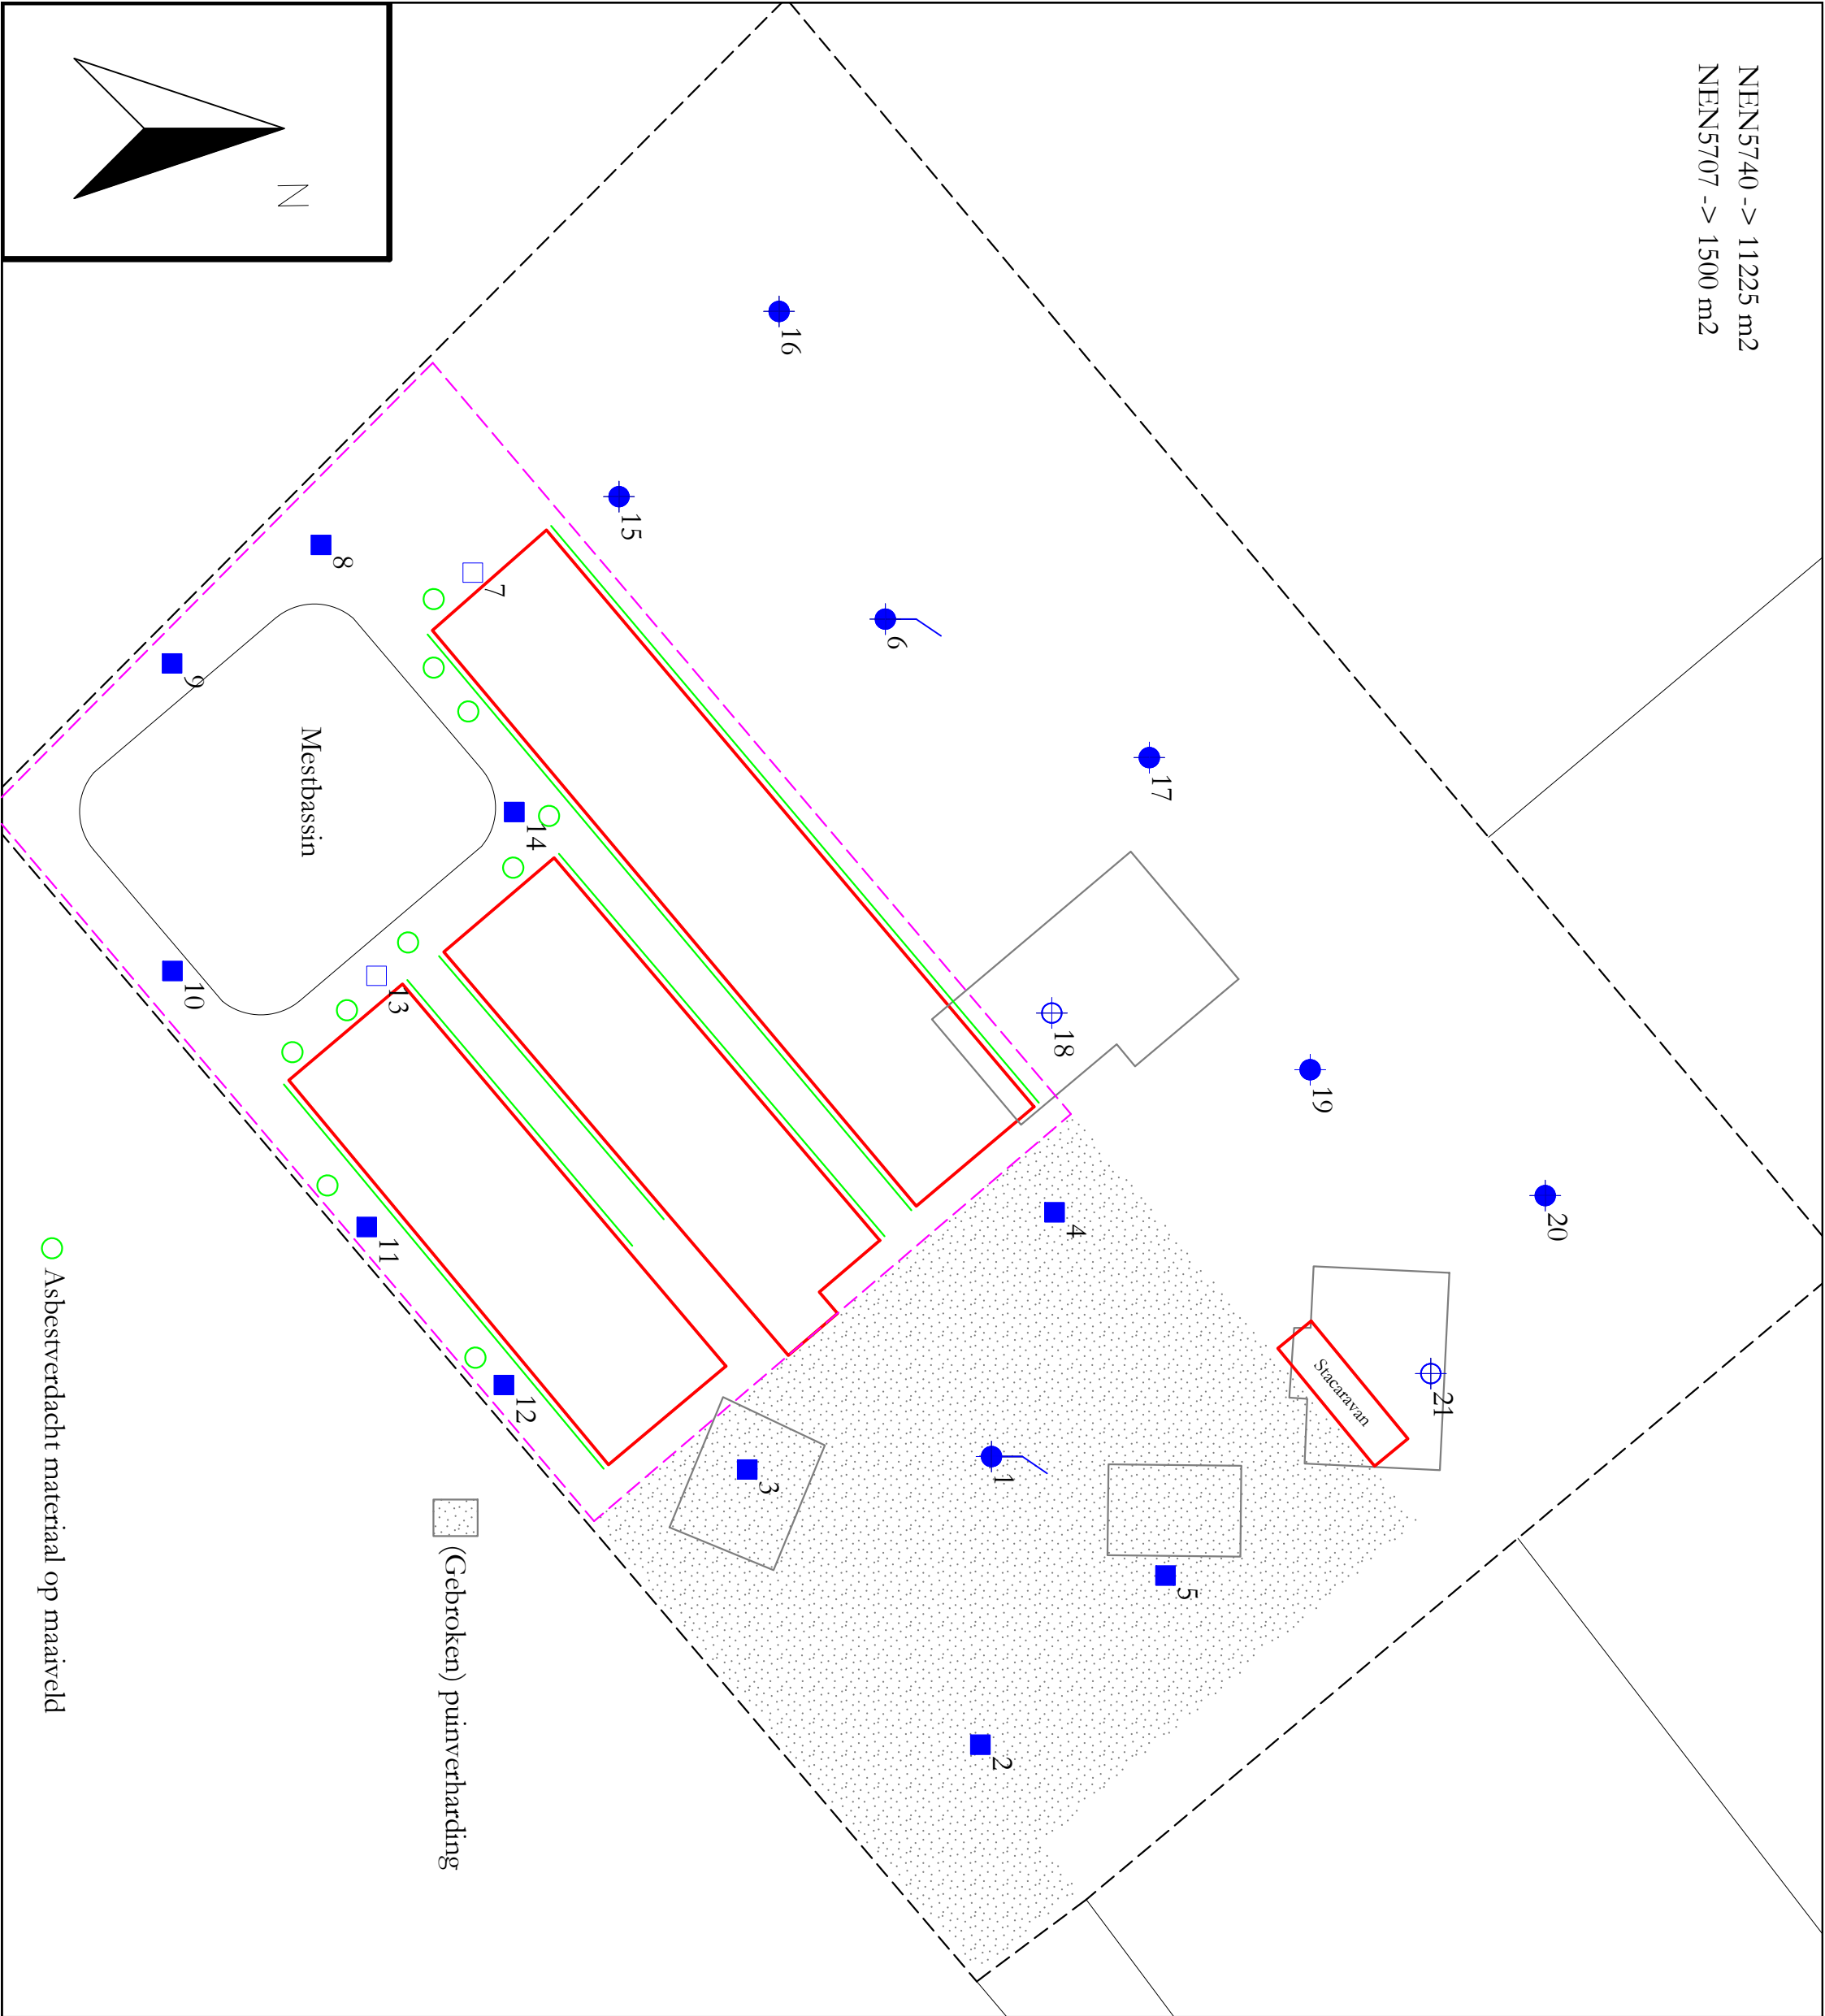
Overzichtstekening boorpunten

NEN5740 -> 11225 m2  
NEN5707 -> 1500 m2

○ Asbestverdacht materiaal op maaiveld

■ (Gebroken) puinverharding

De veldwerkzaamheden zijn uitgevoerd op 7 oktober 2020 (plaatsing peilbuizen en monsternamen grond), 15 oktober 2020 (monsternamen grondwater). De positie van de boorlocaties zijn weergegeven in bijlage III.
