**RAPPORT VERKENNEND BODEMONDERZOEK**  
**conform NEN 5740 en NEN 5707**  
**Wittenbrink 17 - Den Ham**

*Opdrachtgever:*  
BJZ.NU BV

*Locatie:*  
Wittenbrink 17  
7683 RE Den Ham

Projectcode: 18018516

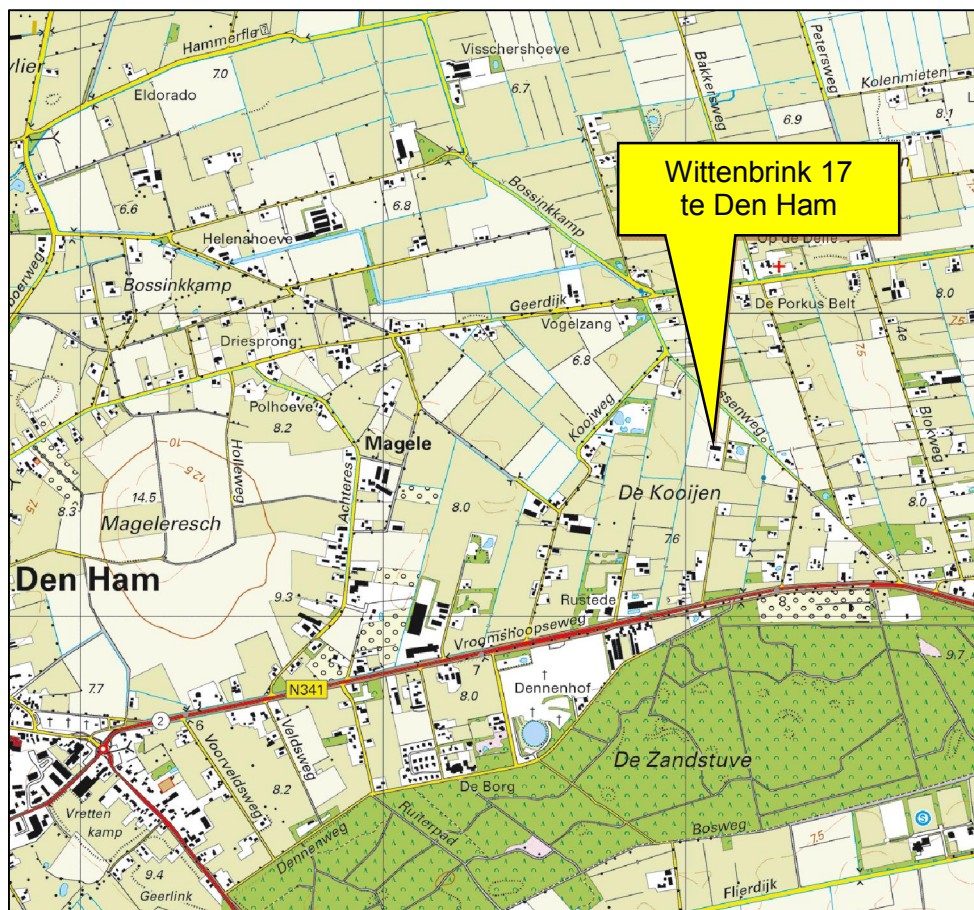
Bijlage I  
Regionale ligging locatie  
Boorplan verkennend bodemonderzoek Kruse Milieu BV, april 2018

In bijlage I is de regionale ligging van de locatie weergegeven en is het boorplan opgenomen.

Op 23 maart 2018 zijn er handmatig in totaal 12 inspectiegaten gegraven en is het grondwater bemonsterd. De situering van de monsterpunten is weergegeven op de situatieschets van bijlage I.

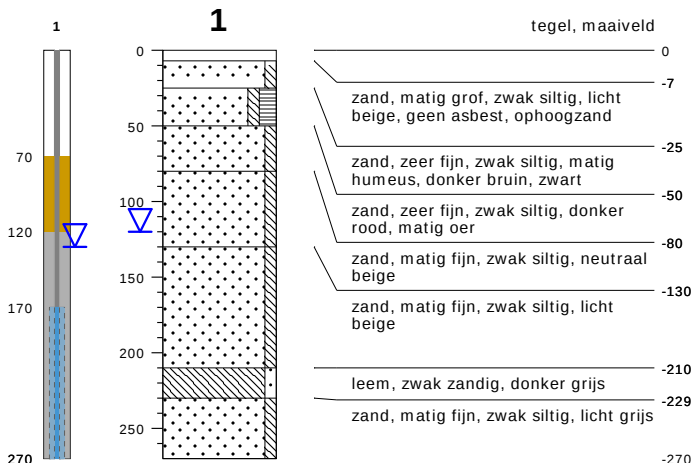
Bijlage II  
Boorstaten

Boring 1 is doorgezet tot circa 2.7 m-mv. Wanneer het grondwater werd bereikt, werd een zuigerboor gebruikt om een PVC-peilbuis te kunnen plaatsen. Een peilbuis bestaat uit een filter met een lengte van 1.0 meter, gekoppeld aan een blinde stijgbuis. Ter hoogte van het filter, met een diameter van 28 x 32 mm, is filtergrind in het boorgat gestort. Rondom het filter is een filterkous aangebracht. Er is bentoniet in het boorgat gestort om directe indringing van hemelwater in het filter tegen te gaan. De rest van het boorgat is opgevuld met het oorspronkelijke bodemmateriaal. Vervolgens is de peilbuis doorgepompt.

type **peilbuis met 1 filter**  
datum **16-03-2018**  
boormeester **Riemer Veltmaat**

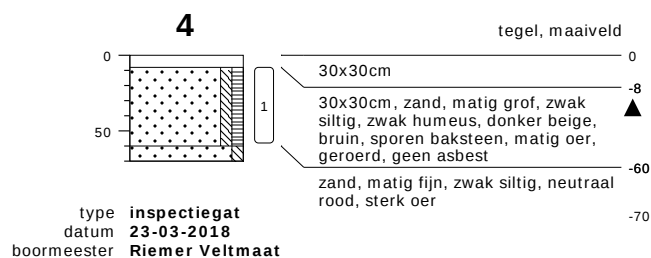
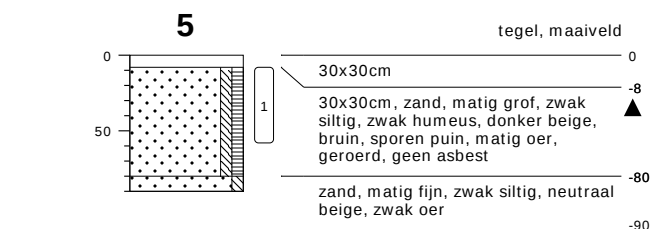
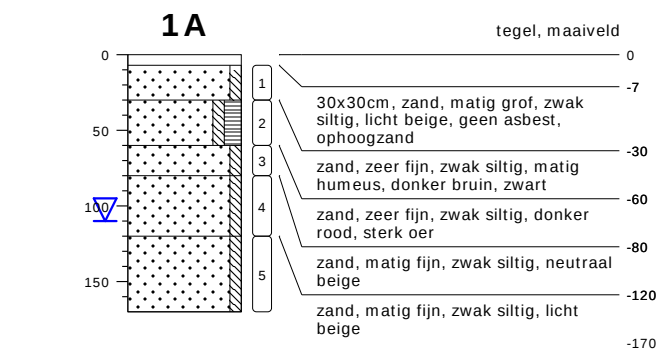
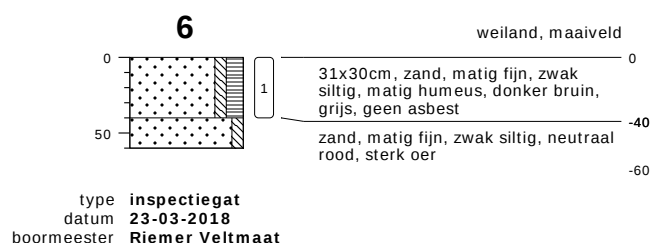
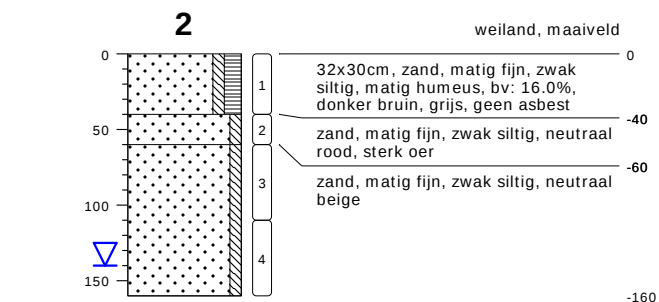
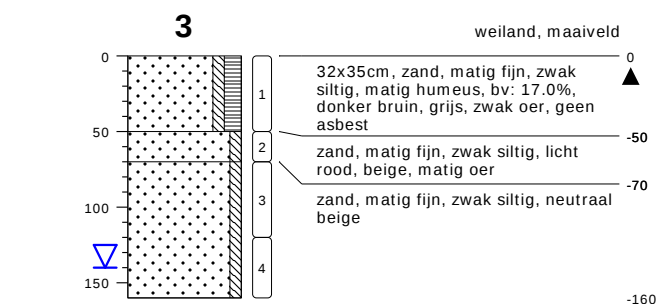
Tijdens de boorwerkzaamheden is de bodemopbouw beschreven en is de grond zintuiglijk beoordeeld op eventuele aanwezigheid van verontreinigingen. De boorbeschrijvingen zijn weergegeven in bijlage II.

De bodemopbouw ter plaatse van de onderzoekslocatie is globaal als volgt: tot 2.7 meter min maaiveld (m-mv) is overwegend zeer fijn tot matig fijn zand aangetroffen. In de ondergrond zijn leem-, roest- en/of oerhoudende lagen aangetroffen. Er zijn plaatselijk bodemvreemde materialen waargenomen. Deze zijn in tabel 2 weergegeven. In verband met de grondwaterstand zijn grondmonsters genomen tot maximaal 1.7 meter diepte. Door de veldwerker zijn visueel geen asbestverdachte materialen waargenomen in de bodem. Er is geen grove fractie aangetroffen groter dan 20 mm.

type **inspectiegat**  
datum **23-03-2018**  
boormeester **Riemer Veltmaat**
