**Betreft: aanvullend asbestonderzoek Wittenbrink 17 te Den Ham**

BJZ.NU BV  
Wittenbrink 17  
7683 RE Den Ham

Aanvullend asbestonderzoek druppelzone

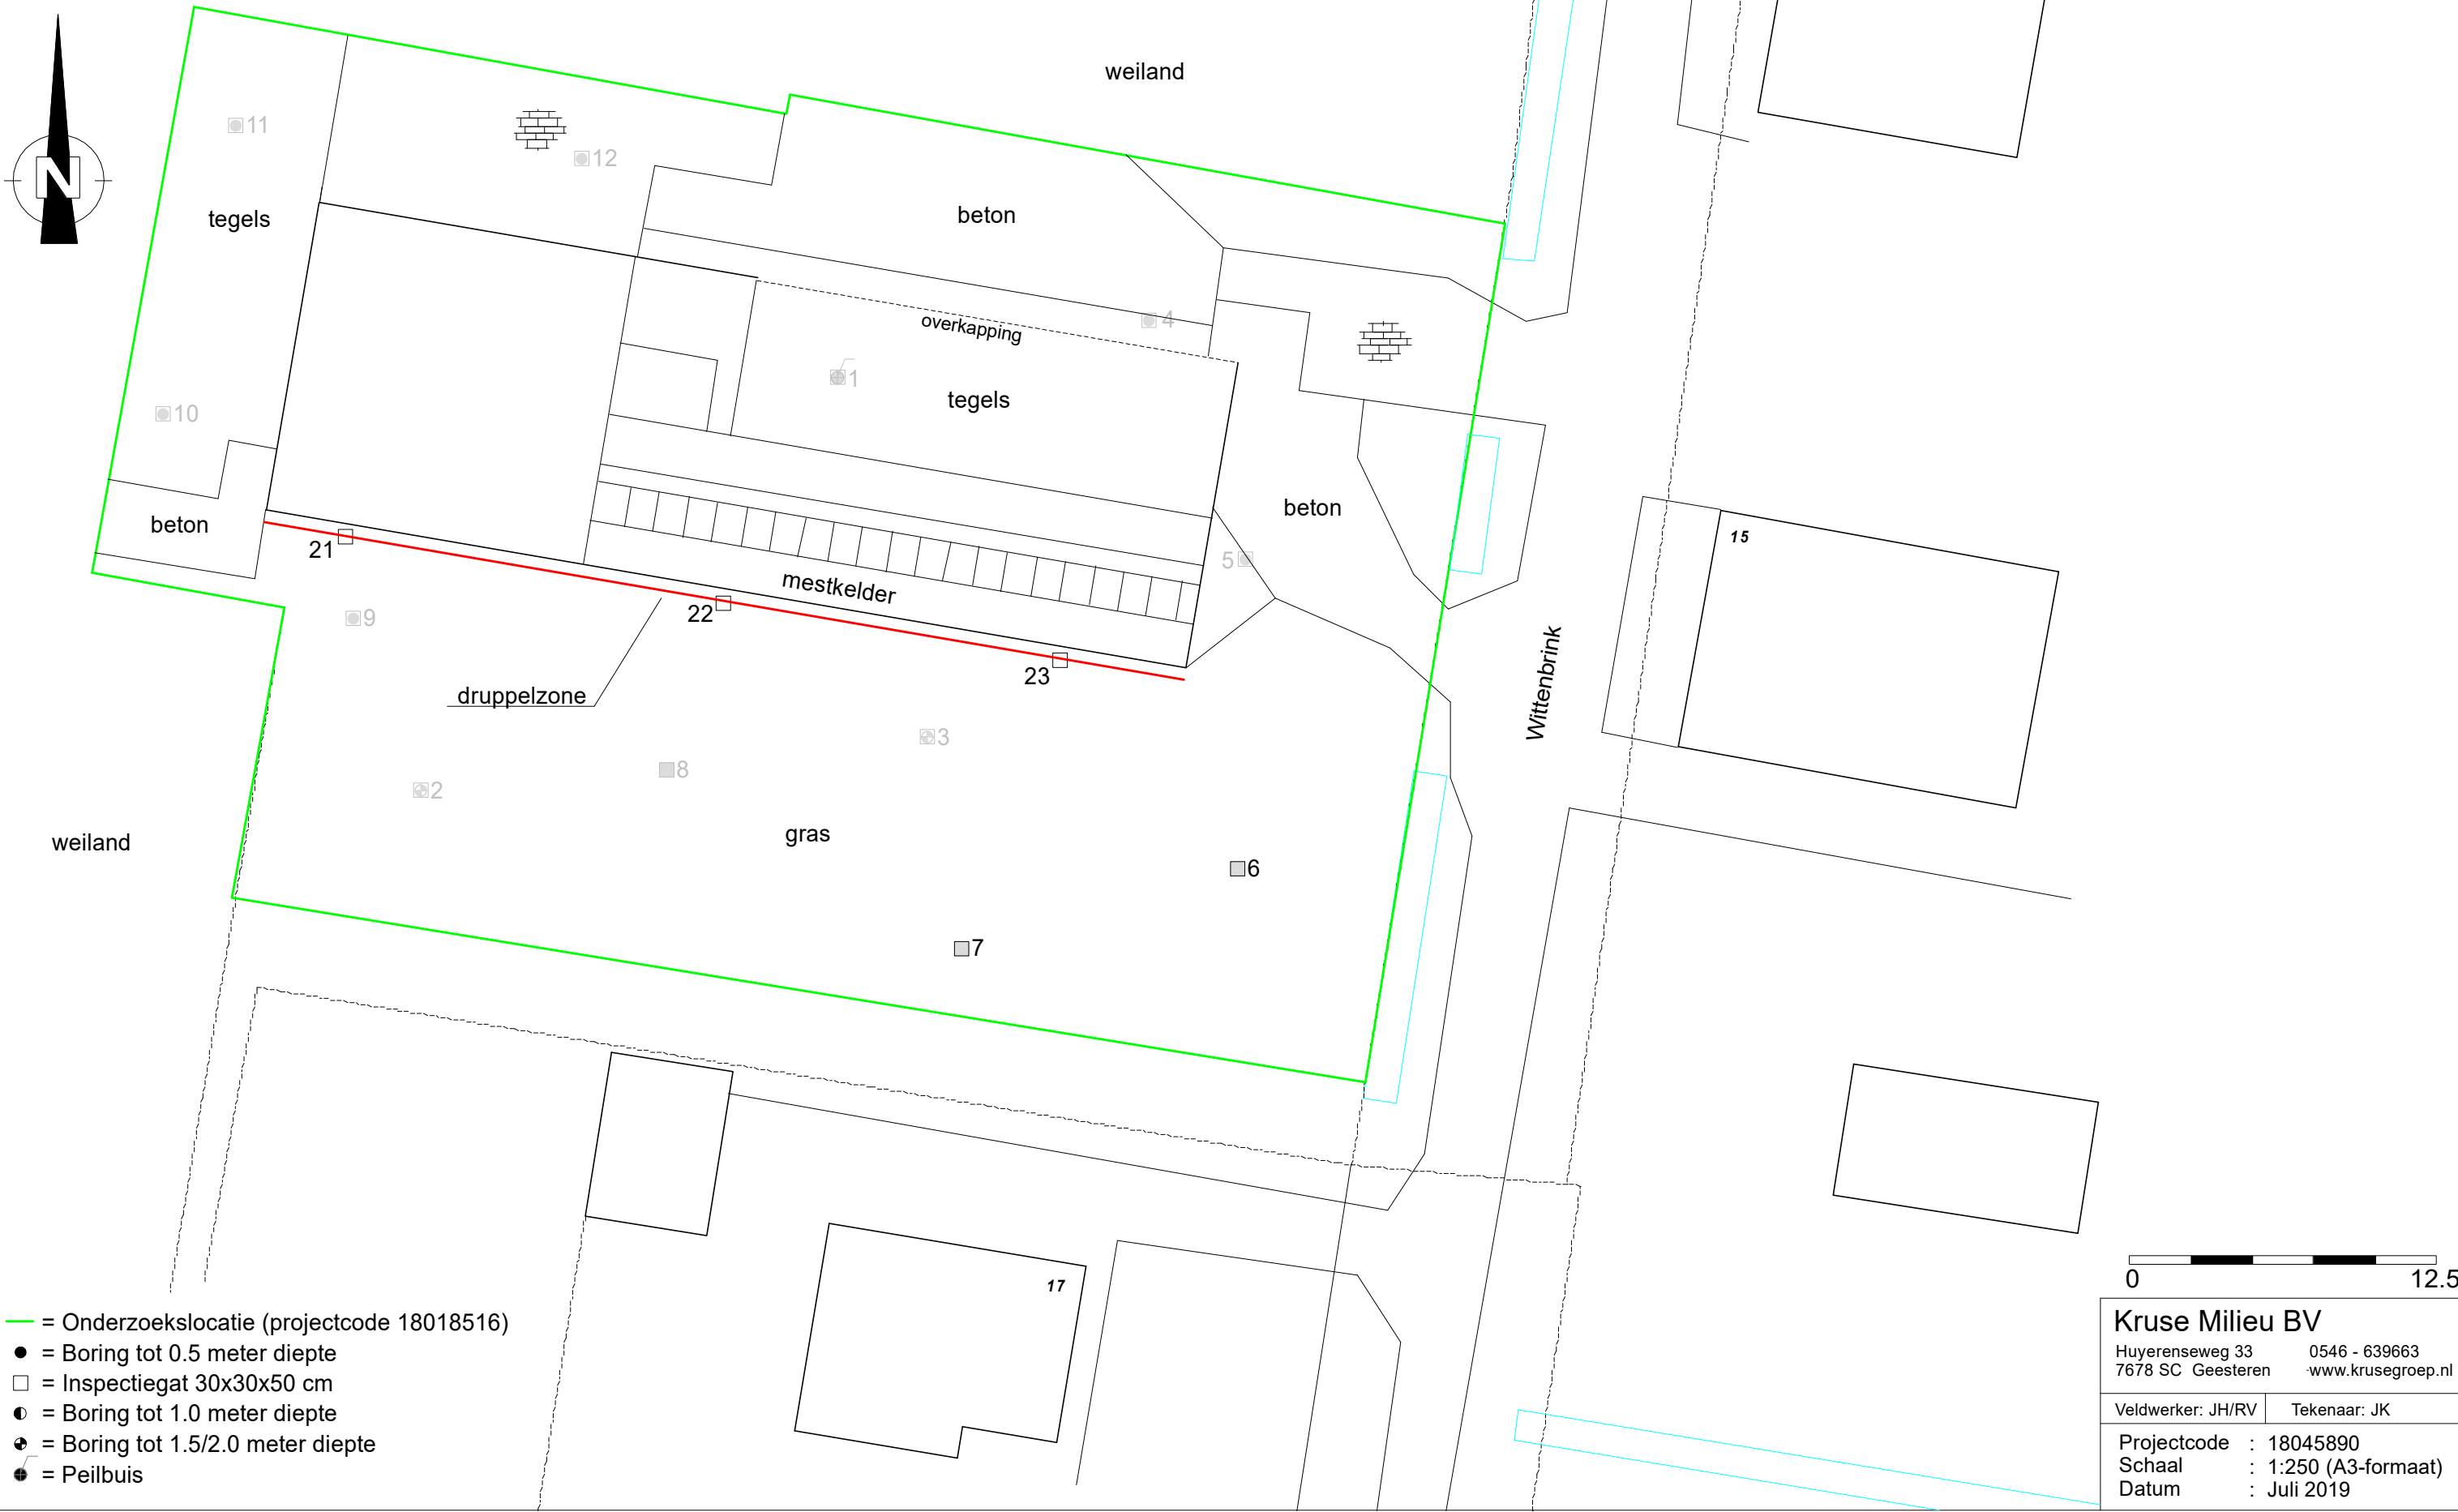
In het kader van de aanvraag van de omgevingsvergunning is inzicht in de bodemkwaliteit bij de druppelzone gewenst. De asbestverdachte druppelzone is weergegeven in het boorplan in de bijlage. De lengte van de druppelzone bedraagt 38 meter.

De druppelzone heeft een oppervlakte van 38 m<sup>2</sup> (38 x 1 meter). Er worden 3 inspectiegaten gegraven. Alleen de toplaag tot 0.1 m-mv wordt bemonsterd en geanalyseerd.

- = Onderzoekslocatie (projectcode 18018516)
- = Boring tot 0.5 meter diepte
- = Inspectiegat 30x30x50 cm
- = Boring tot 1.0 meter diepte
- = Boring tot 1.5/2.0 meter diepte
- = Peilbuis
