## RAPPORT

### Verkennd waterbodemonderzoek Schout Doddestraat te Vriezenveen

**Projectnummer** : 20KL498

**Datum** : 14 december 2020

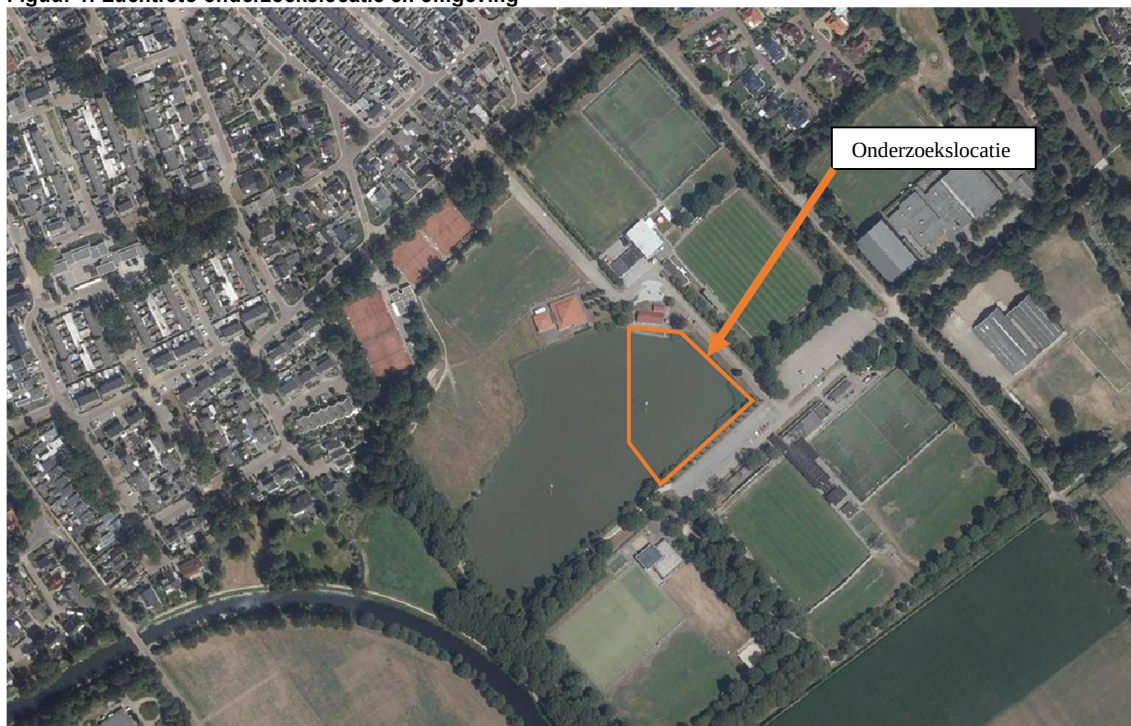
**Figuur 1: Luchtfoto onderzoekslocatie en omgeving**

In figuur 1 is een luchtfoto te zien van de onderzoekslocatie en directe omgeving. Tevens wordt middels een oranje lijn de onderzoekslocatie globaal weergegeven.

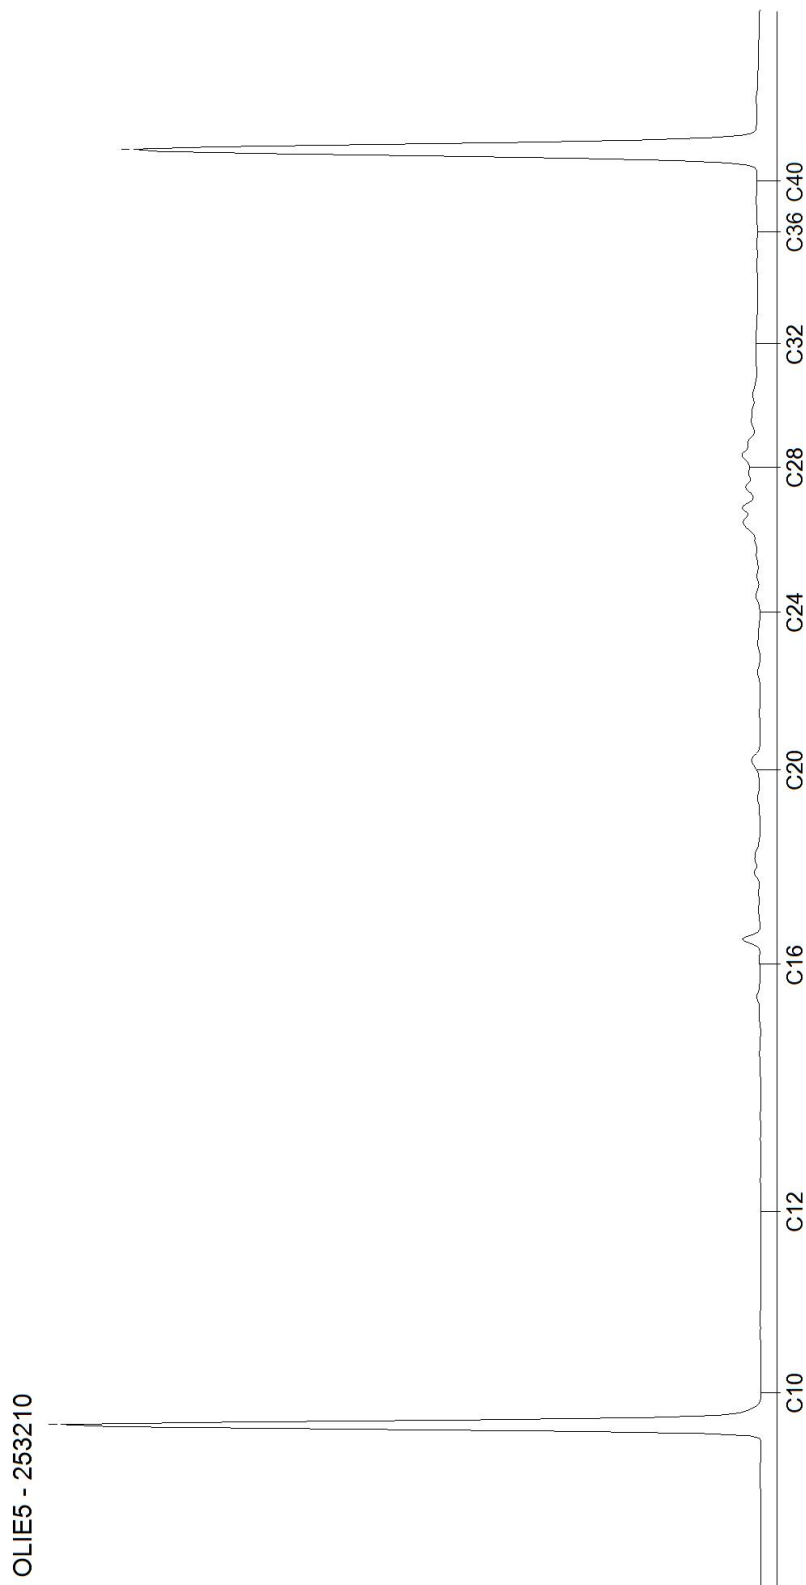
CHROMATOGRAM for Order No. 996093, Analysis No. 253210, created at 04.12.2020 09:52:29

Analytisch zijn in het mengmonster WB2 van het slib, ten opzichte van de achtergrondwaarde, geen verhoogde gehalten met de onderzochte componenten aangetoond.

**Monsteromschrijving: WB02, 007: 48-56, 008: 45-51, 009: 48-56, 010: 45-51, 011: 45-51, 012: 35-40**
