## Verkendend Bodemonderzoek

Project: 2021-062.1

Locatie: Westeinde 674-676 te Vriezenveen

Datum: 20 mei 2021

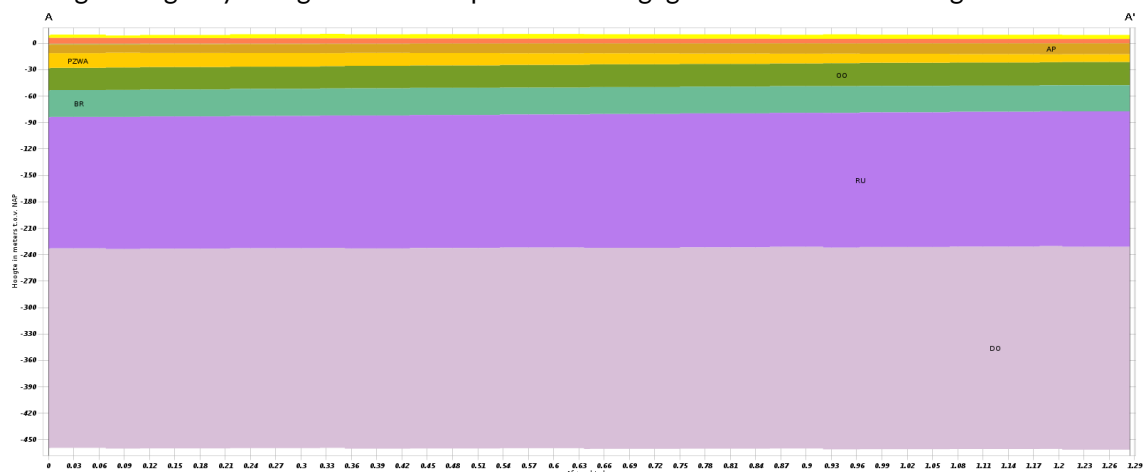
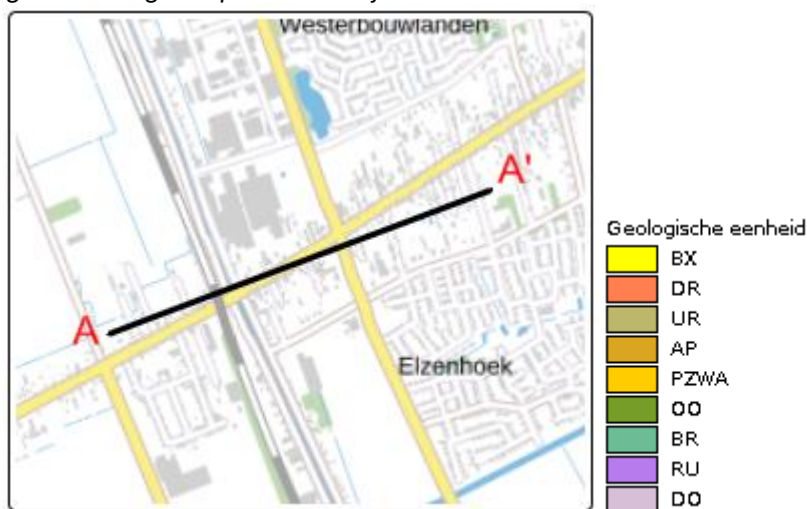
Figuur 1 Geologisch opbouw landelijk model DGM v2.2

De regionale geohydrologische bodemopbouw is weergegeven in onderstaande figuur.

De boorlocatie bevindt zich circa 10 meter boven NAP.

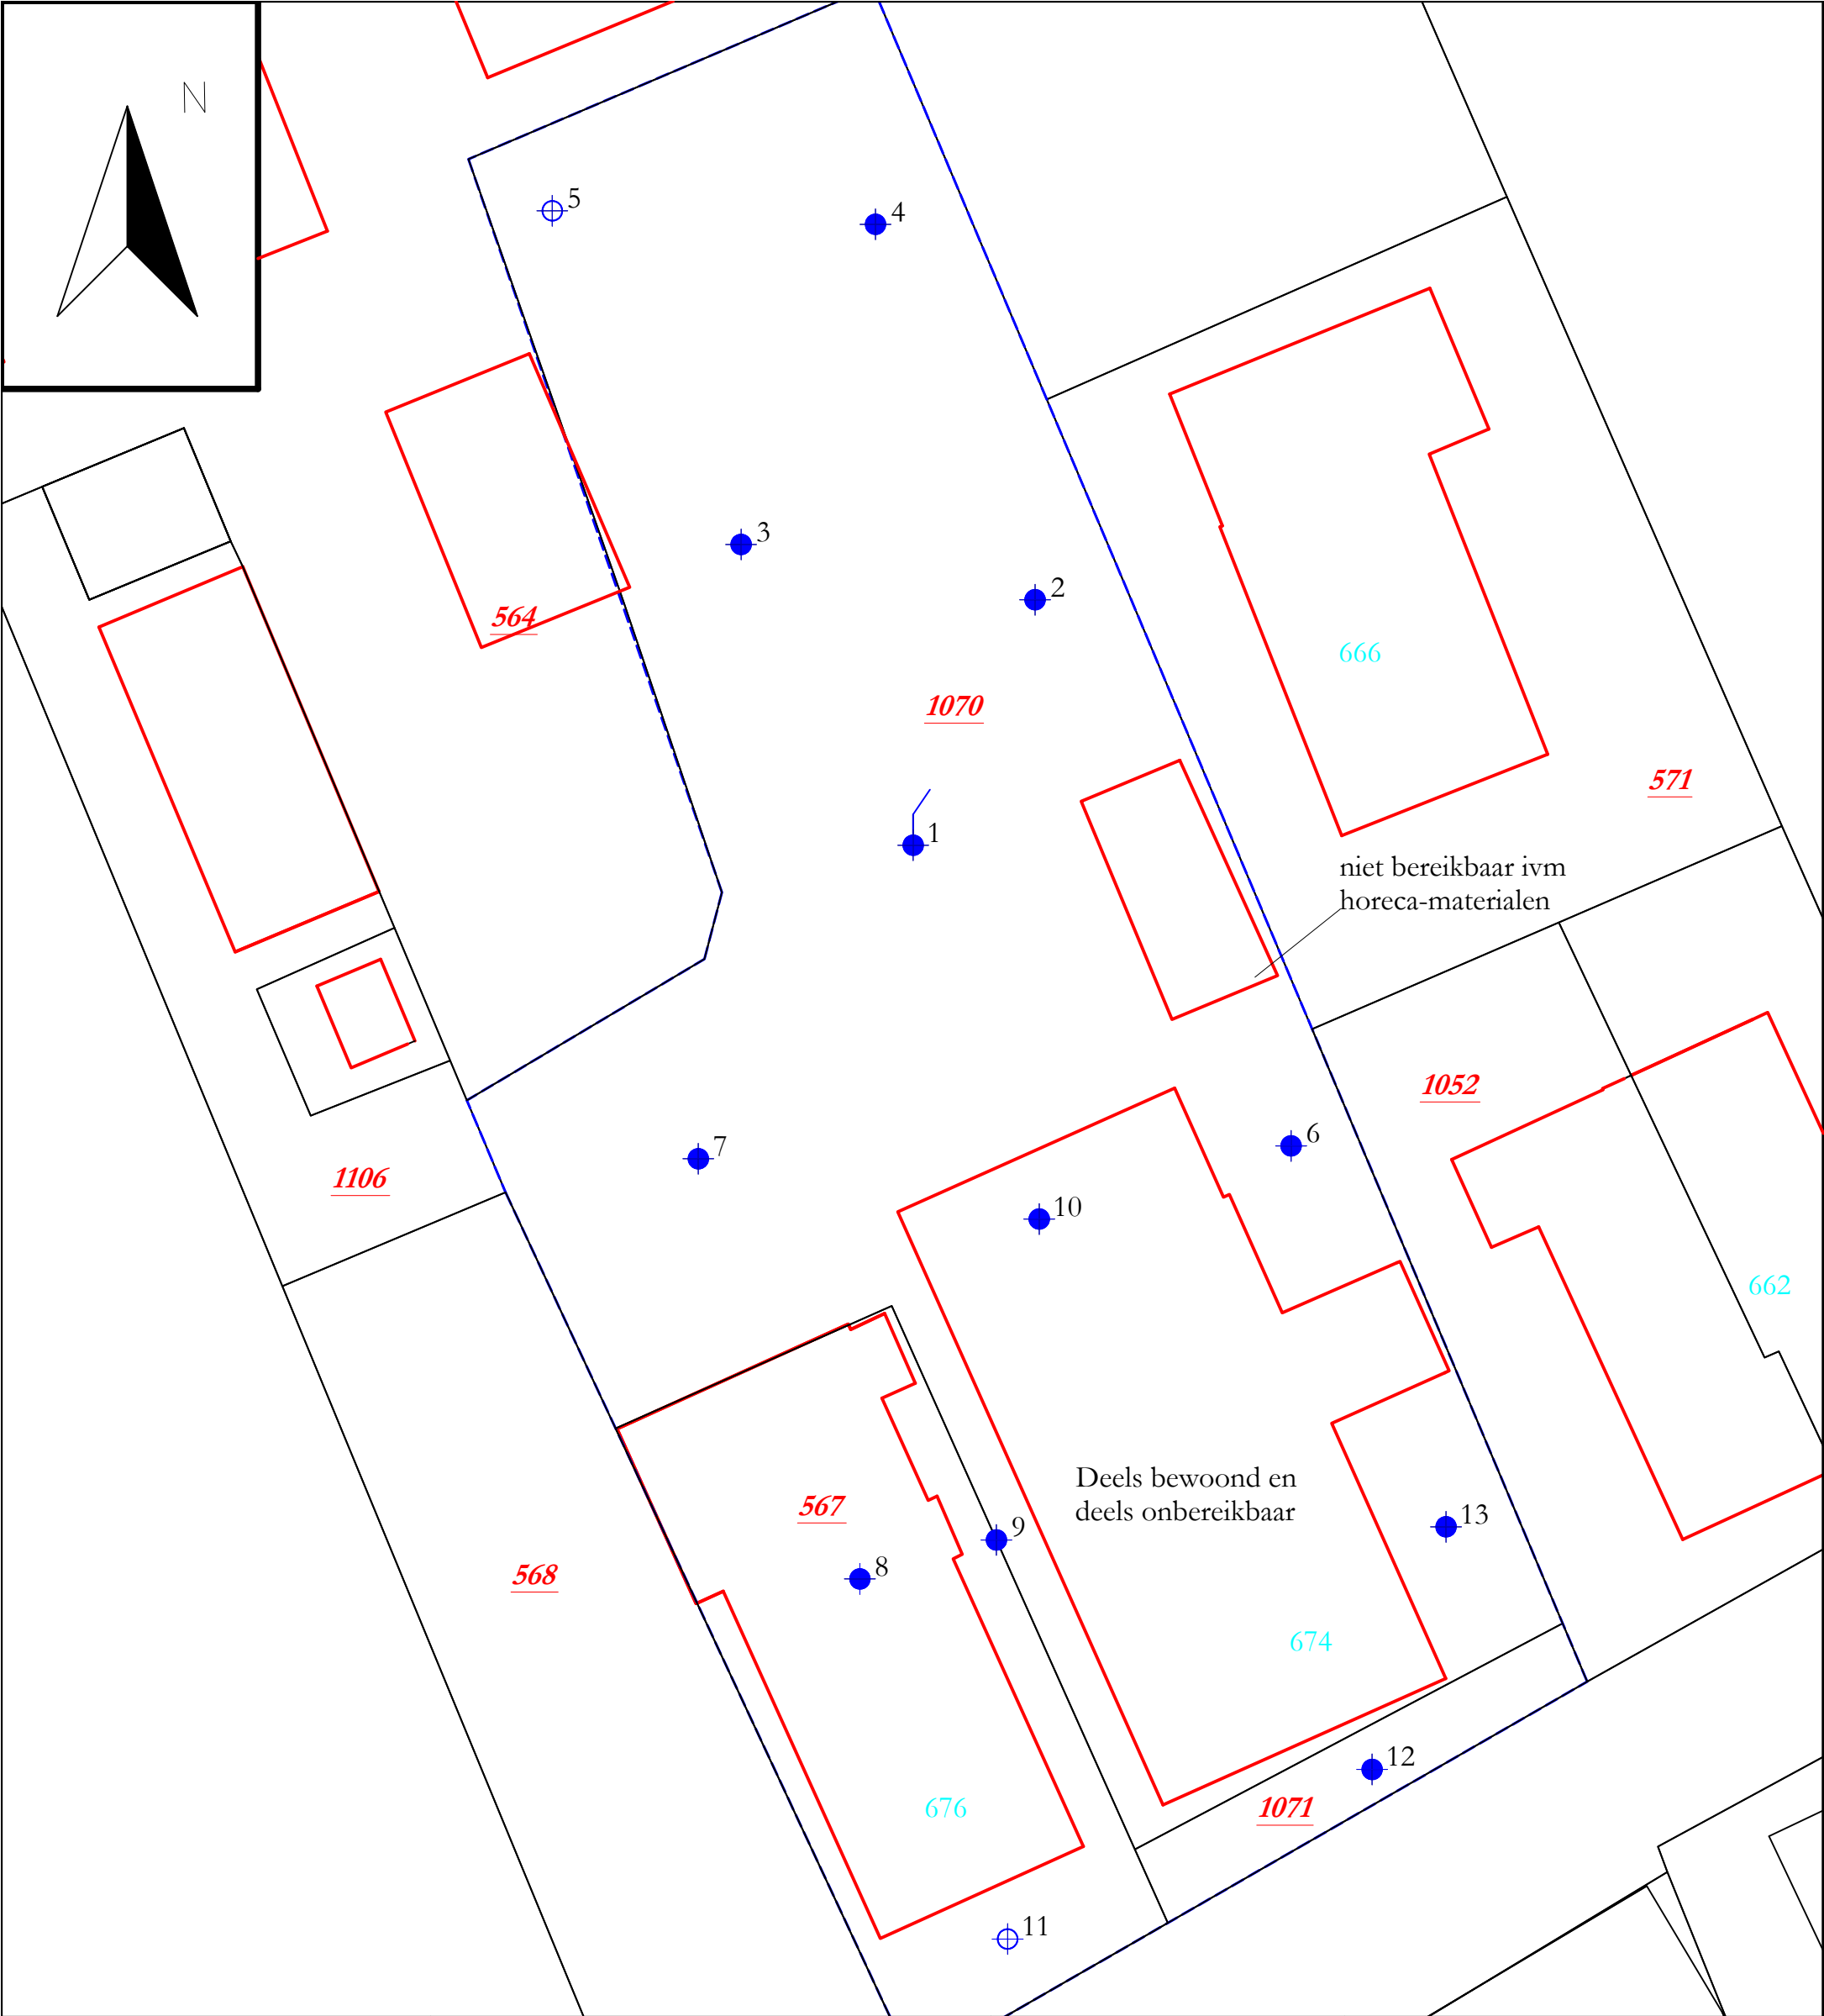
Overzichtstekening boorpunten

- Peilbuis
- Boring tot 0.5 m -mv
- ⊕ Boring tot 2.0 m -mv
- Boorgat 0.3x0.3x0.5
- Boring tot 2.0 m -mv (edelmanboor Ø 12cm)

- 5019** Perceelsnummers
- Kadastrale grens
- Bestaande bebouwing
- 22** Huisnummer
- - Onderzoeklocatie
- Nieuw te bouwen

Project nr.: 2021-062.1  
Datum: mei 2021  
Schaal: 1:250  
Kadastrale gemeente: Vriezenveen  
Sectie: G  
Perceel: 1070, 567, 1071

De veldwerkzaamheden zijn uitgevoerd op 3 mei 2021 (plaatsing peilbuis en monsternamen grond), 12 mei 2021 (monsternamen grondwater). De positie van de boorlocaties zijn weergegeven in bijlage III.

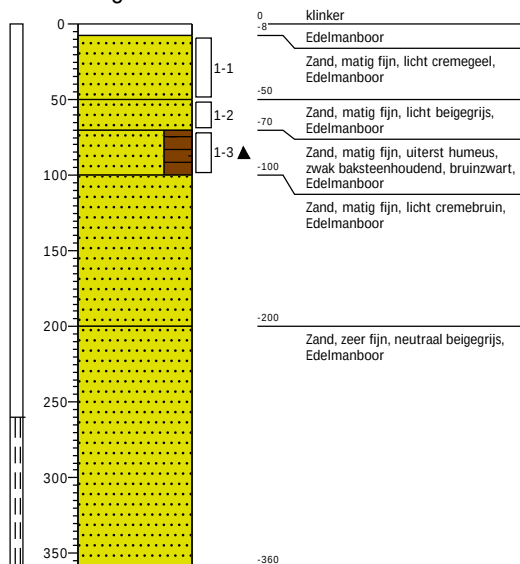
## Boring: 1

| Boring | Diepte boring (m -mv) | Traject (m -mv) | Grondsoort | Waargenomen bijzonderheden |
|---|---|---|---|---|
| 1 | 3,60 | 0,70 - 1,00 | Zand | zwak baksteenhoudend |

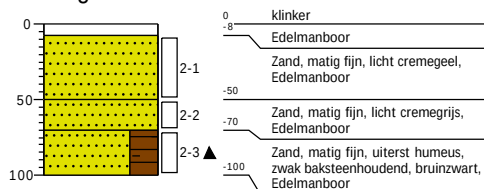
## Boring: 2

| Boring | Diepte boring (m -mv) | Traject (m -mv) | Grondsoort | Waargenomen bijzonderheden |
|---|---|---|---|---|
| 2 | 1,00 | 0,70 - 1,00 | Zand | zwak baksteenhoudend |

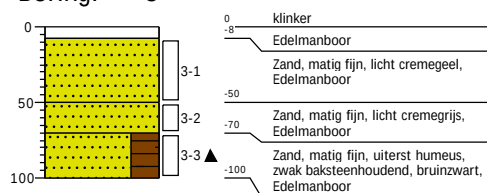
## Boring: 3

| Boring | Diepte boring (m -mv) | Traject (m -mv) | Grondsoort | Waargenomen bijzonderheden |
|---|---|---|---|---|
| 3 | 1,00 | 0,70 - 1,00 | Zand | zwak baksteenhoudend |

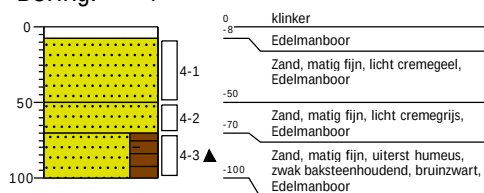
## Boring: 4

| Boring | Diepte boring (m -mv) | Traject (m -mv) | Grondsoort | Waargenomen bijzonderheden |
|---|---|---|---|---|
| 4 | 1,00 | 0,70 - 1,00 | Zand | zwak baksteenhoudend |

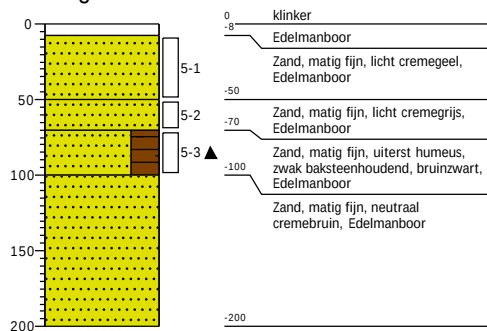
## Boring: 5

| Boring | Diepte boring (m -mv) | Traject (m -mv) | Grondsoort | Waargenomen bijzonderheden |
|---|---|---|---|---|
| 5 | 2,00 | 0,70 - 1,00 | Zand | zwak baksteenhoudend |

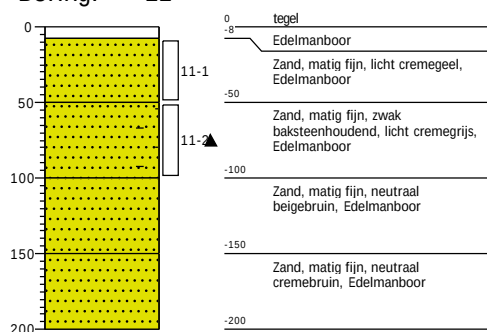
## Boring: 11

| Boring | Diepte boring (m -mv) | Traject (m -mv) | Grondsoort | Waargenomen bijzonderheden |
|---|---|---|---|---|
| 11 | 2,00 | 0,50 - 1,00 | Zand | zwak baksteenhoudend |

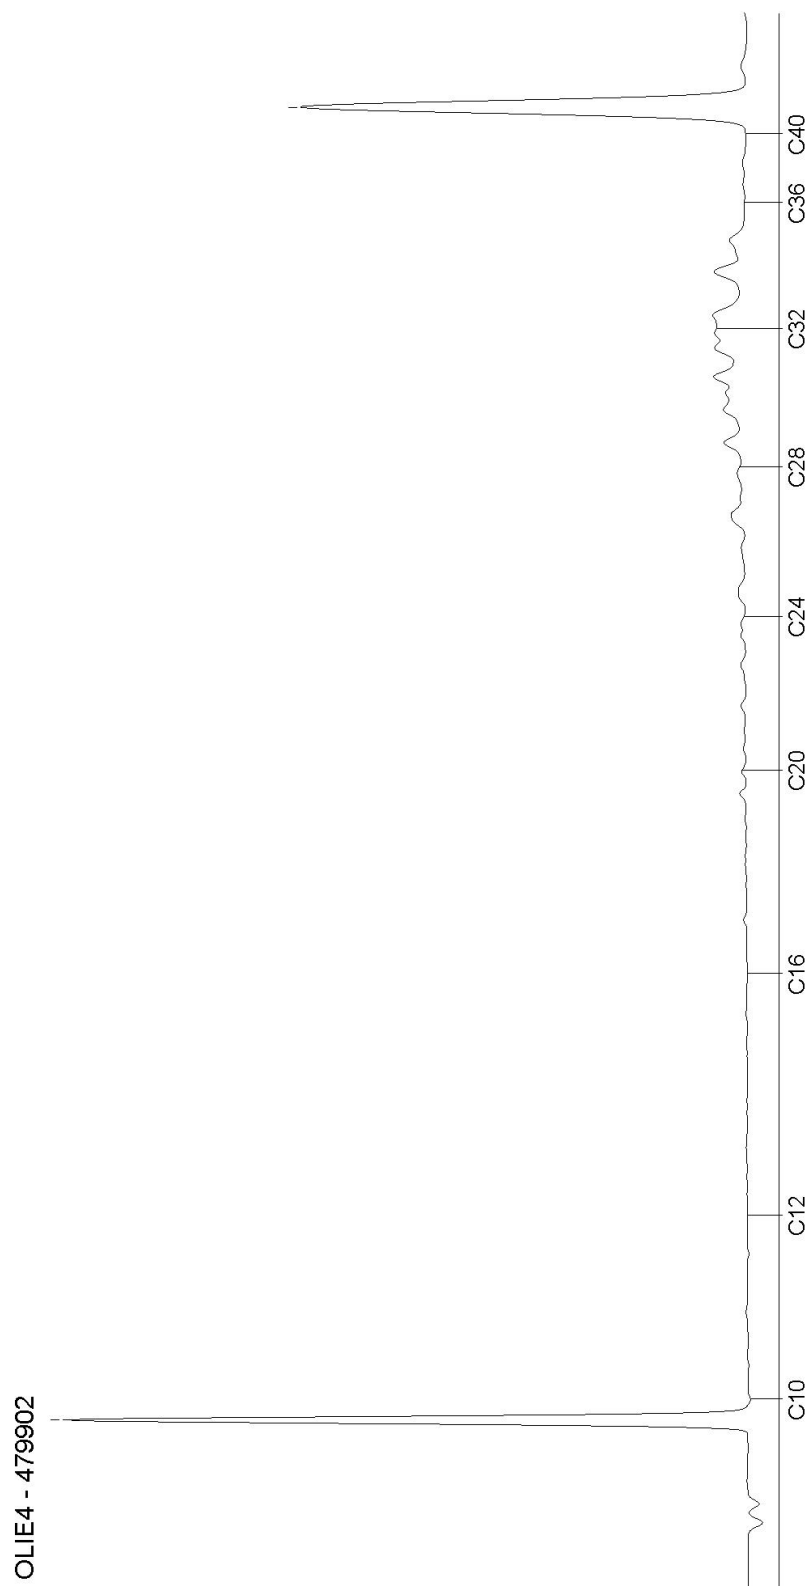
**Monster beschrijving: BM1**

CHROMATOGRAM for Order No. 1042326, Analysis No. 479902, created at 07.05.2021 09:18:29

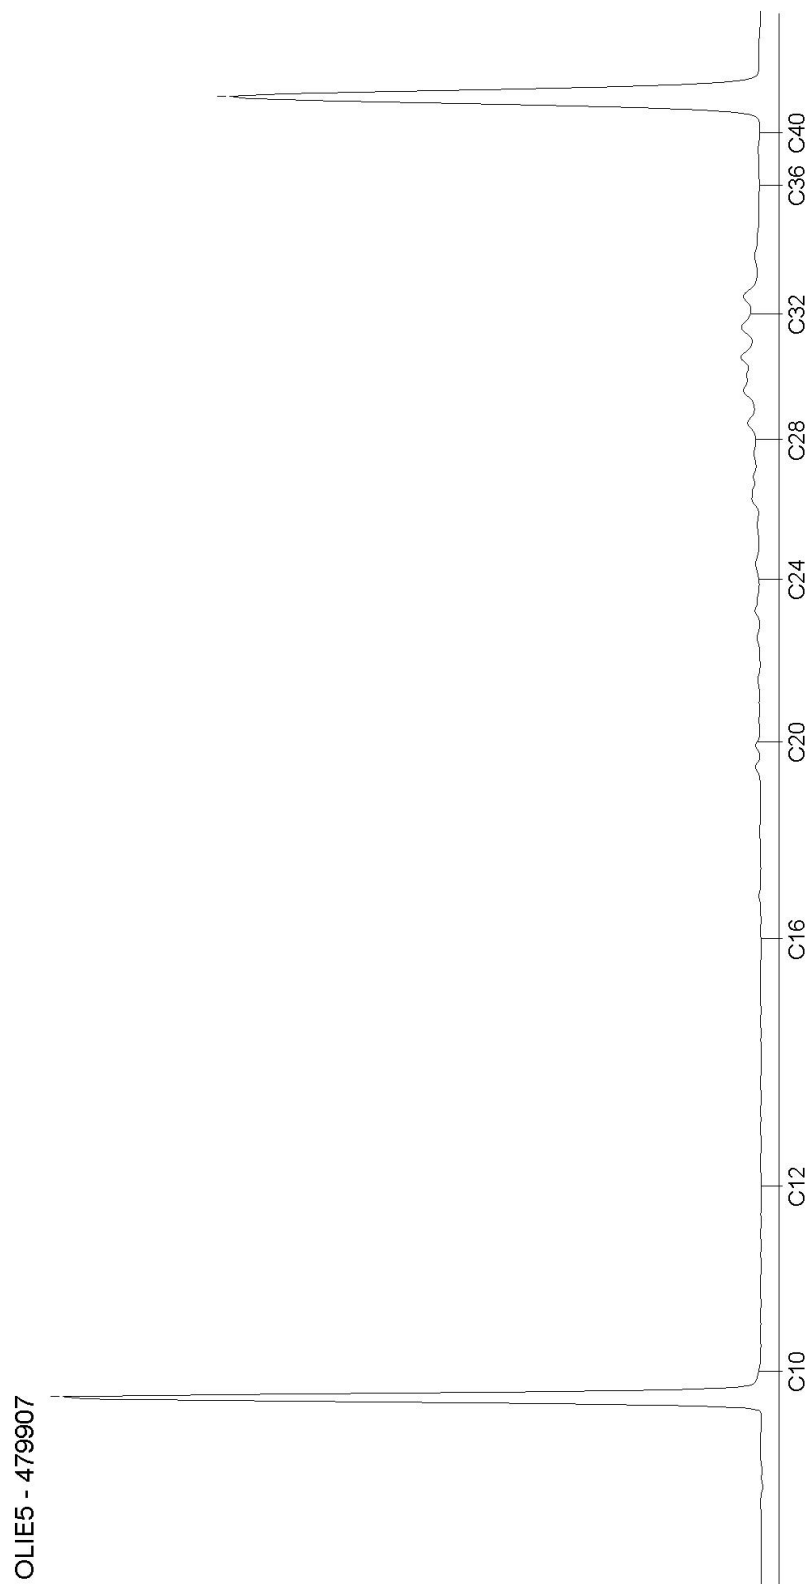
**Monster beschrijving: BM2**

CHROMATOGRAM for Order No. 1042326, Analysis No. 479907, created at 07.05.2021 09:56:48

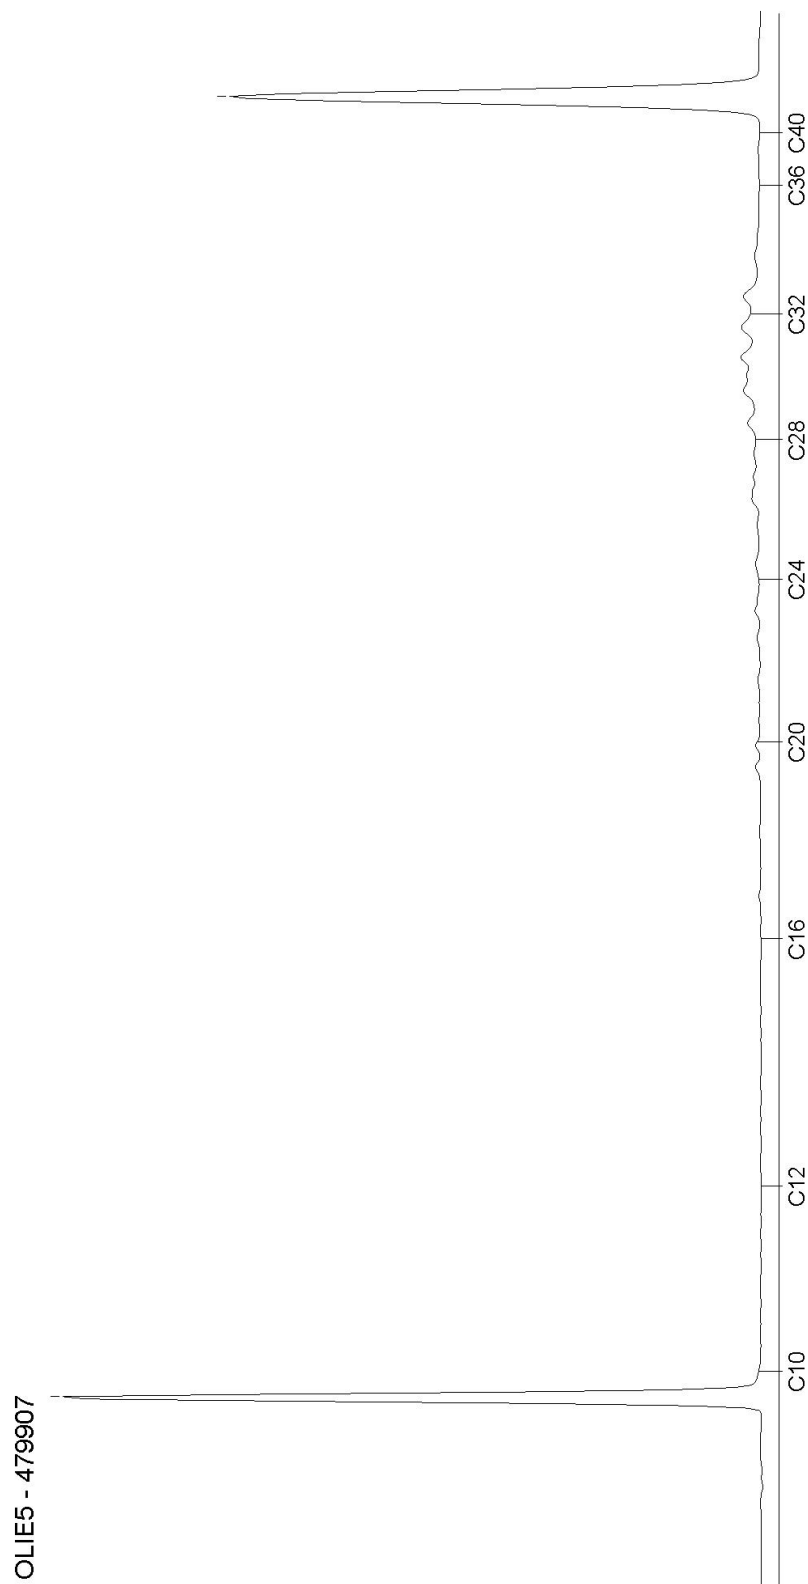
**Monster beschrijving: BM2**

CHROMATOGRAM for Order No. 1042326, Analysis No. 479907, created at 07.05.2021 09:15:01

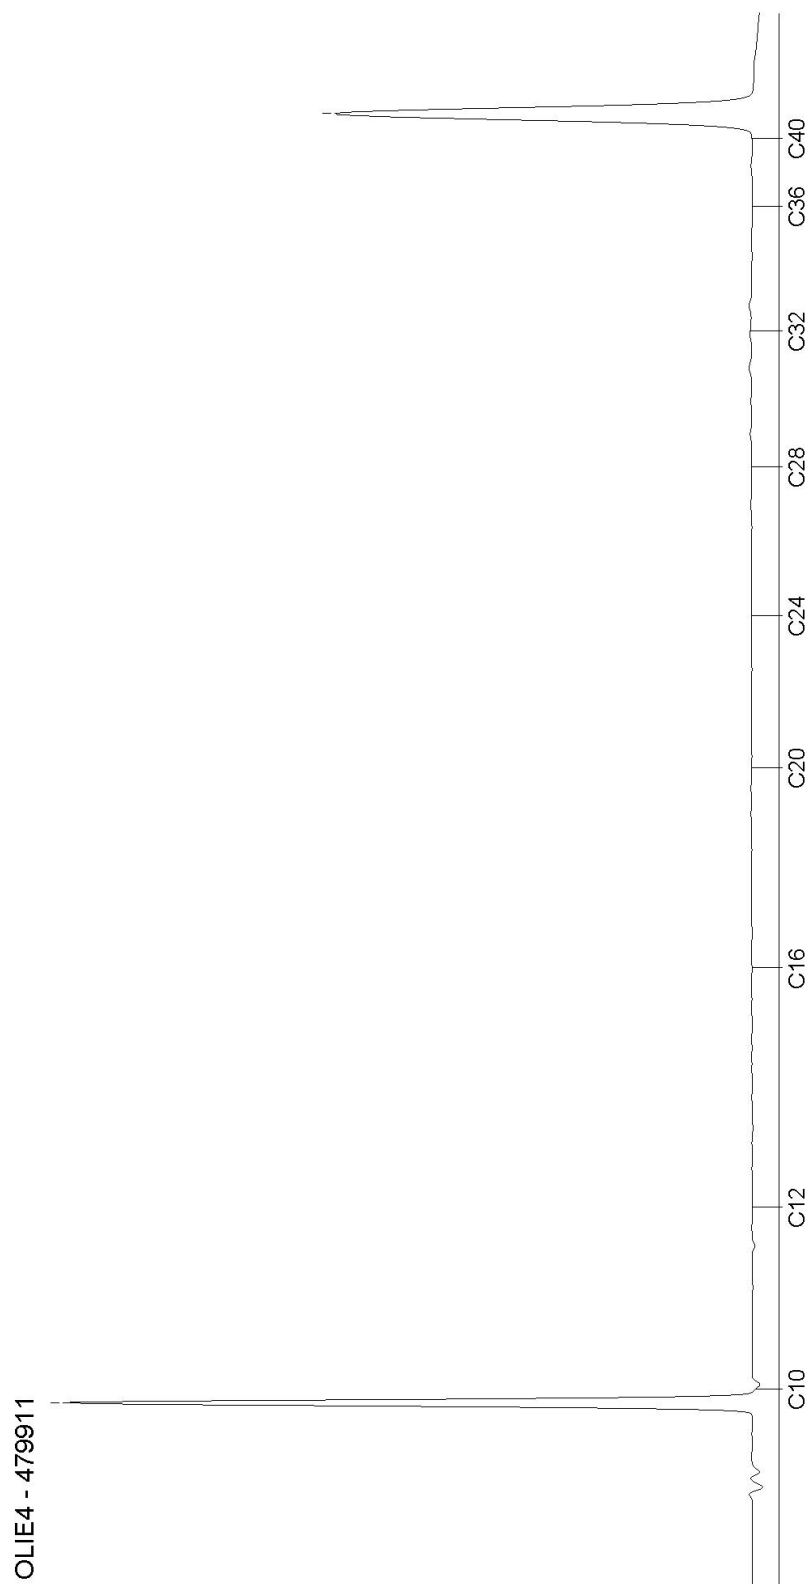
**Monster beschrijving: BM3**

CHROMATOGRAM for Order No. 1042326, Analysis No. 479911, created at 07.05.2021 09:18:31

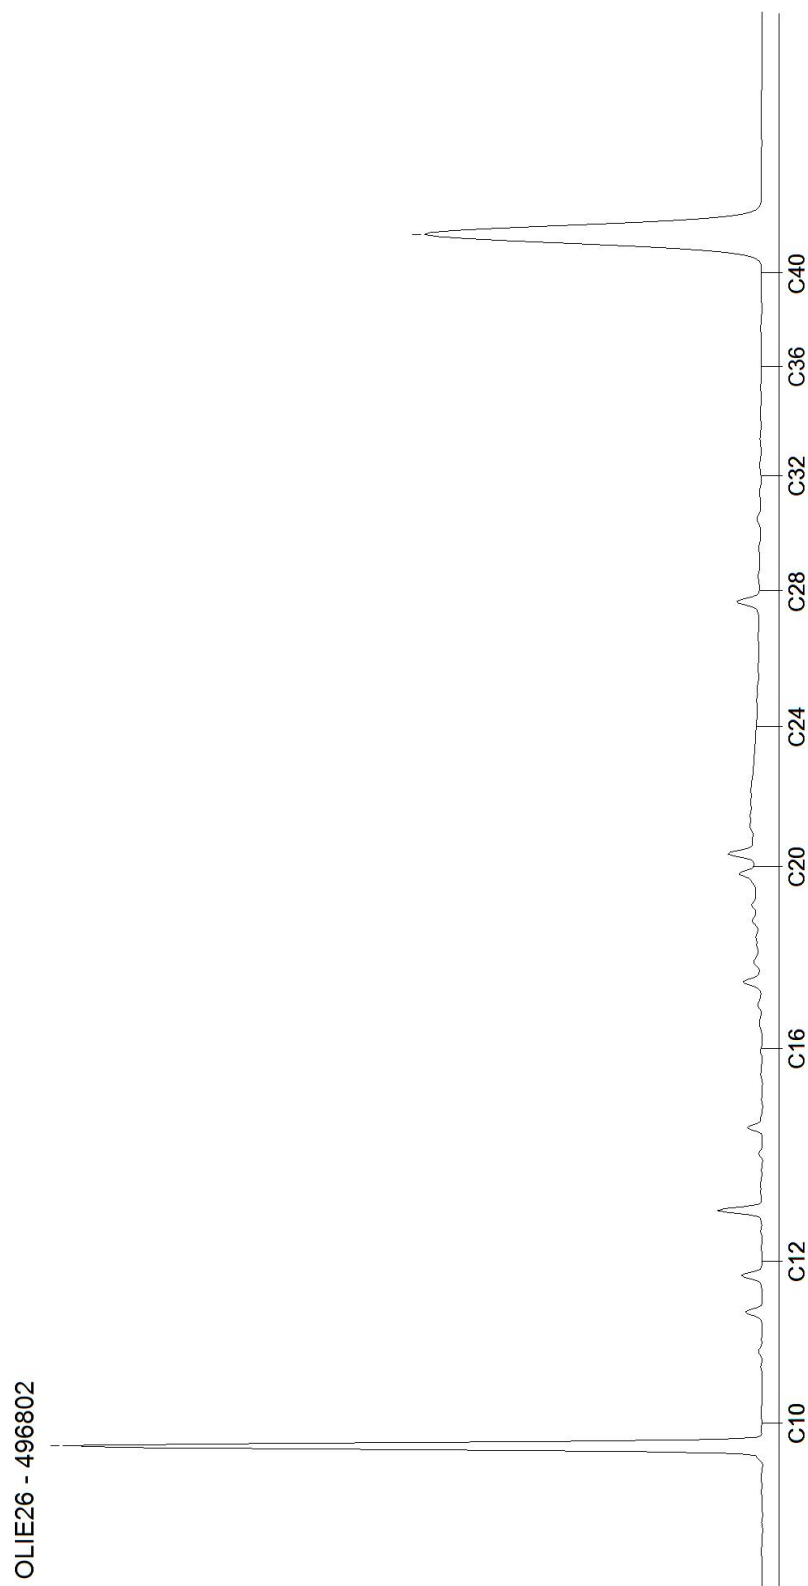
**Monster beschrijving: PB1 WM1**

CHROMATOGRAM for Order No. 1045458, Analysis No. 496802, created at 18.05.2021 14:19:54
