## Verkendend Bodemonderzoek

Project: 2021-062.2

Locatie: Kanaalweg Zuid 1-3-5 te Vriezenveen

Datum: 20 mei 2021

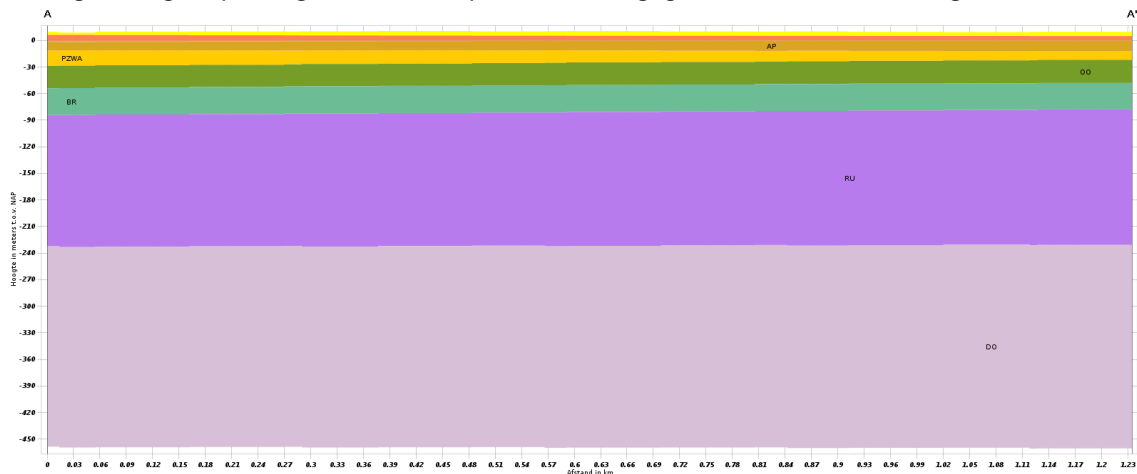
Figuur 1 Geologisch opbouw landelijk model DGM v2.2

De regionale geohydrologische bodemopbouw is weergegeven in onderstaande figuur.

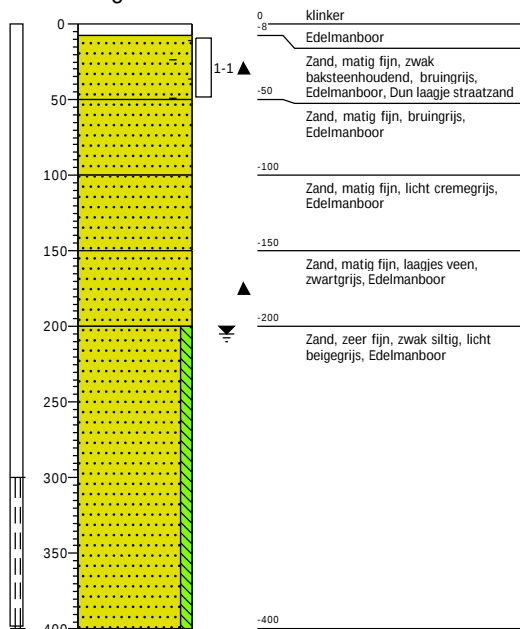
### Boring: 1

| Boring | Diepte boring (m -mv) | Traject (m -mv) | Grondsoort | Waargenomen bijzonderheden |
|---|---|---|---|---|
| 1 | 4,00 | 0,08 - 0,50 | Zand | zwak baksteenhoudend, dun laagje straatzand |
| | | 1,50 - 2,00 | Zand | laagjes veen |

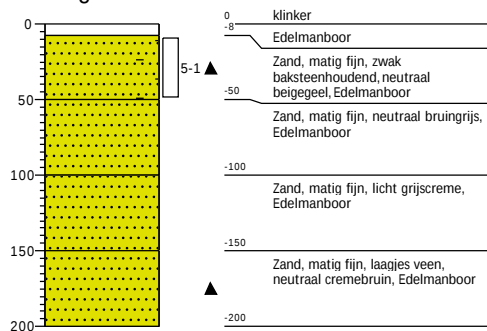
## Boring: 5

| Boring | Diepte boring (m -mv) | Traject (m -mv) | Grondsoort | Waargenomen bijzonderheden |
|---|---|---|---|---|
| 5 | 0,50 | 0,08 - 0,50 | Zand | zwak baksteenhoudend, laagjes veen |

Boring 5 is ter plaatse van de opvangput voor vet geplaatst en is tevens diep doorgeboord. Zintuiglijk zijn hier geen bijzonderheden aangetroffen.

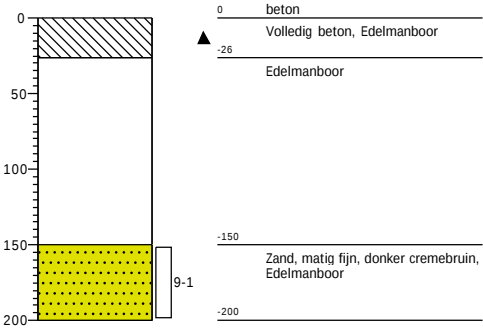
Boring: 9

Het mengmonster BM3 bestaat uit de in pandige boringen. Dit betreft zintuiglijk (aangevoerd) opvulzand. Boring 9 betreft de laag 1,50-2,00 m-mv in verband met de aanwezigheid van de kruipruimte.

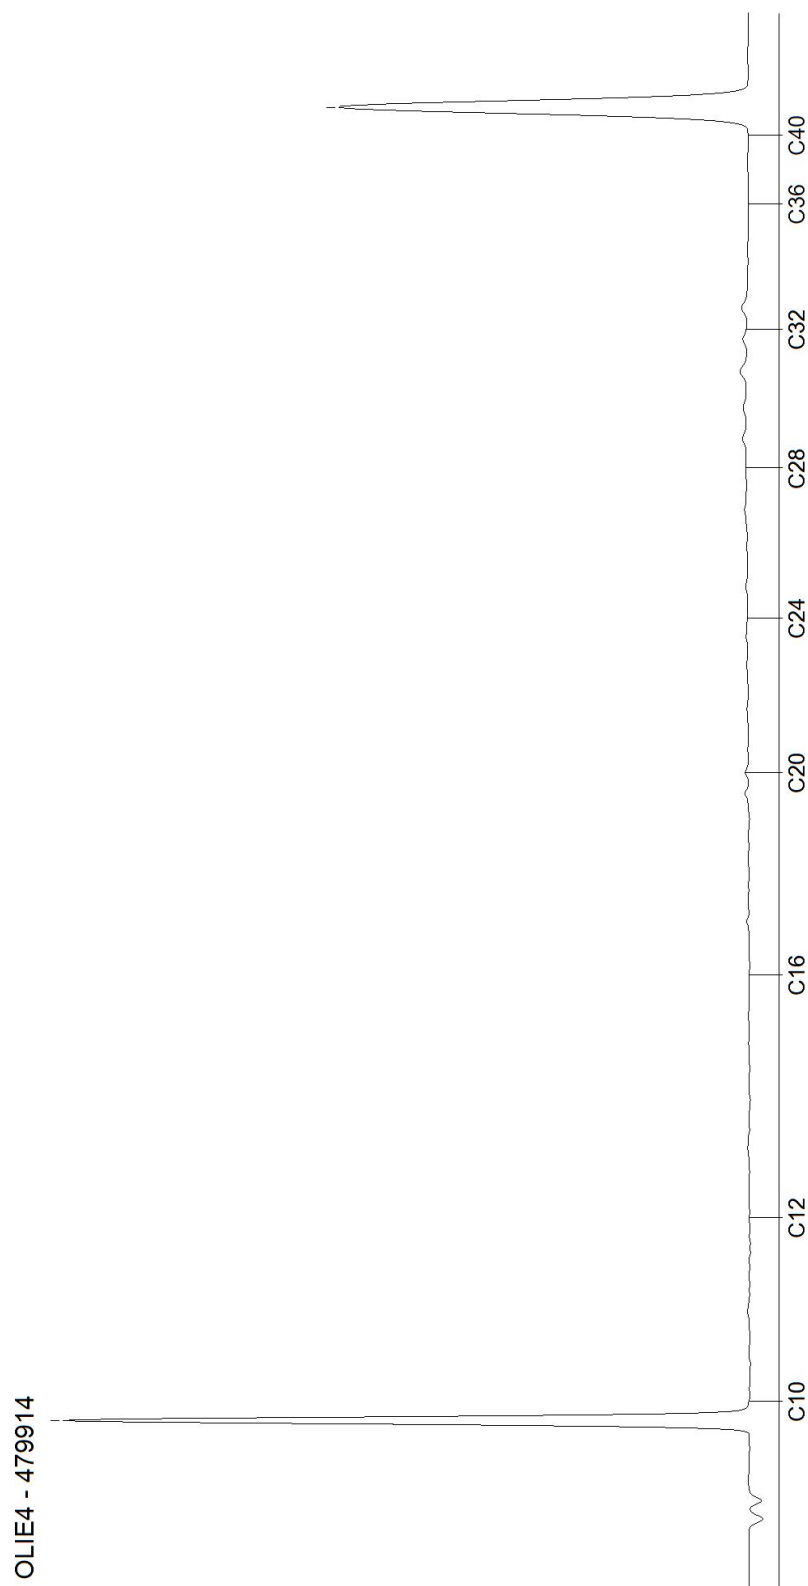
CHROMATOGRAM for Order No. 1042327, Analysis No. 479914, created at 07.05.2021 09:18:29

**Monster beschrijving: BM1**

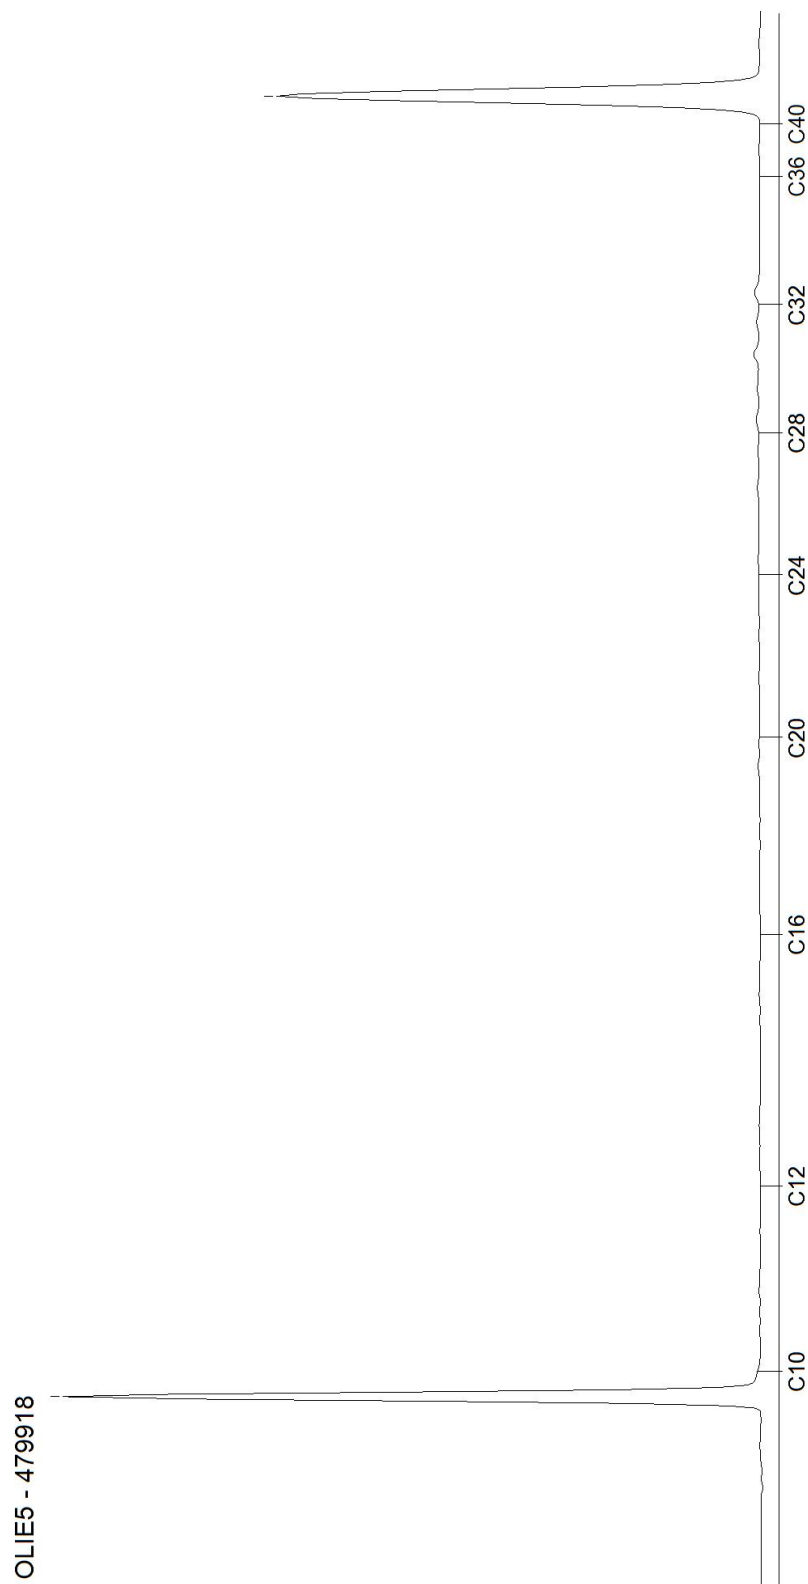
CHROMATOGRAM for Order No. 1042327, Analysis No. 479918, created at 07.05.2021 09:56:48

**Monster beschrijving: BM2**

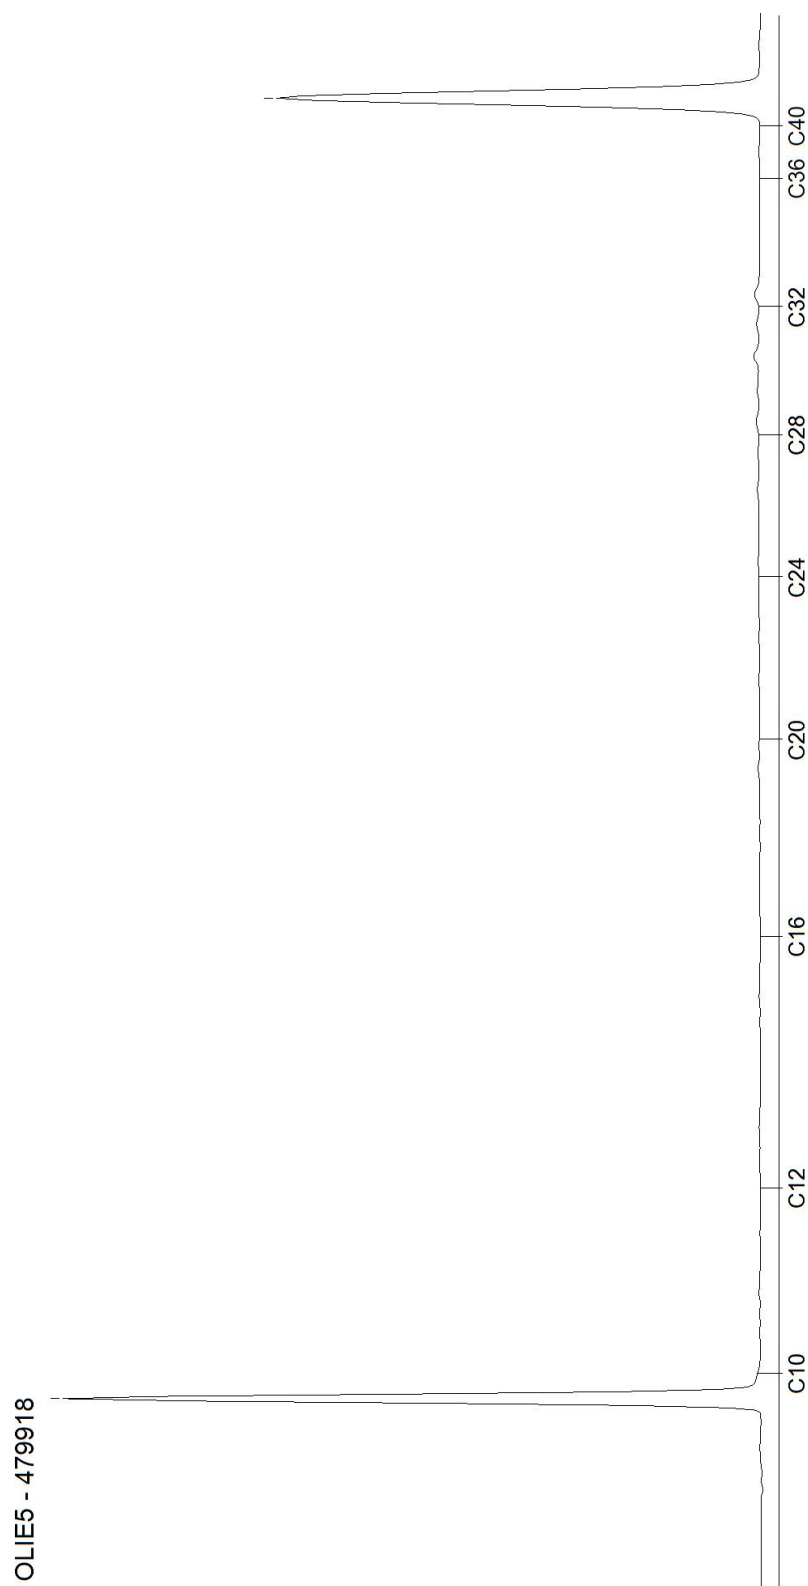
CHROMATOGRAM for Order No. 1042327, Analysis No. 479918, created at 07.05.2021 09:15:06

**Monster beschrijving: BM2**

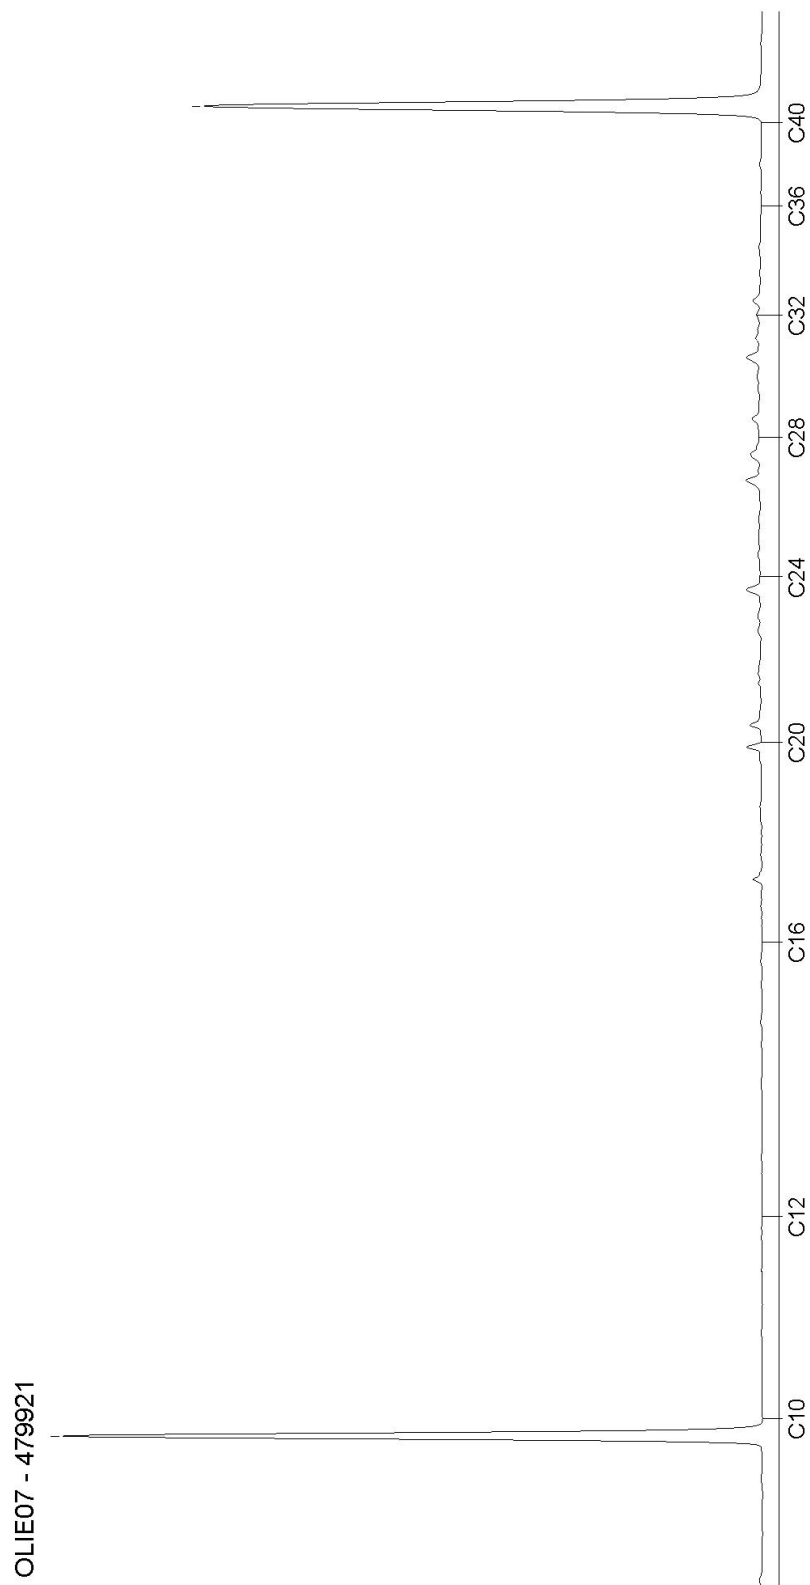
CHROMATOGRAM for Order No. 1042327, Analysis No. 479921, created at 07.05.2021 10:43:22

**Monster beschrijving: BM3**

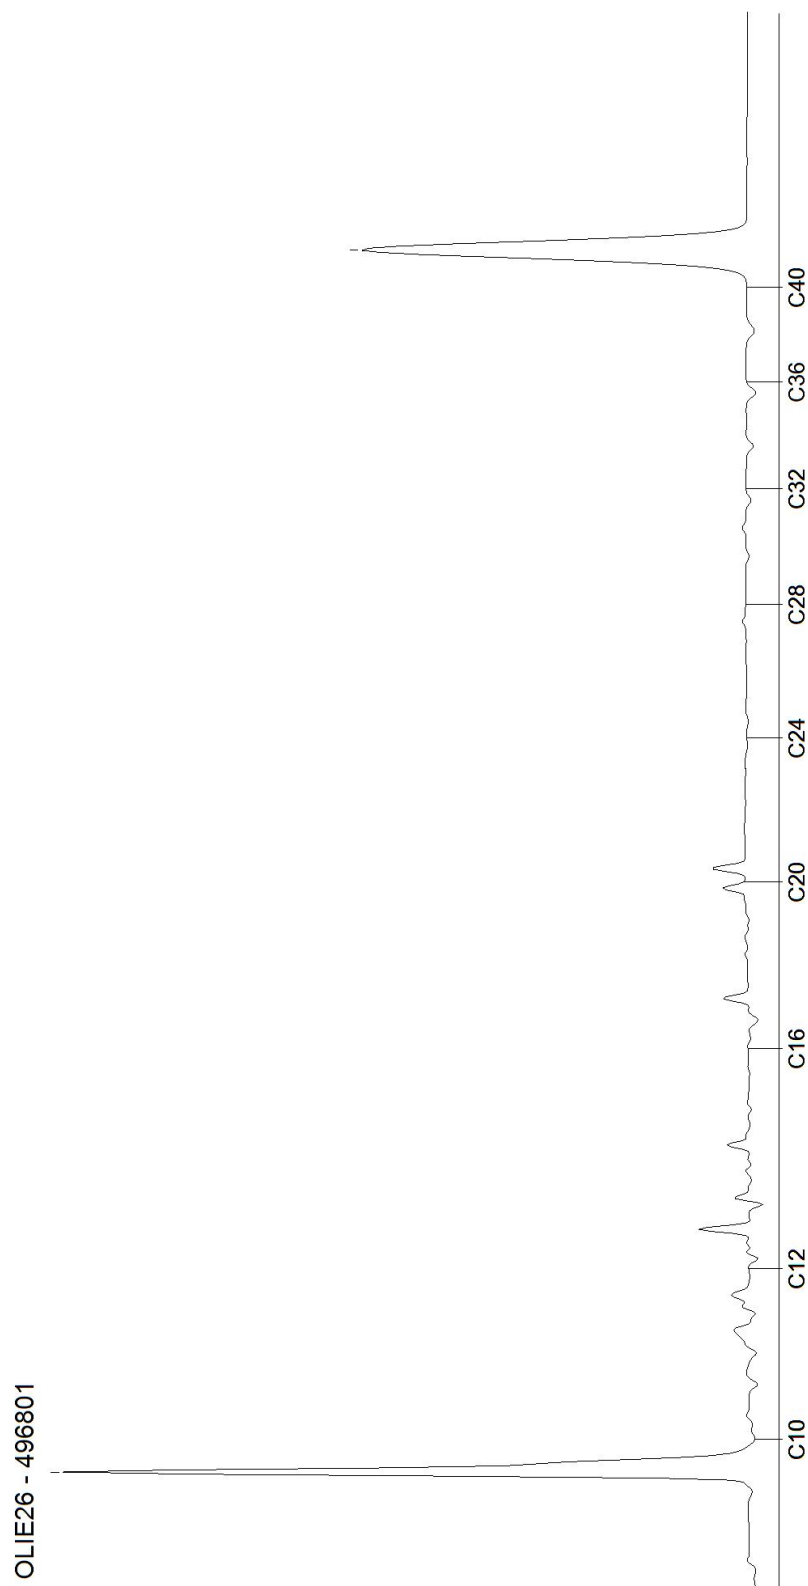
CHROMATOGRAM for Order No. 1045457, Analysis No. 496801, created at 18.05.2021 07:18:00

**Monster beschrijving: PB1 WM1**
