## Verkennd Bodemonderzoek

Project: 2021-137

Locatie: De Bunte te Vroomshoop

Datum: 18 juni 2021

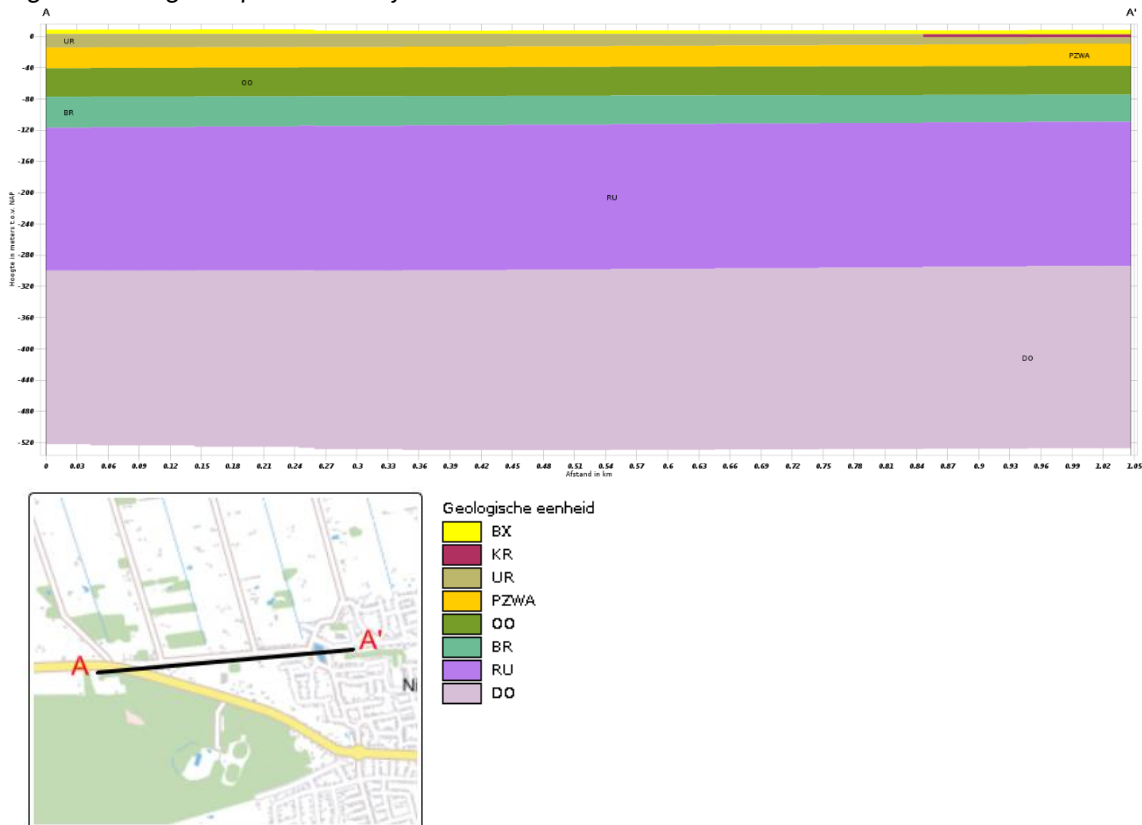
Figuur 1 Geologisch opbouw landelijk model DGM v2.2

De regionale geohydrologische bodemopbouw is weergegeven in onderstaande figuur.

De boorlocatie bevindt zich circa 8 meter boven NAP.

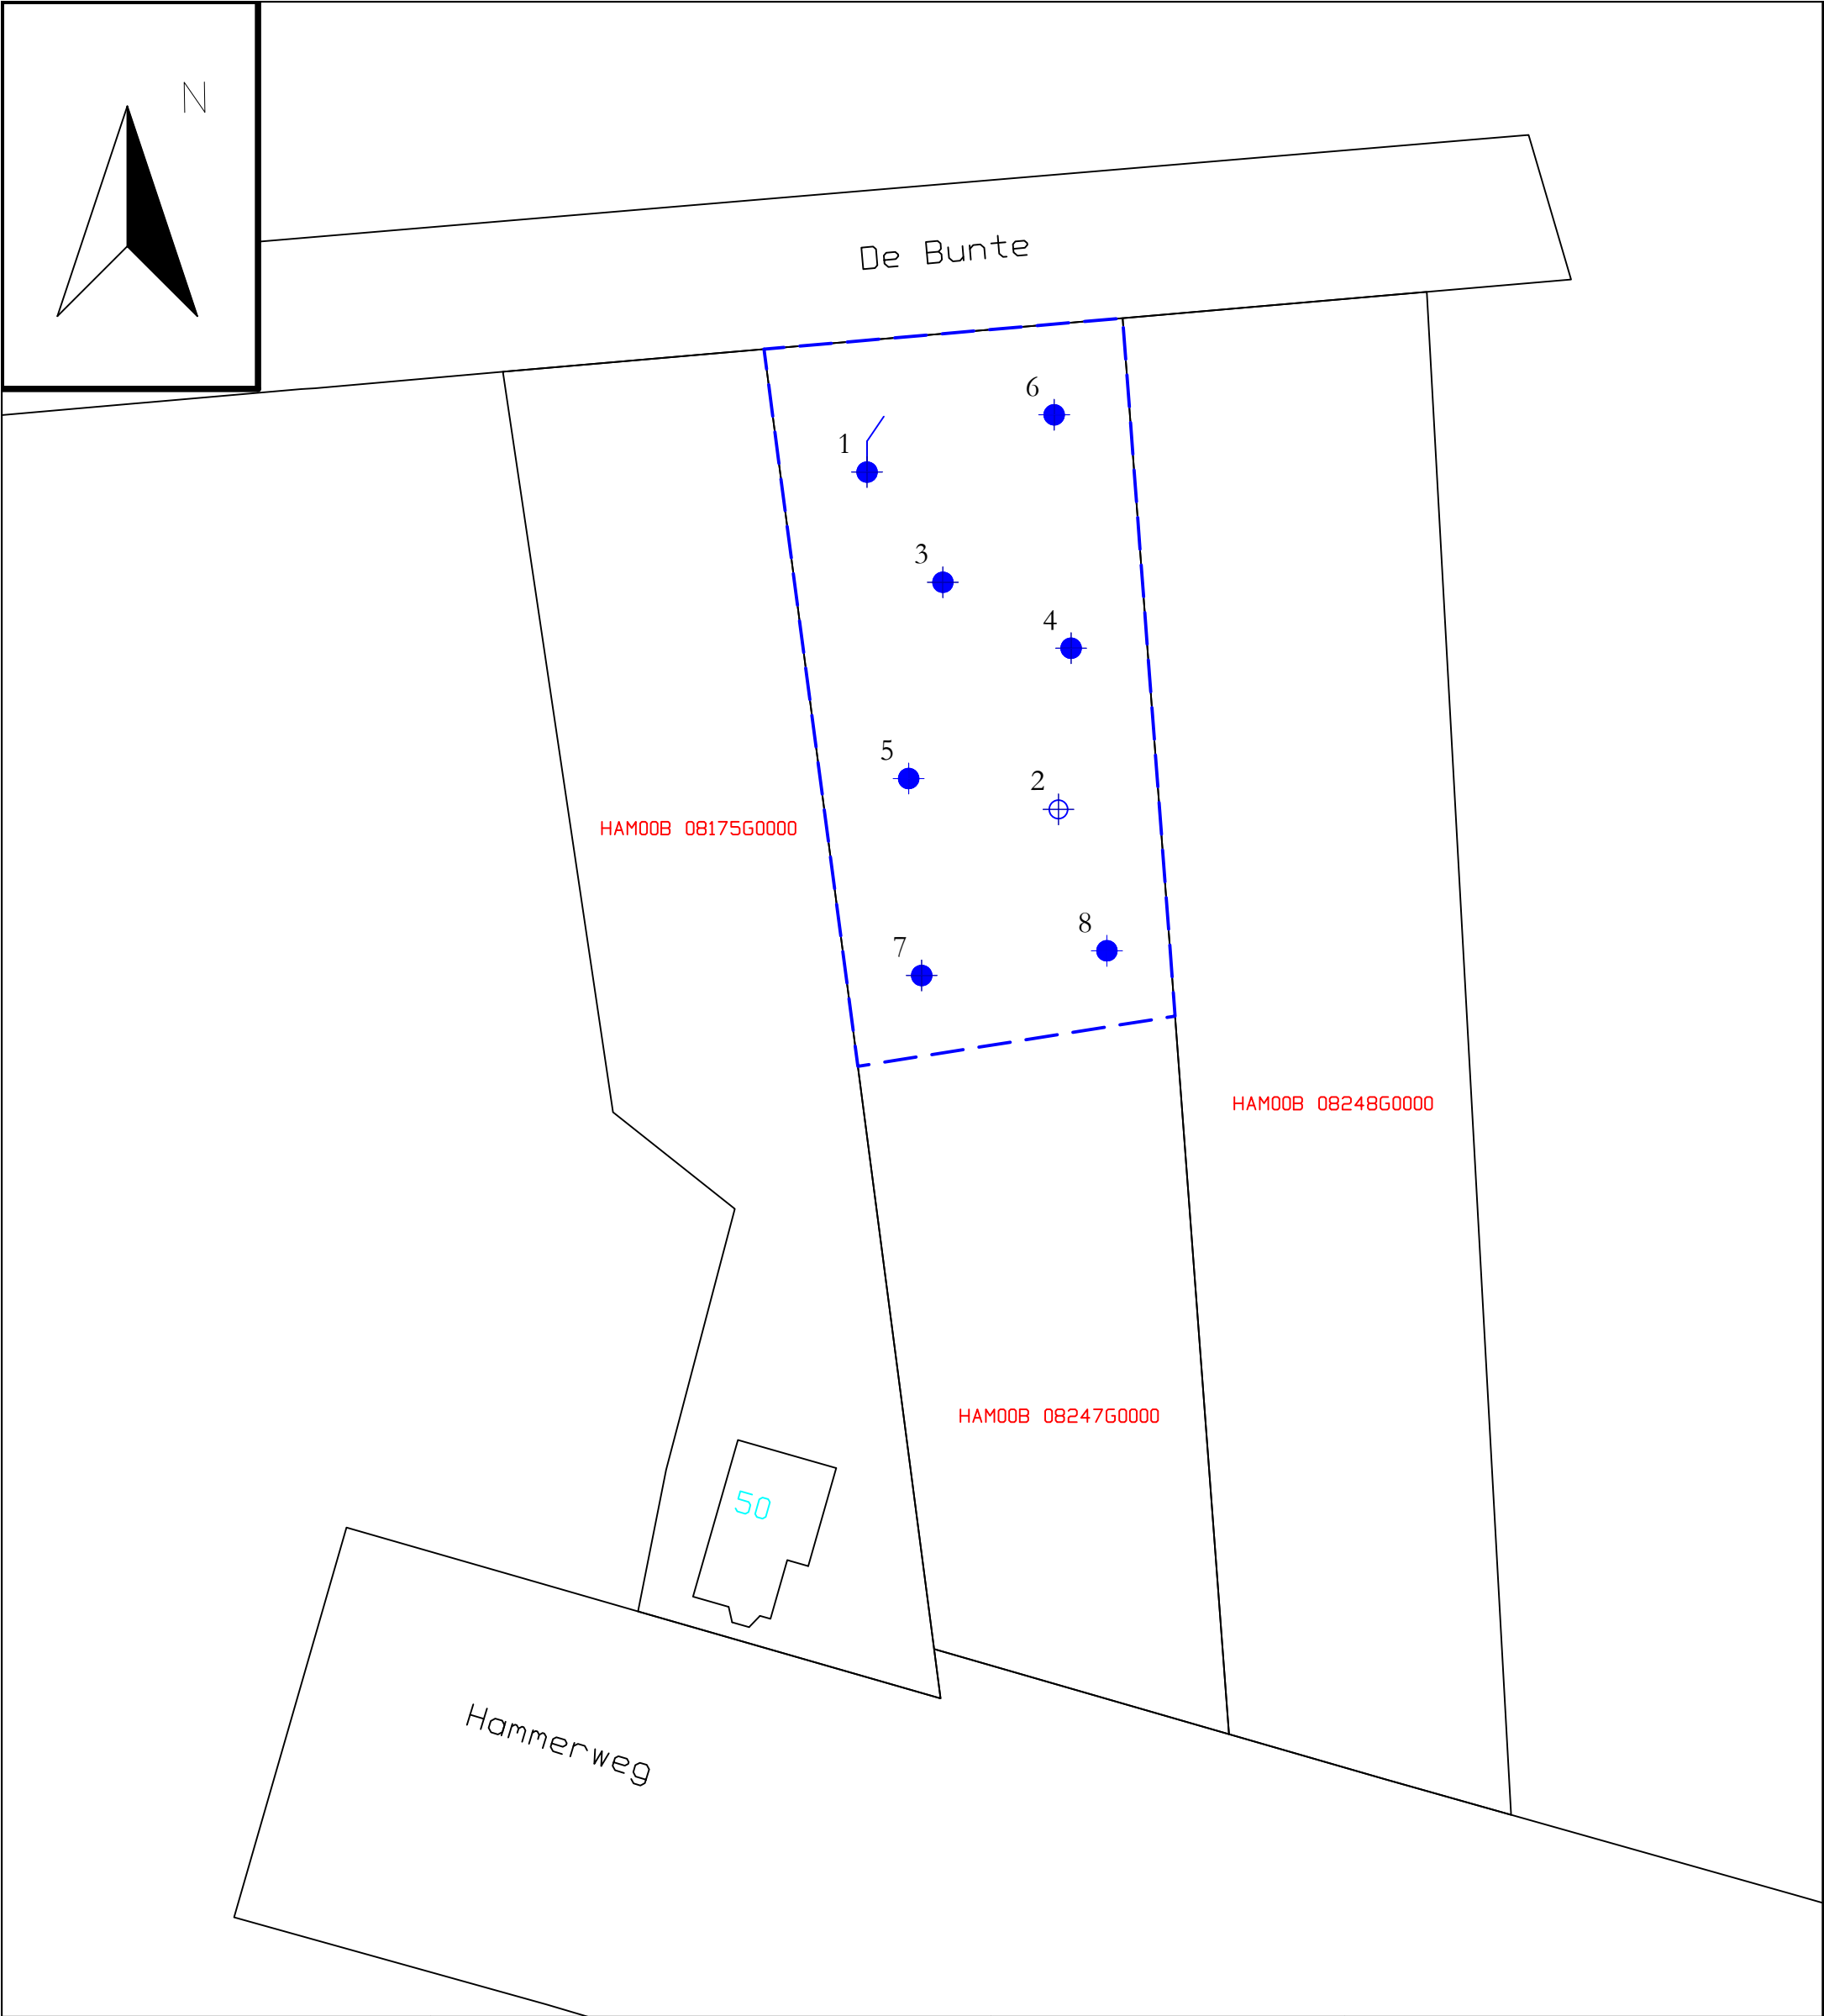
Overzichtstekening boorpunten

De veldwerkzaamheden zijn uitgevoerd op 11 juni 2021 (plaatsing peilbuis en monsternamen grond), 22 juni 2021 (monsternamen grondwater). De positie van de boorlocaties zijn weergegeven in bijlage III.

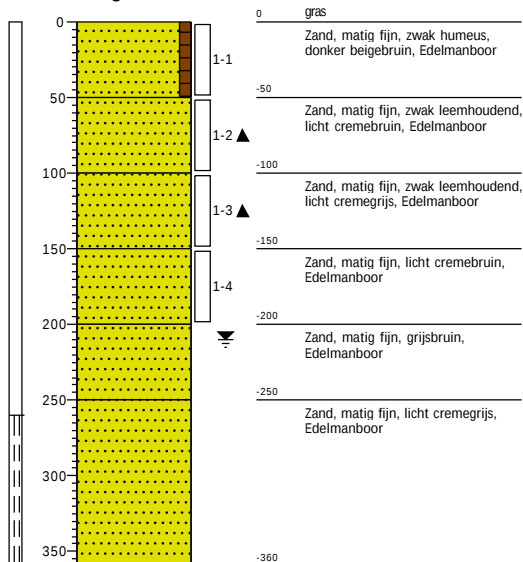
### Boring: 1

| Boring/Gat | Diepte boring (m -mv) | Traject (m -mv) | Grondsoort | Waargenomen bijzonderheden |
|---|---|---|---|---|
| 1 | 3,60 | 0,50 - 1,00 | Zand | zwak leemhoudend |
| | | 1,00 - 1,50 | Zand | zwak leemhoudend |

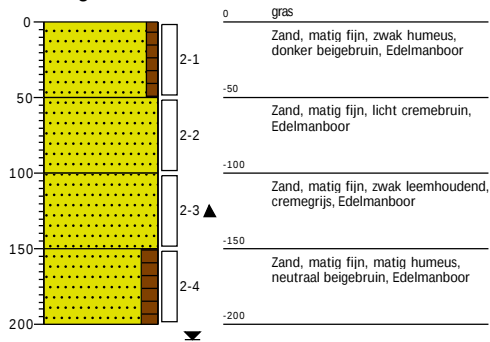
### Boring: 2

| Boring/Gat | Diepte boring (m -mv) | Traject (m -mv) | Grondsoort | Waargenomen bijzonderheden |
|---|---|---|---|---|
| 2 | 2,00 | 1,00 - 1,50 | Zand | zwak leemhoudend |

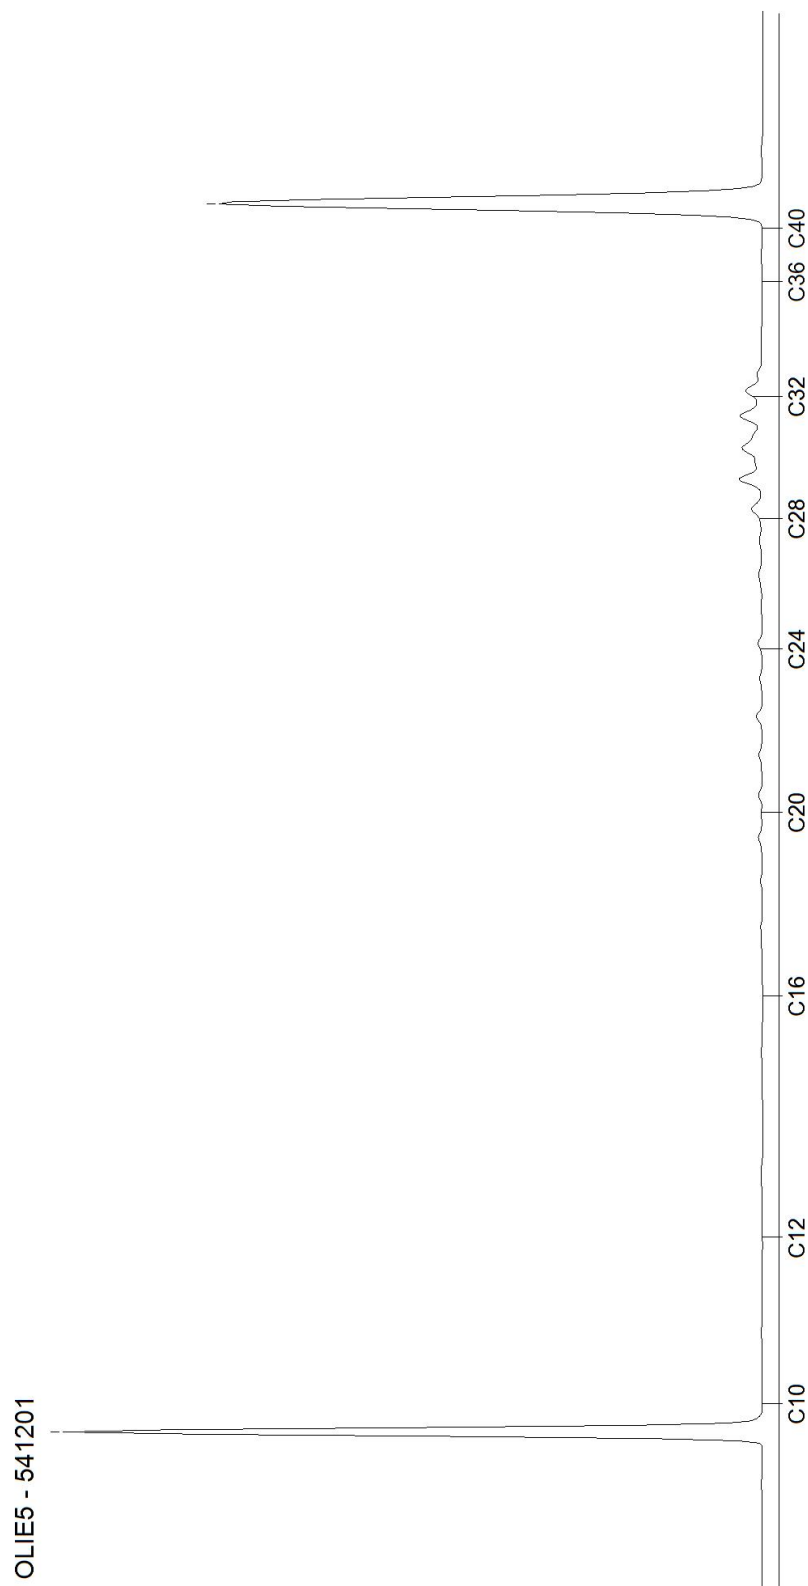
**Monster beschrijving: BM1**

CHROMATOGRAM for Order No. 1053959, Analysis No. 541201, created at 18.06.2021 13:58:40

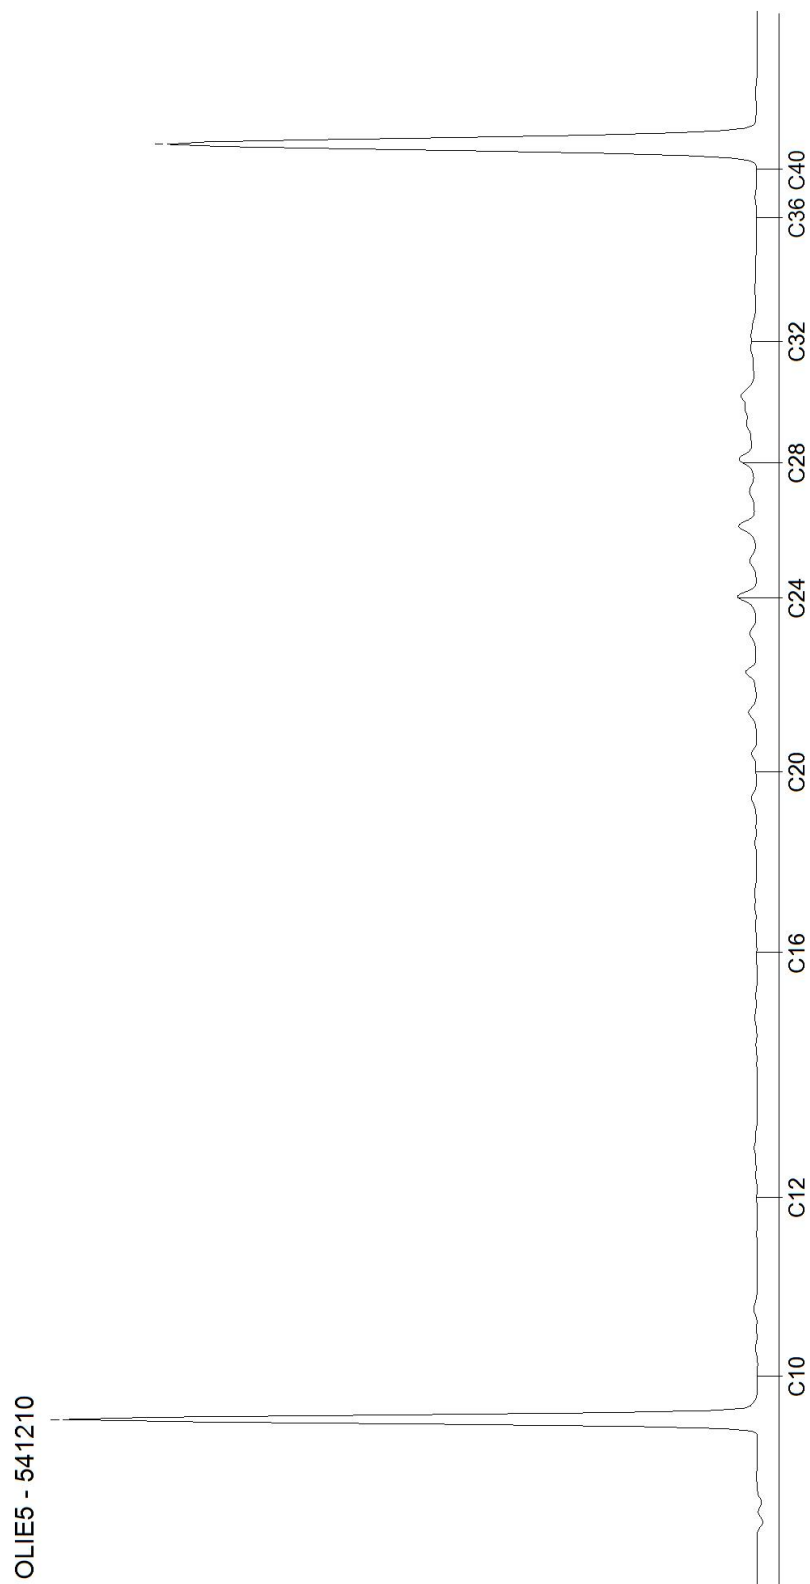
**Monster beschrijving: OM1**

CHROMATOGRAM for Order No. 1053959, Analysis No. 541210, created at 18.06.2021 13:51:25

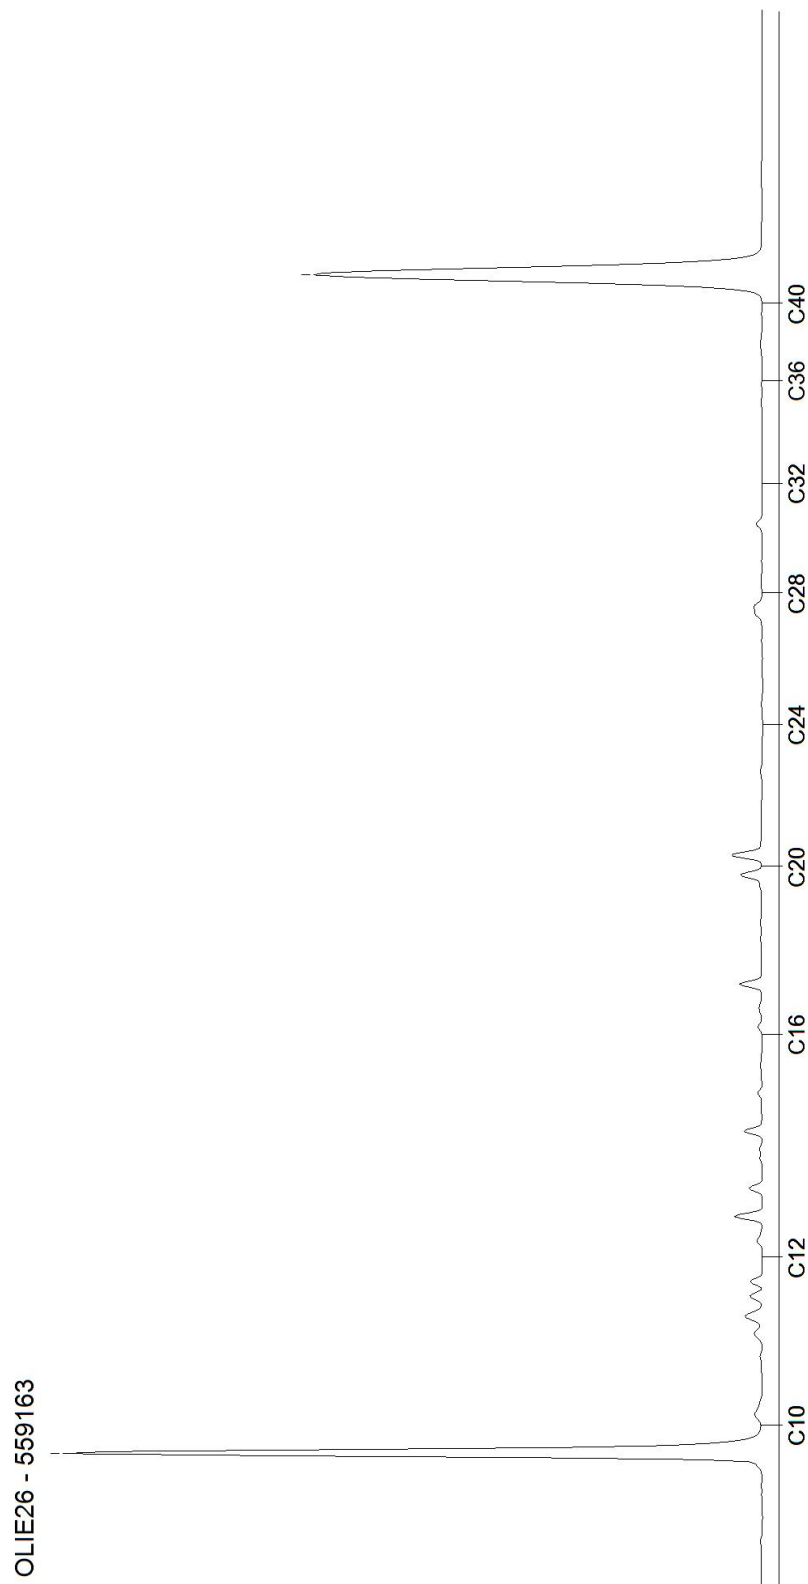
**Monster beschrijving: Pb1wm1**

CHROMATOGRAM for Order No. 1057250, Analysis No. 559163, created at 24.06.2021 12:33:41
