# Asbestinventarisatie

## Leertendijk 12 Den Ham

# TITELBLAD INVENTARISATIERAPPORT

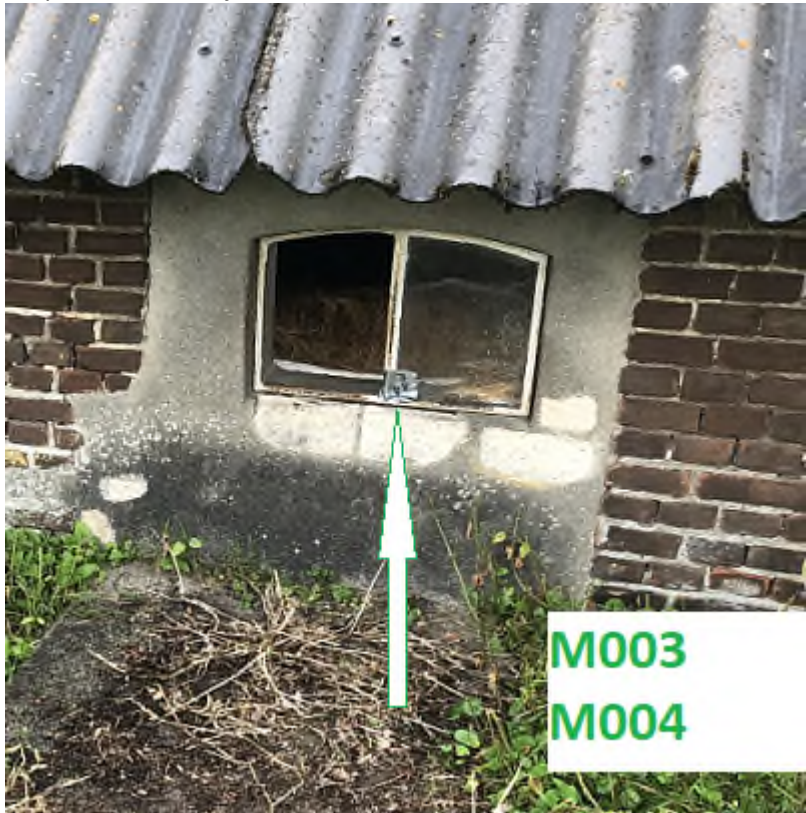
| Monsternr. | Locatie | Resultaat |
|---|---|---|
| M003<br>M004 | <p>Stopverf in de kozijnen</p> | <0,1 |

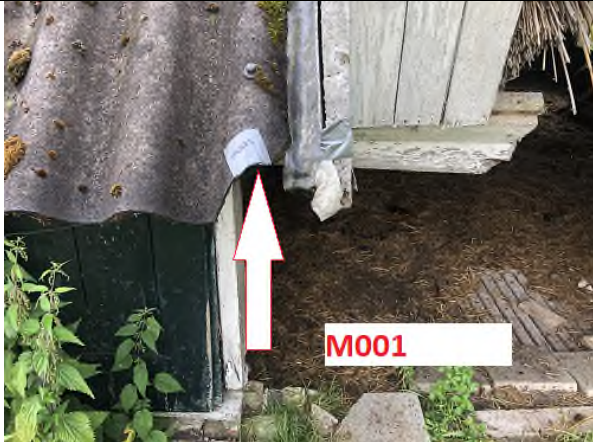
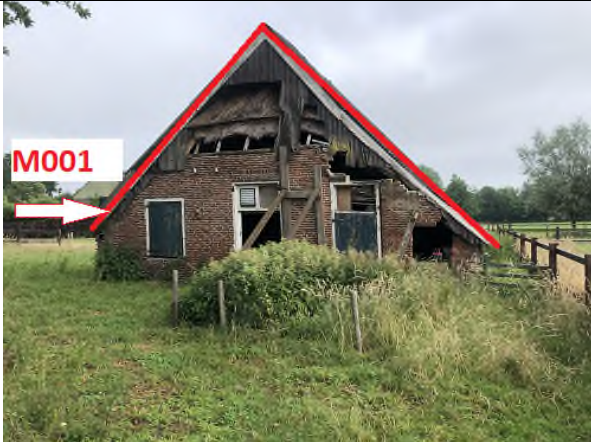
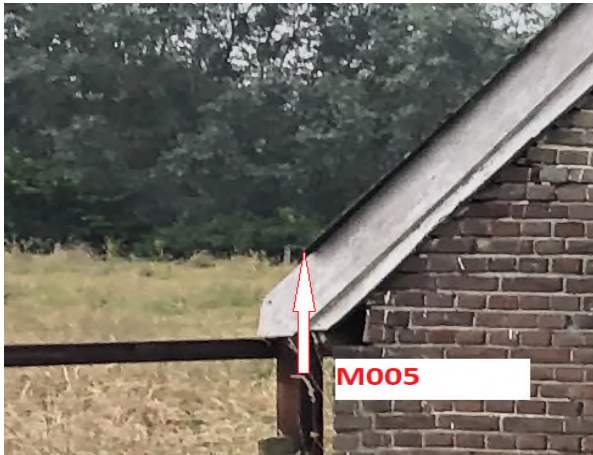
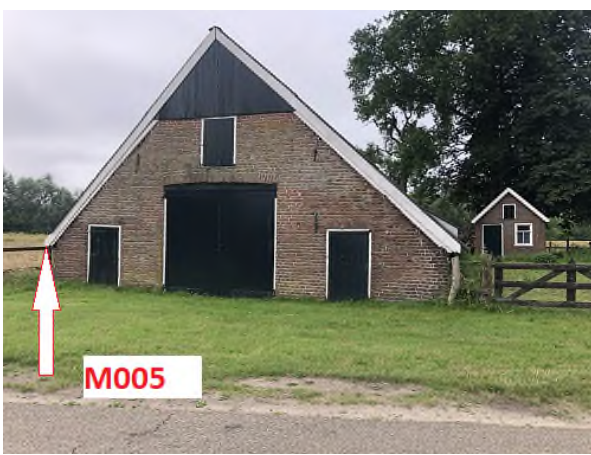
| Bron nr 1 | | Opstal 1 | |

| Bron nr 1 | | Opstal 1 | |
|---|---|---|--|
| Verdieping/ ruimte | Dak | | |
| Hoeveelheid | 193 m2 | | |
| Materiaal | Golfplaten met hulpstukken | | |
| Monsternr. | M001 M005 | | |
| Analyse resultaat | Chrysotiel 10-15 % | | |
| Gebondenheid | Hechtgebonden | | |
| Mate van verwerking | Licht | | |
| Mate van beschadiging | Licht | | |
| Bevestiging | Geschroefd | | |
| Risicoklasse | 2 | | |

Wij adviseren u de aangetroffen asbesthoudende toepassingen te laten verwijderen door een hiertoe gecertificeerd bedrijf

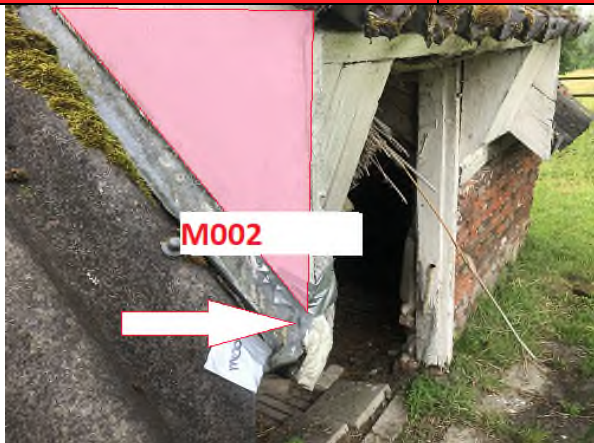
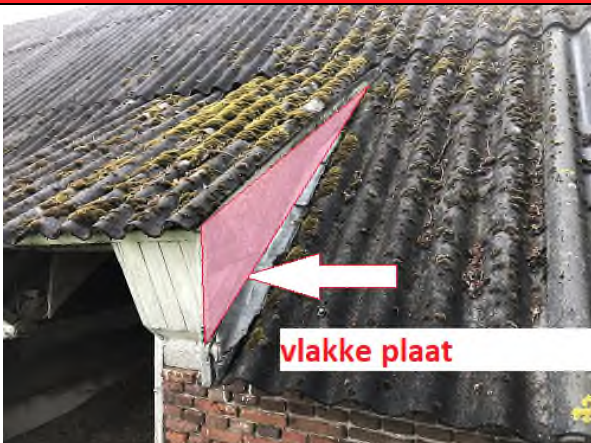
| Bron nr 2 | | Opstal 1 | |

| Bron nr 2 | | Opstal 1 | |
|---|--|---|--|
| Verdieping/ ruimte | | Dak | |
| Hoeveelheid | | 2 stuks | |
| Materiaal | | Vlakke plaat | |
| Monsternr. | | M002 | |
| Analyse resultaat | | Chrysotiel 5-10 % | |
| Gebondenheid | | Hechtgebonden | |
| Mate van verwerking | | Licht | |
| Mate van beschadiging | | Licht | |
| Bevestiging | | Gespijkerd | |
| Risicoklasse | | 2 | |
