## Verkennd Bodemonderzoek

Project: 2021-227

Locatie: Schapendijk 6 te Den Ham

Datum: 10 september 2021

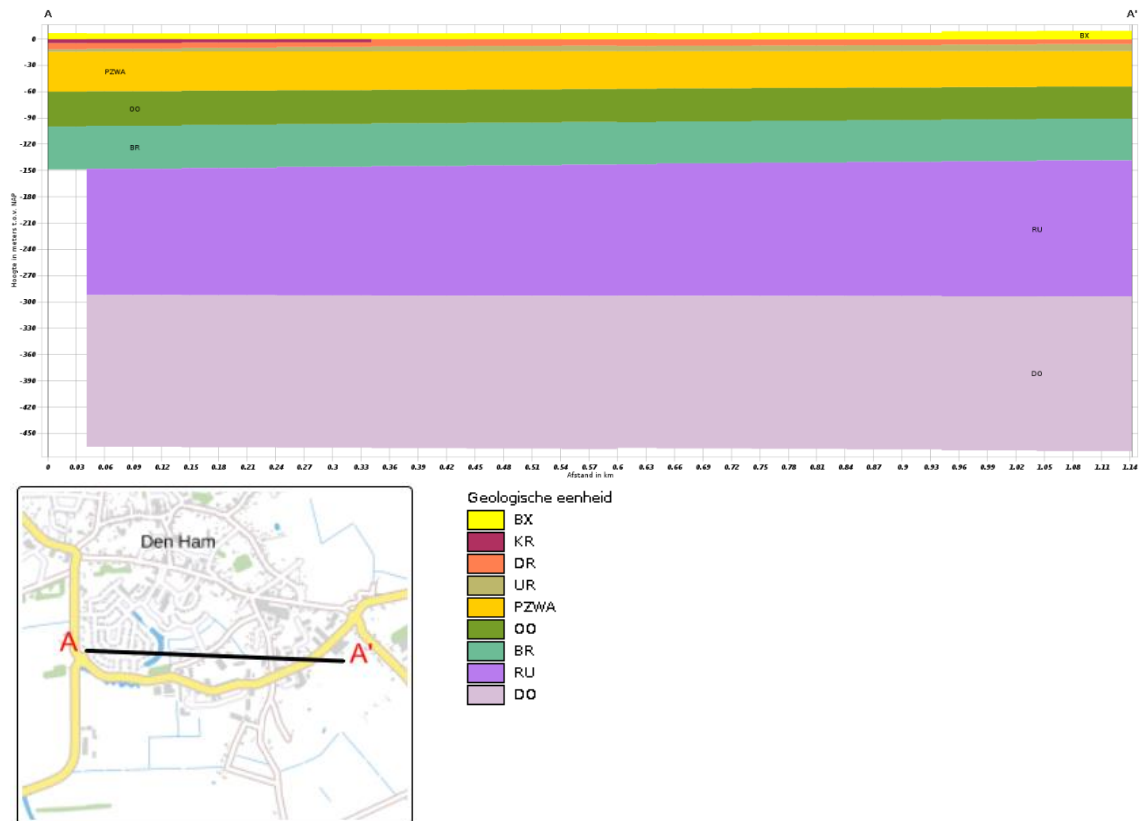
Figuur 1 Geologisch opbouw landelijk model DGM v2.2

De boorlocatie bevindt zich circa 6,5 meter boven NAP.

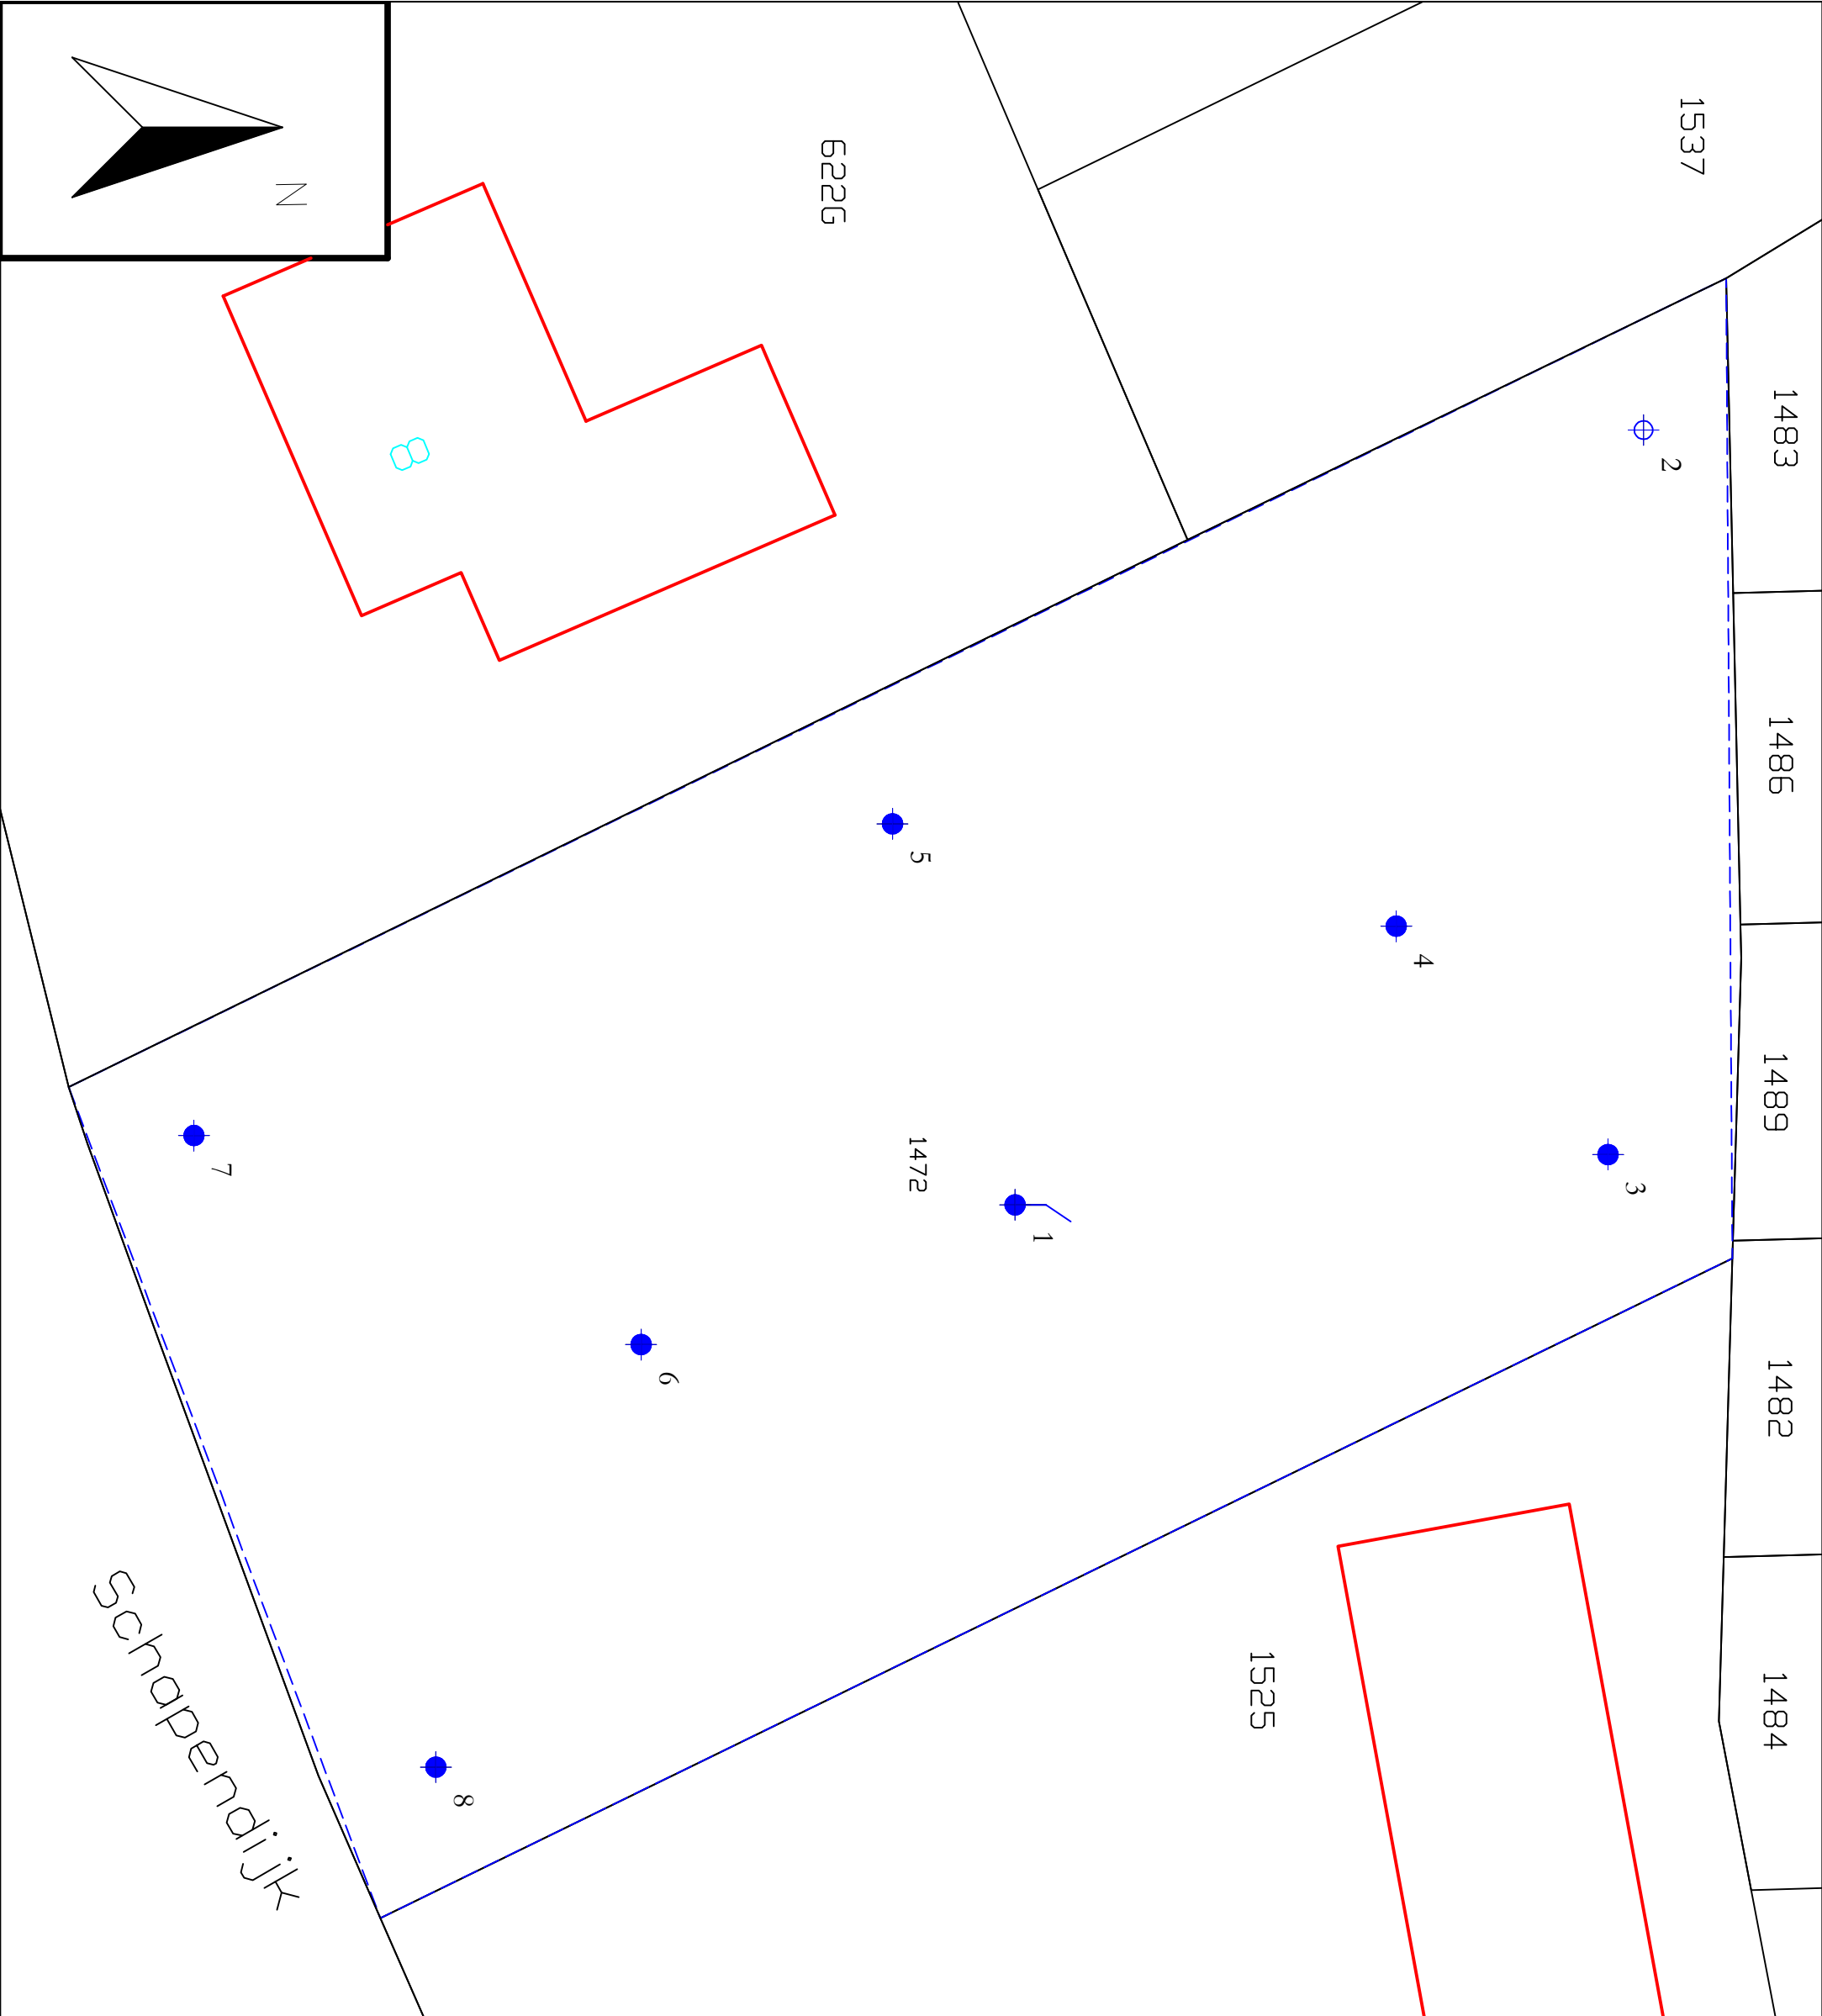
Overzichtstekening boorpunten

De veldwerkzaamheden zijn uitgevoerd op 26 augustus 2021 (plaatsing peilbuis en monsternamen grond), 2 september 2021 (monsternamen grondwater). De positie van de boorlocaties zijn weergegeven in bijlage III.

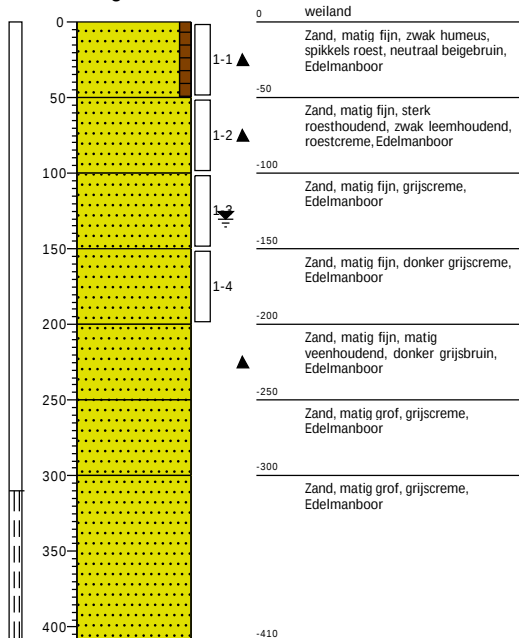
### Boring: 1

| Boring | Diepte boring (m -mv) | Traject (m -mv) | Grondsoort | Waargenomen bijzonderheden |
|---|---|---|---|---|
| 1 | 4,10 | 0,00 - 0,50 | Zand | spikkels roest |
| | | 0,50 - 1,00 | Zand | sterk roesthoudend, zwak leemhoudend |
| | | 2,00 - 2,50 | Zand | matig veenhoudend |

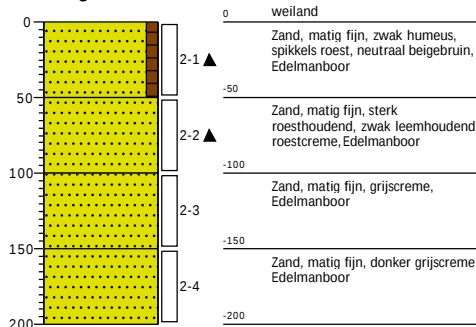
### Boring: 2

| Boring | Diepte boring (m -mv) | Traject (m -mv) | Grondsoort | Waargenomen bijzonderheden |
|---|---|---|---|---|
| 2 | 2,00 | 0,00 - 0,50 | Zand | spikkels roest |
| | | 0,50 - 1,00 | Zand | sterk roesthoudend, zwak leemhoudend |

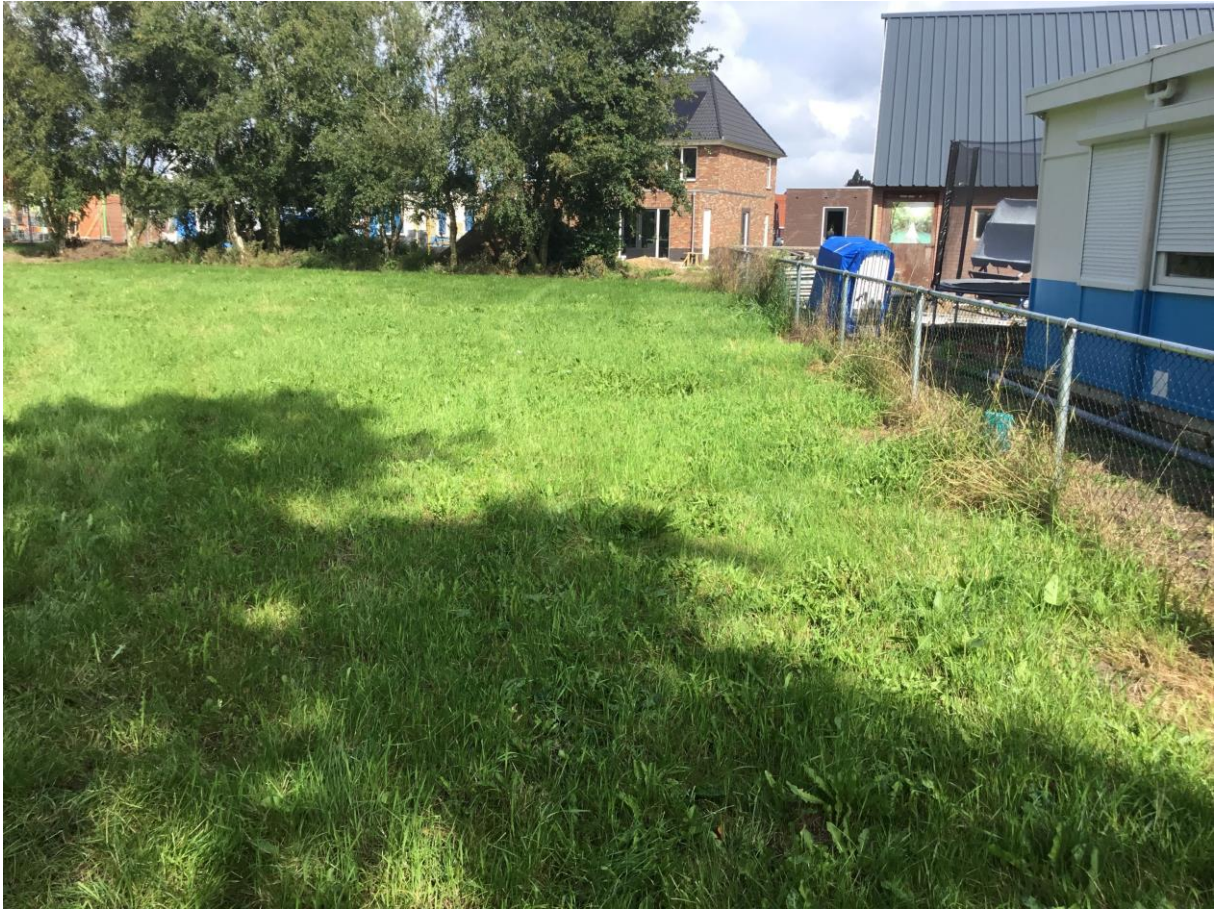
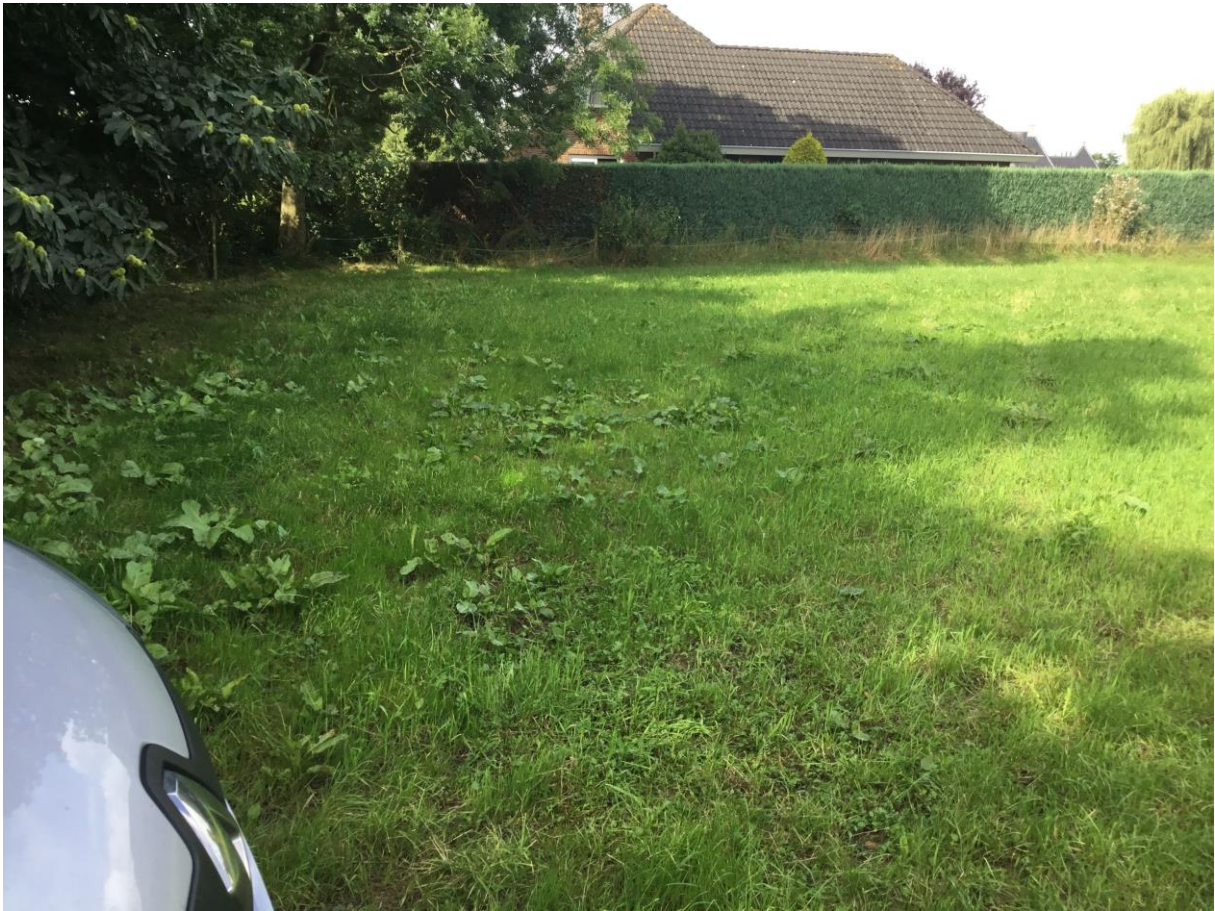
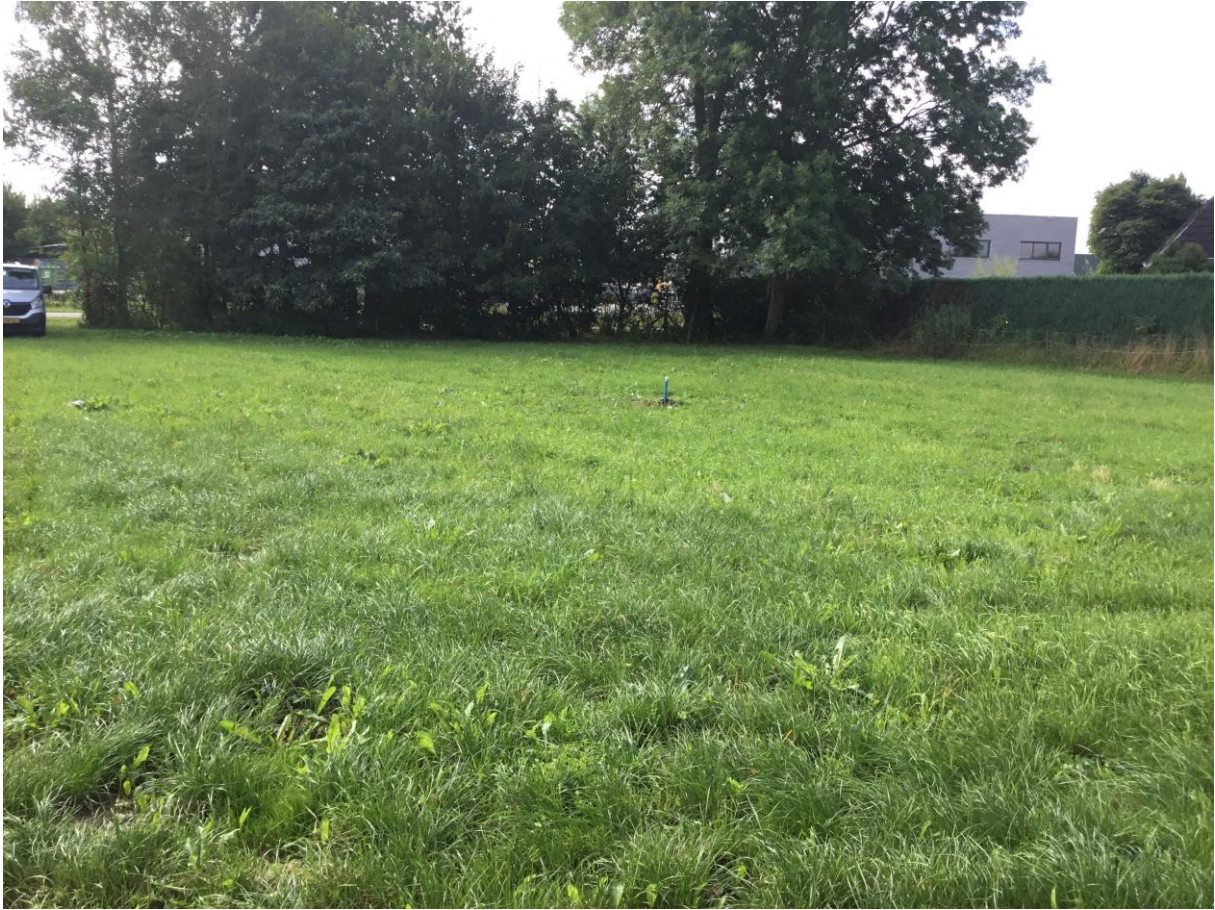
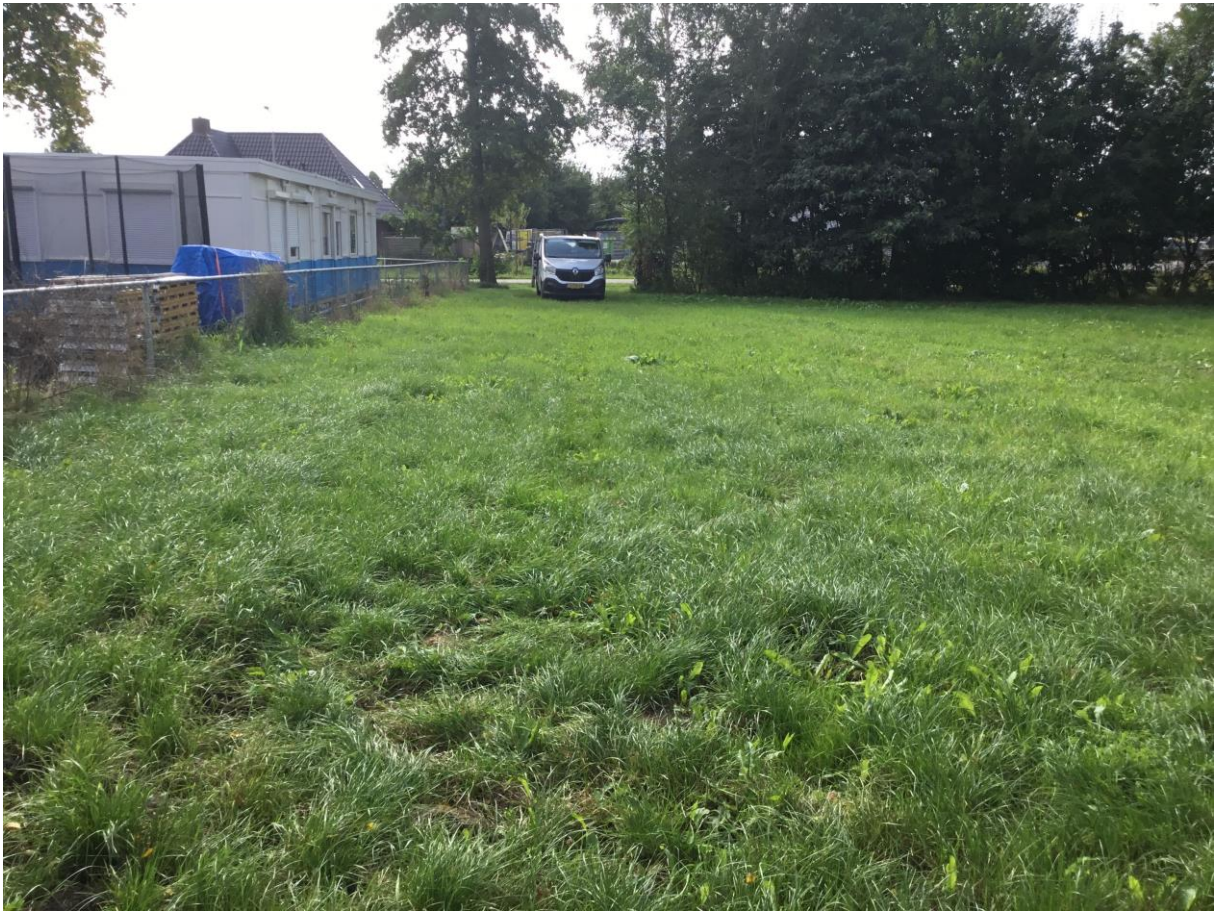
Foto's onderzoekslocatie

Er is geen puin of asbestverdacht materiaal aan het oppervlak of in de boringen aangetroffen.
