**RAPPORT VERKENNEND BODEMONDERZOEK**  
**conform NEN 5740 en NEN 5707**  
**Bisschopsweg 2 - Den Ham**

Projectcode: 13028210

Rapportagedatum: 19 augustus 2013

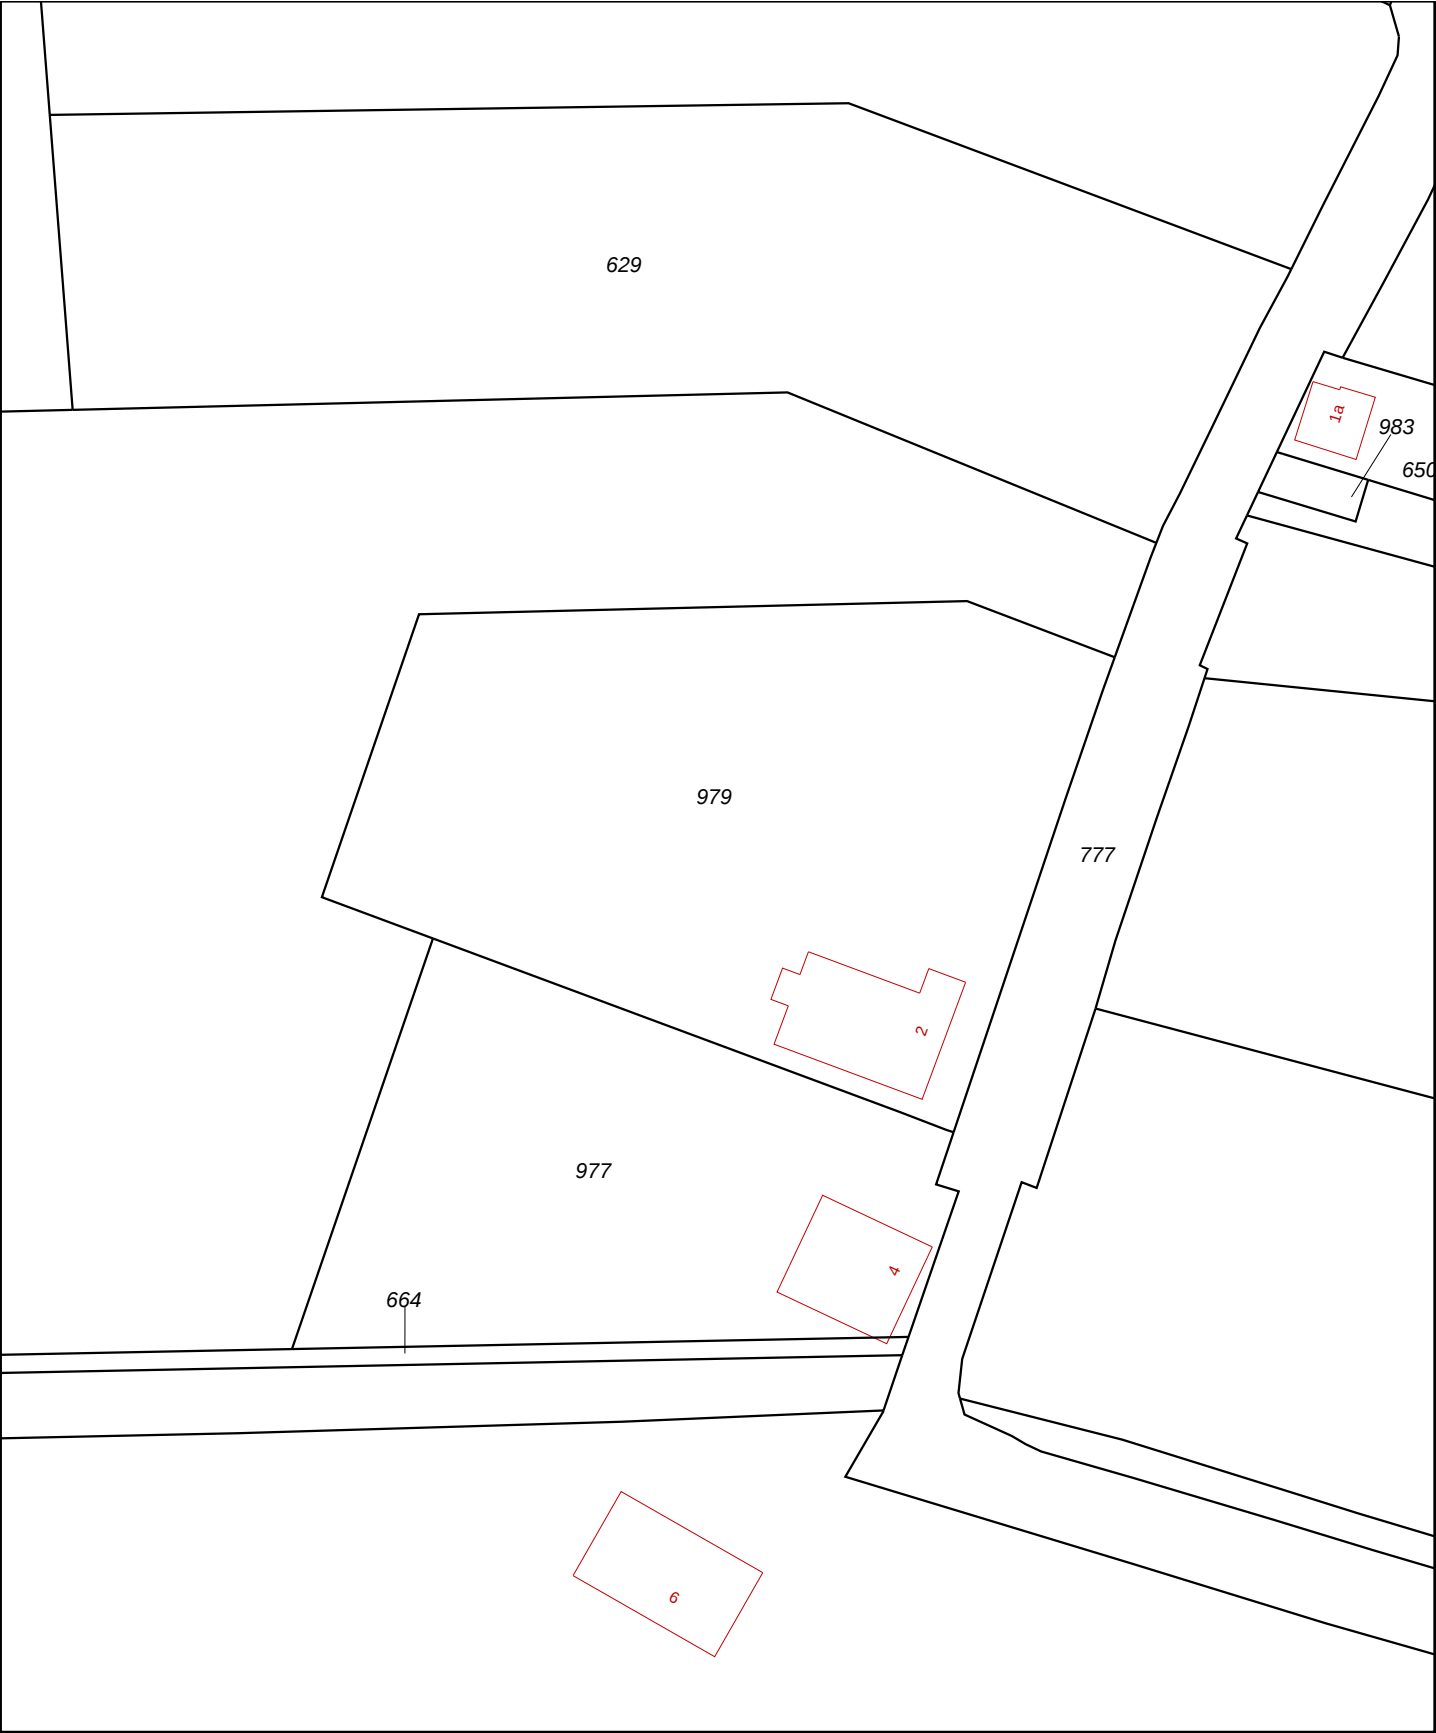
| <p>12345 Perceelnummer</p> <p>25 Huisnummer</p> <p>Kadastrale grens</p> <p>Voorlopige grens</p> <p>Bebouwing</p> <p>Overige topografie</p> | <p>Deze kaart is noordgericht</p> <p>Schaal 1:1000</p> <p>Kadastrale gemeente DEN HAM</p> <p>Sectie M</p> <p>Perceel 979</p> | |

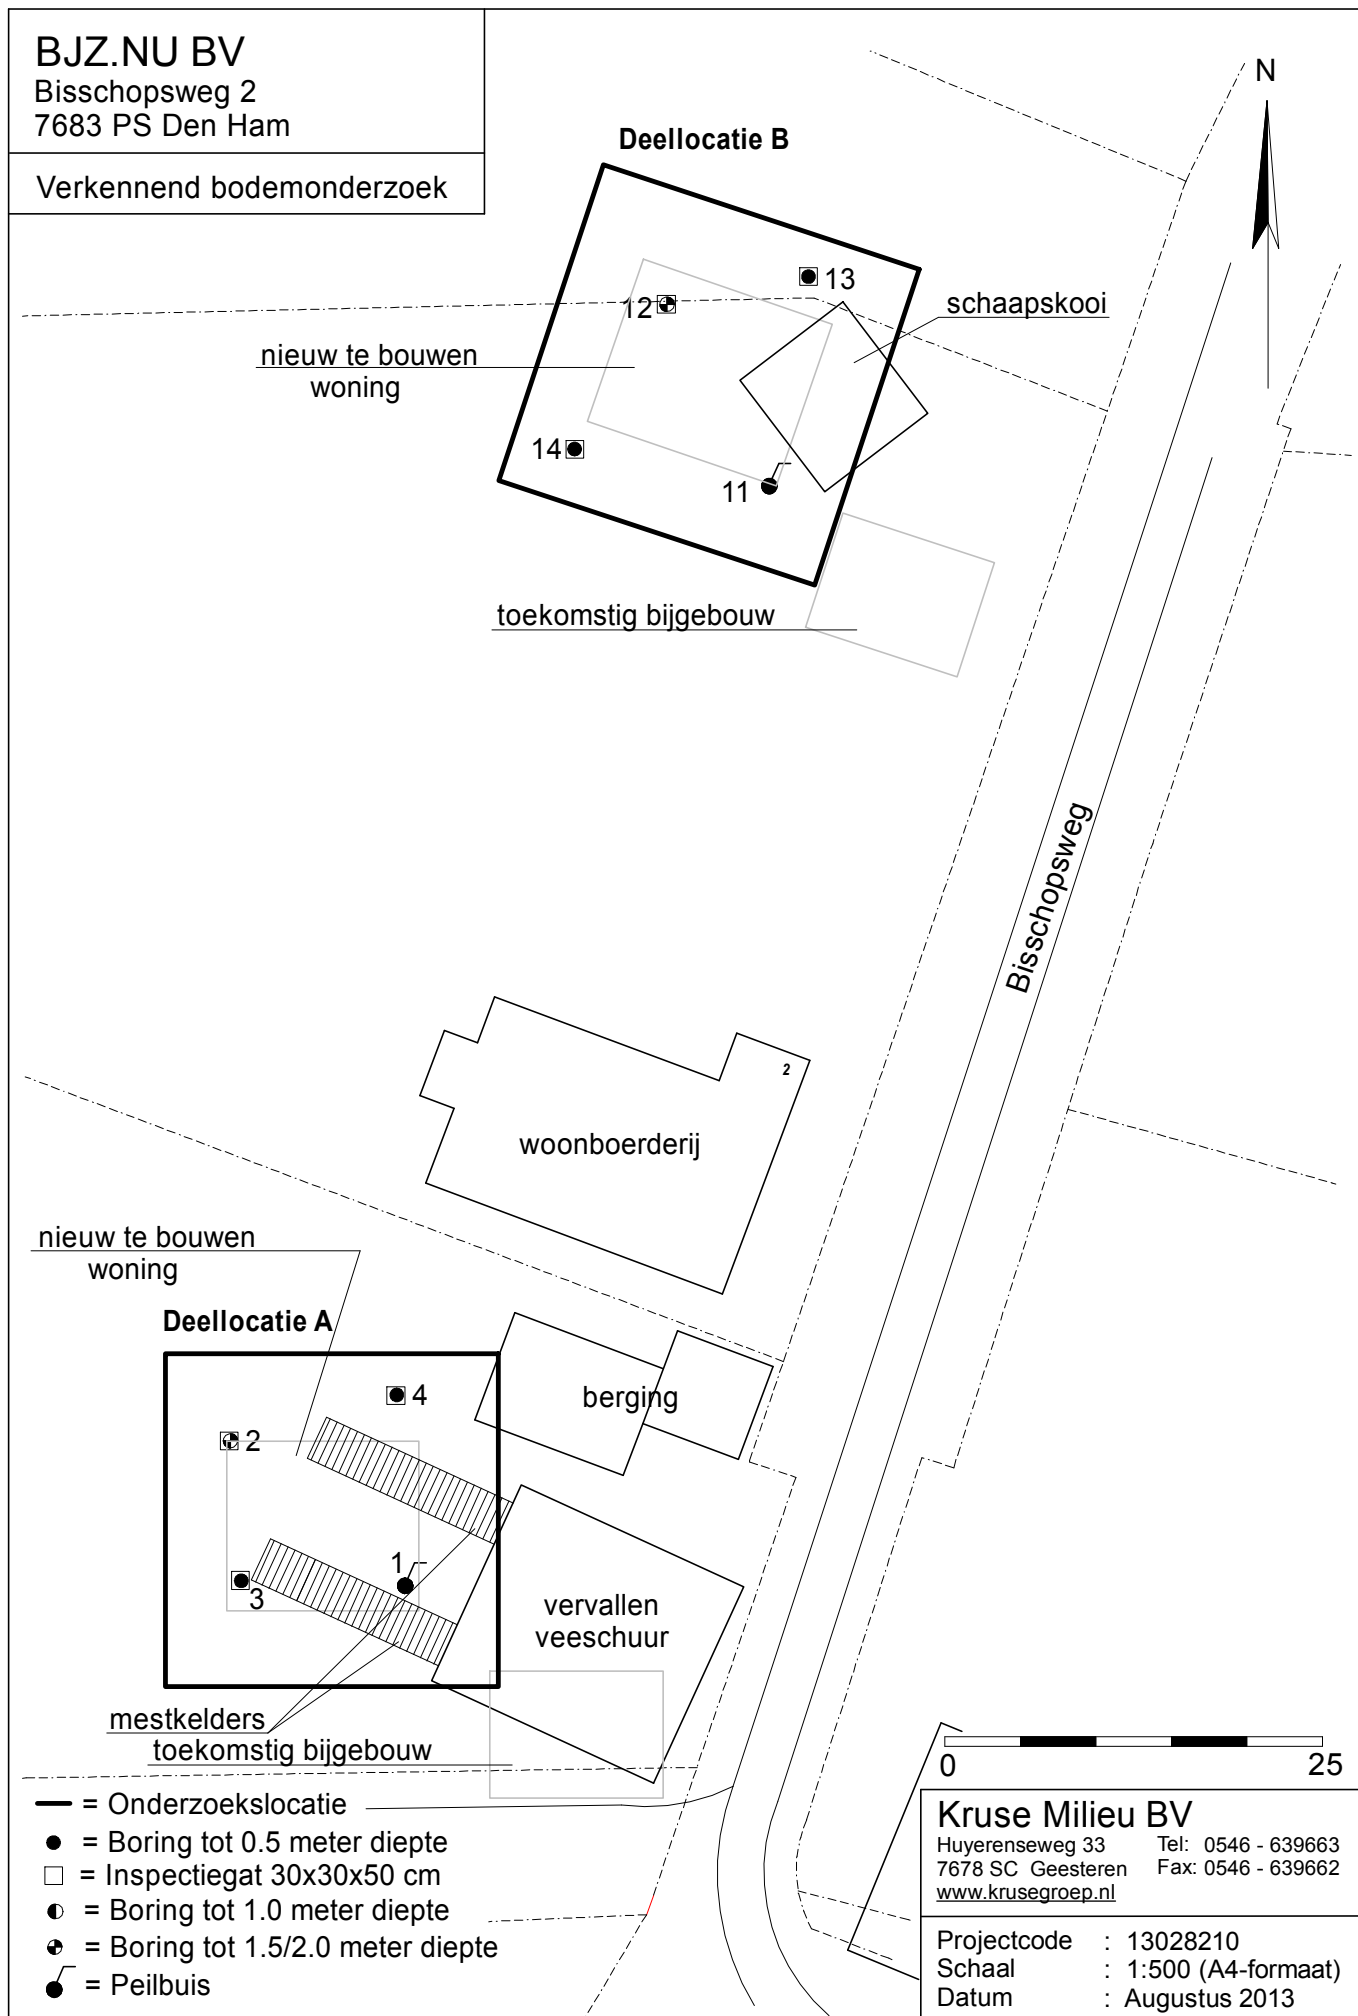
Verkennd bodemonderzoek

De veldwerkzaamheden zijn in juli en augustus 2013 uitgevoerd door de heer J. Hartman. De veldwerker is conform SIKB BRL 2000 gecertificeerd en erkend (certificaatnummer K44441/04). Er zijn op 17 juli 2013 in totaal 2 boringen verricht met behulp van een Edelmanboor en zijn er 6 inspectiegaten gegraven. De situering van de monsterpunten is weergegeven op de situatieschets van bijlage I.

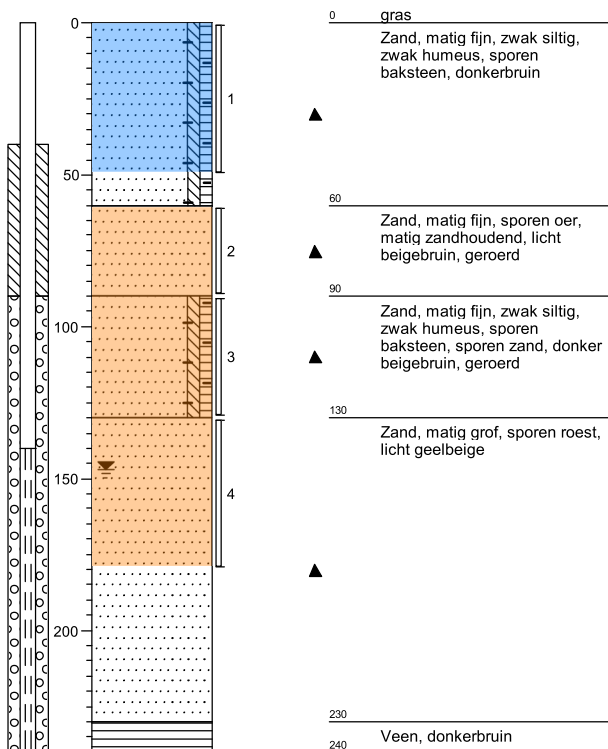
### Boring: 1

De boringen 1 en 11 zijn doorgezet tot respectievelijk 2.4 en 3.2 m-mv. Wanneer het grondwater werd bereikt, werd een zuigerboor gebruikt om een PVC-peilbuis te kunnen plaatsen. Een peilbuis bestaat uit een filter met een lengte van 1.0 meter, gekoppeld aan een blinde stijgbuis. Ter hoogte van het filter, met een diameter van 28 x 32 mm, is filtergrind in het boorgat gestort. Rondom het filter is een filterkous aangebracht. Er is bentoniet in het boorgat gestort om directe indringing van hemelwater in het filter tegen te gaan. De rest van het boorgat is opgevuld met het oorspronkelijke bodemmateriaal. Vervolgens zijnde peilbuizen grondig doorgepompt.

Peilbuis 1 is niet op de gewenste diepte geplaatst in verband met de aanwezigheid van een veenlaag. Er wordt geen significante invloed op de resultaten verwacht als gevolg van deze afwijking.
