## Verkennend Bodemonderzoek

Project: 2022-473

Locatie: Horstweg 8 te Vriezenveen

Datum: 3 maart 2023

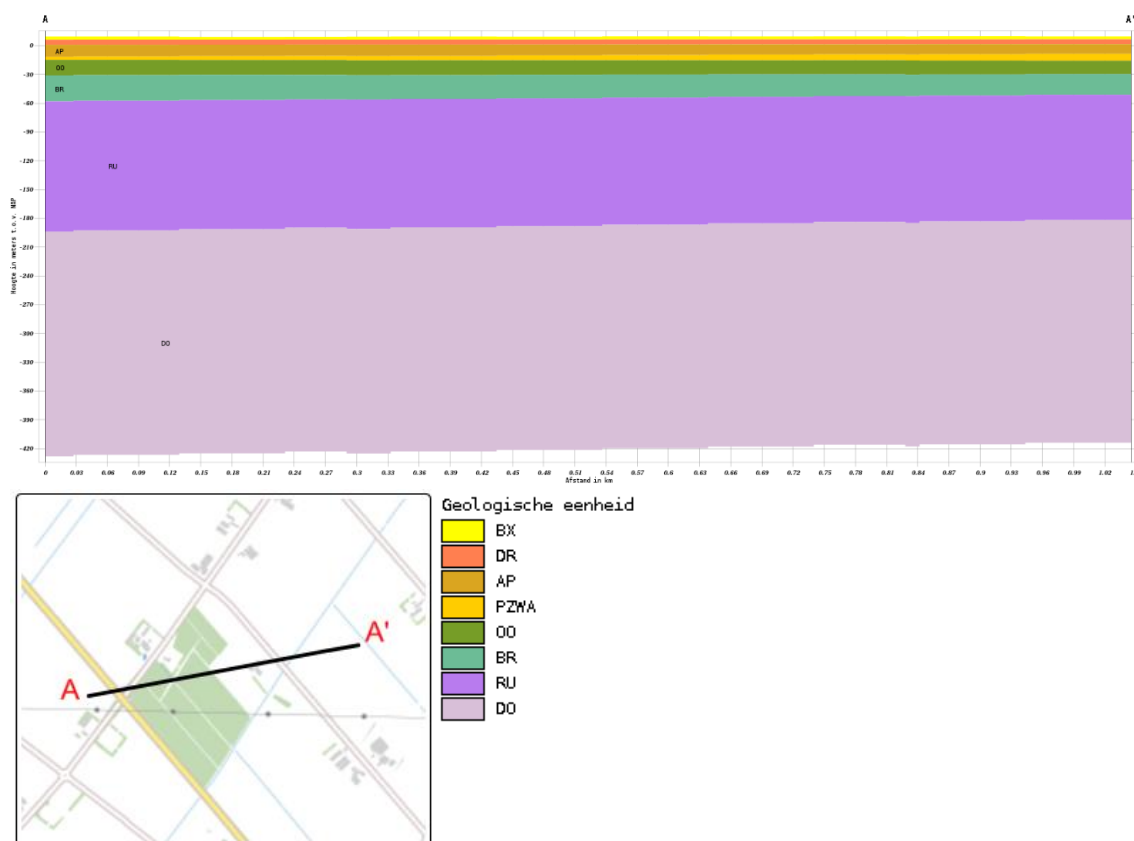
*Figuur 1 Geologisch opbouw landelijk model DGM v2.2*

De regionale geohydrologische bodemopbouw is weergegeven in onderstaande figuur.

De boorlocatie bevindt zich circa 10 meter boven NAP. De regionale grondwaterstroming is noordwestelijk.

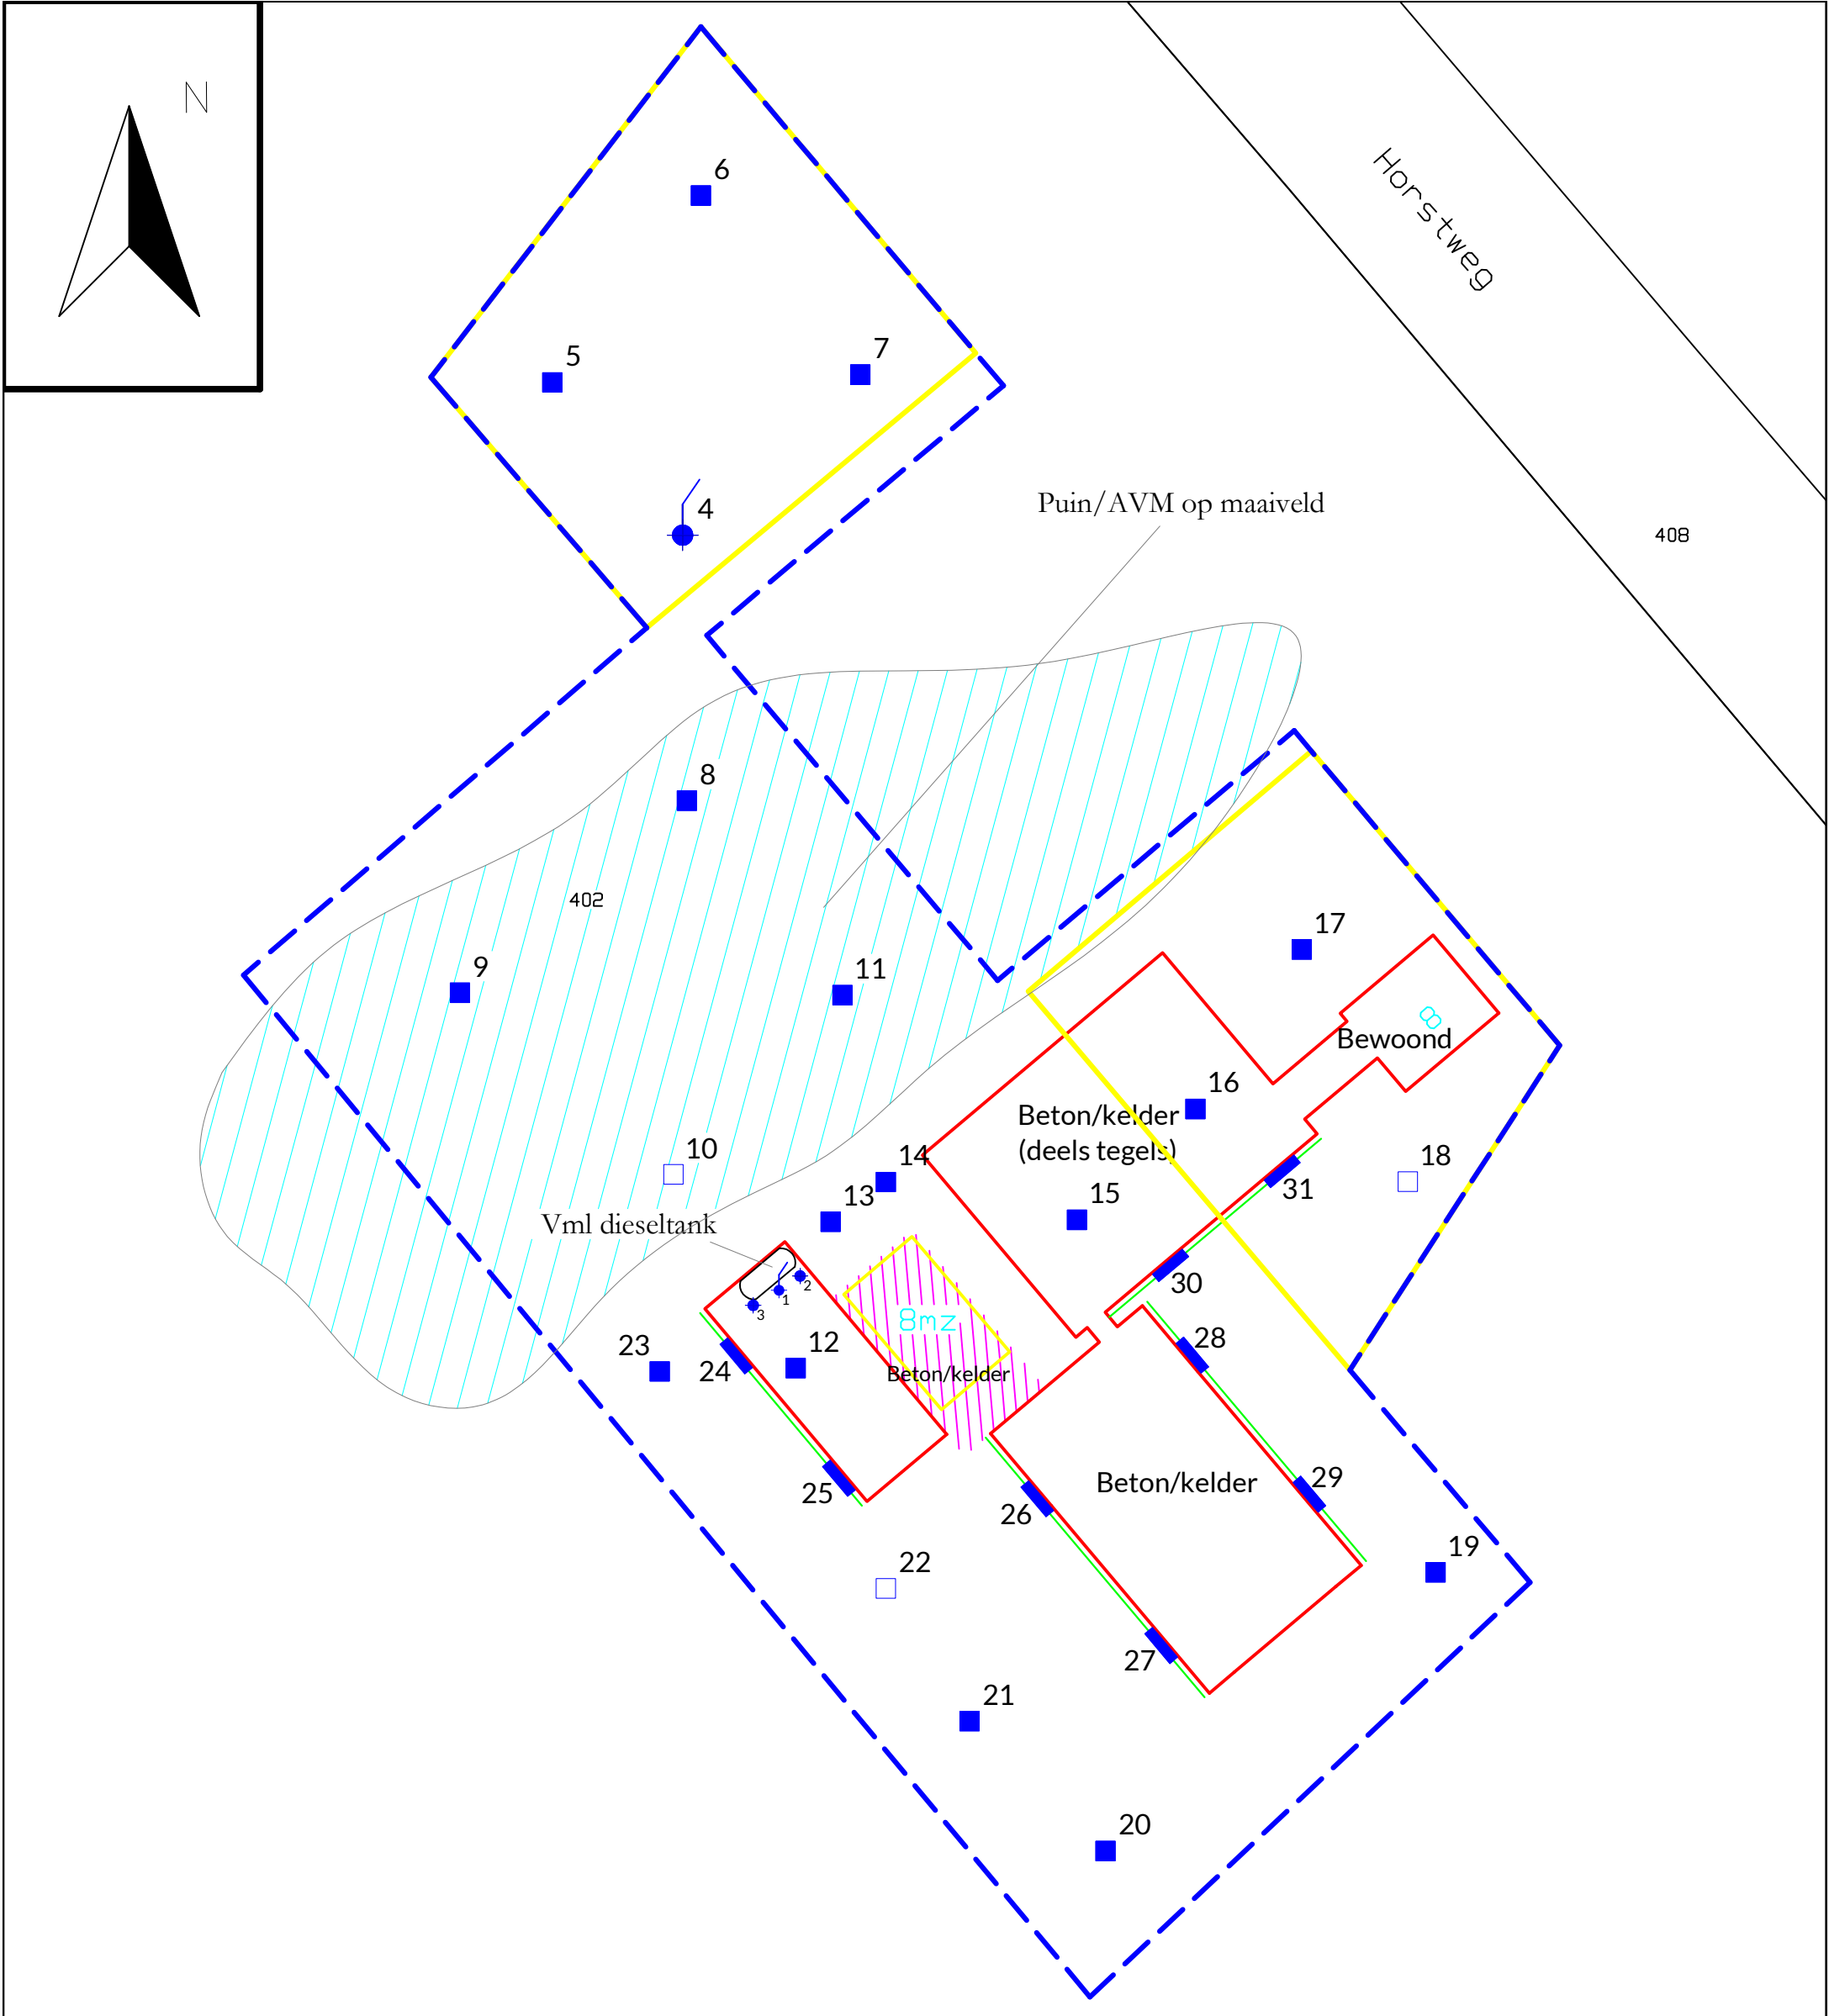
Overzichtstekening boorpunten

De veldwerkzaamheden zijn uitgevoerd op 8 februari 2023 (plaatsing peilbuizen en monsternamen grond), 15 februari 2023 (monsternamen grondwater). De positie van de boorlocaties zijn weergegeven in bijlage III.

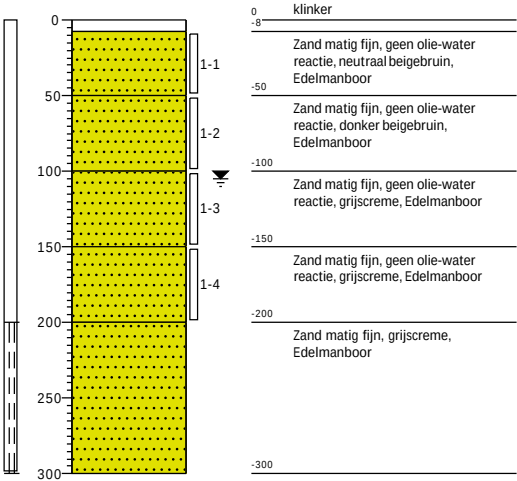
Boring: 1

X: 241867,93  
Y: 490551,62  
Datum: 8-2-2023  
GWS: 105

| Boring/Gat | Diepte boring (m -mv) | Traject (m -mv) | Grondsoort | Waargenomen bijzonderheden |
|---|---|---|---|---|
| 1 | 3,00 | 0,08 - 0,50 | Zand | geen olie-water reactie |
| | | 0,50 - 1,00 | Zand | geen olie-water reactie |
| | | 1,00 - 1,50 | Zand | geen olie-water reactie |
| | | 1,50 - 2,00 | Zand | geen olie-water reactie |

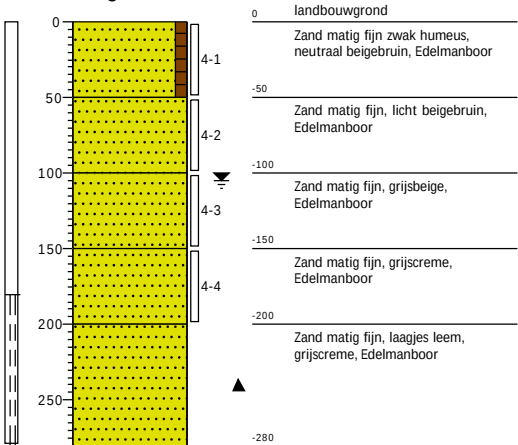
Boring: 4

X: 241868,24  
Y: 490605,71  
Datum: 8-2-2023  
GWS: 105

| Boring/Gat | Diepte boring (m -mv) | Traject (m -mv) | Grondsoort | Waargenomen bijzonderheden |
|---|---|---|---|---|
| 4 | 2,80 | 2,00 - 2,80 | Zand | laagjes leem |

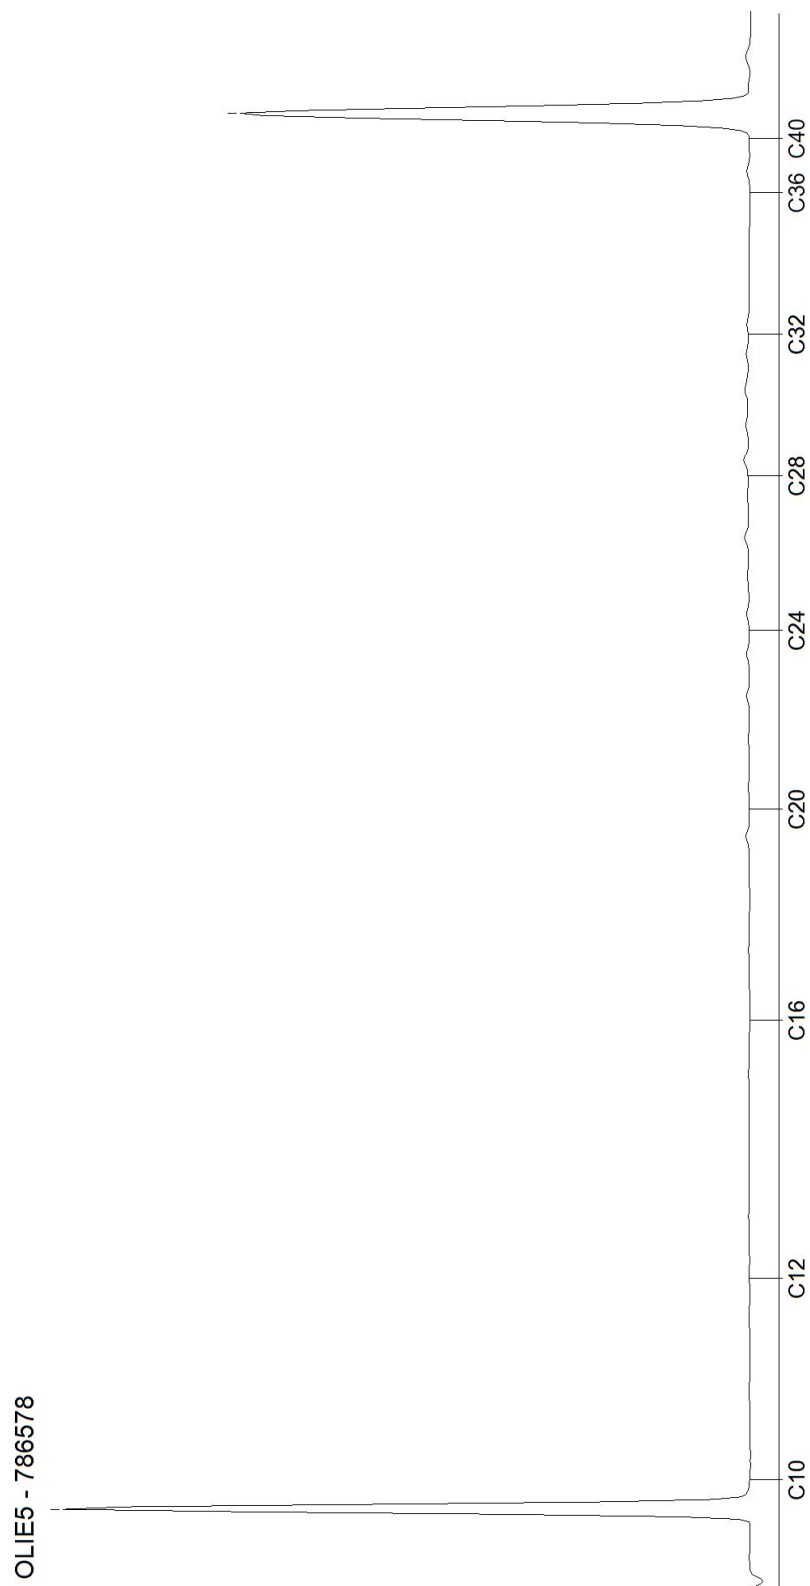
**Monster beschrijving: BM1**

CHROMATOGRAM for Order No. 1239278, Analysis No. 786578, created at 13.02.2023 07:52:38

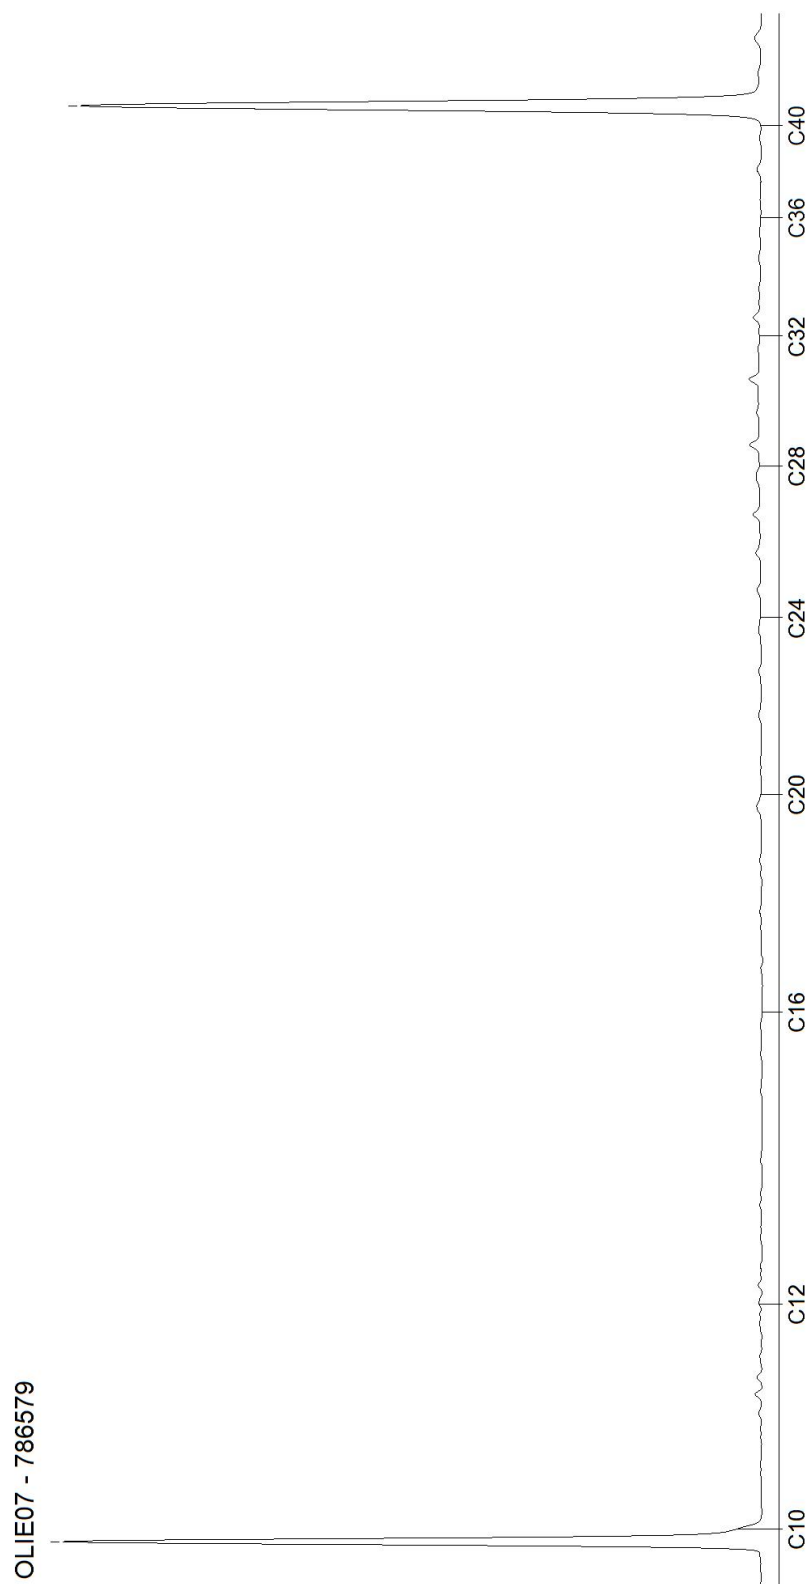
**Monster beschrijving: BM2**

CHROMATOGRAM for Order No. 1239278, Analysis No. 786579, created at 14.02.2023 11:35:34

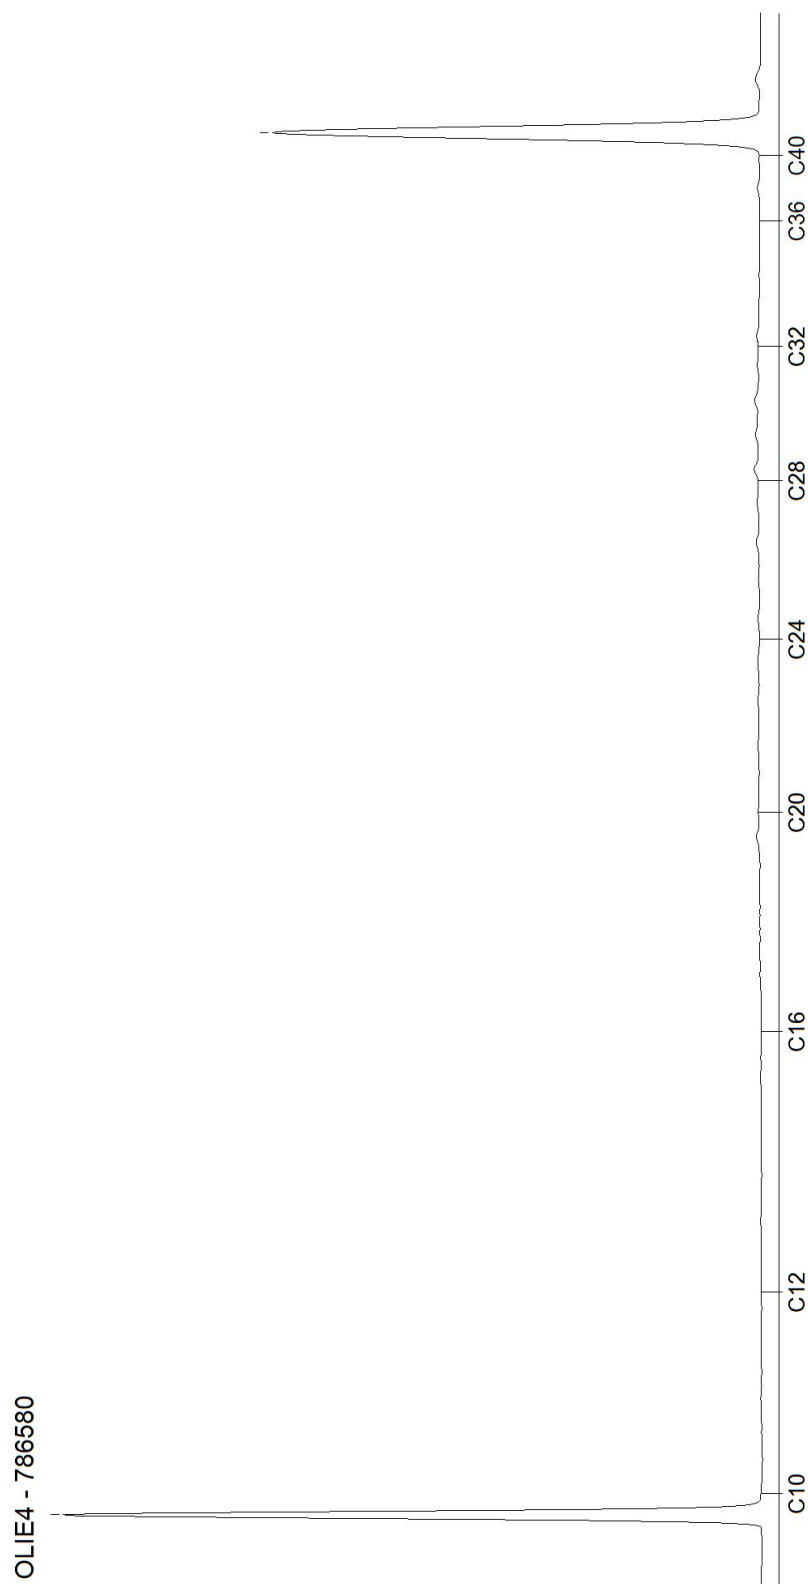
**Monster beschrijving: BM3**

CHROMATOGRAM for Order No. 1239278, Analysis No. 786580, created at 10.02.2023 14:32:21

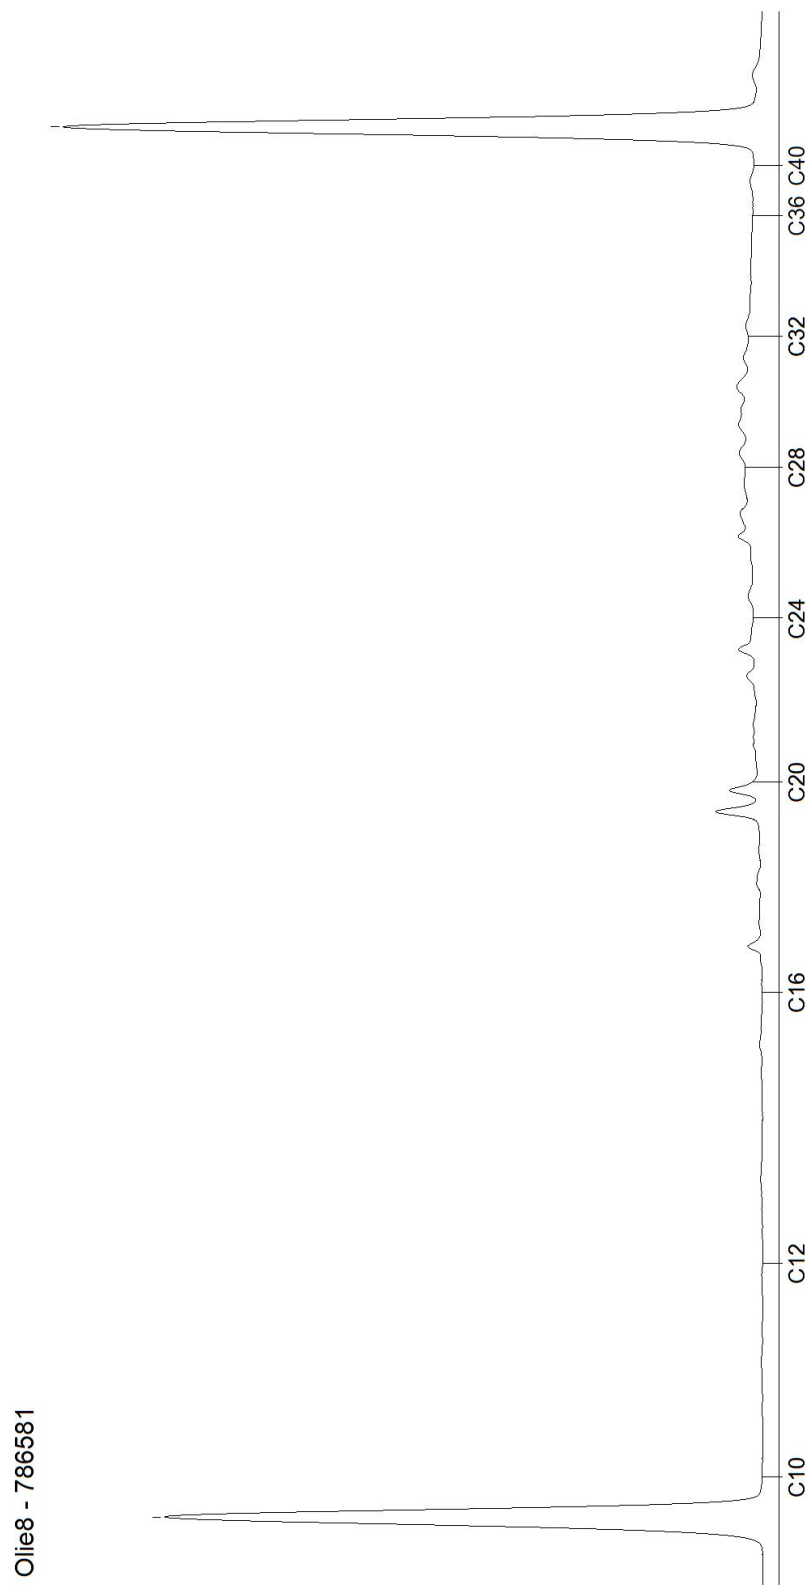
**Monster beschrijving: BM4**

CHROMATOGRAM for Order No. 1239278, Analysis No. 786581, created at 13.02.2023 07:09:13

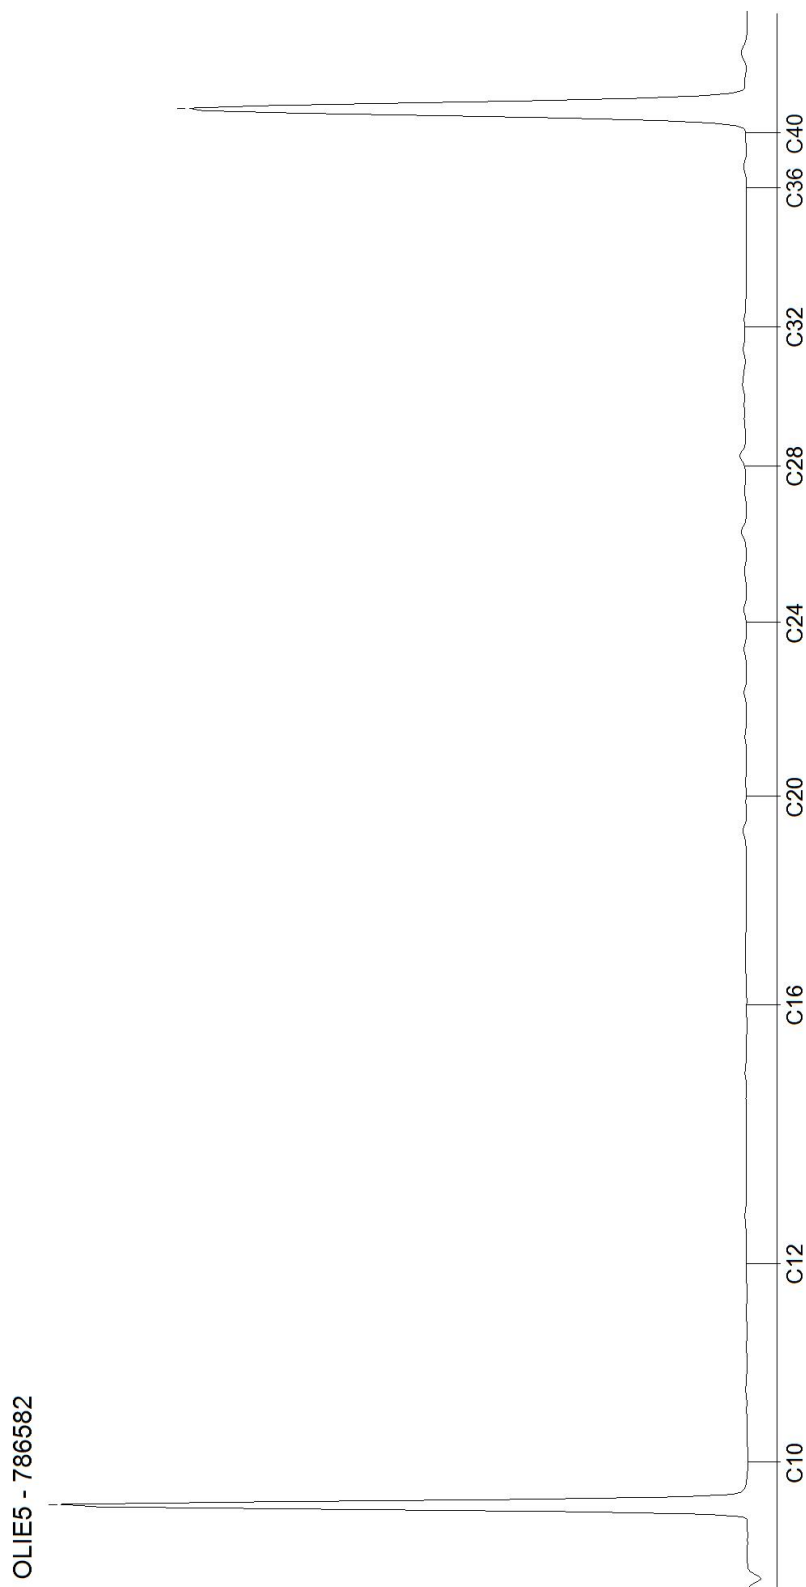
**Monster beschrijving: OM1**

CHROMATOGRAM for Order No. 1239278, Analysis No. 786582, created at 13.02.2023 07:52:38

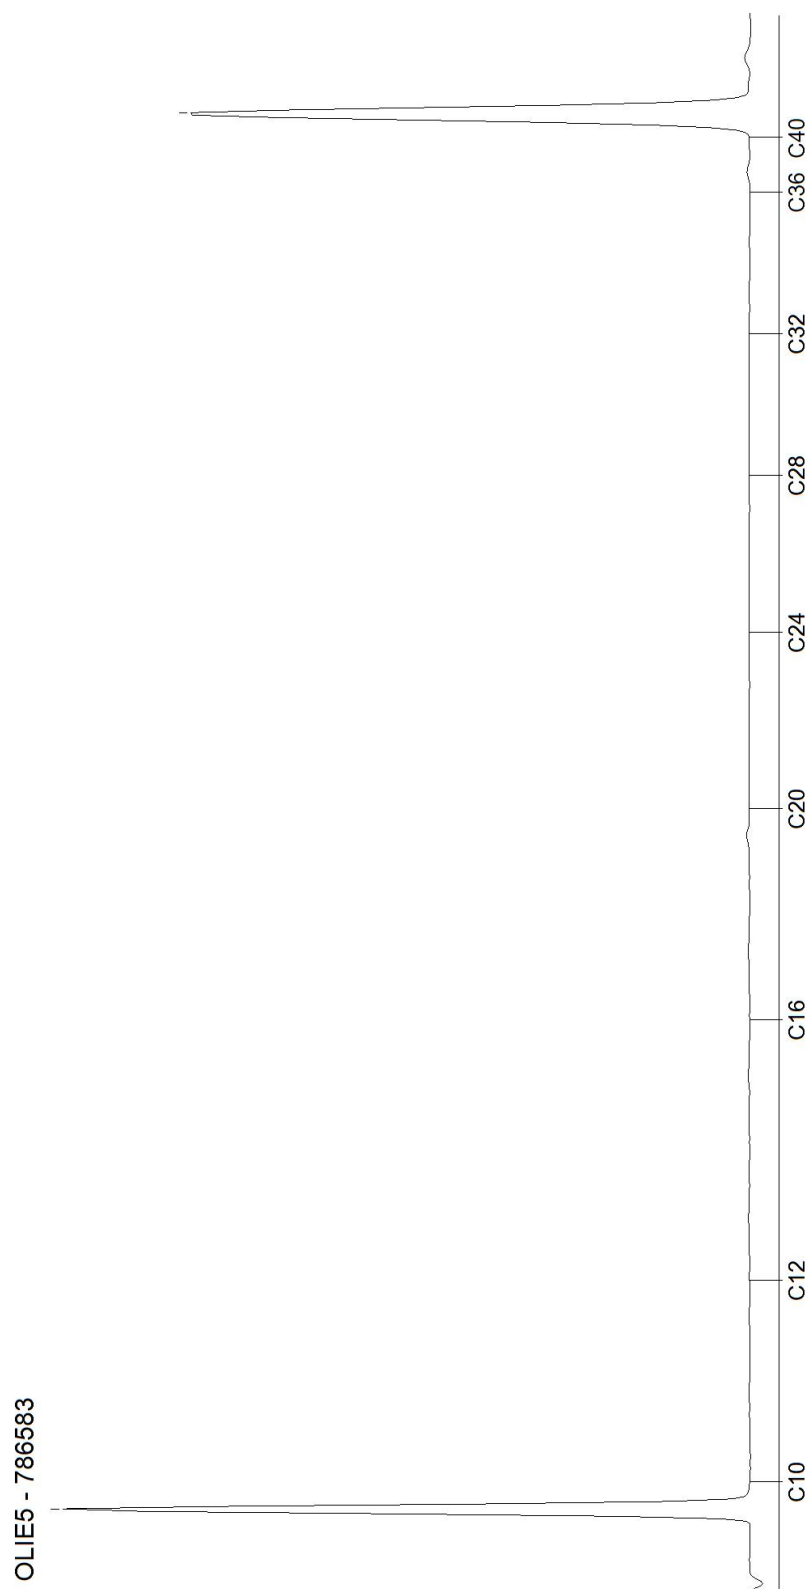
**Monster beschrijving: OM2**

CHROMATOGRAM for Order No. 1239278, Analysis No. 786583, created at 13.02.2023 07:52:38

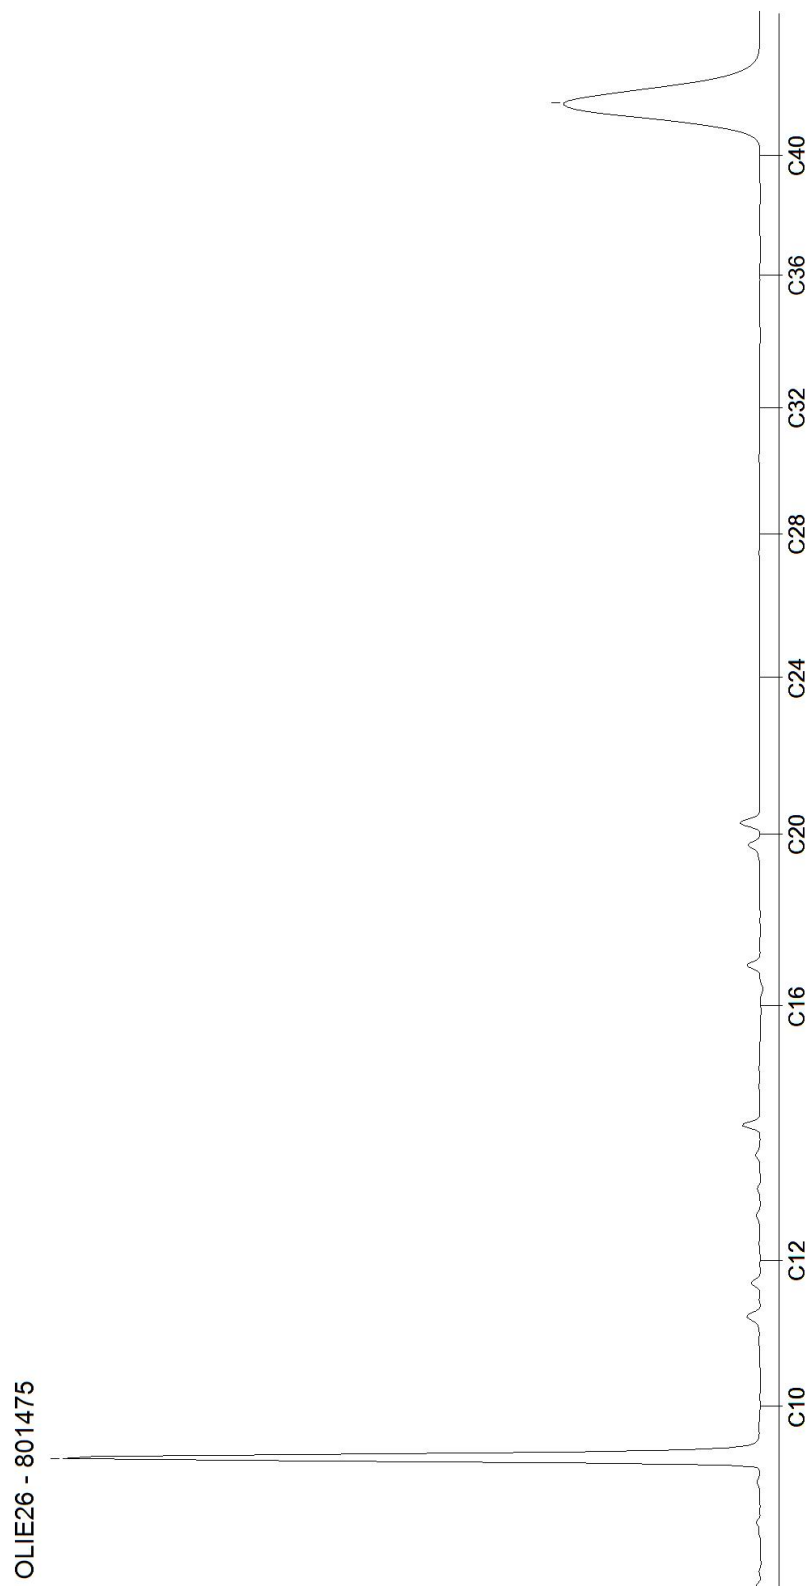
**Monster beschrijving: Pb1wm1**

CHROMATOGRAM for Order No. 1241789, Analysis No. 801475, created at 17.02.2023 09:00:09

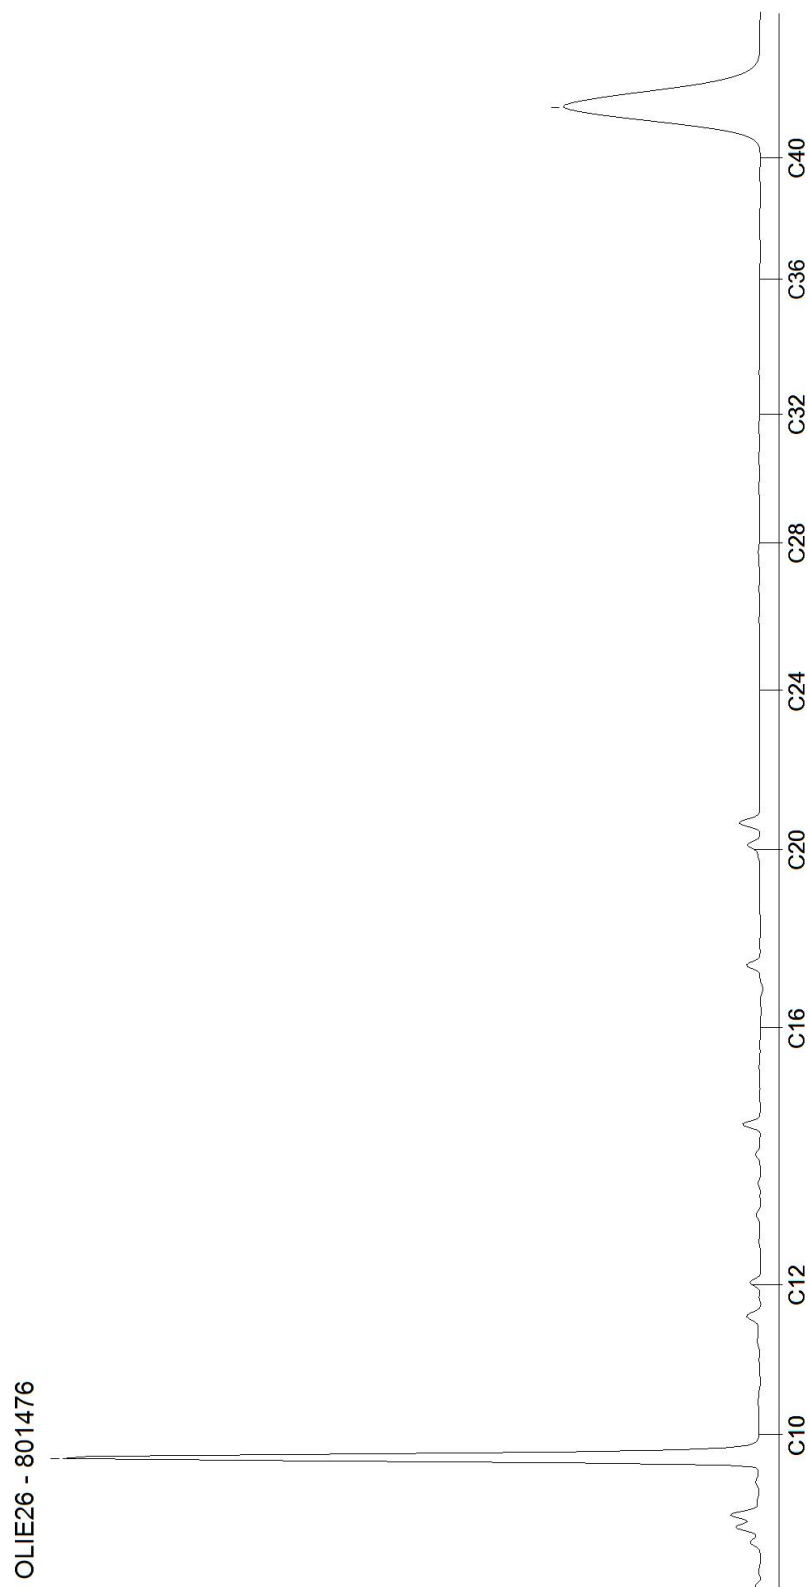
**Monster beschrijving: Pb4wm1**

CHROMATOGRAM for Order No. 1241789, Analysis No. 801476, created at 17.02.2023 09:00:09
