## Asbestinventarisatierapport PR-21-1689 Kooiweg 6a te Den Ham

| Projectomschrijving | Kooiweg 6a te Den Ham |
| Datum inventarisatie onderzoek | 01-okt-2021 |

| Rapportnummer-(versie) | PR-21-1689-1 |

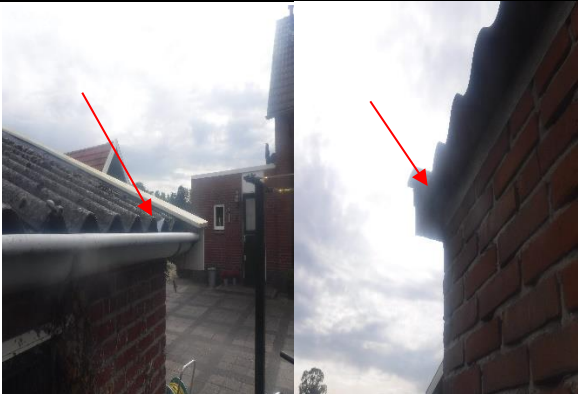
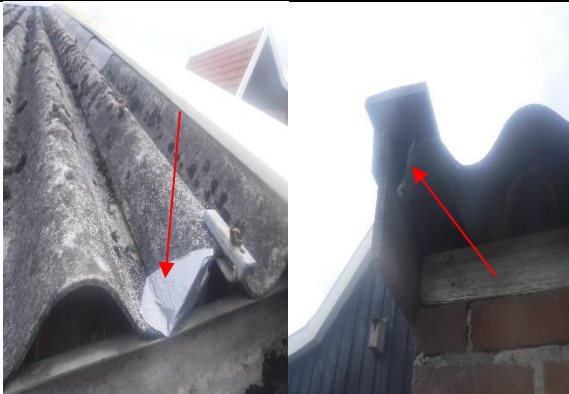
| Overzicht | Detail |

| <b>Monsternummer*<sup>1</sup>:</b> | | <b>M1 en M2</b> |
| Gebouw(deel) | : | <i>Schuur en berging</i> |
| Locatie | : | <i>Dak</i> |
| Element | : | Golfplaat |
| Identificatie | : | 10-15% Chrysotiel |
| Oppervlak | : | Hechtgebonden |
| Hoeveelheid | : | Totaal ca 440 m2 |
| Bevestiging | : | Geschroefd |
| Mate van beschadiging | : | Niet |
| Mate van verwerking | : | Licht |

| Risicoklasse | : | 2 |
| Saneringswijze | : | Buitensanering |
| Voorwaarden | : | Voor aanvullende voorwaarden zie de SMA-rt uitdraai in bijlage 4. |
