**Asbestinventarisatie**  
conform het Werkveldspecifieke certificatieschema voor het proces Asbestinventarisatie  
**Lindrot 2a Den Ham**

# TITELBLAD INVENTARISATIERAPPORT

| PROJECTGEGEVENS | |
|---|---|
| Projectidentificatiecode | 2020-11.35 Versie 1 |
| Adres | Lindrot 2A |

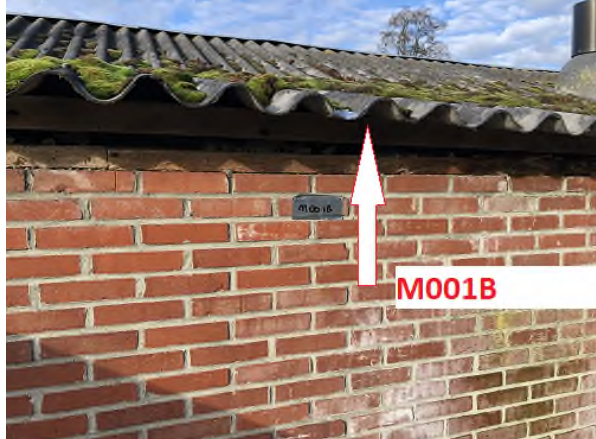
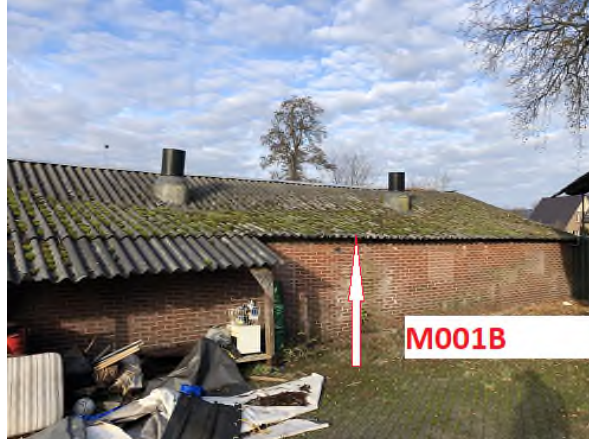
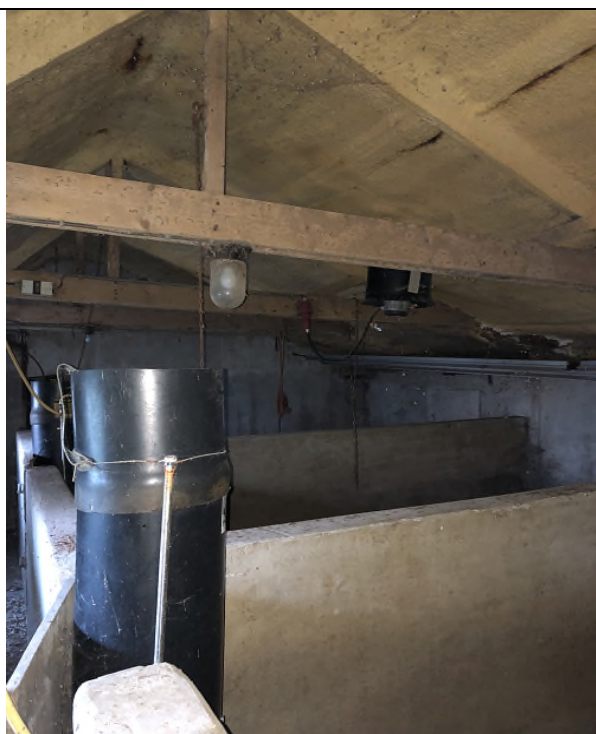
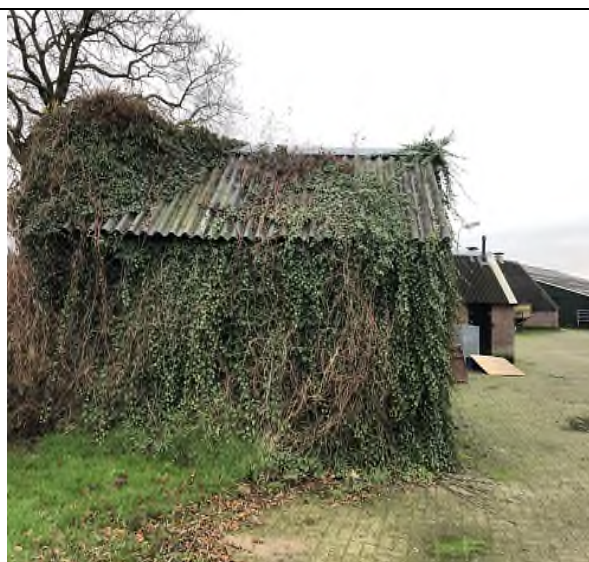
**Bron nr 1**

**Opstal G en I**

| Verdieping/ ruimte | Dak |
| Hoeveelheid | 110 m2 |
| Materiaal | Golfplaten |
| Analyse resultaat | Chrysotiel 10-15 % |
| Mate van beschadiging | Licht |
| Risicoklasse | 2 |
| Bijzonderheden | Binnenzijde van het dak van opstal G is geïsoleerd met pur |

| Verwijdering | Open lucht |

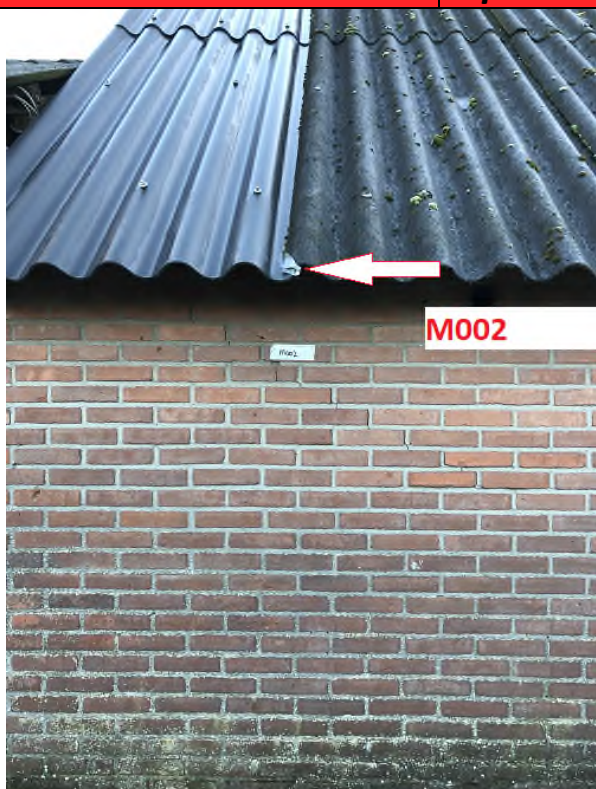
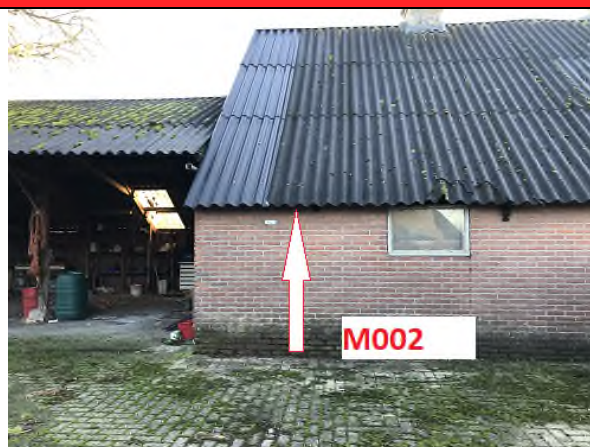
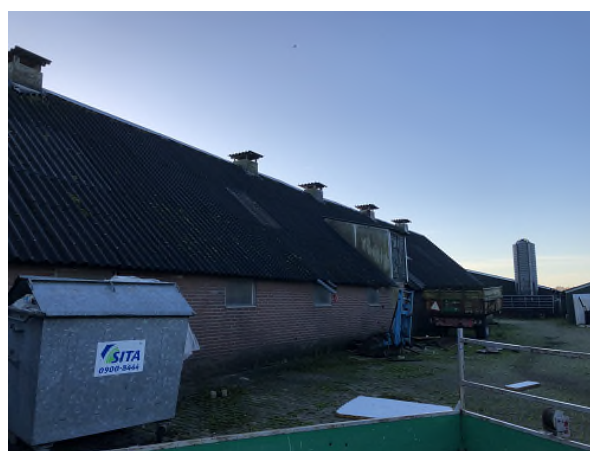
## Bron nr 2

## Opstal F

| Verdieping/ ruimte | Dak |
| Hoeveelheid | 500 m2 |
| Materiaal | Golfplaten |
| Analyse resultaat | Chrysotiel 10-15 % |
| Mate van beschadiging | Licht |
| Risicoklasse | 2 |
| Bijzonderheden | Binnenzijde van het dak is afgewerkt met isolatie platen |

| Verwijdering | Open lucht |

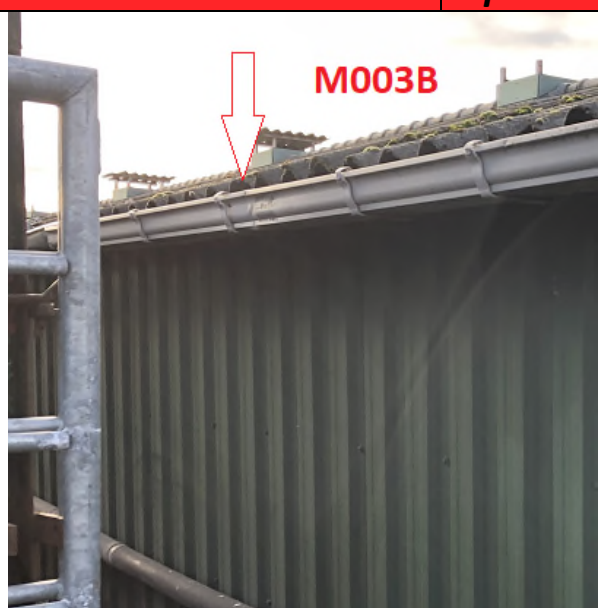
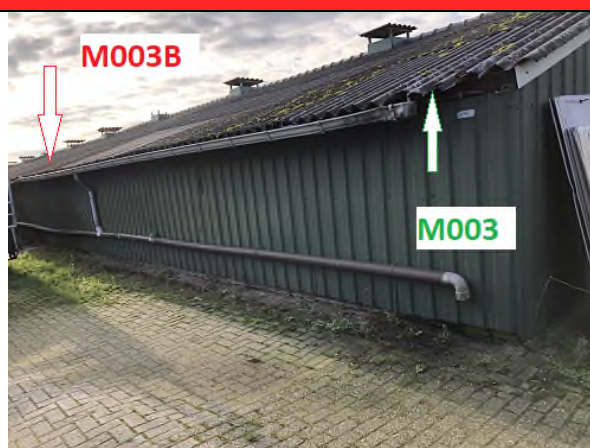
## Bron nr 3

## Opstal D

| Verdieping/ ruimte | Dak |
| Hoeveelheid | 635 m2 |
| Materiaal | Golfplaten |
| Analyse resultaat | Chrysotiel 10-15 %<br>Crocidoliet 2-5 % |
| Mate van beschadiging | Licht |
| Risicoklasse | 2a |
| Bijzonderheden | Binnenzijde van het dak is geïsoleerd met pur |

| Verwijdering | Open lucht |

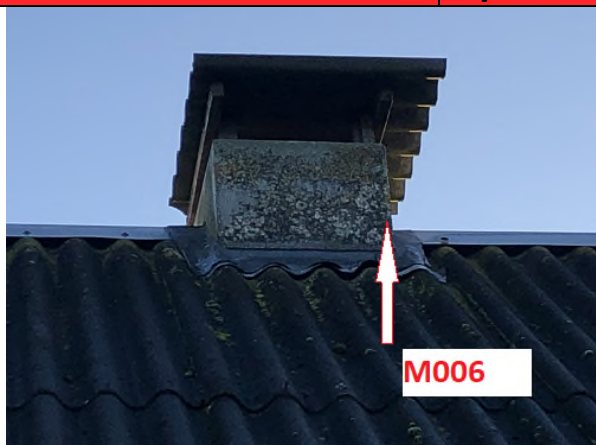
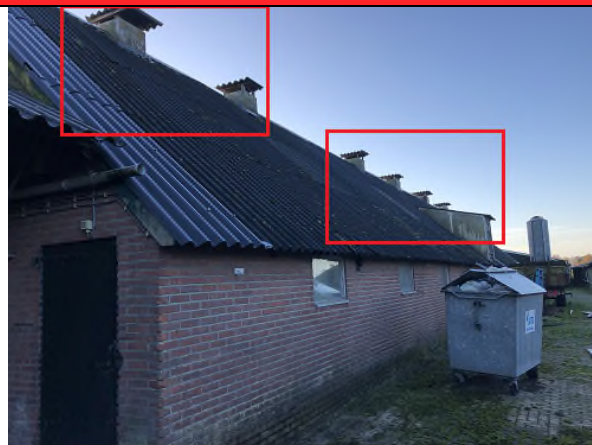
**Bron nr 4**

**Opstal F**

| Verdieping/ ruimte | Ventilatie schachten op het dak |
| Hoeveelheid | 6 stuks |
| Materiaal | Vlakke plaat |
| Analyse resultaat | Chrysotiel 2-5 % |
| Mate van beschadiging | Licht |
| Risicoklasse | 2 |

| Verwijdering | Open lucht |

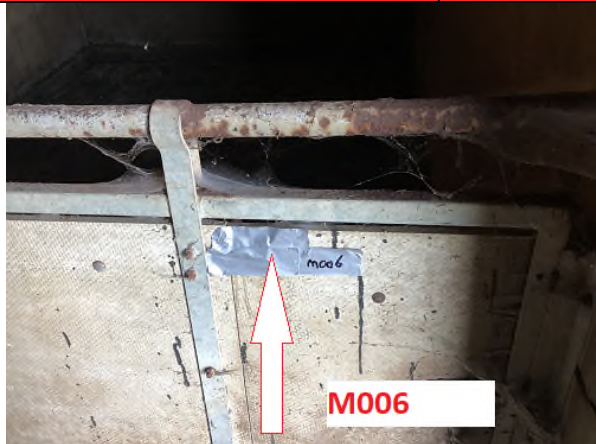
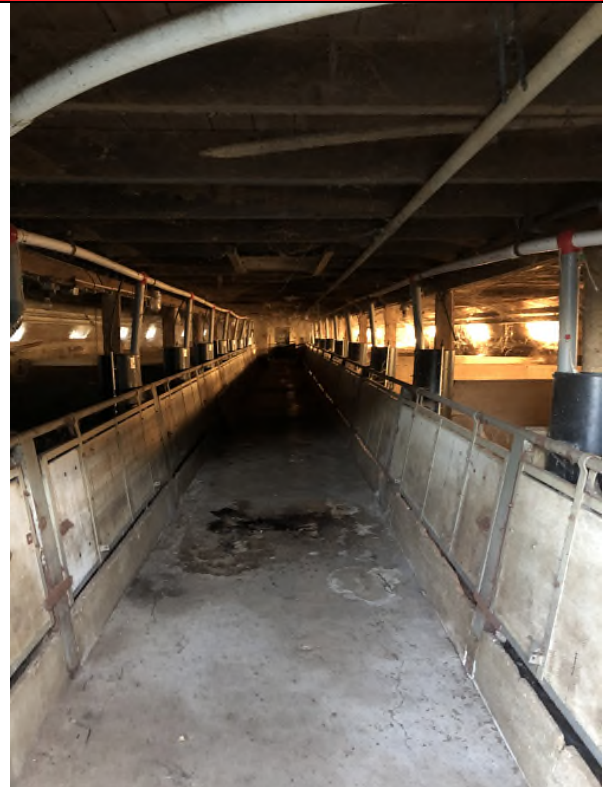
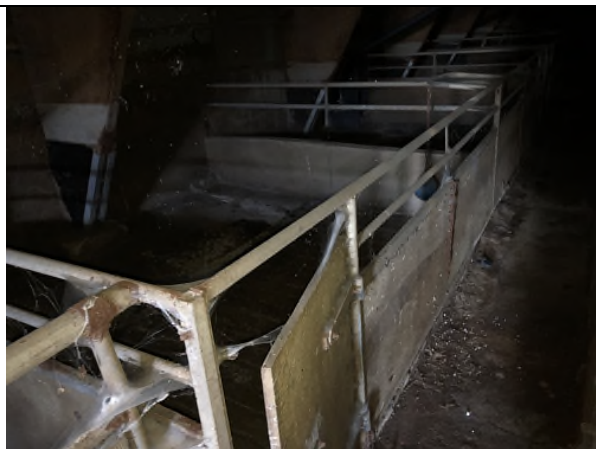
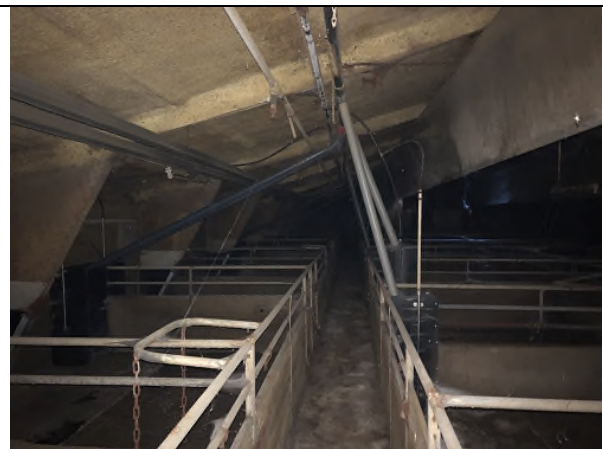
## Bron nr 5

## Opstal D en F

| Verdieping/ ruimte | Hokafscheidingen |
| Hoeveelheid | 460 m1 |
| Materiaal | Vlakke plaat |
| Analyse resultaat | Chrysotiel 5-10 % |
| Mate van beschadiging | Licht |
| Risicoklasse | 2 |

| Verwijdering | Containment |

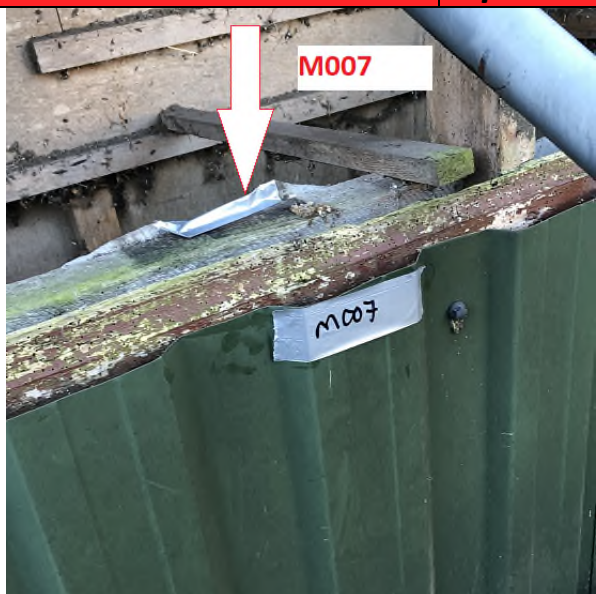
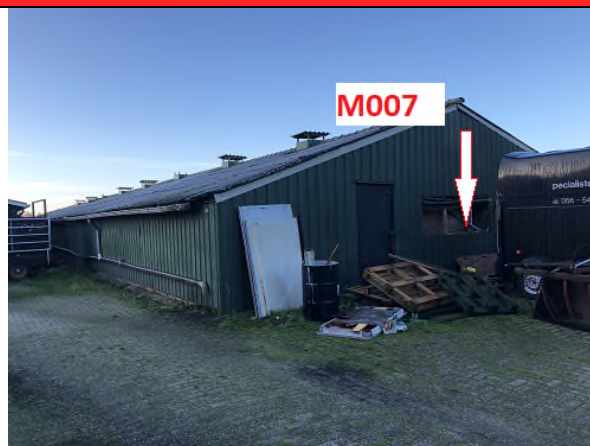
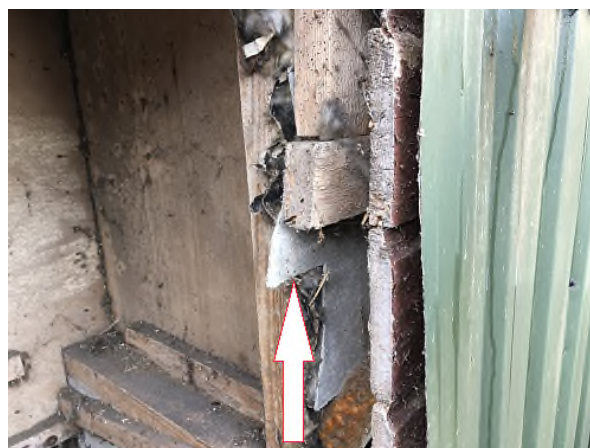
**Bron nr 6**

**Opstal D**

| Verdieping/ ruimte | Wanden |
| Hoeveelheid | 260 m2 |
| Materiaal | Vlakke plaat |
| Analyse resultaat | Chrysotiel 2-5 % |
| Mate van beschadiging | Licht |
| Risicoklasse | 2 |

| Verwijdering | Containment |
