## Verkennd Bodemonderzoek

Project: 2020-147

Locatie: Lindrot 2a te Den Ham

Datum: 26 oktober 2020

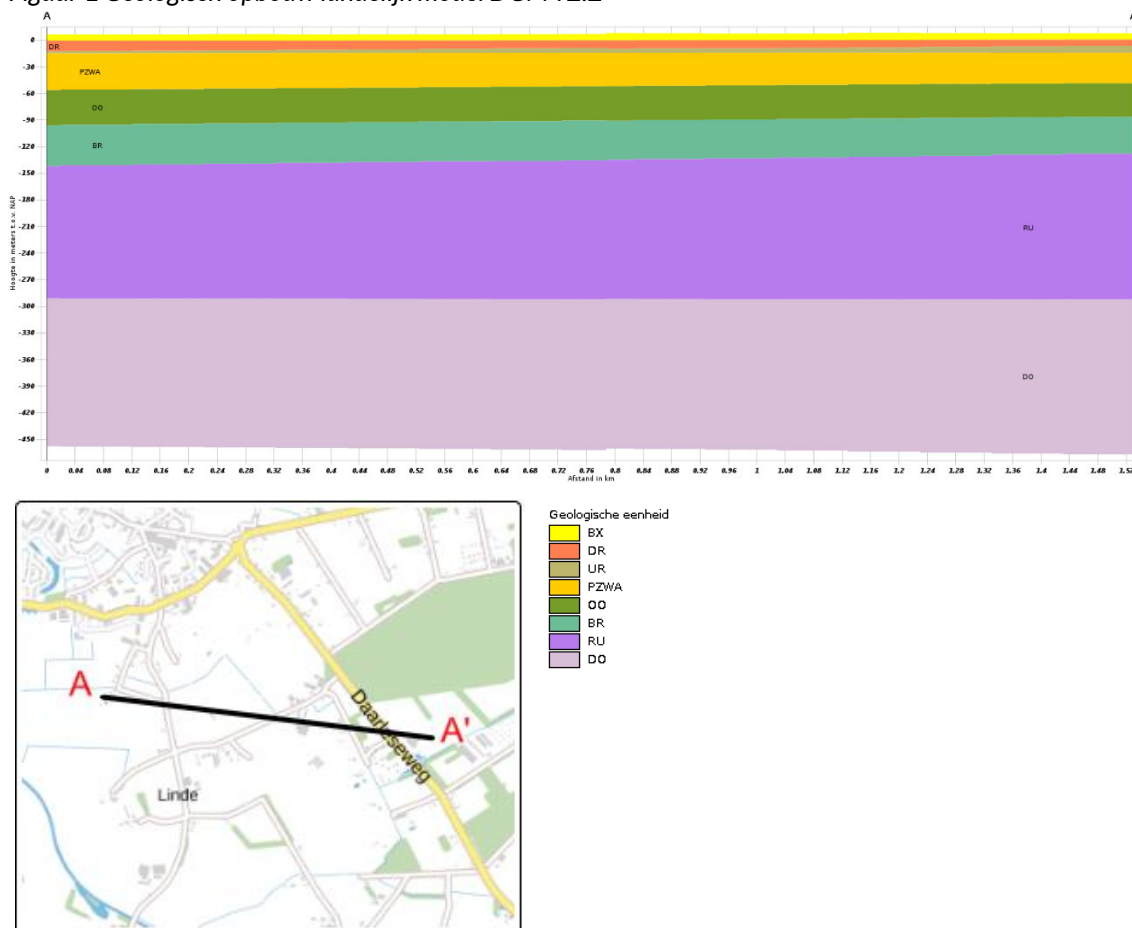
Figuur 1 Geologisch opbouw landelijk model DGM v2.2

De boorlocatie bevindt zich circa 10 meter boven NAP. De regionale grondwaterstroming is noordwestelijk.

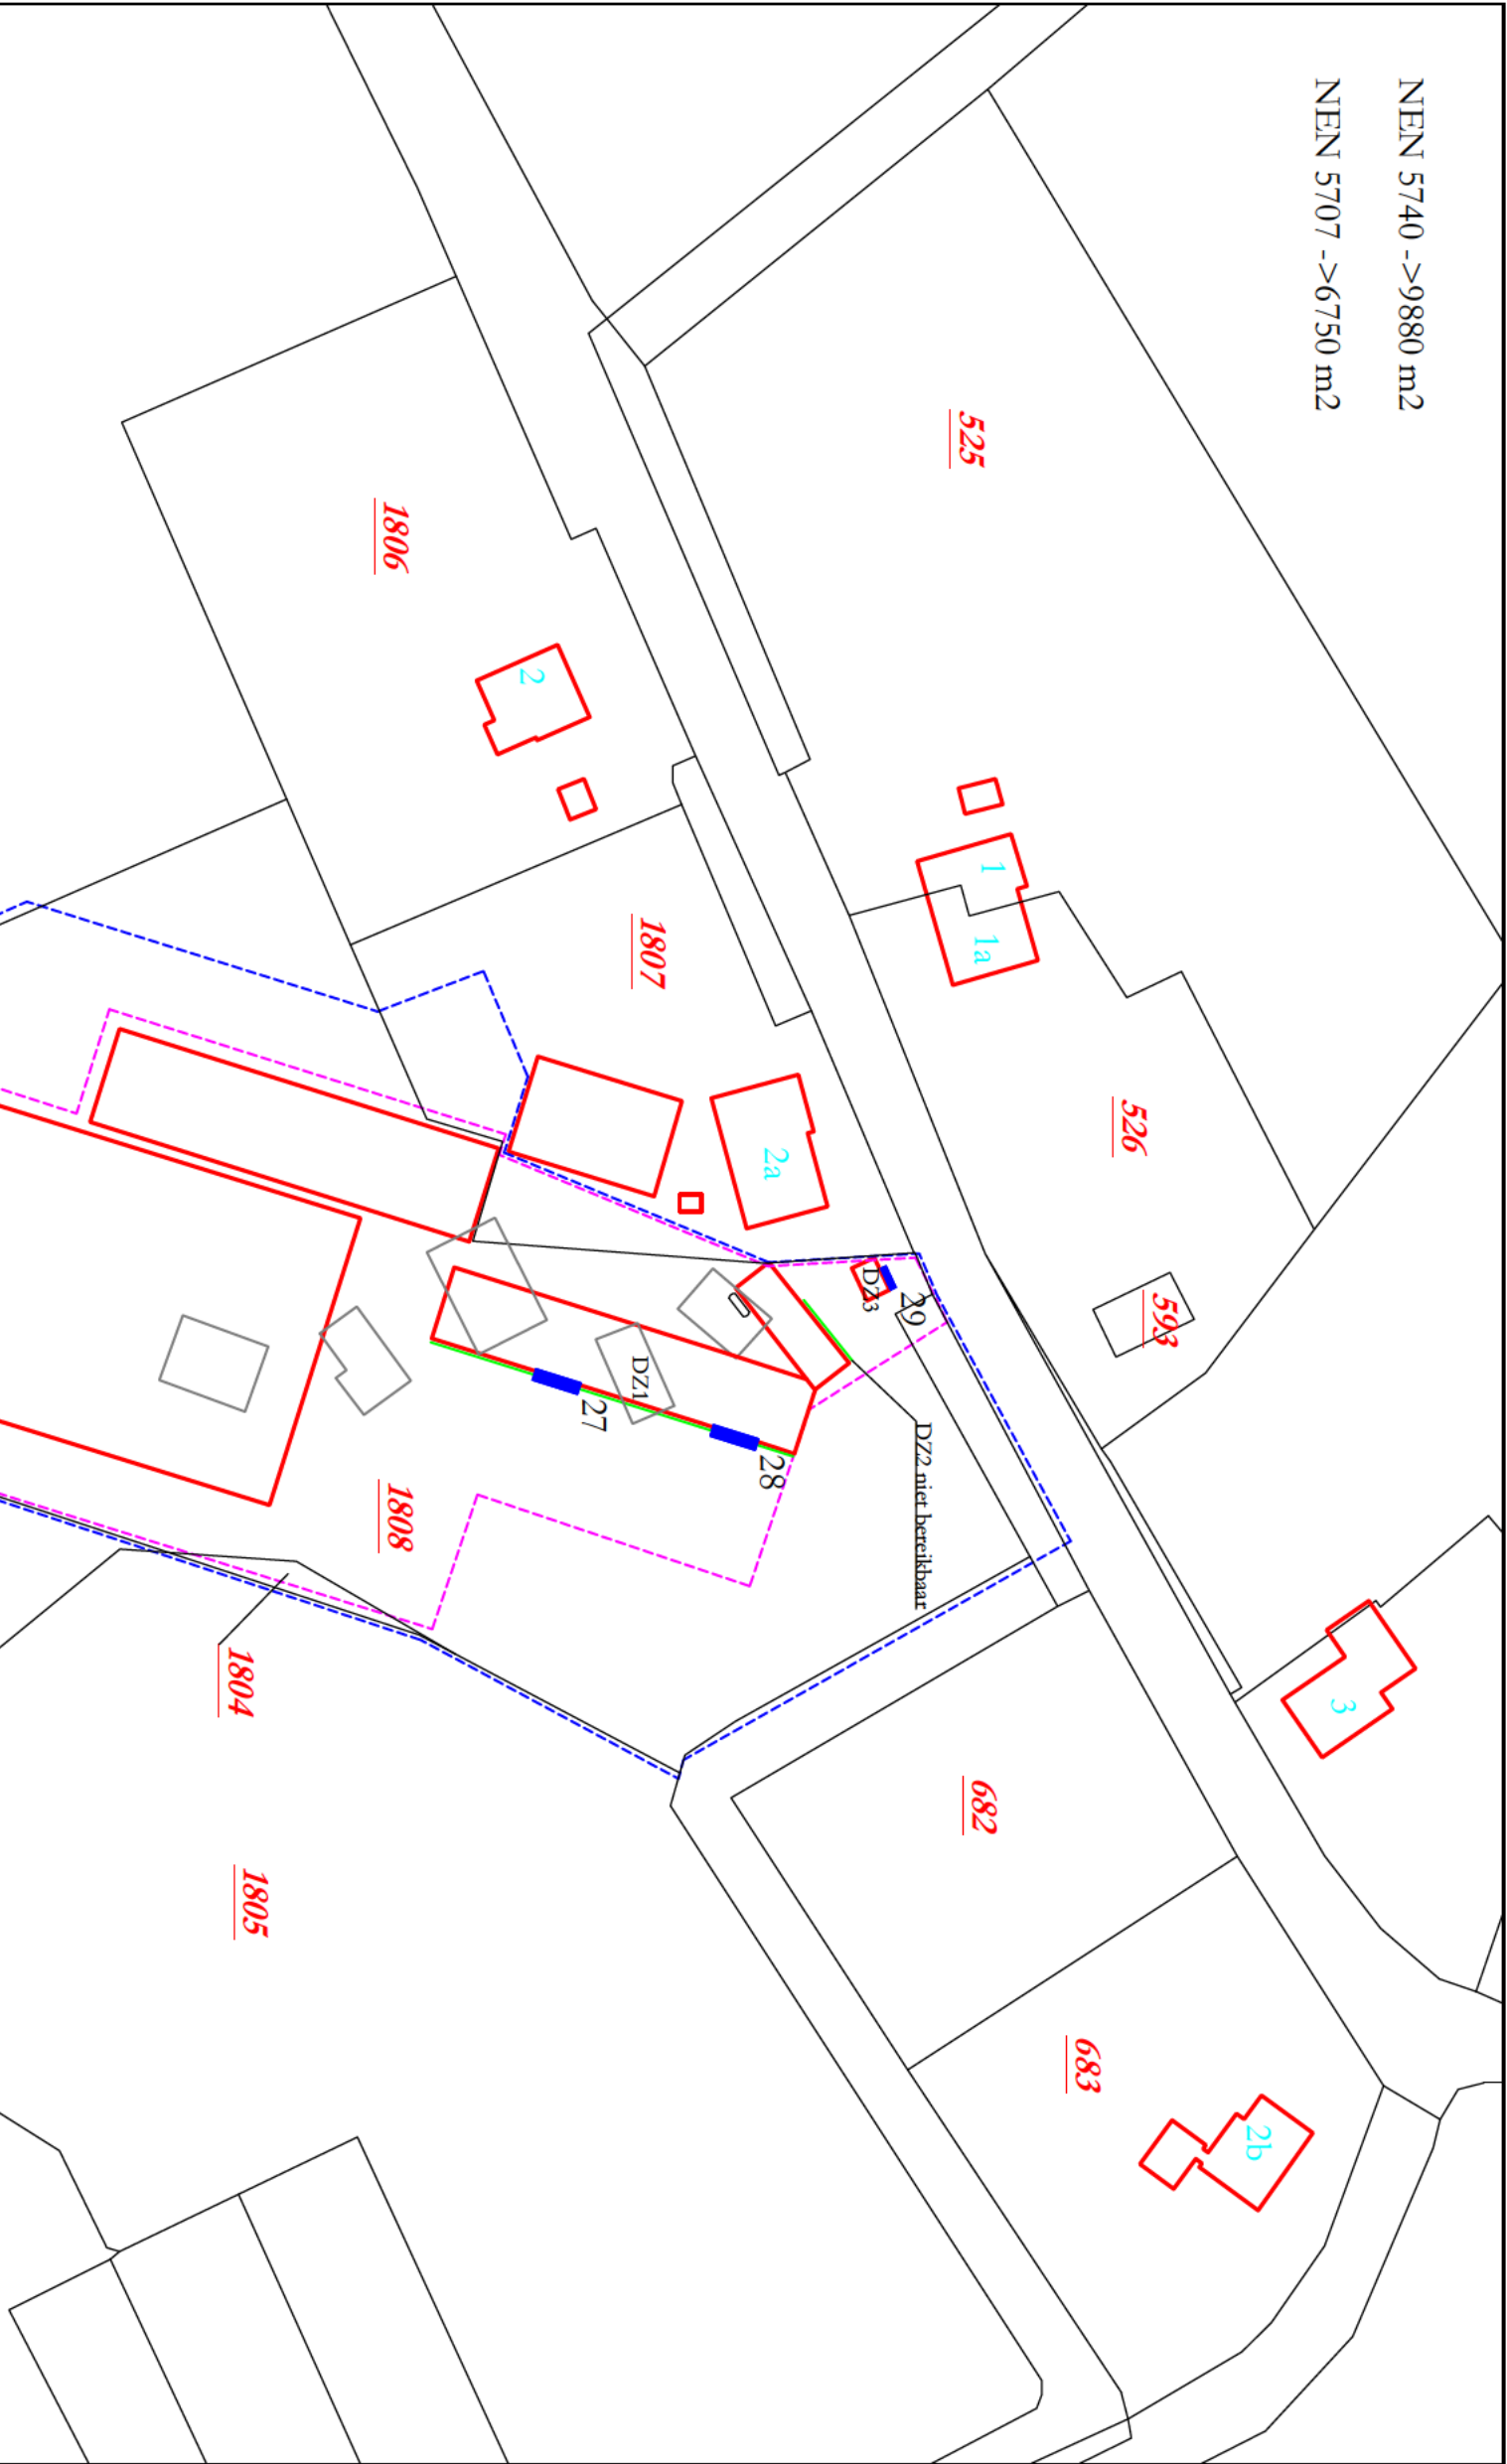
| BIJLAGE III: | Overzichtstekening boorpunten |

NEN 5740 ->9880 m2  
NEN 5707 ->6750 m2

- Peilbuis
- Boring tot 0.5 m -mv
- Boring tot 2.0 m -mv
- Boorgat 0.3x0.3x0.5
- Boring tot 2.0 m -mv (edelmanboor Ø 12cm)
- Sleuf 2.0x0.3x0.1

De veldwerkzaamheden zijn uitgevoerd op 6 oktober 2020 (plaatsing peilbuizen en monsternamen grond), en 15 oktober 2020 (monsternamen grondwater). De positie van de boorlocaties zijn weergegeven in bijlage III.

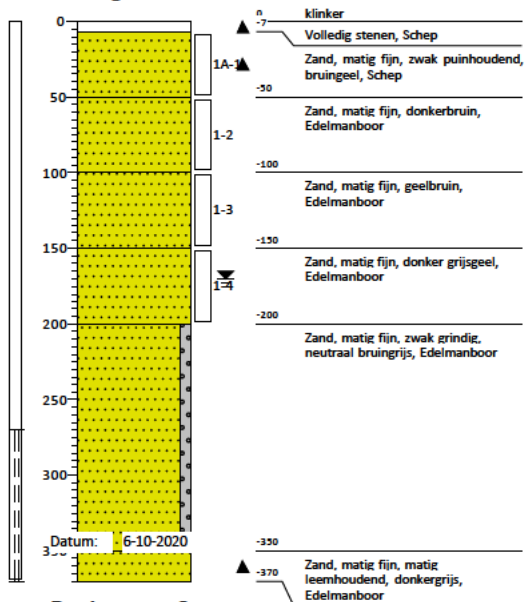
### Boring: 1

Datum: 6-10-2020  
GWS: 170

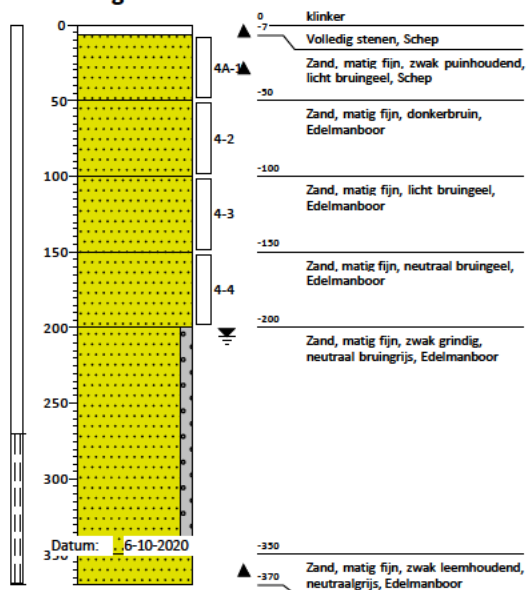
### Boring: 4

Datum: 6-10-2020  
GWS: 206

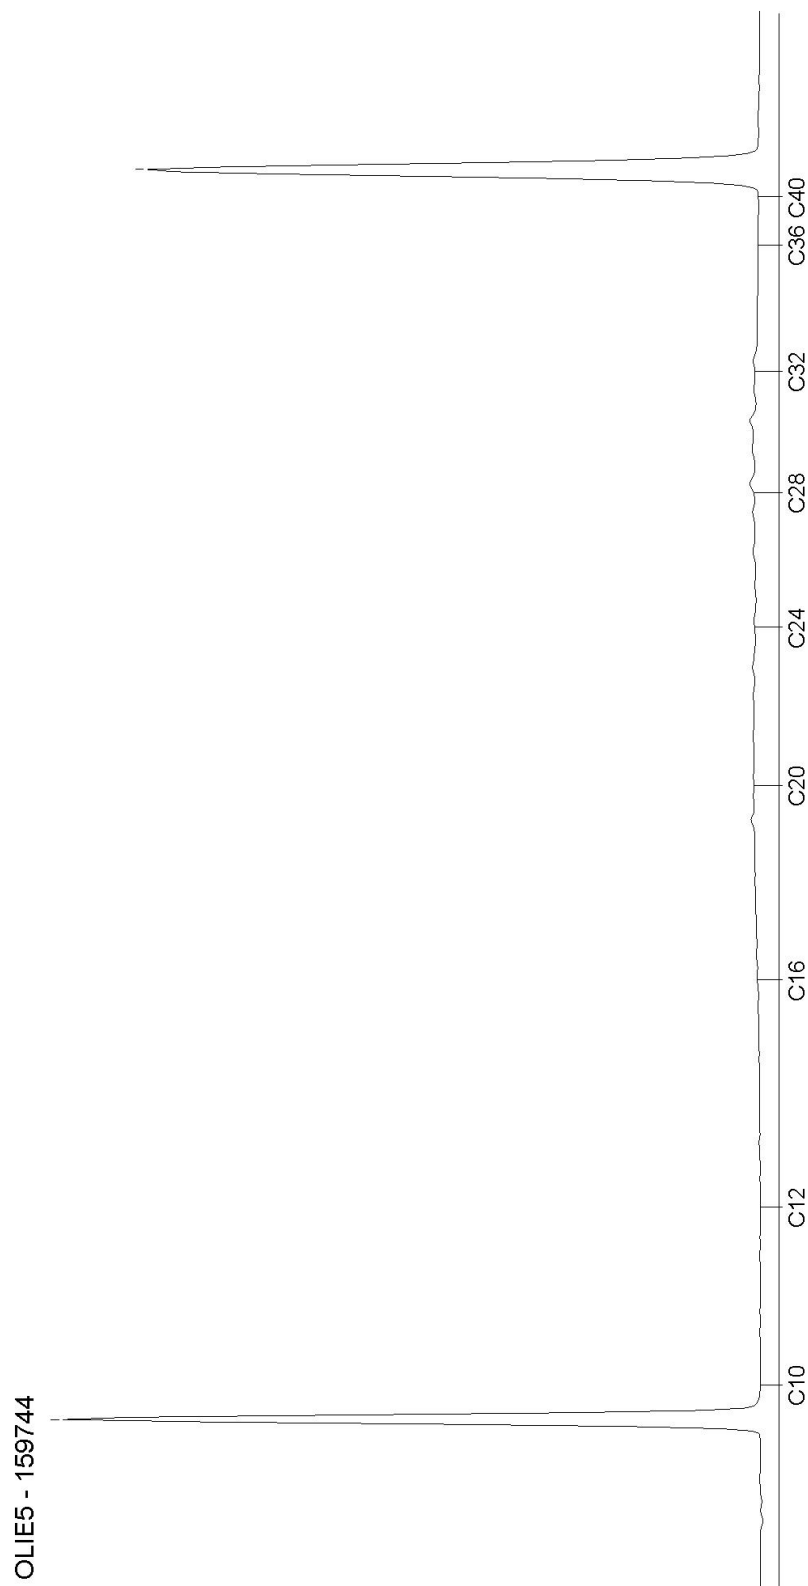
**Monsteromschrijving: BM1 dieseltank**

CHROMATOGRAM for Order No. 979770, Analysis No. 159744, created at 09.10.2020 08:23:24

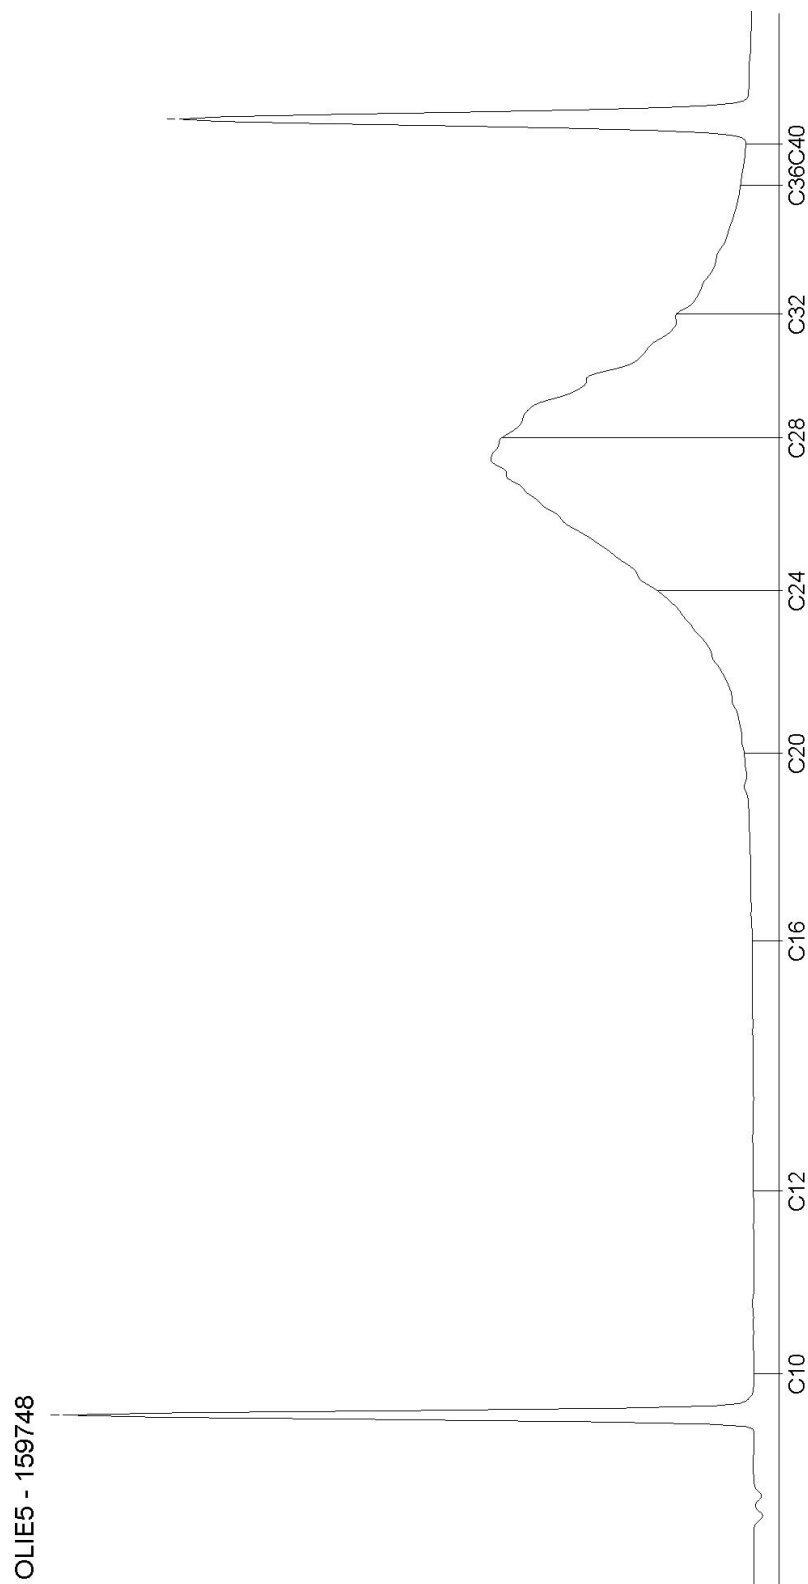
**Monsteromschrijving: BM2 oud erf**

CHROMATOGRAM for Order No. 979770, Analysis No. 159748, created at 12.10.2020 05:41:03

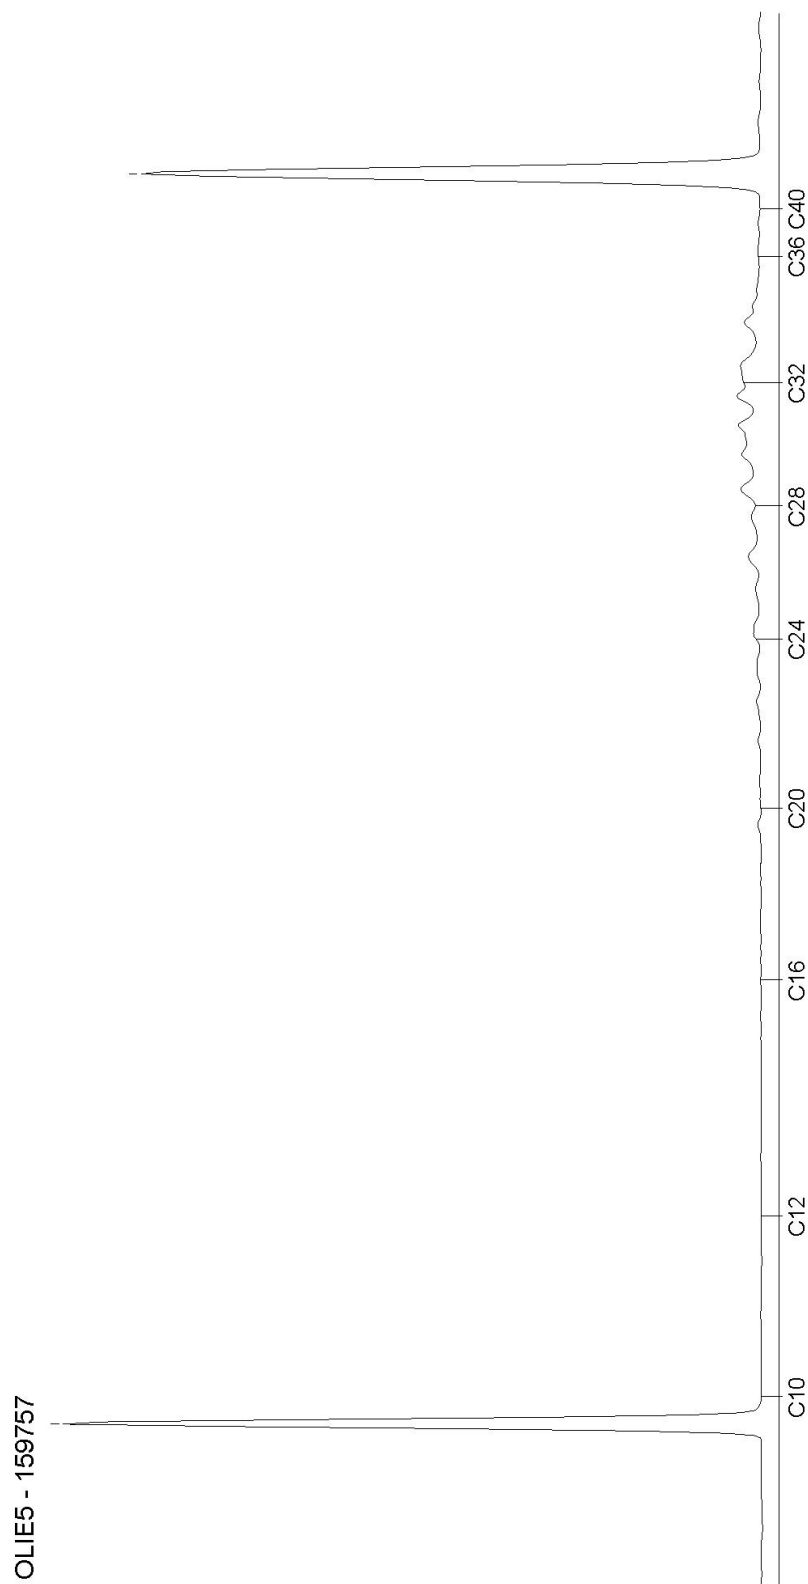
**Monsteromschrijving: BM3**

CHROMATOGRAM for Order No. 979770, Analysis No. 159757, created at 12.10.2020 05:41:03

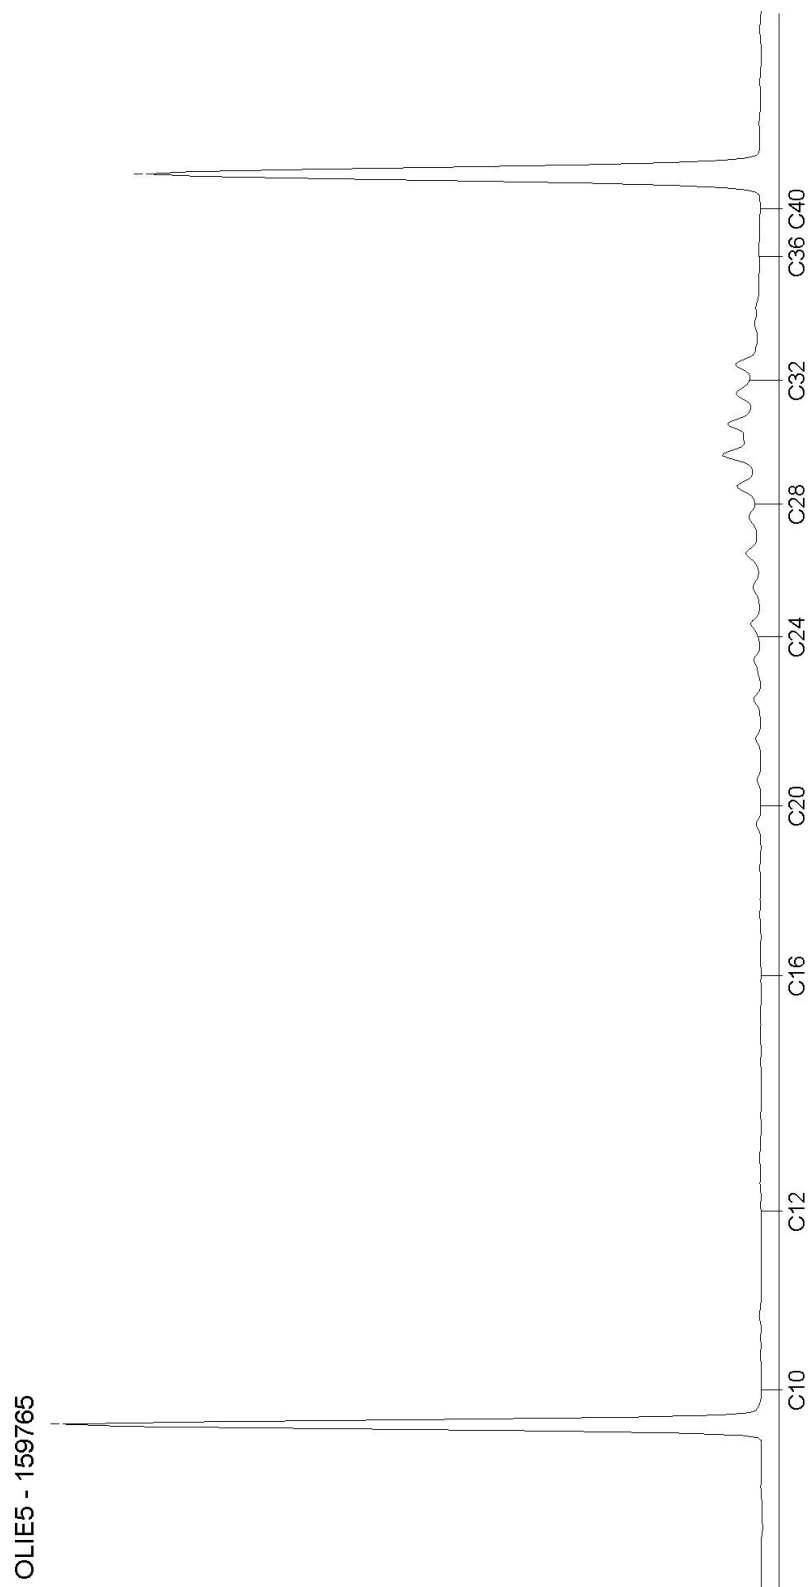
**Monsteromschrijving: BM4 weiland**

CHROMATOGRAM for Order No. 979770, Analysis No. 159765, created at 12.10.2020 05:41:03

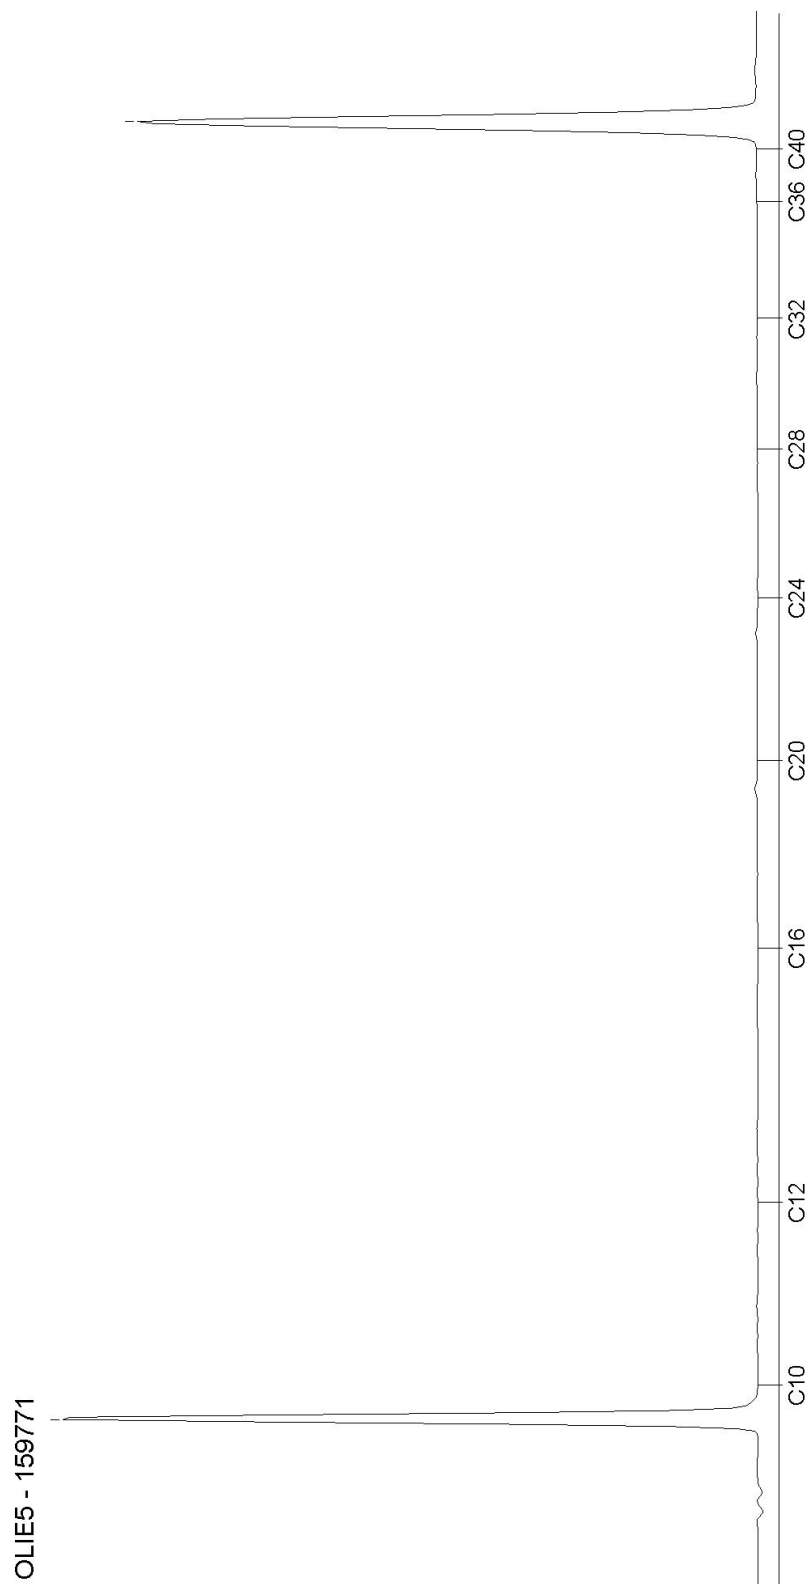
**Monsteromschrijving: OM1**

CHROMATOGRAM for Order No. 979770, Analysis No. 159771, created at 09.10.2020 08:23:24

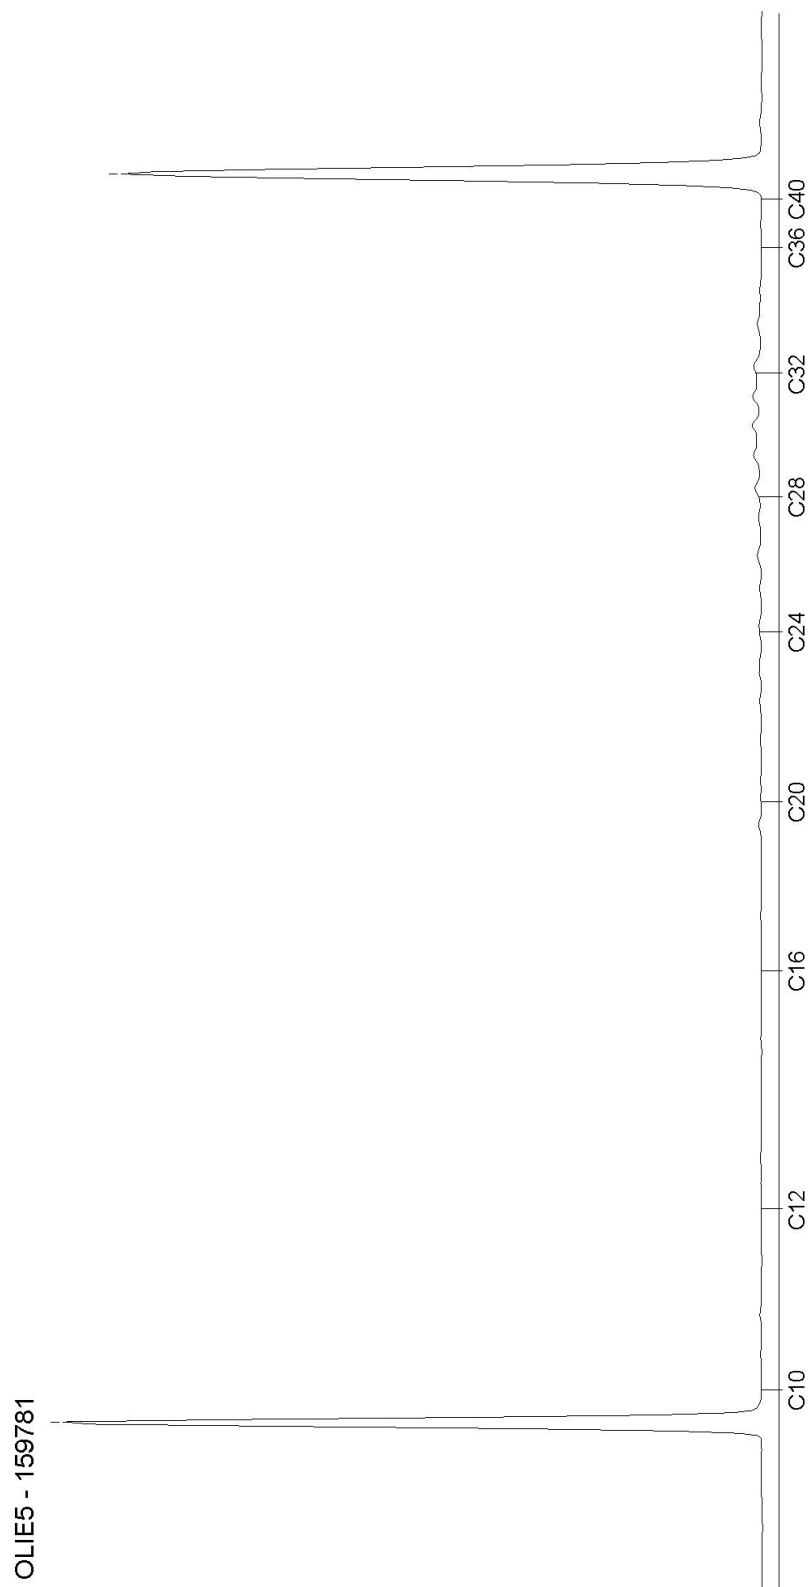
**Monsteromschrijving: OM2**

CHROMATOGRAM for Order No. 979770, Analysis No. 159781, created at 12.10.2020 05:41:03

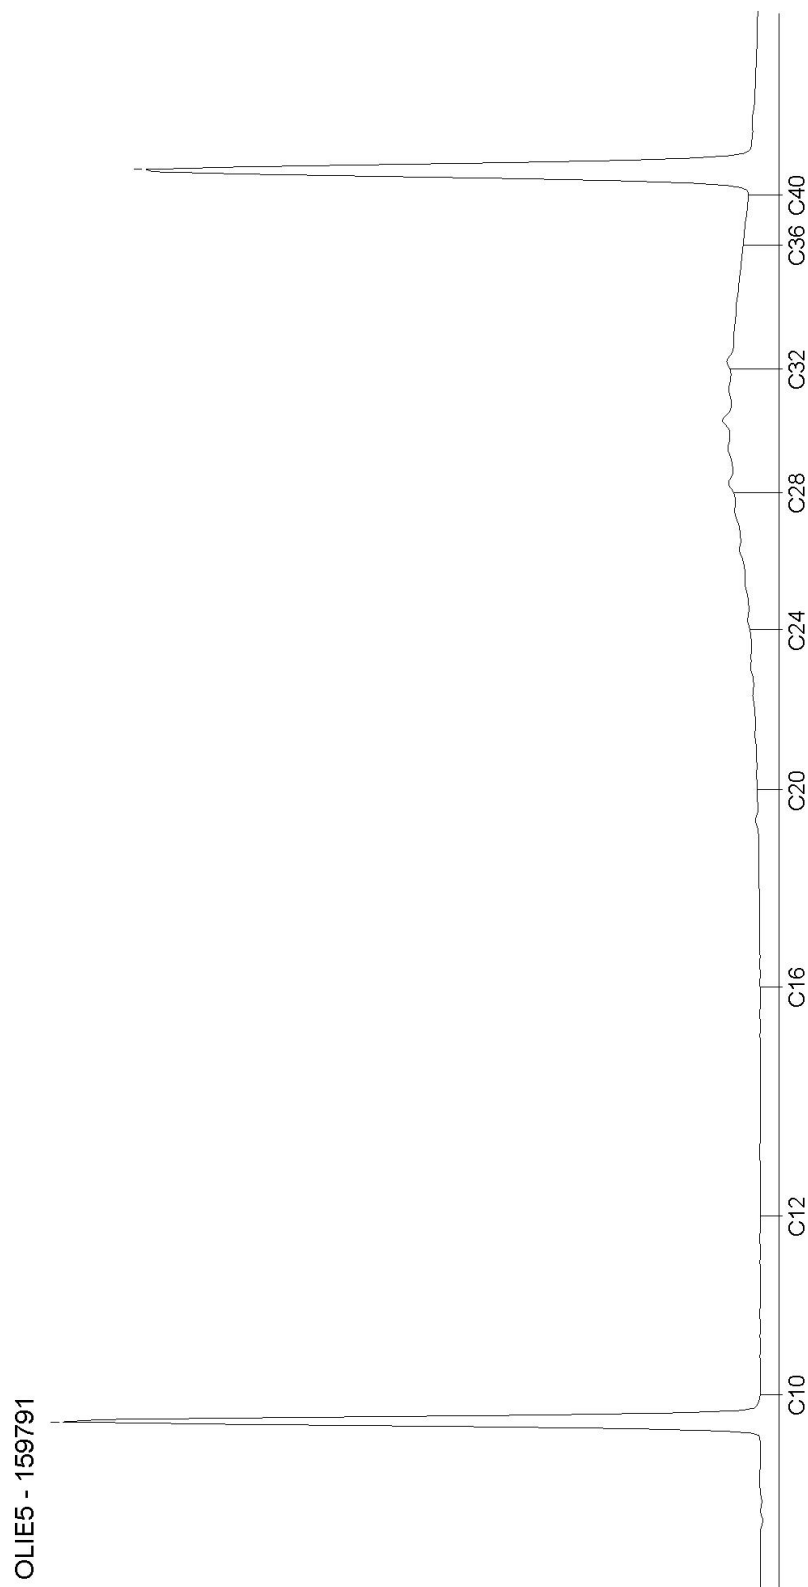
**Monsteromschrijving: 26 vlek op verharding**

CHROMATOGRAM for Order No. 979770, Analysis No. 159791, created at 09.10.2020 08:23:24

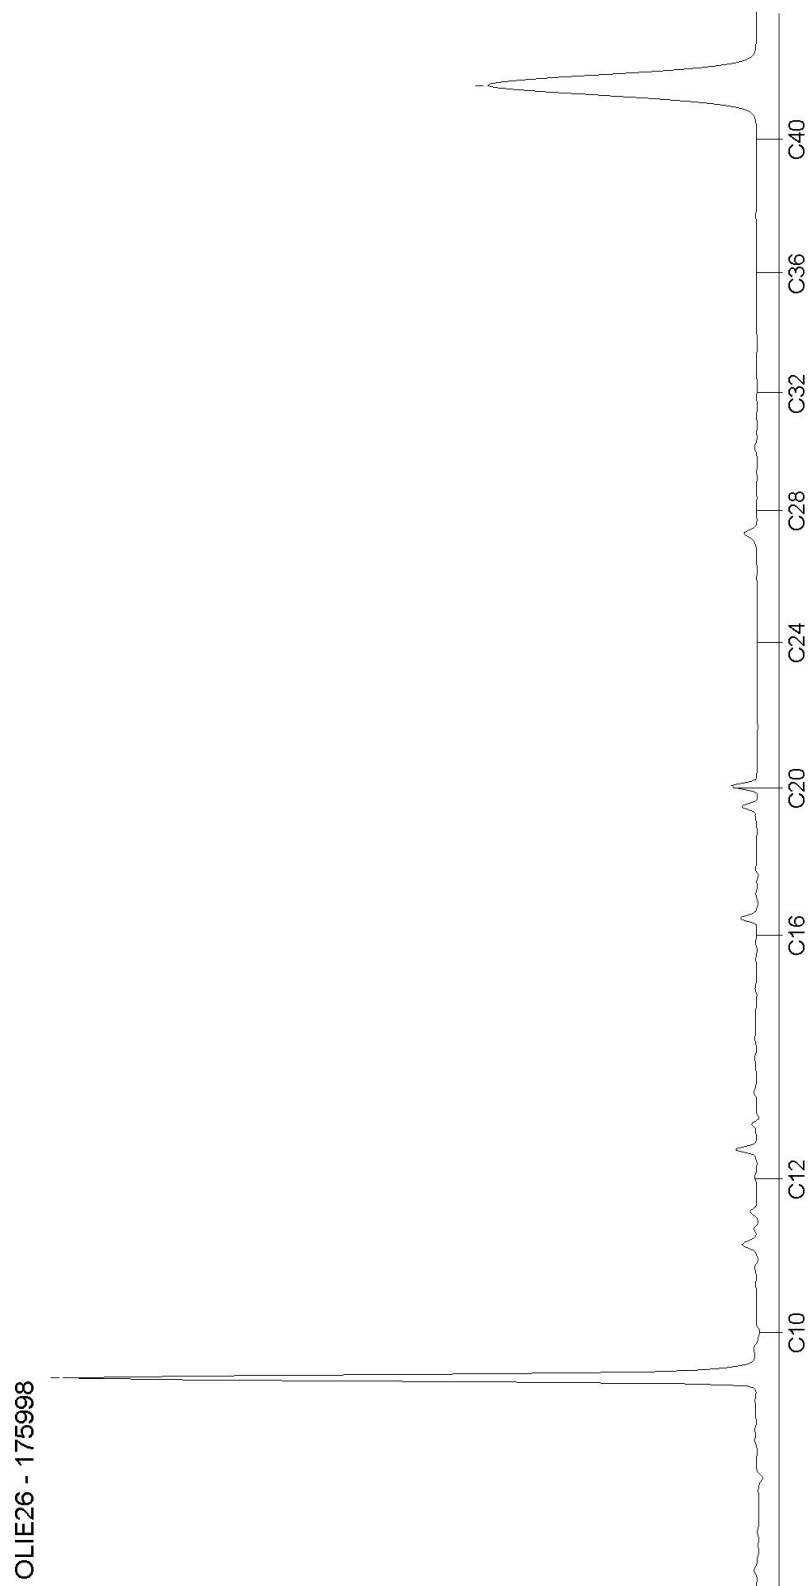
**Monsteromschrijving: PB1 WM1**

CHROMATOGRAM for Order No. 982621, Analysis No. 175998, created at 20.10.2020 07:30:44

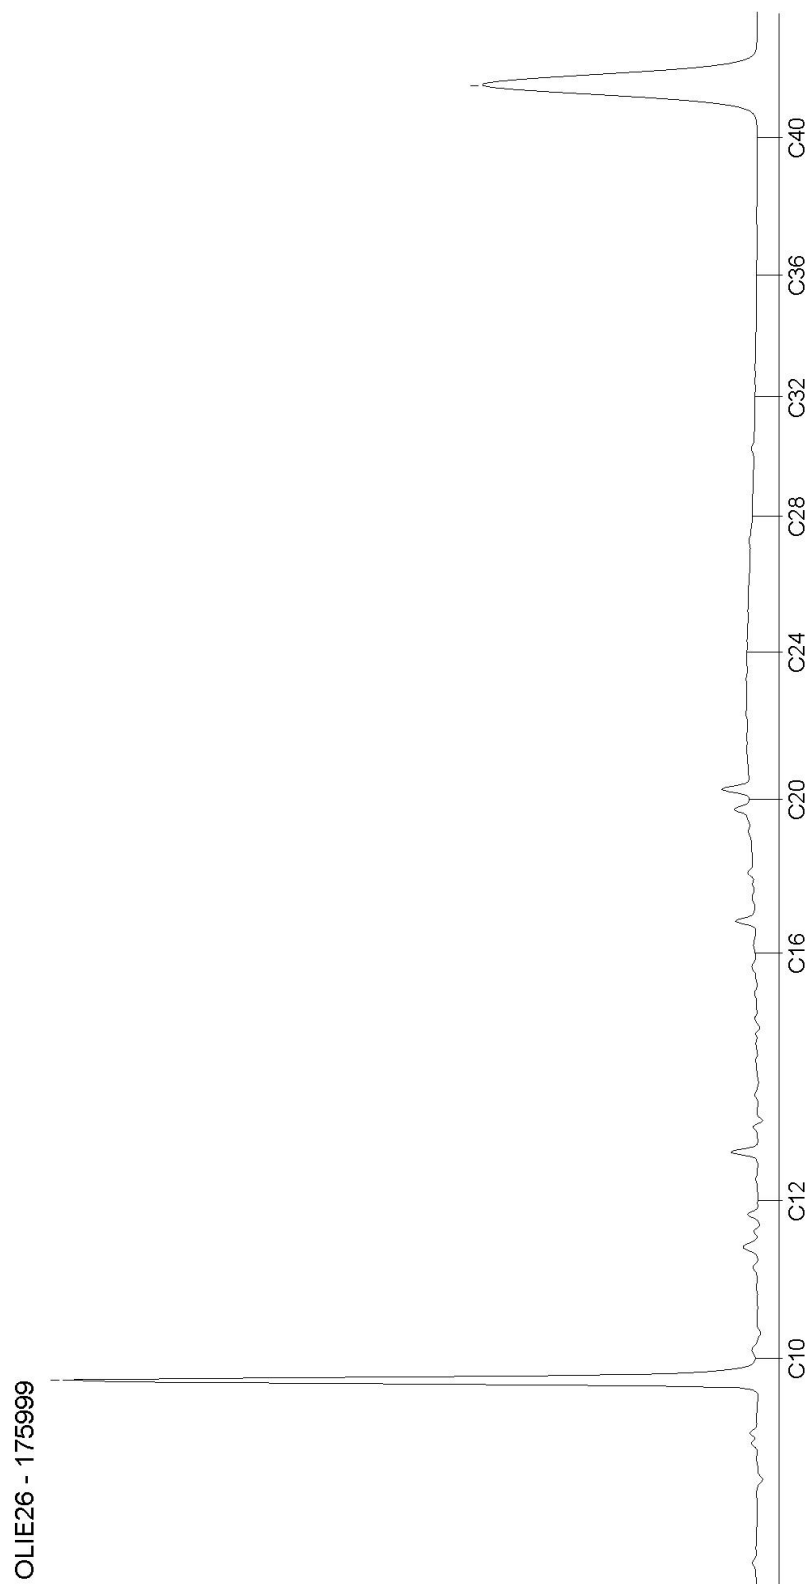
**Monsteromschrijving: PB4 WM1**

CHROMATOGRAM for Order No. 982621, Analysis No. 175999, created at 20.10.2020 07:30:44
