**Asbestinventarisatie**  
conform het Werkveldspecifieke certificatieschema voor het proces Asbestinventarisatie  
**Vosmaatweg 2 Vriezenveen**

# TITELBLAD INVENTARISATIERAPPORT

| GEGEVENS TITELBLAD OPNAMEFORMULIER | | | |
|---|---|---|--|
| Projectidentificatiecode | 2022-10.17 | | |
| Adres | Vosmaatweg 2 | | |

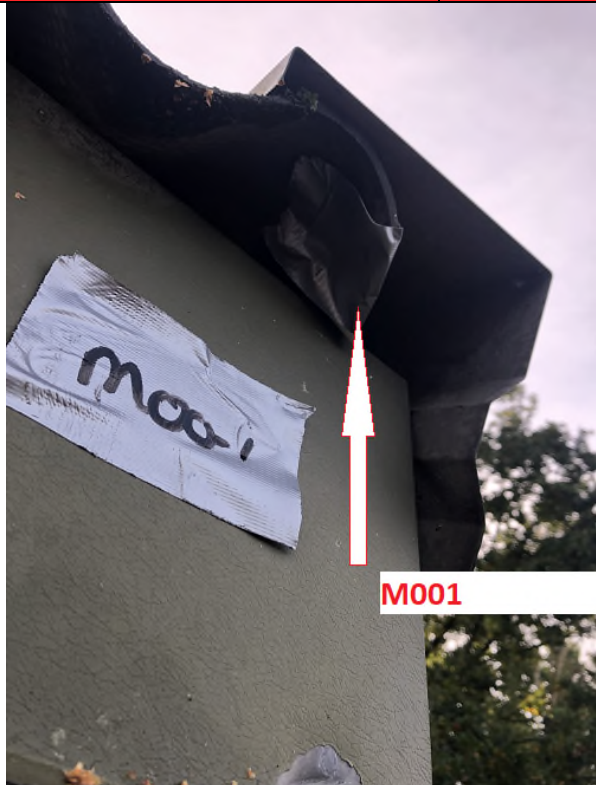
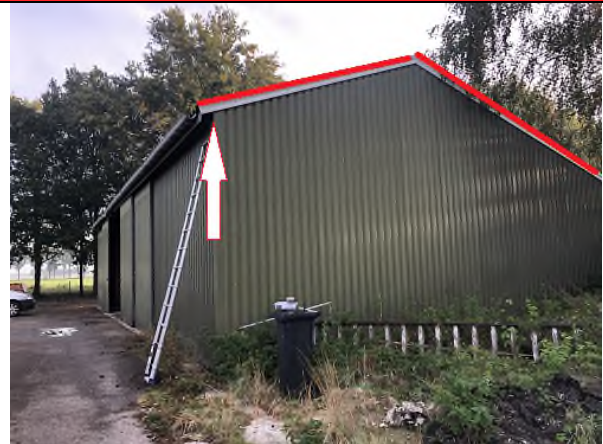
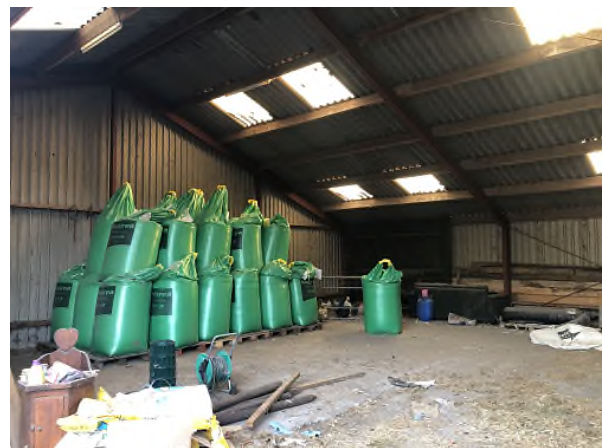
Bron nr 1

Dak opstal 1

| Materiaal | Golfplaten |
| Analyse resultaat | Chrysotiel 10-15 %<br>Amosiet 2-5 % |
| Gebondenheid | Hechtgebonden |
| Mate van beschadiging | Licht |
| Risicoklasse | 2a |

| Verwijdering | Open lucht |

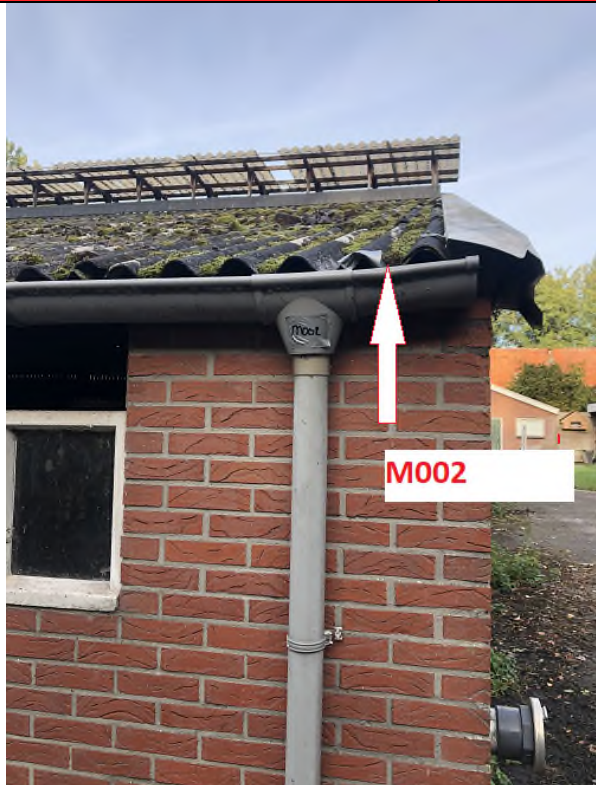
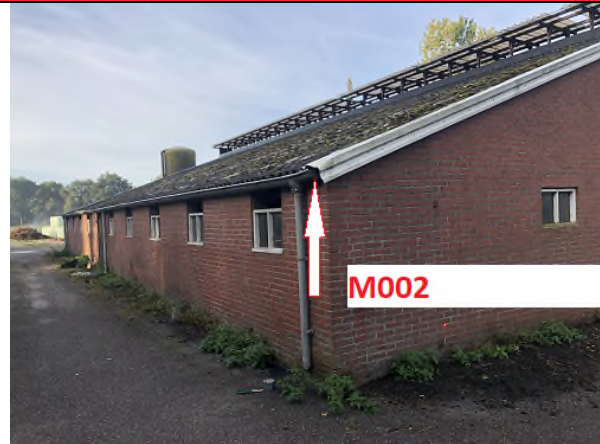
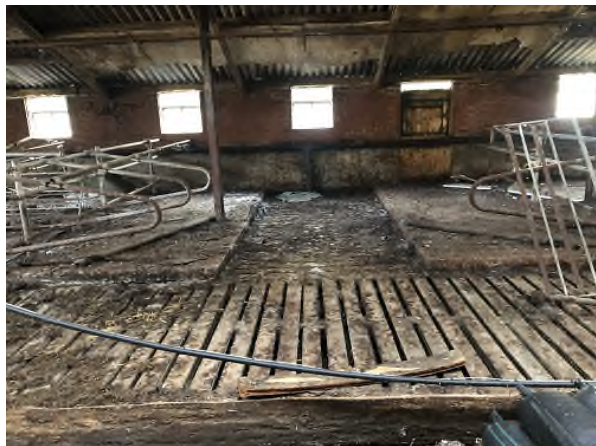
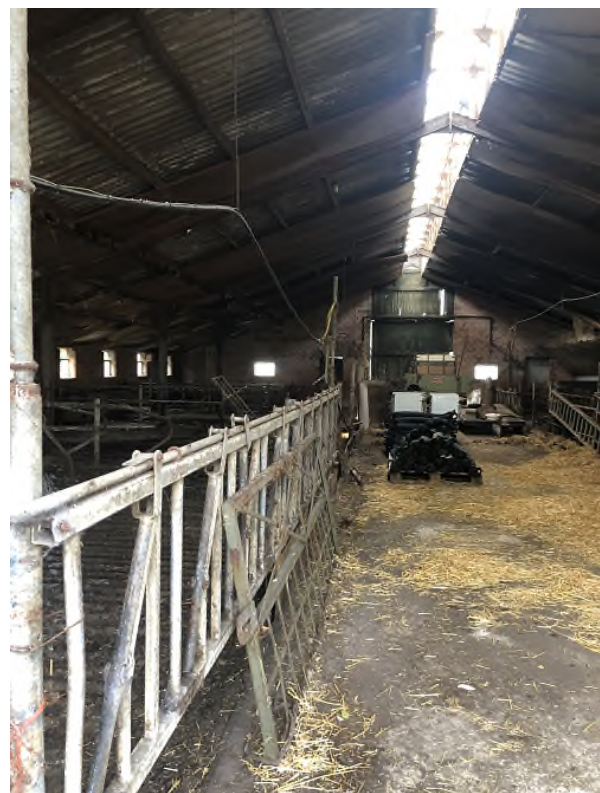
**Bron nr 2**

**Dak opstal 2**

| Materiaal | Golfplaten |
| Analyse resultaat | Chrysotiel 10-15 % |
| Gebondenheid | Hechtgebonden |
| Mate van beschadiging | Licht |
| Risicoklasse | 2 |

| Verwijdering | Open lucht |

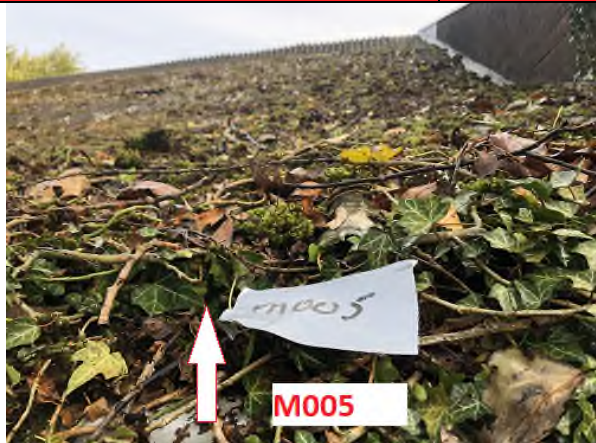
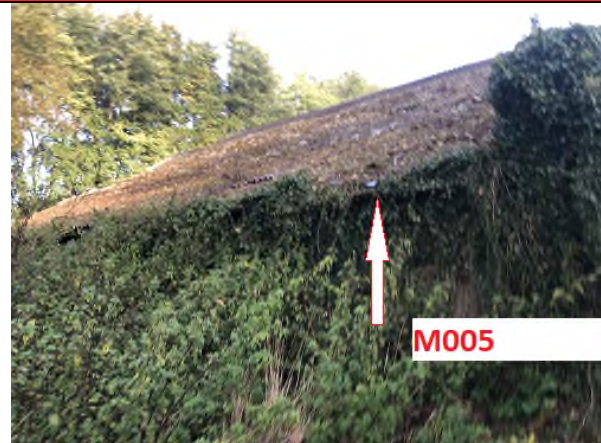
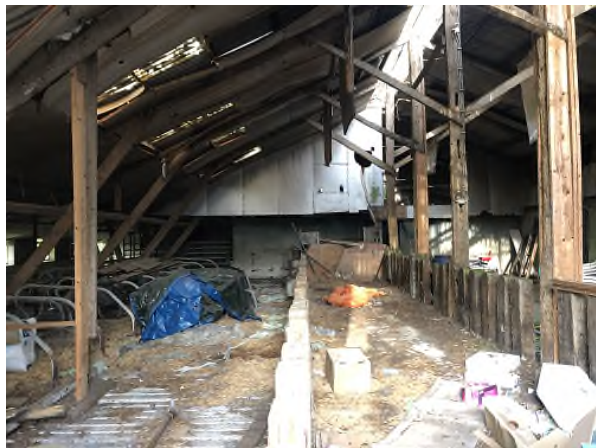
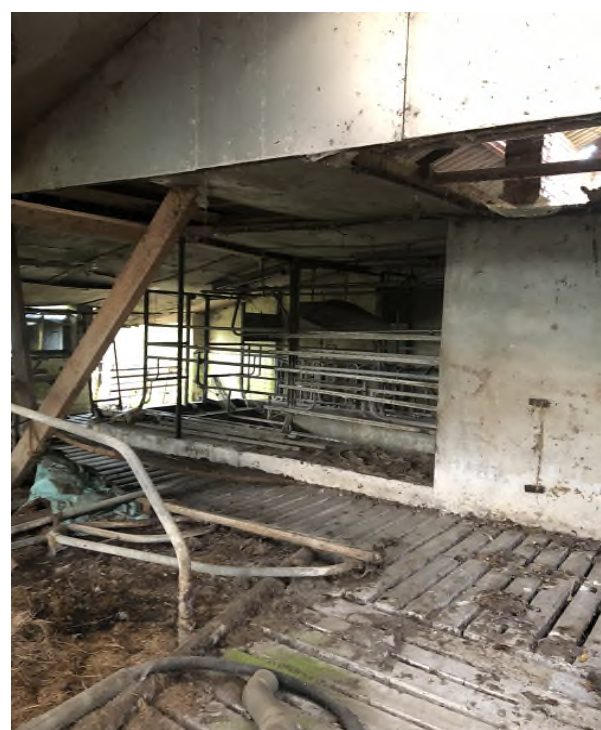
## Bron nr 3

## Dak opstal 3

| Materiaal | Golfplaten |
| Analyse resultaat | Chrysotiel 10-15 %<br>Crocidoliet 2-5 % |
| Gebondenheid | Hechtgebonden |
| Mate van beschadiging | Licht |
| Risicoklasse | 2a |

| Verwijdering | Open lucht |

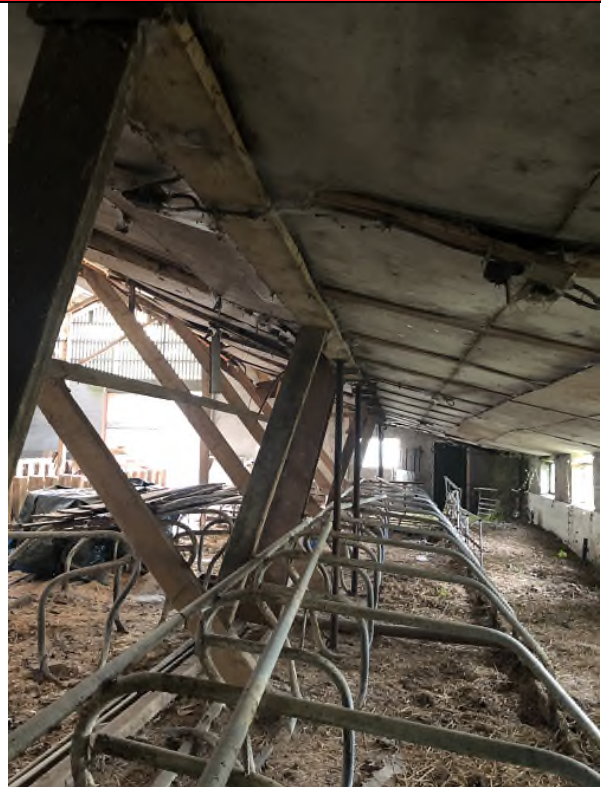
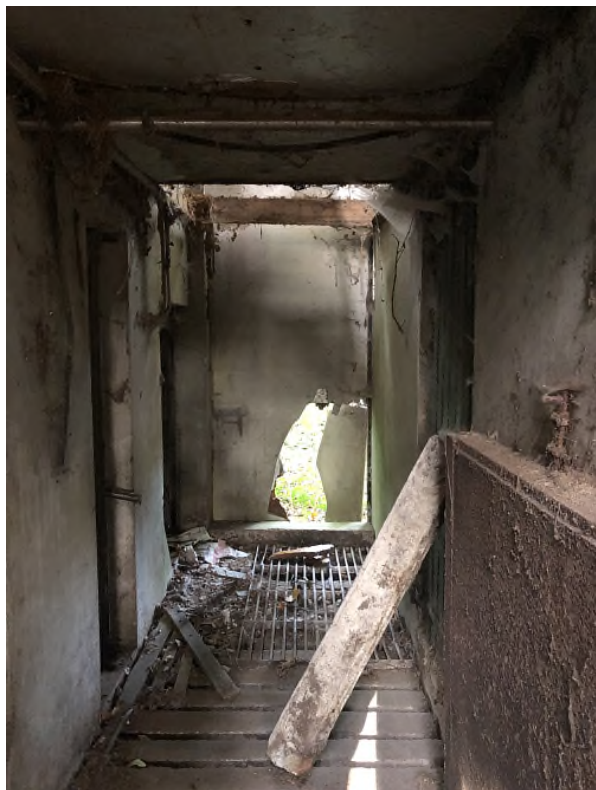
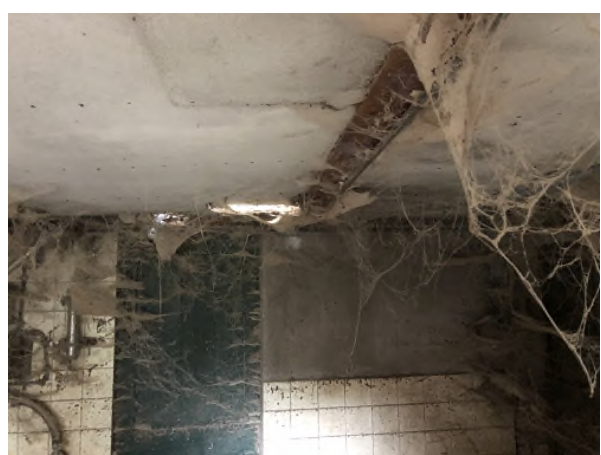
**Bron nr 4**

**Plafond opstal 3**

| Materiaal | Vlakke plaat | |
| Analyse resultaat | Chrysotiel 2-5 % | |
| Gebondenheid | Hechtgebonden | |
| Mate van beschadiging | Licht | |
| Risicoklasse | 2 | |

| Verwijdering | Containment | |

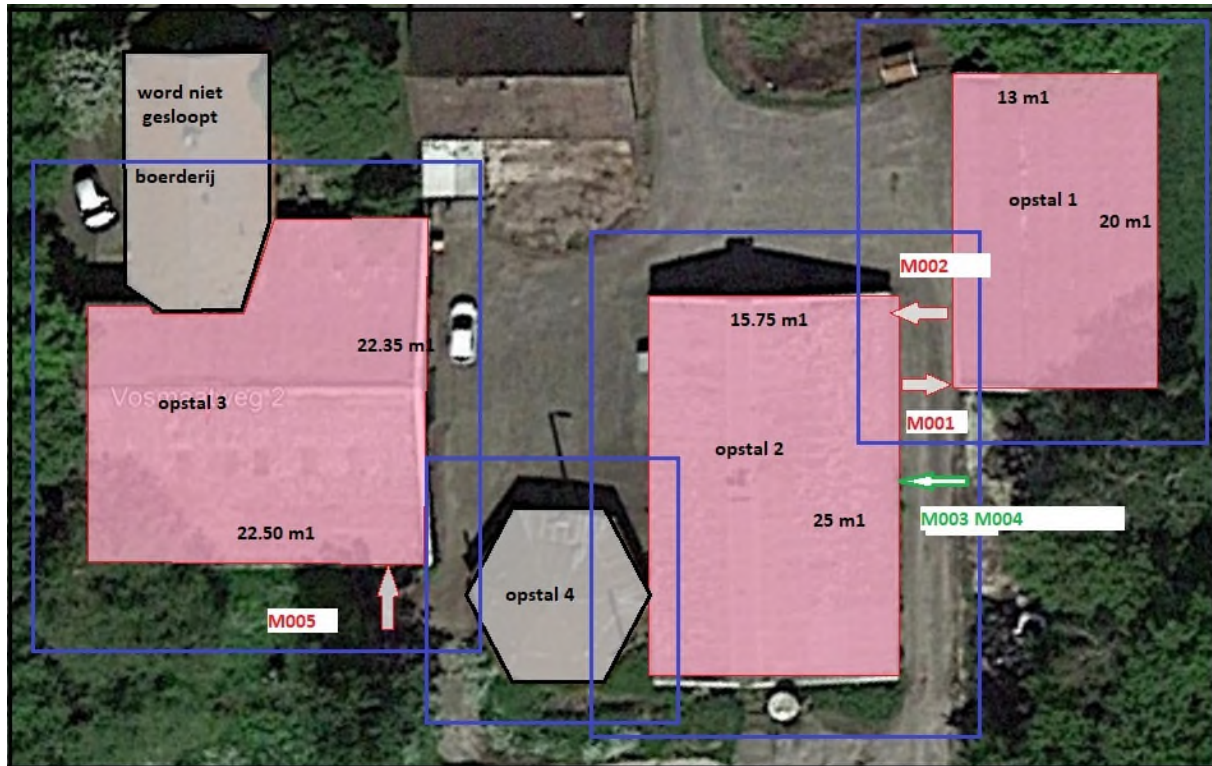
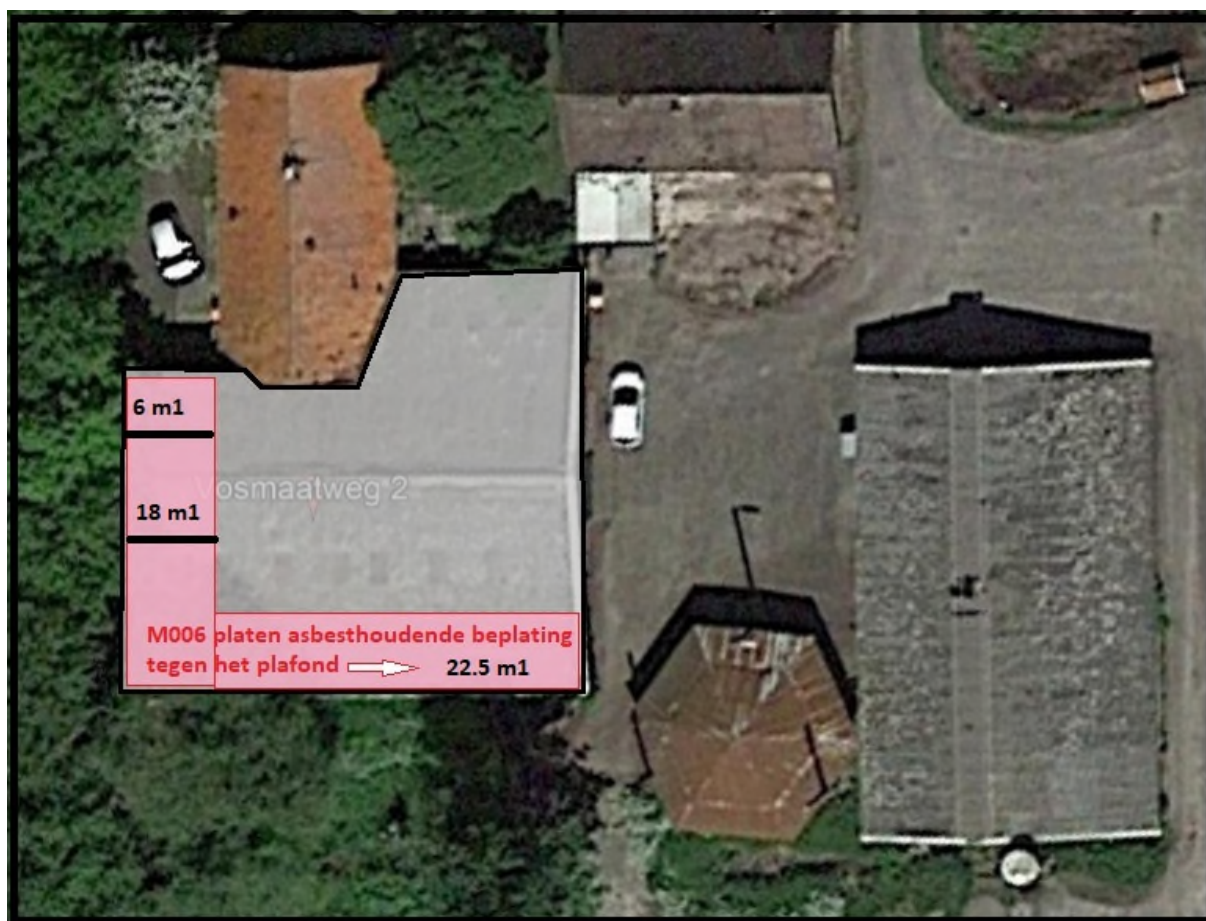
## Bijlage 2: Tekening

De op de plattegrond aangegeven opstellen op het adres Vosmaatweg 2 Vriezenveen
