## Verkennd Bodemonderzoek

Project: 2019-124

Locatie: Vosseboerweg 1 te Den Ham

Datum: 19 maart 2020

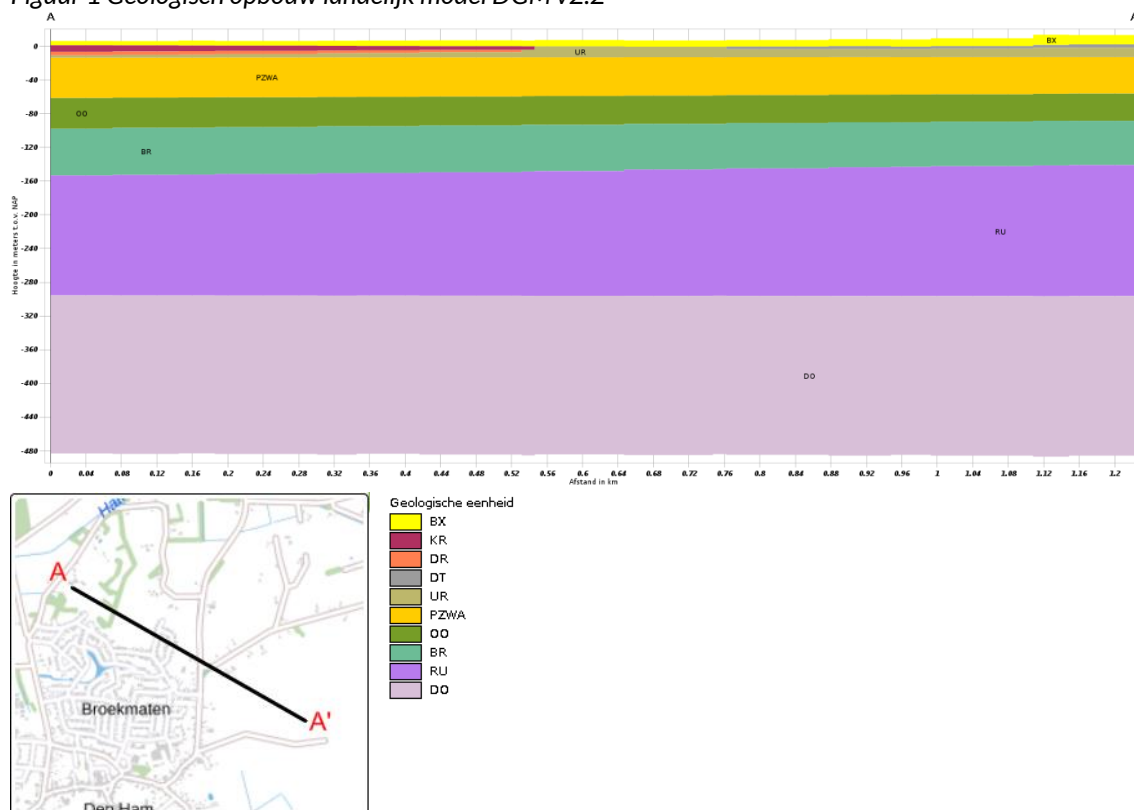
Figuur 1 Geologisch opbouw landelijk model DGM v2.2

De regionale geohydrologische bodemopbouw is weergegeven in onderstaande figuur.

De boorlocatie bevindt zich circa 8.5 meter boven NAP.

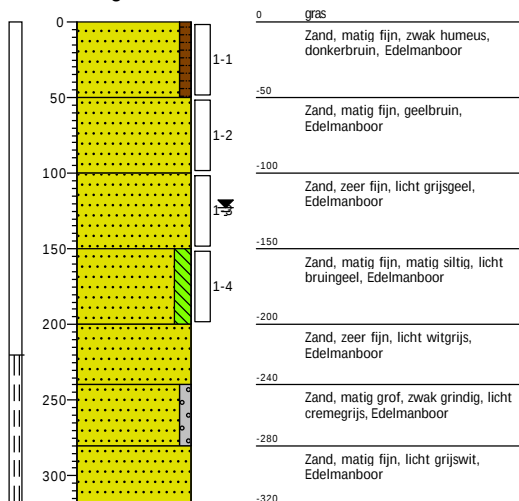
### Boring: 1

Datum: 5-3-2020  
GWS: 123

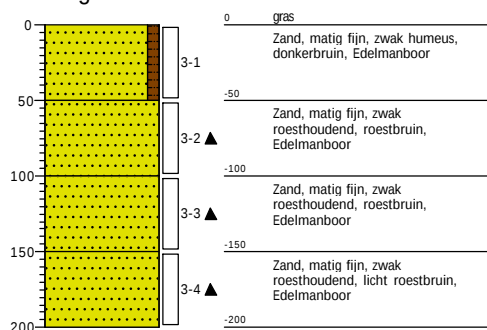
### Boring: 3

| Boring | Diepte boring (m -mv) | Traject (m -mv) | Grondsoort | Waargenomen bijzonderheden |
|---|---|---|---|---|
| 3 | 2,00 | 0,50 - 1,00 | Zand | zwak roesthoudend |
| | | 1,00 - 1,50 | Zand | zwak roesthoudend |
| | | 1,50 - 2,00 | Zand | zwak roesthoudend |

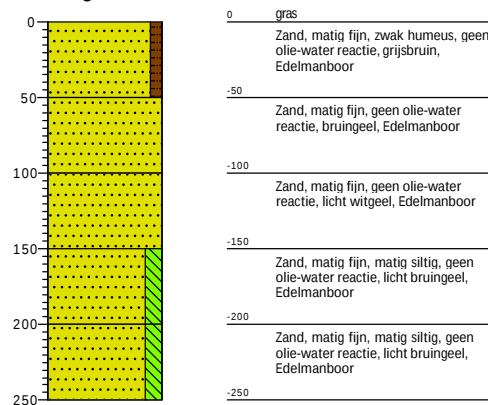
## Boring: 14

| Boring | Diepte boring (m -mv) | Traject (m -mv) | Grondsoort | Waargenomen bijzonderheden |
|---|---|---|---|---|
| 14 | 2,50 | 0,00 - 0,50 | Zand | geen olie-water reactie |
| | | 0,50 - 1,00 | Zand | geen olie-water reactie |
| | | 1,00 - 1,50 | Zand | geen olie-water reactie |
| | | 1,50 - 2,00 | Zand | geen olie-water reactie |
| | | 2,00 - 2,50 | Zand | geen olie-water reactie |

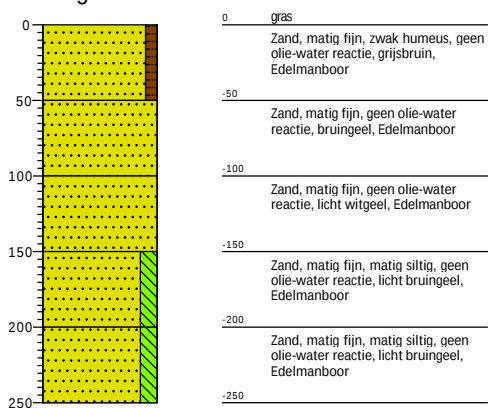
## Boring: 15

| Boring | Diepte boring (m -mv) | Traject (m -mv) | Grondsoort | Waargenomen bijzonderheden |
|---|---|---|---|---|
| 15 | 2,50 | 0,00 - 0,50 | Zand | geen olie-water reactie |
| | | 0,50 - 1,00 | Zand | geen olie-water reactie |
| | | 1,00 - 1,50 | Zand | geen olie-water reactie |
| | | 1,50 - 2,00 | Zand | geen olie-water reactie |
| | | 2,00 - 2,50 | Zand | geen olie-water reactie |

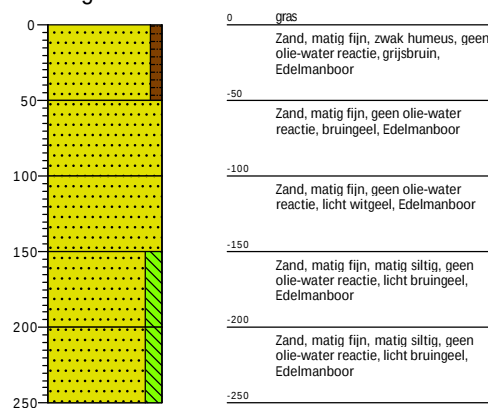
## Boring: 16

| Boring | Diepte boring (m -mv) | Traject (m -mv) | Grondsoort | Waargenomen bijzonderheden |
|---|---|---|---|---|
| 16 | 2,50 | 0,00 - 0,50 | Zand | geen olie-water reactie |
| | | 0,50 - 1,00 | Zand | geen olie-water reactie |
| | | 1,00 - 1,50 | Zand | geen olie-water reactie |
| | | 1,50 - 2,00 | Zand | geen olie-water reactie |
| | | 2,00 - 2,50 | Zand | geen olie-water reactie |

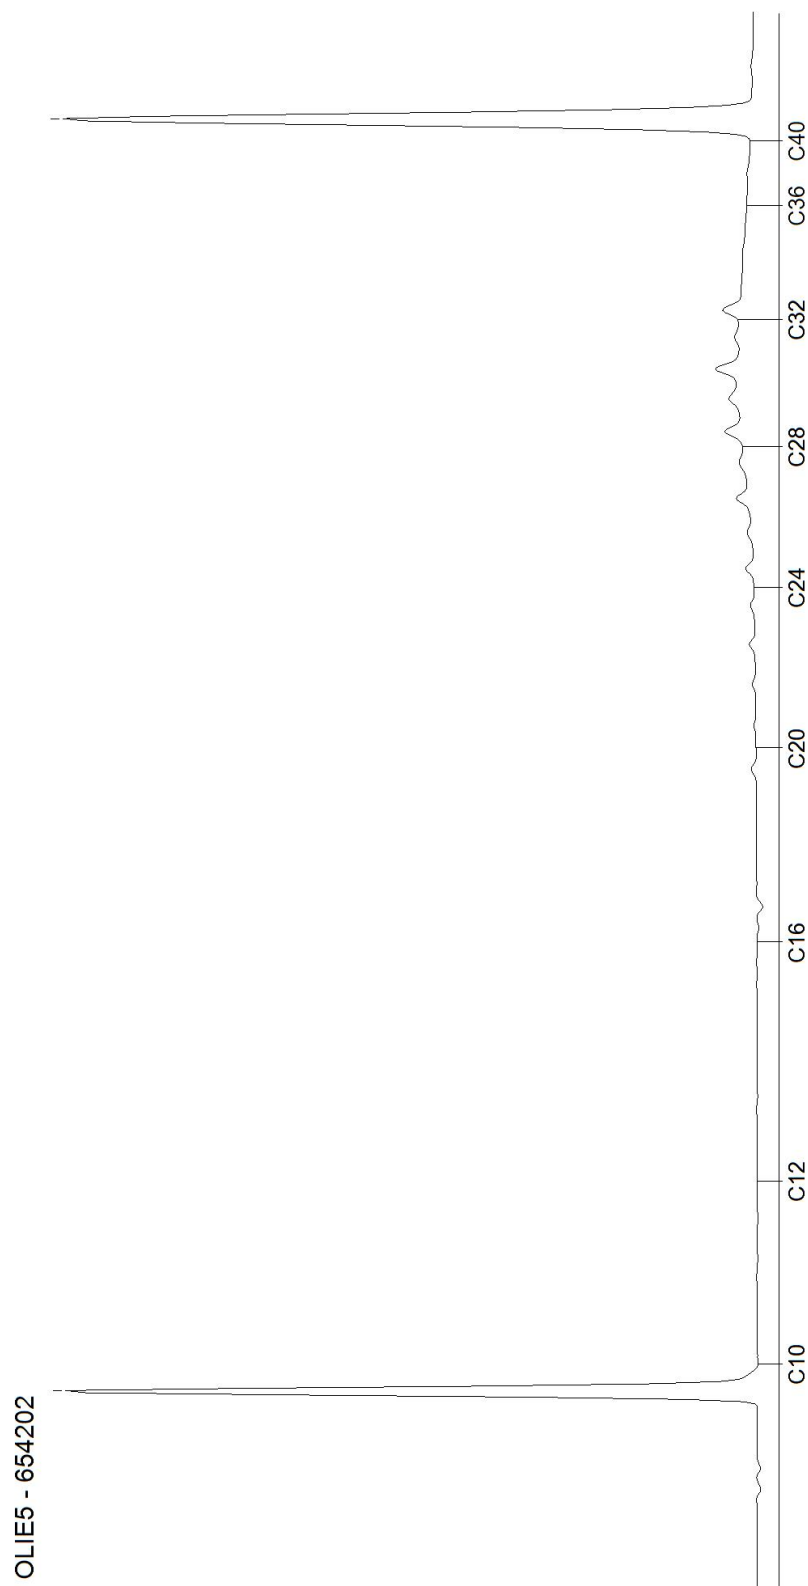
**Monsteromschrijving: BM1**

CHROMATOGRAM for Order No. 926682, Analysis No. 654202, created at 10.03.2020 07:03:22

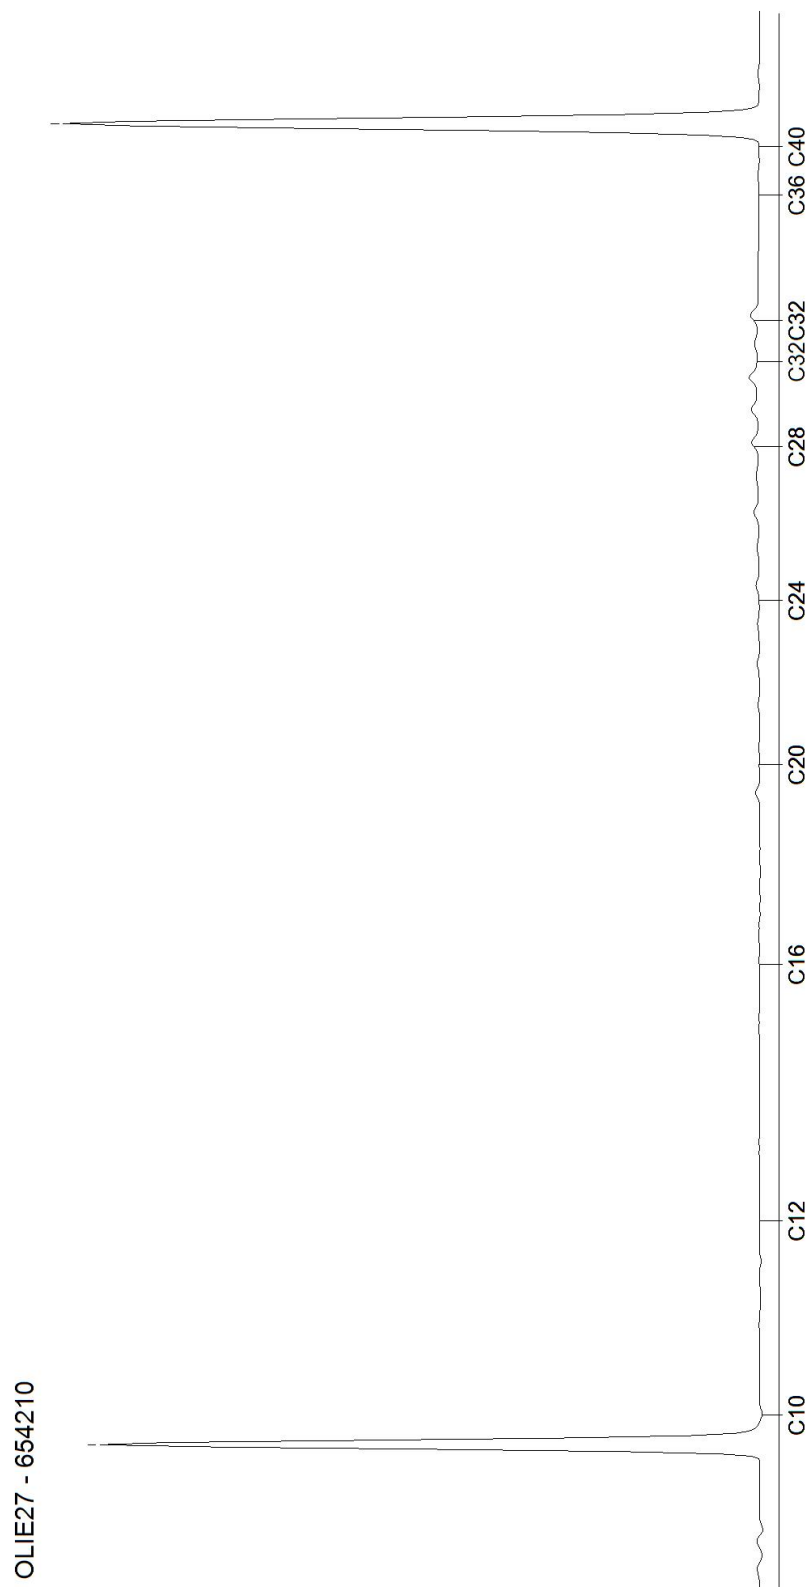
**Monsteromschrijving: BM2**

CHROMATOGRAM for Order No. 926682, Analysis No. 654210, created at 12.03.2020 10:07:10

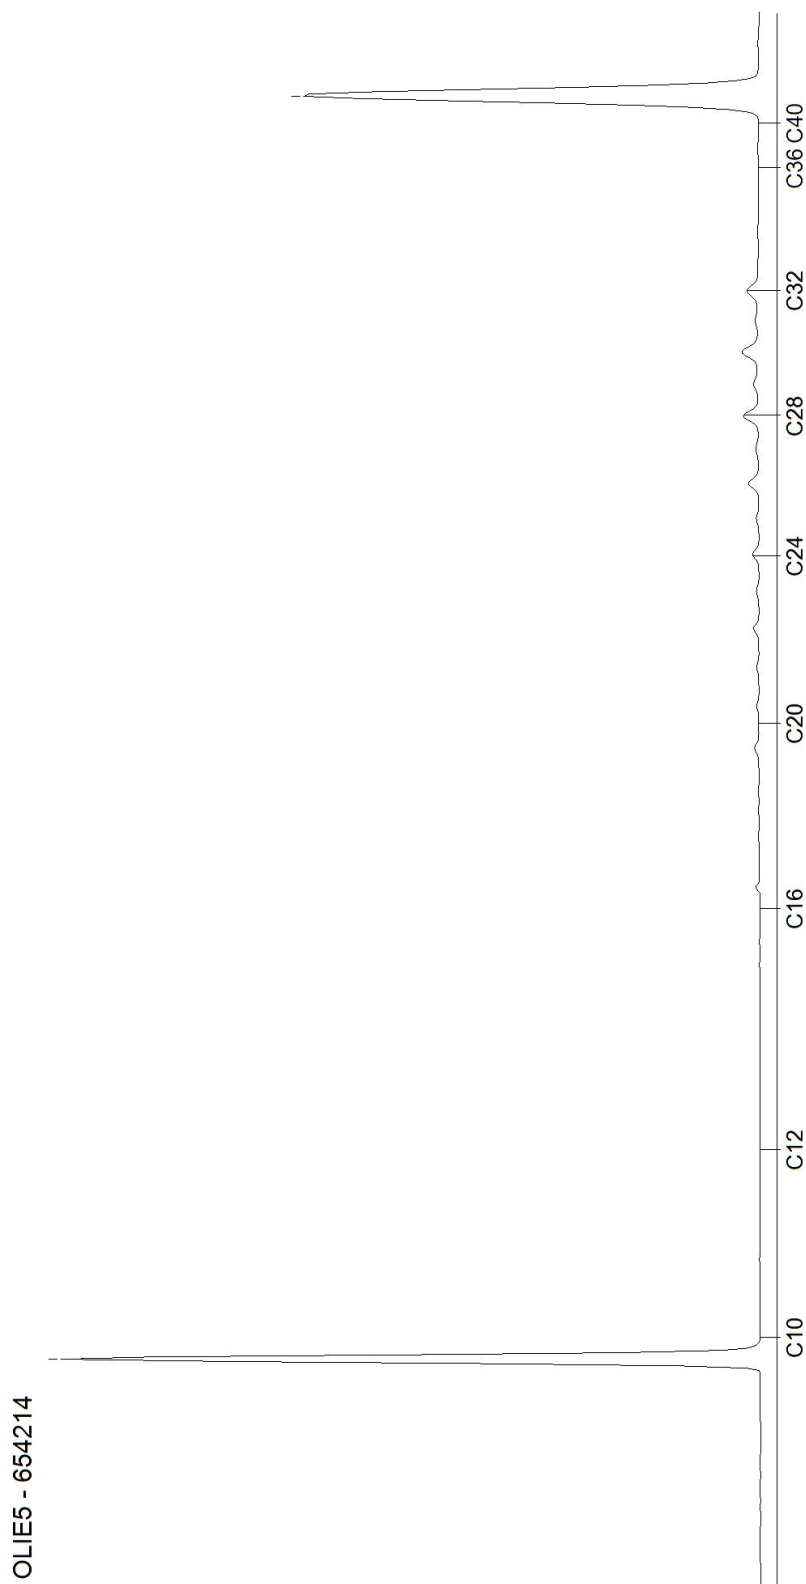
## Monsteromschrijving: BM3

CHROMATOGRAM for Order No. 926682, Analysis No. 654214, created at 11.03.2020 07:59:33

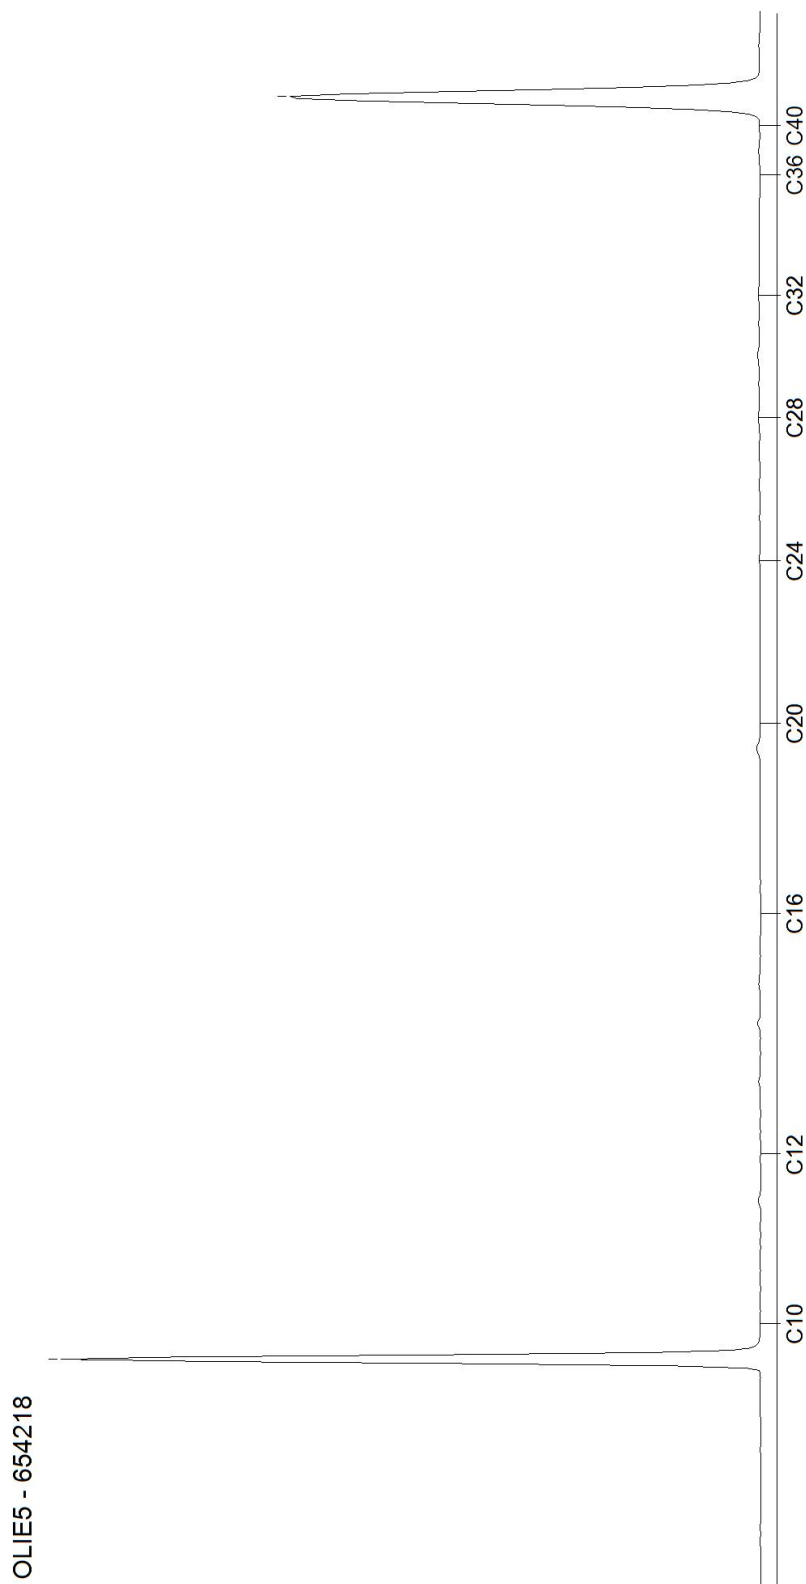
## Monsteromschrijving: OM1

CHROMATOGRAM for Order No. 926682, Analysis No. 654218, created at 10.03.2020 07:15:52

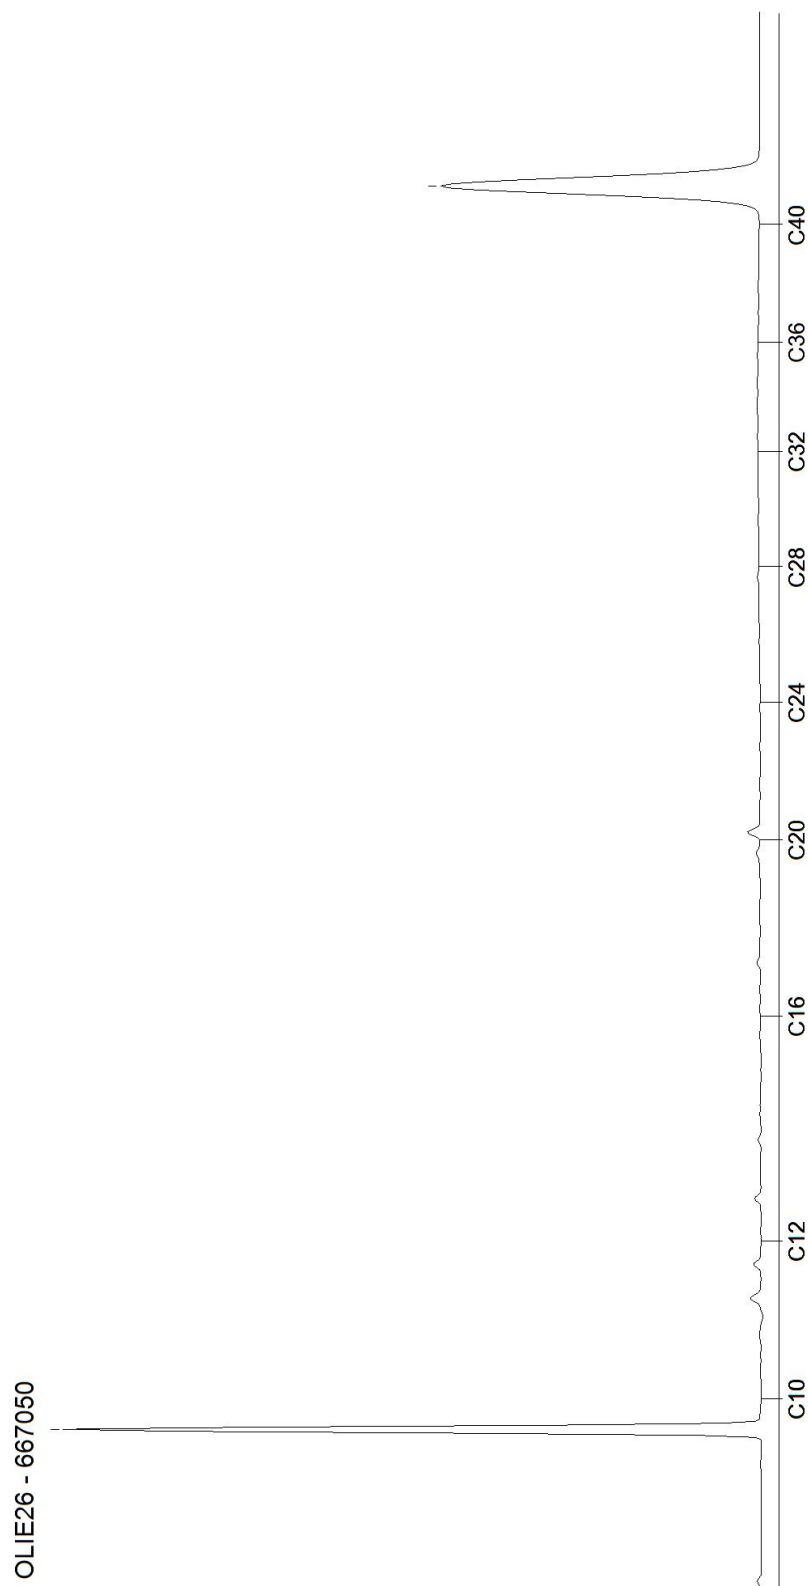
**Monsteromschrijving: PB1 WM1**

CHROMATOGRAM for Order No. 929127, Analysis No. 667050, created at 17.03.2020 09:46:19
