**RAPPORT VERKENNEND BODEMONDERZOEK**  
**conform NEN 5740 en NEN 5707**  
Hammerweg 30 - Vriezenveen

*Locatie:*  
Hammerweg 30  
7671 JA Vriezenveen

Projectcode: 20039416

Rapportagedatum: 21 juli 2020

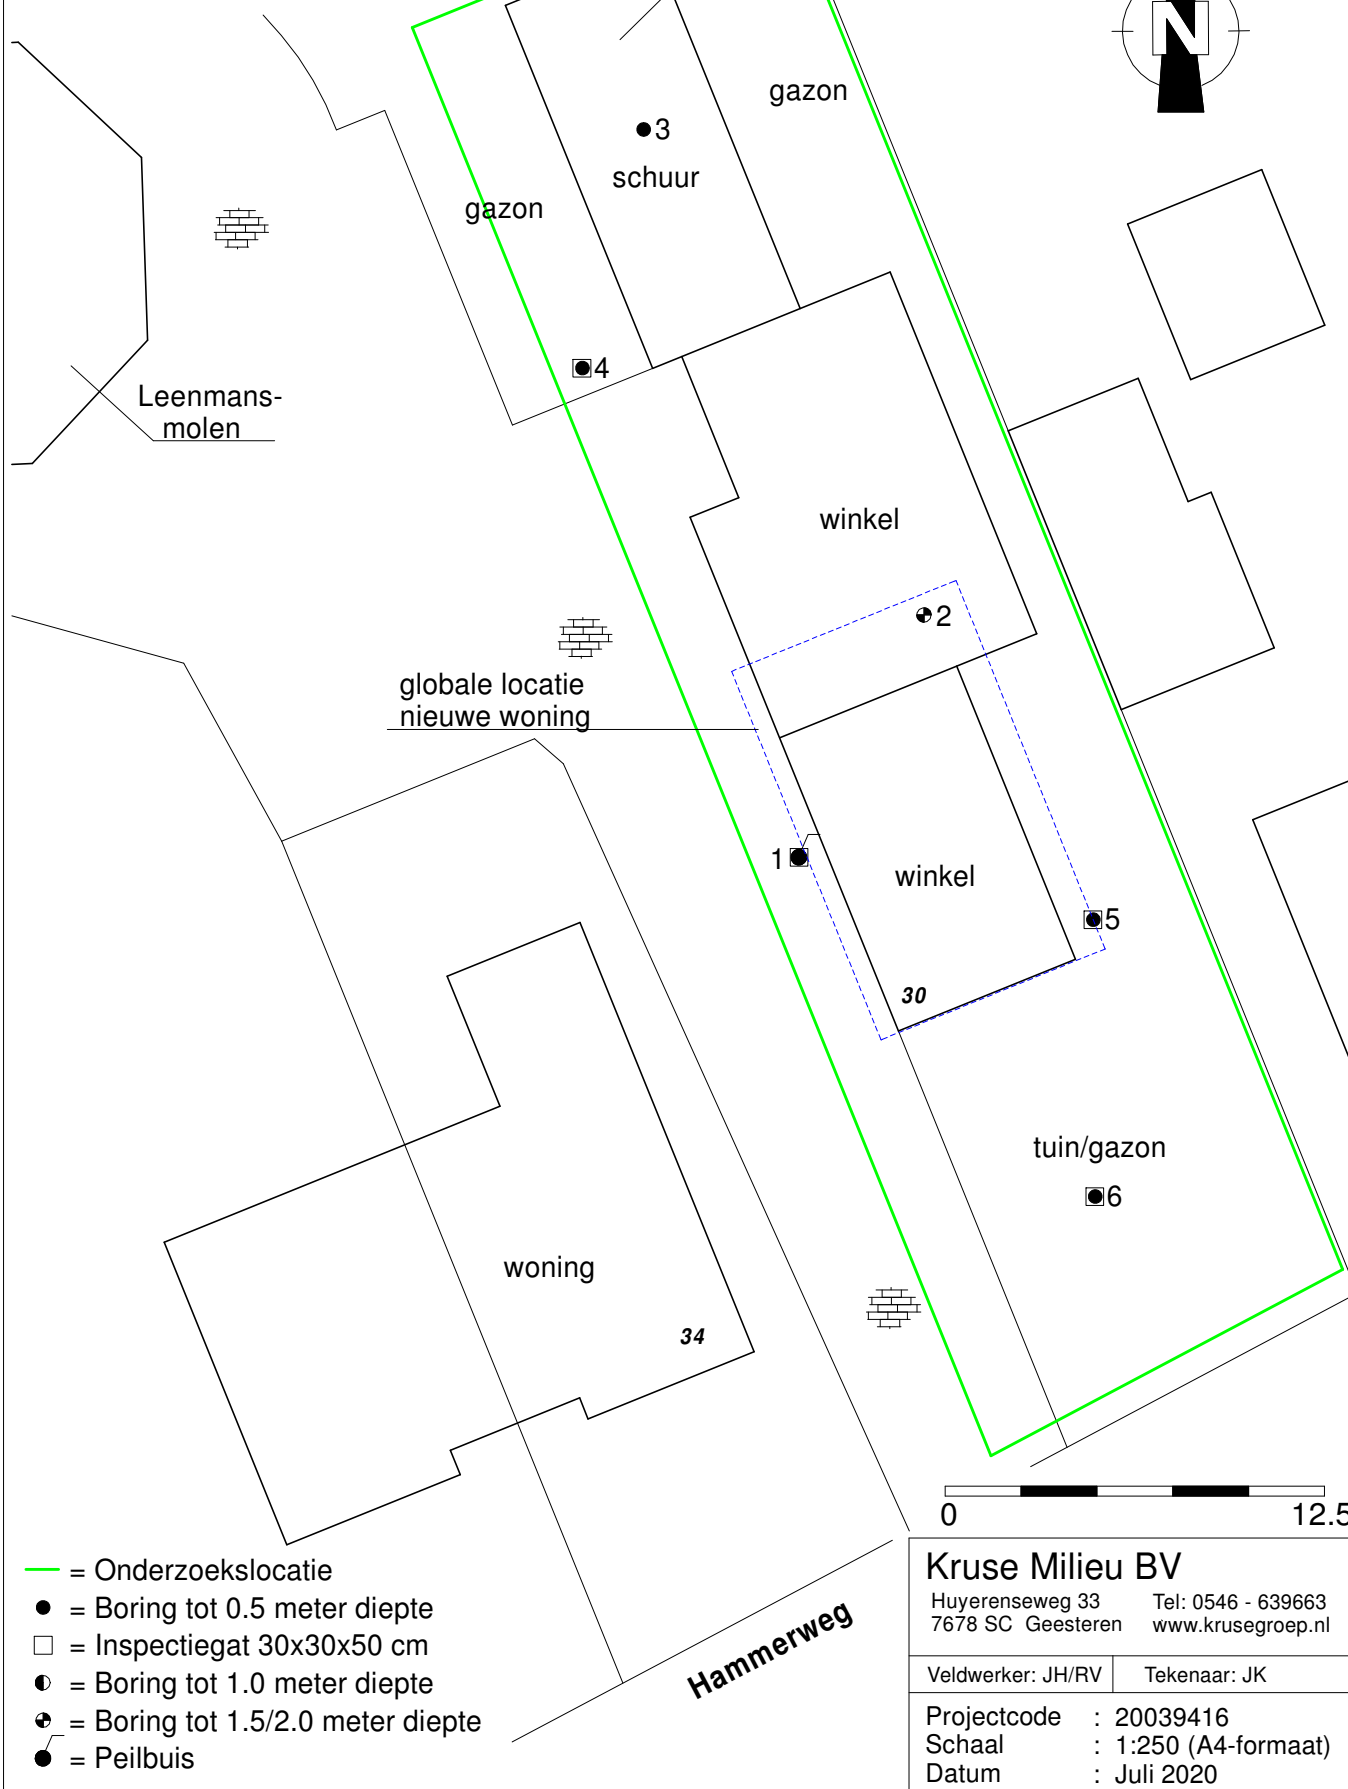
Bijlage I  
Regionale ligging locatie  
Boorplan verkennend bodemonderzoek Kruse Milieu BV, juli 2020

asbesthoudende golfplaten,  
aan weerszijden van de schuur  
bevinden zich dakgoten

De situering van de monsterpunten is weergegeven op de situatieschets van bijlage I. Tijdens de boorwerkzaamheden is de bodemopbouw beschreven en is de grond zintuiglijk beoordeeld op eventuele aanwezigheid van verontreinigingen. De boorbeschrijvingen zijn weergegeven in bijlage II.

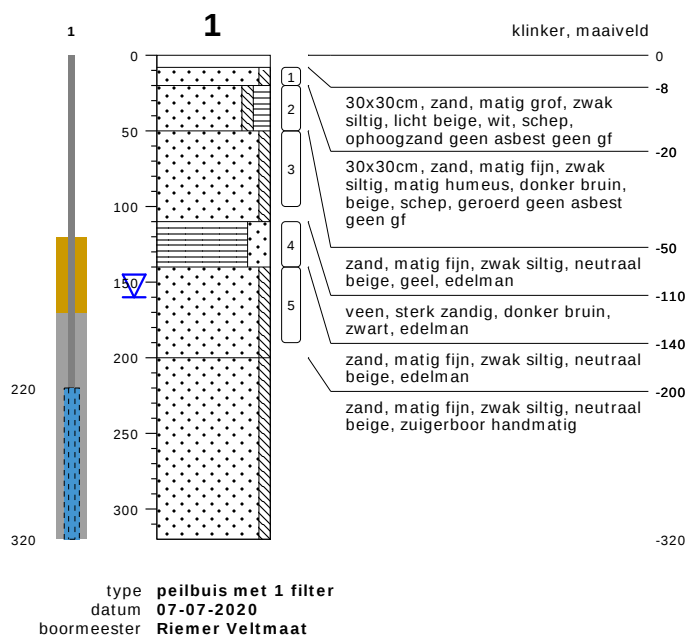
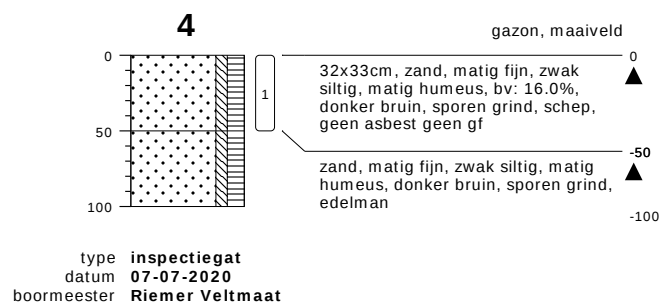
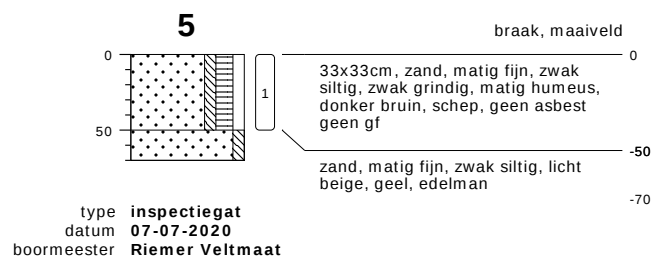
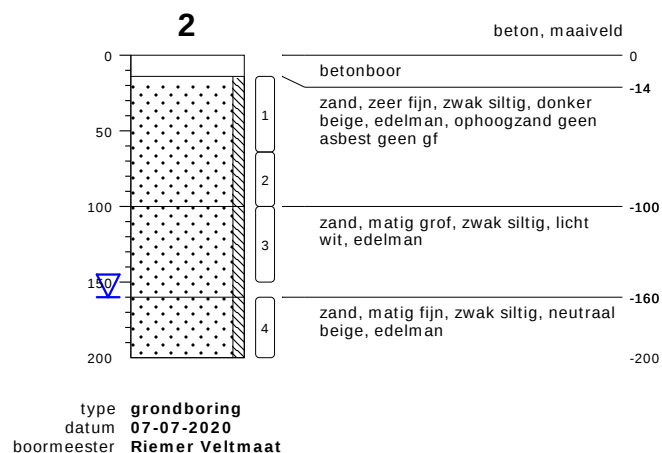
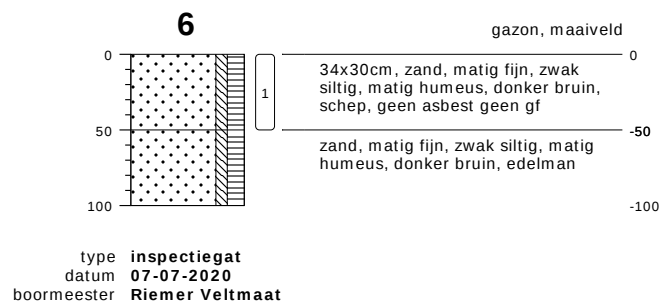
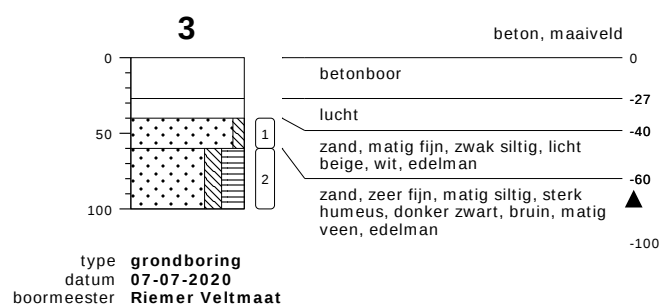
Bijlage II  
Boorstaten

## bodemprofielen schaal 1:50

onderzoek **Hammerweg 30 - Vriezenveen**  
projectcode **20039416**  
getekend conform **NEN 5104**

De bodemopbouw ter plaatse van de onderzoekslocatie bestaat globaal uit matig grof tot matig fijn zand. Er zijn geen bodemvreemde materialen waargenomen. Deze zijn in tabel 2 weergegeven. Door de veldwerker zijn visueel geen asbestverdachte materialen in de bodem waargenomen.
