**RAPPORT VERKENNEND BODEMONDERZOEK**  
**conform NEN5740**  
Almeloseweg 76 - Vriezenveen

*Locatie:*  
Almeloseweg 76  
7671 RG Vriezenveen

Projectcode: 21061610

Rapportagedatum: 29 oktober 2021

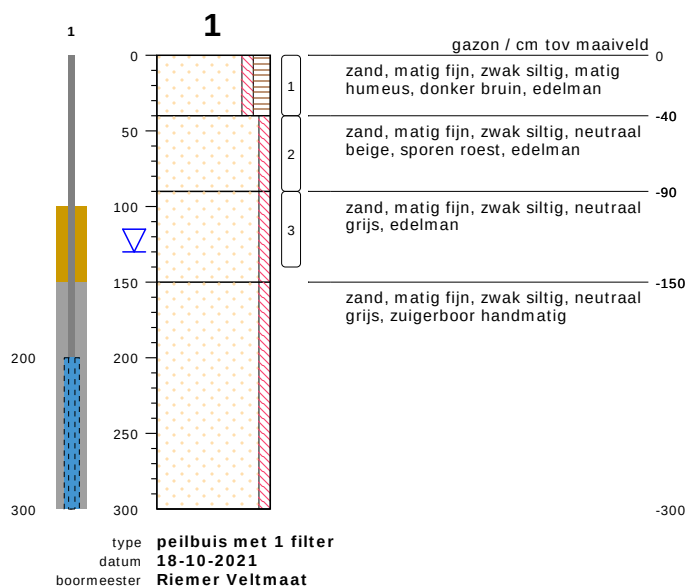
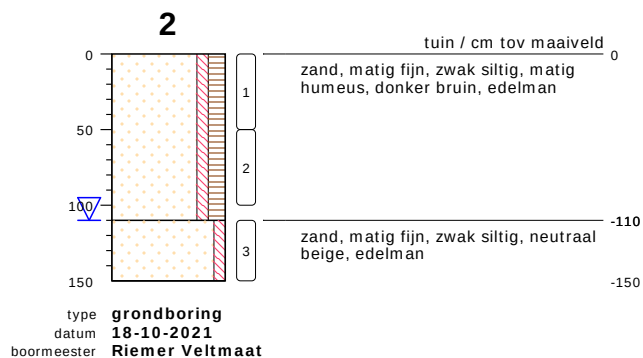
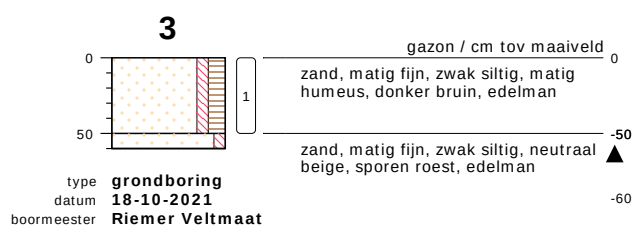
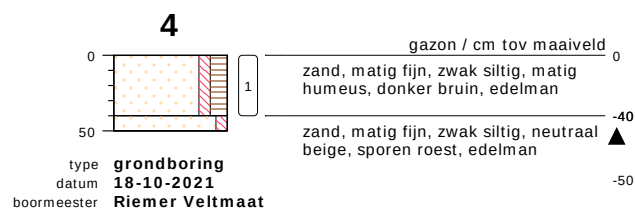
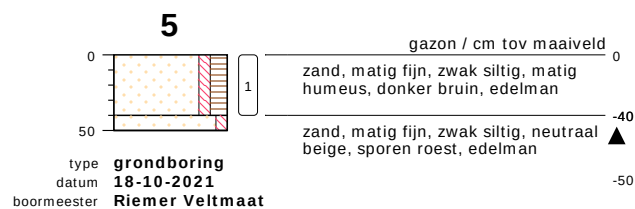
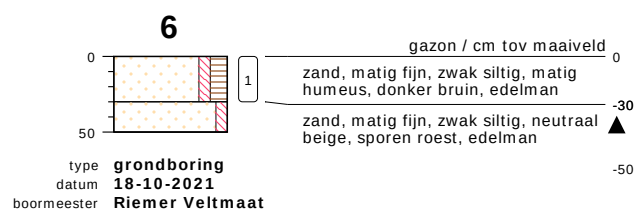
Bijlage II  
Boorstaten

De bodemopbouw ter plaatse van de onderzoekslocatie bestaat globaal uit matig fijn, zwak siltig zand. In de ondergrond zijn roesthoudende lagen aangetroffen. Er zijn geen bodemvreemde materialen waargenomen. Door de veldwerkers zijn visueel geen asbestverdachte materialen in de bodem waargenomen.

## bodemprofielen schaal 1:50

onderzoek **Almloseweg 76 - Vriezenveen**  
projectcode **21061610**  
getekend conform **NEN 5104**
