# Saneringsplan

stortlocatie aan de Valderseweg te Dwingelo

Definitief

Sweco Nederland B.V.  
Houten, 18-03-2019

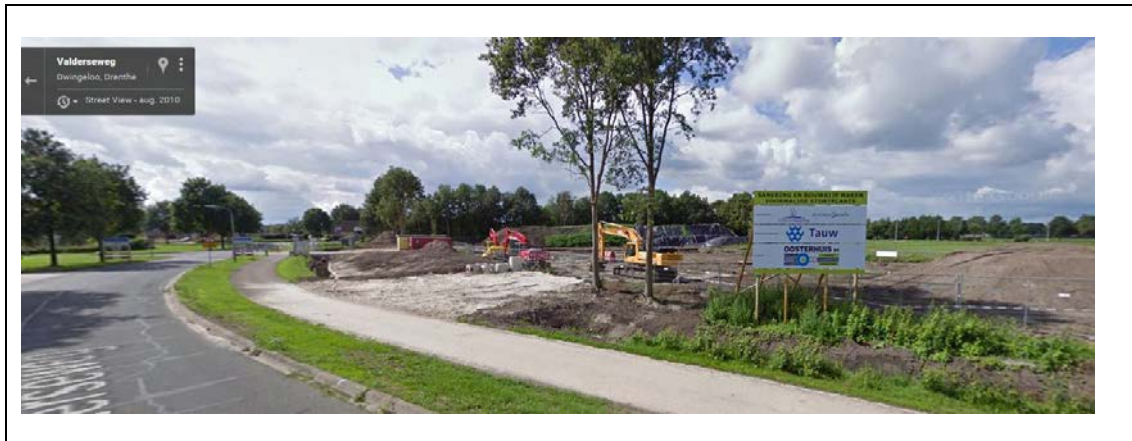
Figuur 2.3: ontgravingswerkzaamheden bodemsanering augustus 2010 (bron: Google)

Bij deze werkzaamheden is de noordelijke bosschage van het terrein verwijderd (zie figuur 2.3).
