## RAPPORT

### Verkennd bodemonderzoek Oude Willemsweg 5 te Oude willem

**Projectnummer** : 21KL172

**Datum** : 10 mei 2021

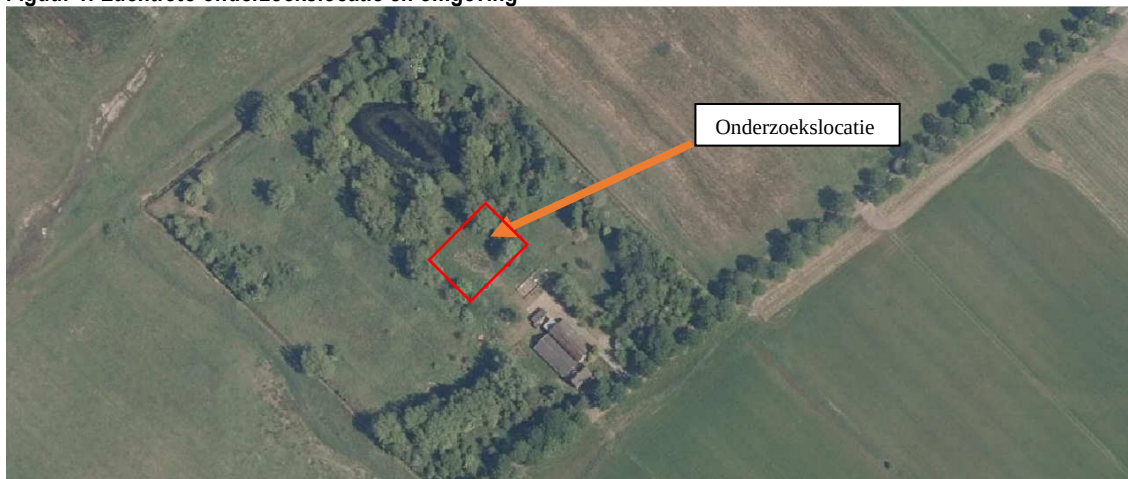
**Figuur 1: Luchtfoto onderzoekslocatie en omgeving**

In figuur 1 is een luchtfoto te zien van de onderzoekslocatie en directe omgeving.

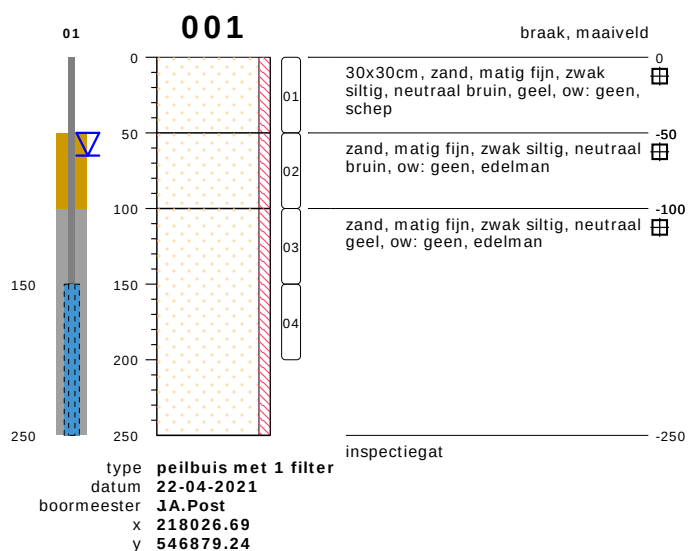
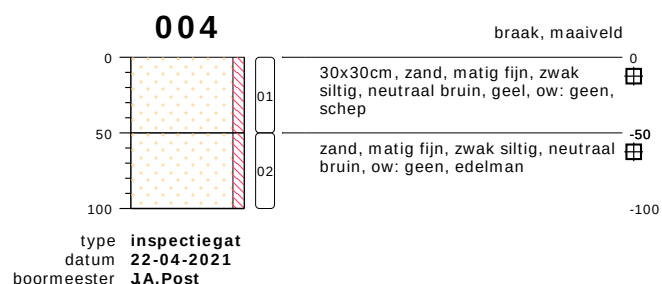
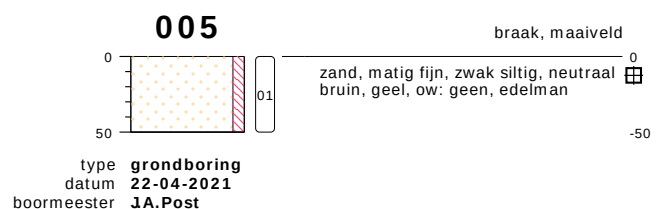
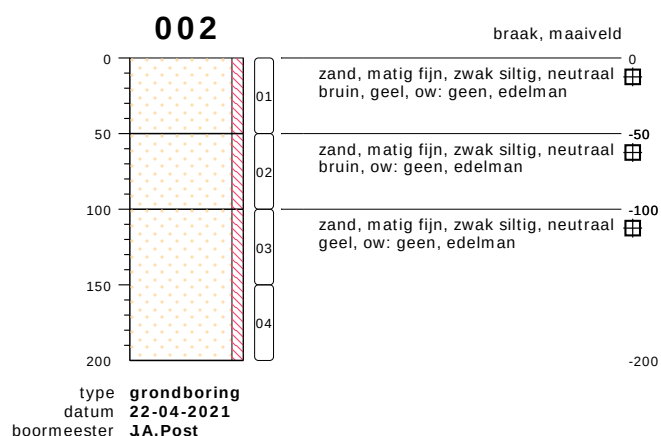
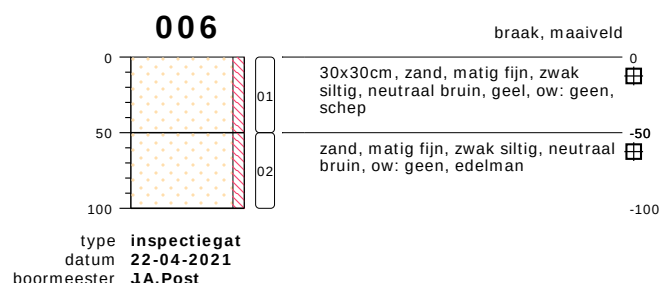
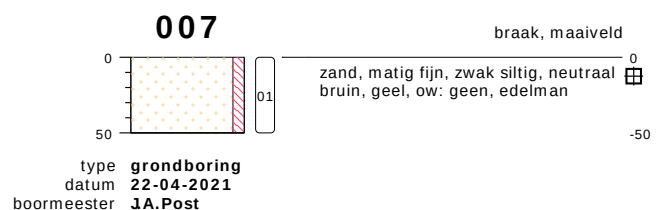
## bodemprofielen schaal 1:50

onderzoek **Oude Willemsweg 5 te Oude Willen**  
projectcode **21KL172**  
getekend conform **NEN 5104**

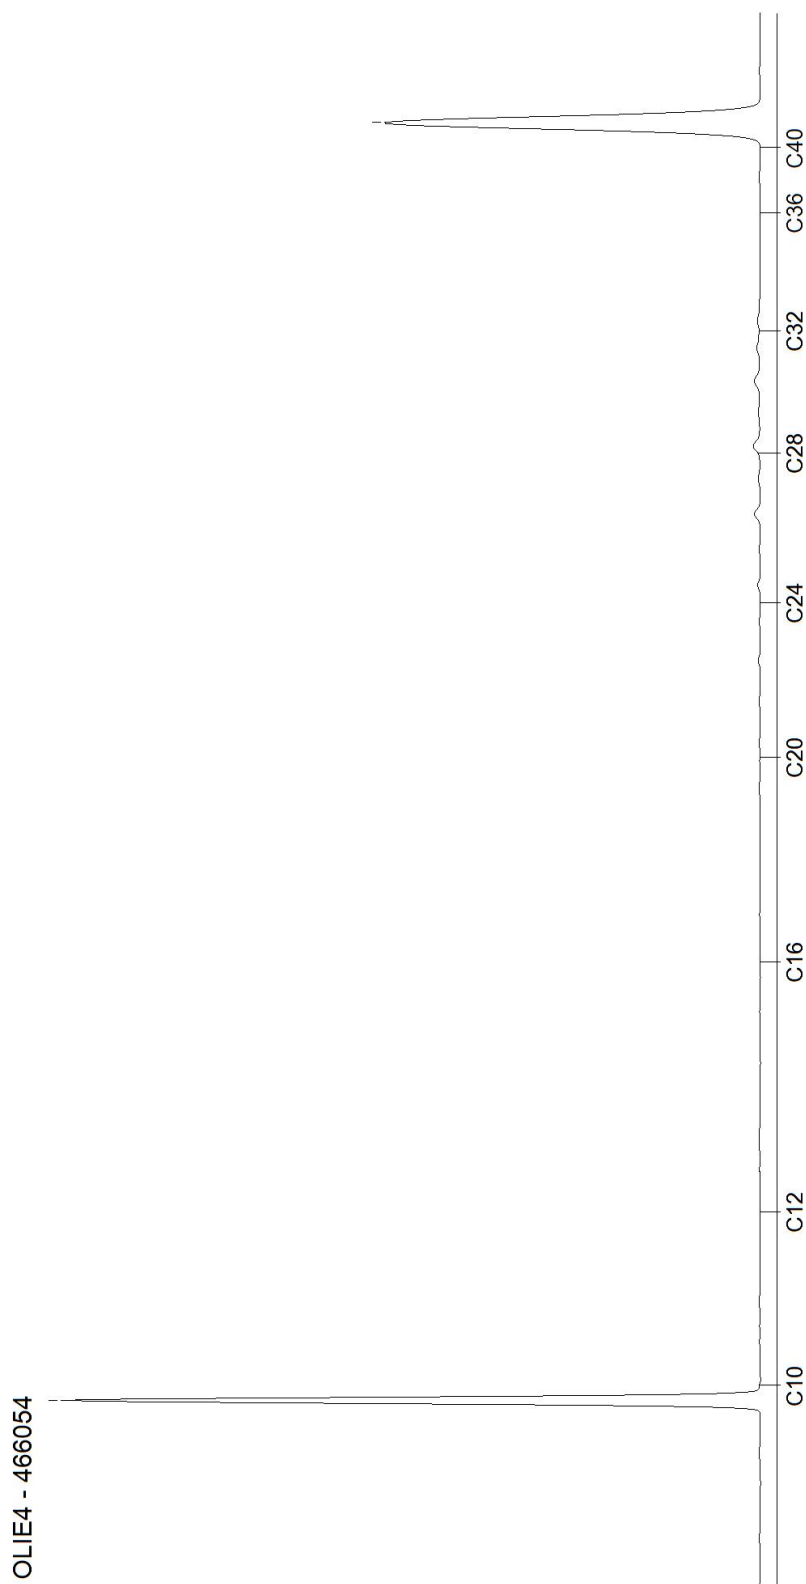
CHROMATOGRAM for Order No. 1039789, Analysis No. 466054, created at 30.04.2021 10:29:28

**Monster beschrijving: MM1, 001: 0-50, 002: 0-50, 003: 0-50, 004: 0-50, 005: 0-50, 006: 0-50, 007: 0-50, 008: 0-50, 009: 0-50**

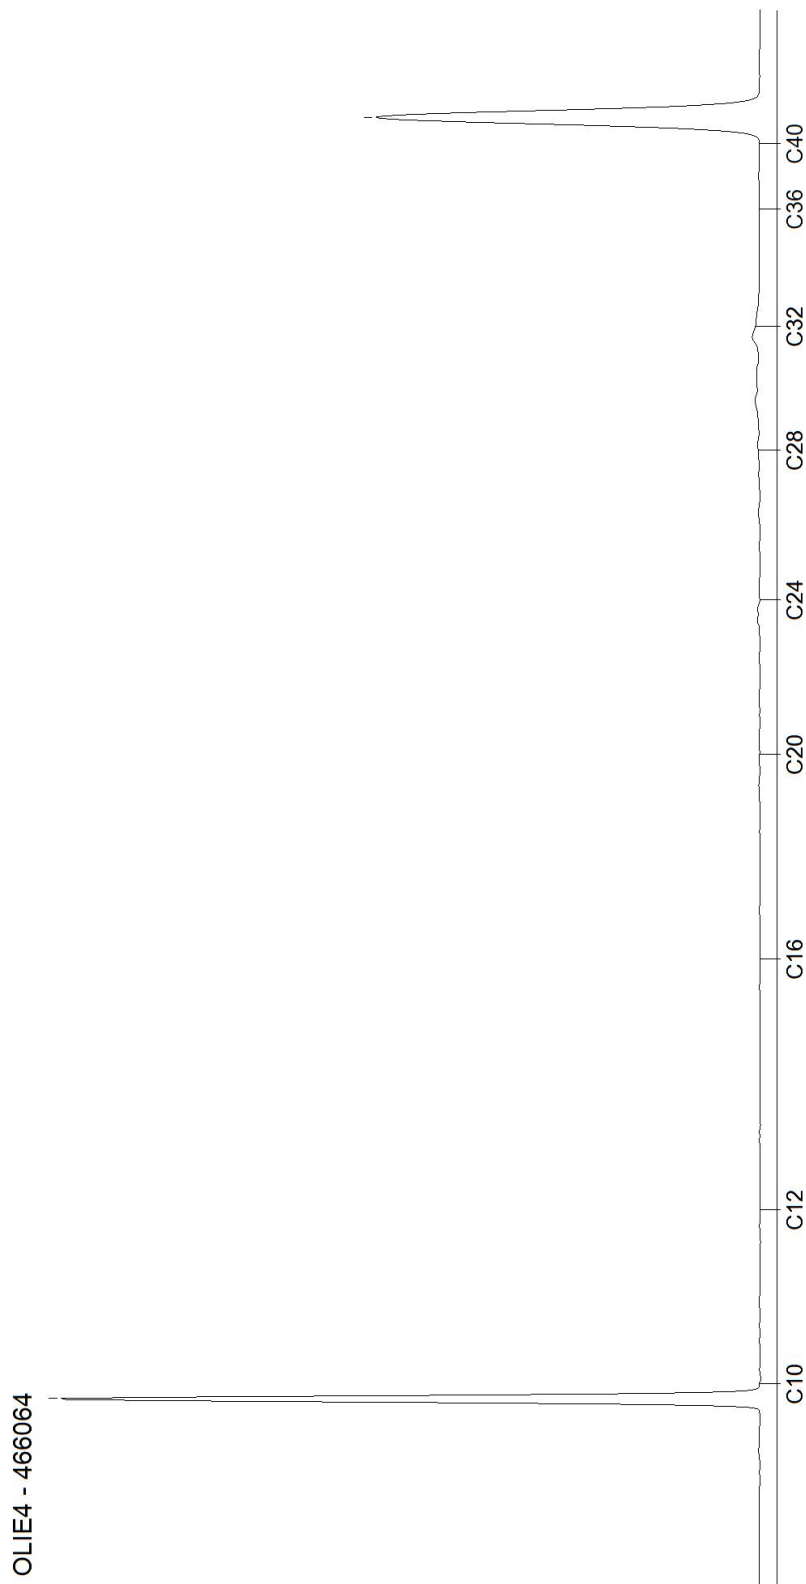
CHROMATOGRAM for Order No. 1039789, Analysis No. 466064, created at 30.04.2021 10:29:28

**Monster beschrijving: MM2, 001: 50-100, 001: 100-150, 001: 150-200, 002: 50-100, 002: 100-150, 002: 150-200, 004: 50-100, 006: 50-100**

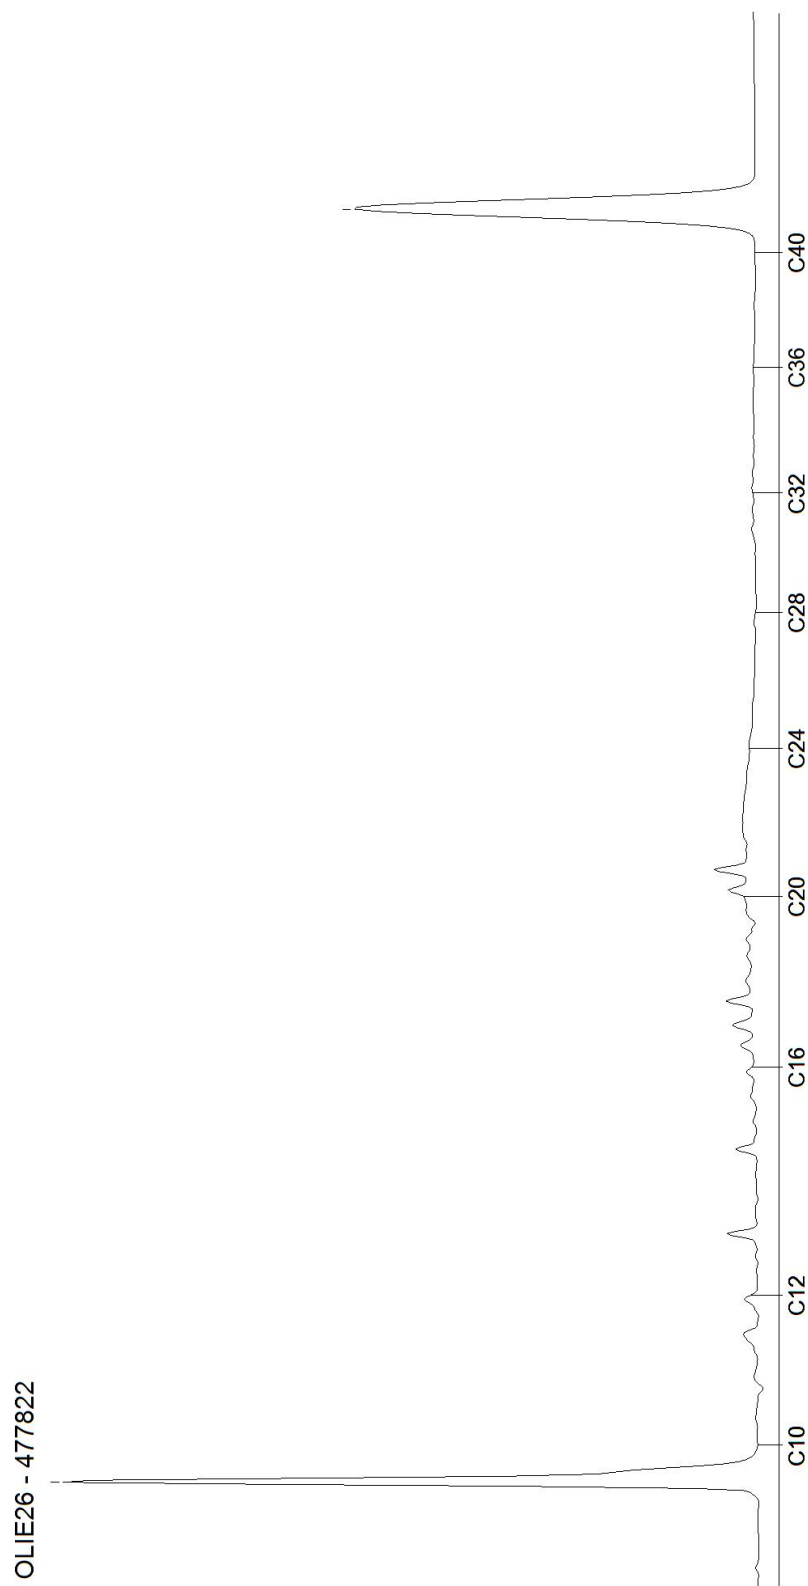
CHROMATOGRAM for Order No. 1041945, Analysis No. 477822, created at 05.05.2021 11:19:20

**Monster beschrijving: PB01, 001-01: 150-250**

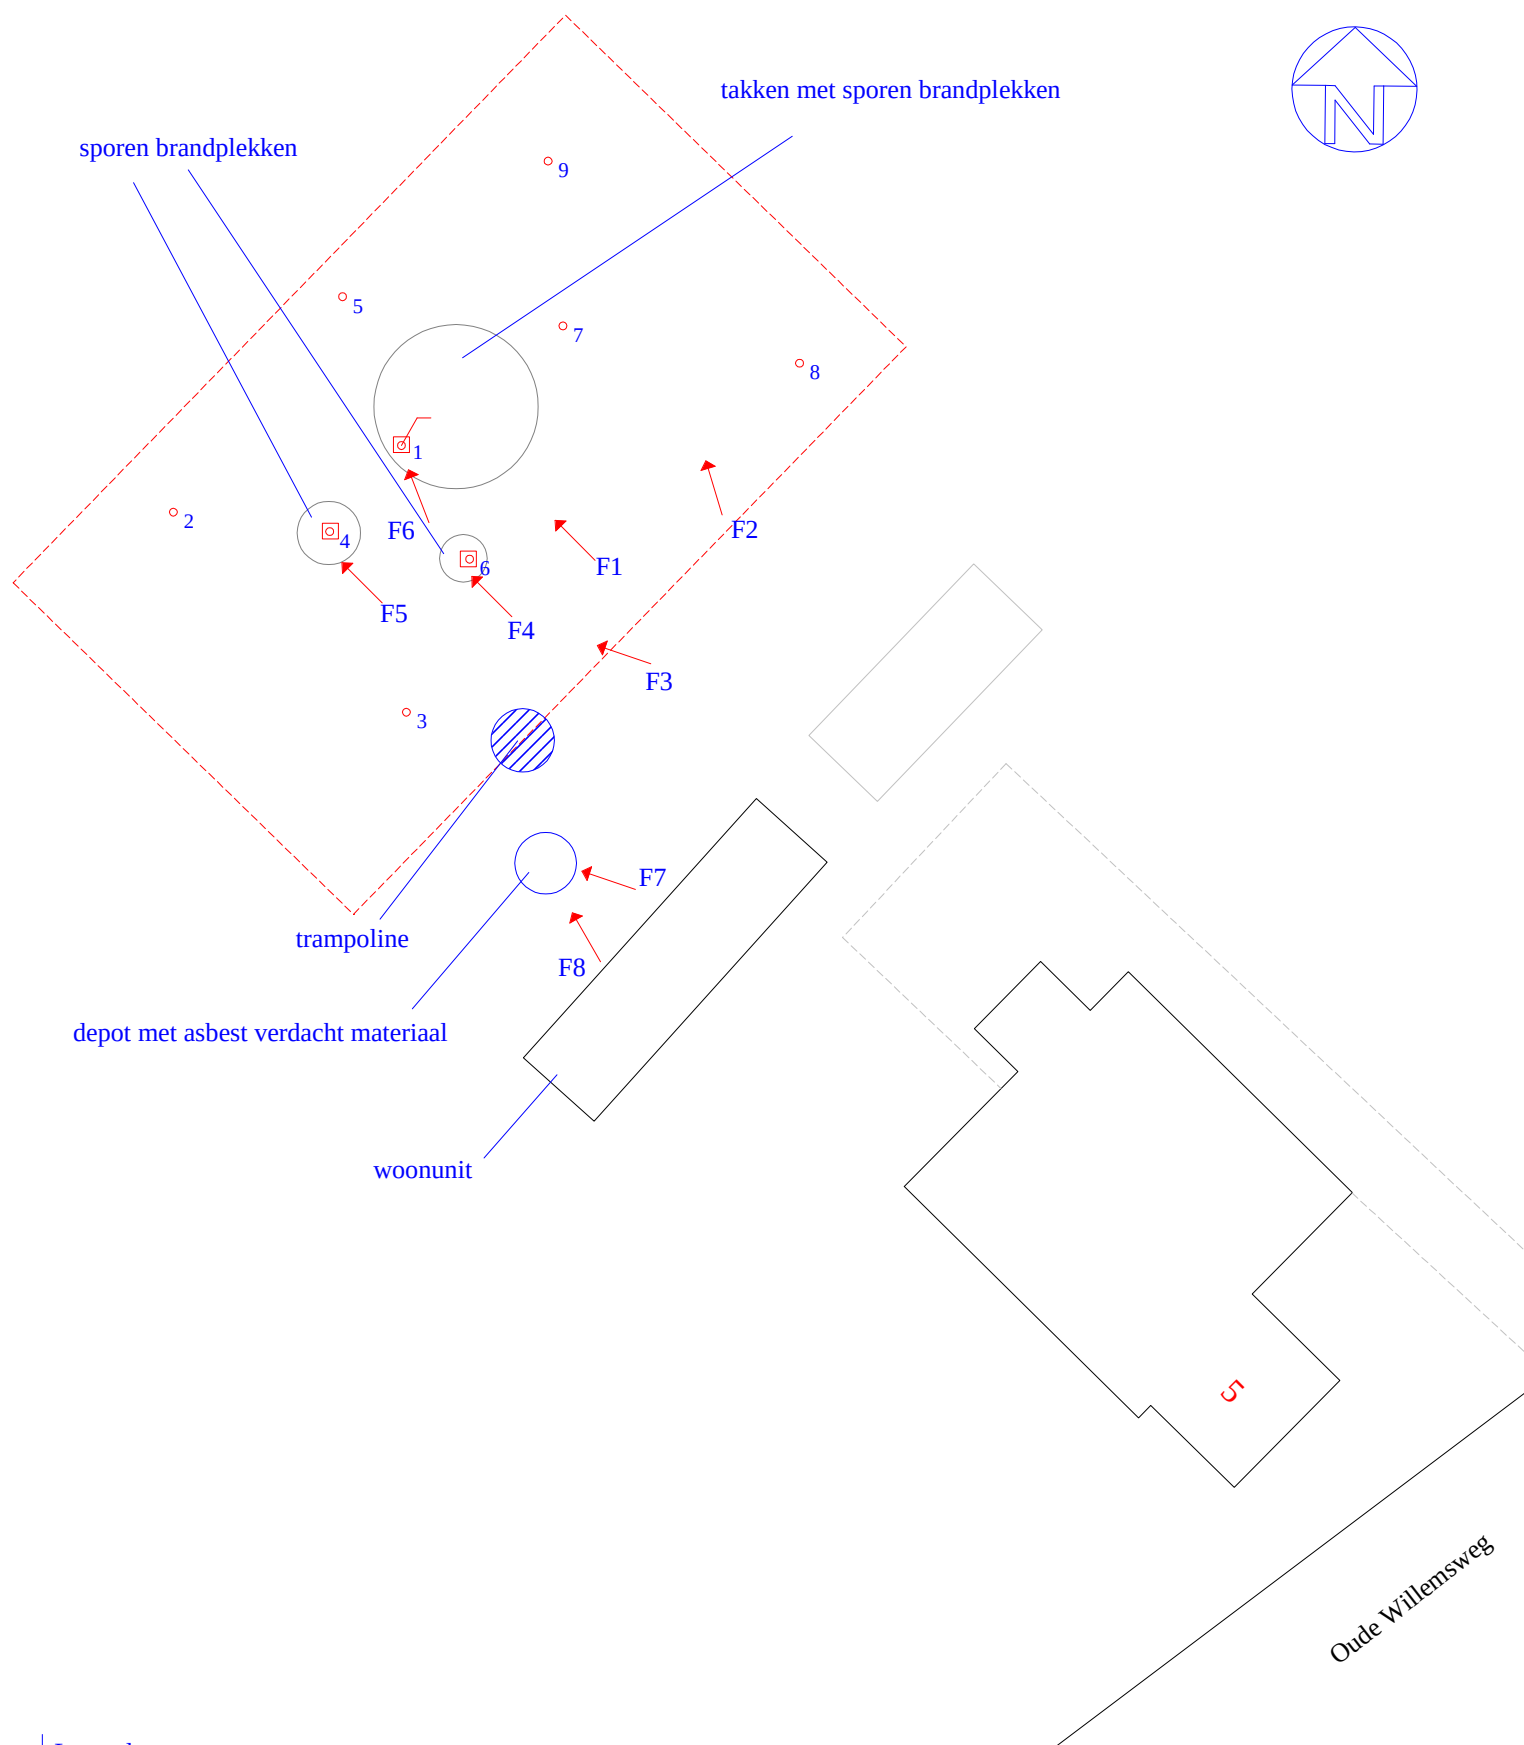
## **Bijlage 5: Overzicht posities monsternamepunten**

Overzicht posities monsternamenpunten
