Verkennd bodem- en  
asbestonderzoek  
ter plaatse van:

**Bosweg 1 en P.W. Janssenlaan  
te Vledderveen**

**191688**

Verkennd bodem- en asbestonderzoek  
 Bosweg 1 en P.W. Janssenlaan te Vledderveen (kenmerk: 191688)

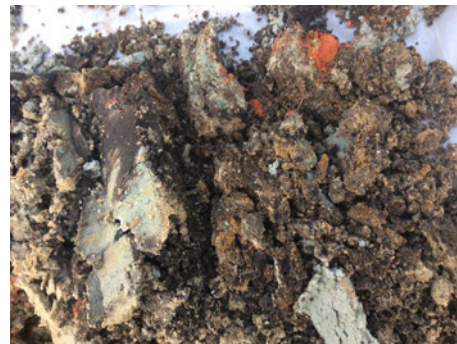
meetpunt 19, laag 30-70  
16271772

type **grondboring**  
datum **12-08-2019**  
boormeester **Mp**  
x **209580.52**  
y **543694.25**

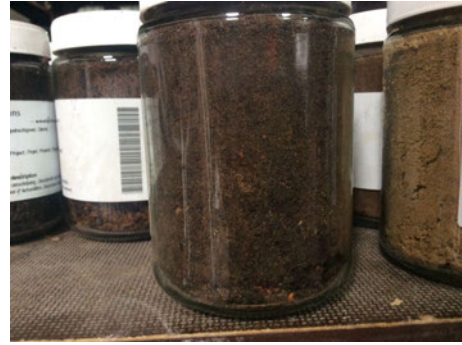
meetpunt 23, laag 0-50  
16271773

type **grondboring**  
 datum **12-08-2019**  
 boormeester **Mp**  
 x **209550.34**  
 y **543662.49**

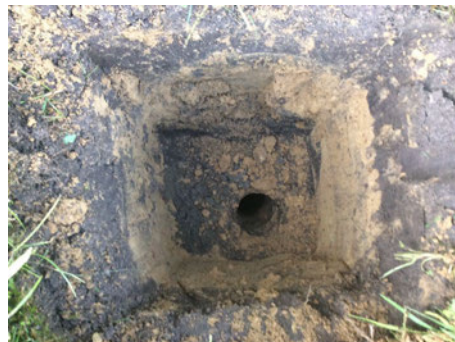
meetpunt Ip1  
16271768

type inspectiegat  
datum 12-08-2019  
boormeester Mp  
x 209553.59  
y 543695.25

er , maaiveld  
0  
zand, matig ijn, zwak siltig, matig  
humeus, neutraal zwart, bruin, schep  
-20  
zand, matig ijn, zwak siltig, neutraal  
bruin, geel, schep  
-50  
zand, matig ijn, zwak siltig, matig  
humeus, neutraal zwart, bruin,  
edelman  
-70  
leem, zwak zandig, neutraal grijs,  
creme, edelman  
-100

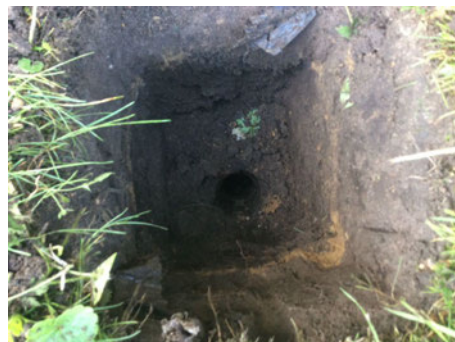
meetpunt Ip2  
16271769

type inspectiegat  
datum 12-08-2019  
boormeester Mp  
x 209562.78  
y 543703.44

er , maaiveld  
0  
zand, matig ijn, zwak siltig, matig  
humeus, neutraal zwart, bruin, schep  
-50  
zand, matig ijn, zwak siltig, matig  
humeus, neutraal zwart, bruin,  
edelman  
-70  
leem, zwak zandig, neutraal grijs,  
creme, edelman  
-100

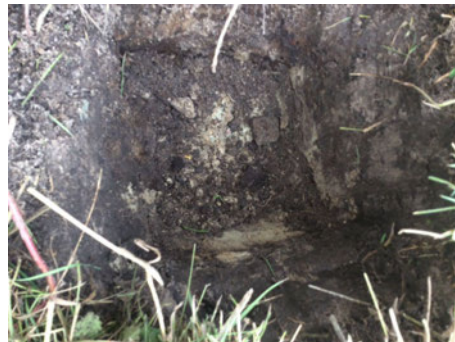
meetpunt Ip3  
16271770

type inspectiegat  
datum 12-08-2019  
boormeester Mp  
x 209601.31  
y 543665.38

er , maaiveld  
0  
zand, matig ijn, zwak siltig, matig  
humeus, neutraal zwart, bruin, schep  
-50  
leem, zwak zandig, neutraal grijs,  
creme, edelman  
-100
