BODEMONDERZOEK INCL ASBEST  
OOSTEINDE 21 WAPSERVEEN  
OKTOBER 2018

| Projectnummer | 18-2147 |

LINGE MILIEU BV | BODEMONDERZOEK & ADVIES | POPPELENBURGERSTRAAT 52 | 4191 zt | GELDERMALSEN | THE NETHERLANDS  
T 0345 - 570 272 | F 0345 - 570 287 | INFO@LINGEMILIEU.NL | WWW.LINGEMILIEU.NL | KVK TIEL 30233558  
ING BANK 6717.49.897 | BTW NL 8188.13.118. B01

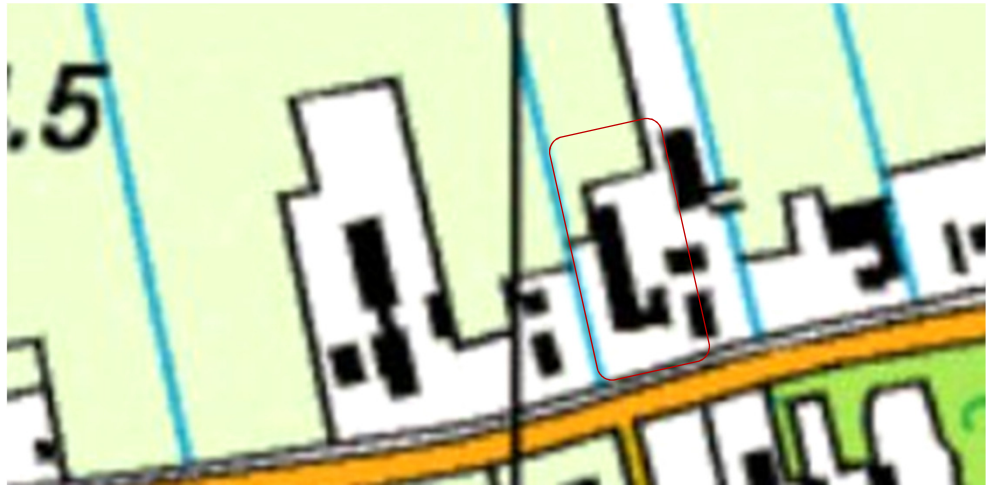
kaart 2005

In bijlage D1 zijn drie kaarten van het gebied opgenomen : uit 1970, 1990 en 2005. Op alle kaarten is de boerderij aan de Oosteinde 21 aangegeven. Op de oudste kaart is de gesloopte varkensstal nog niet te zien.

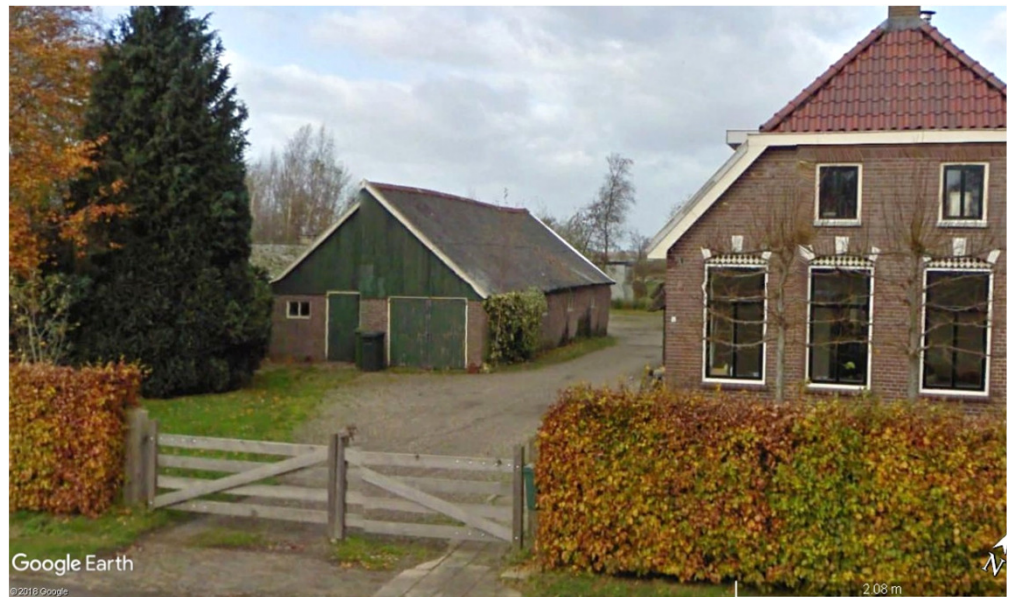
de schuur in 2010

Op het moment van het onderzoek was de locatie braakliggend, gras. De contouren van de voormalige stal zijn met enkele foto's te vinden in bijlage D en E. In bijlage D1 is een streetview-foto uit 2010 opgenomen waarin de stal nog te zien is.

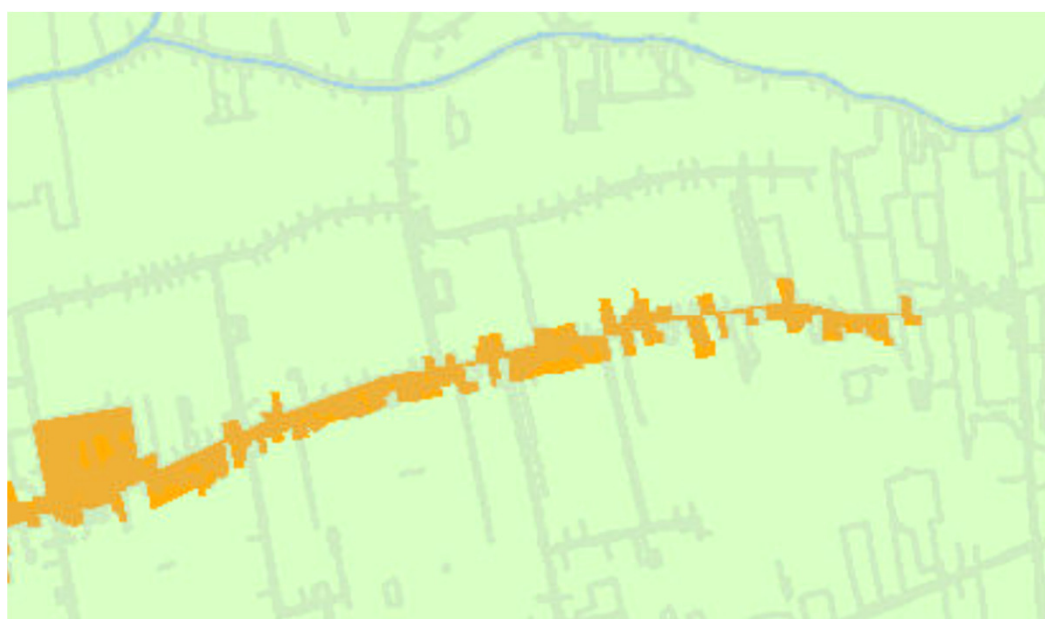
Voor Westerveld is een bodemkwaliteitskaart beschikbaar. De Oosteinde 21 ligt op de toepassingskaart in een zone met Wonen-kwaliteit. De kaart is opgenomen in bijlage D1.

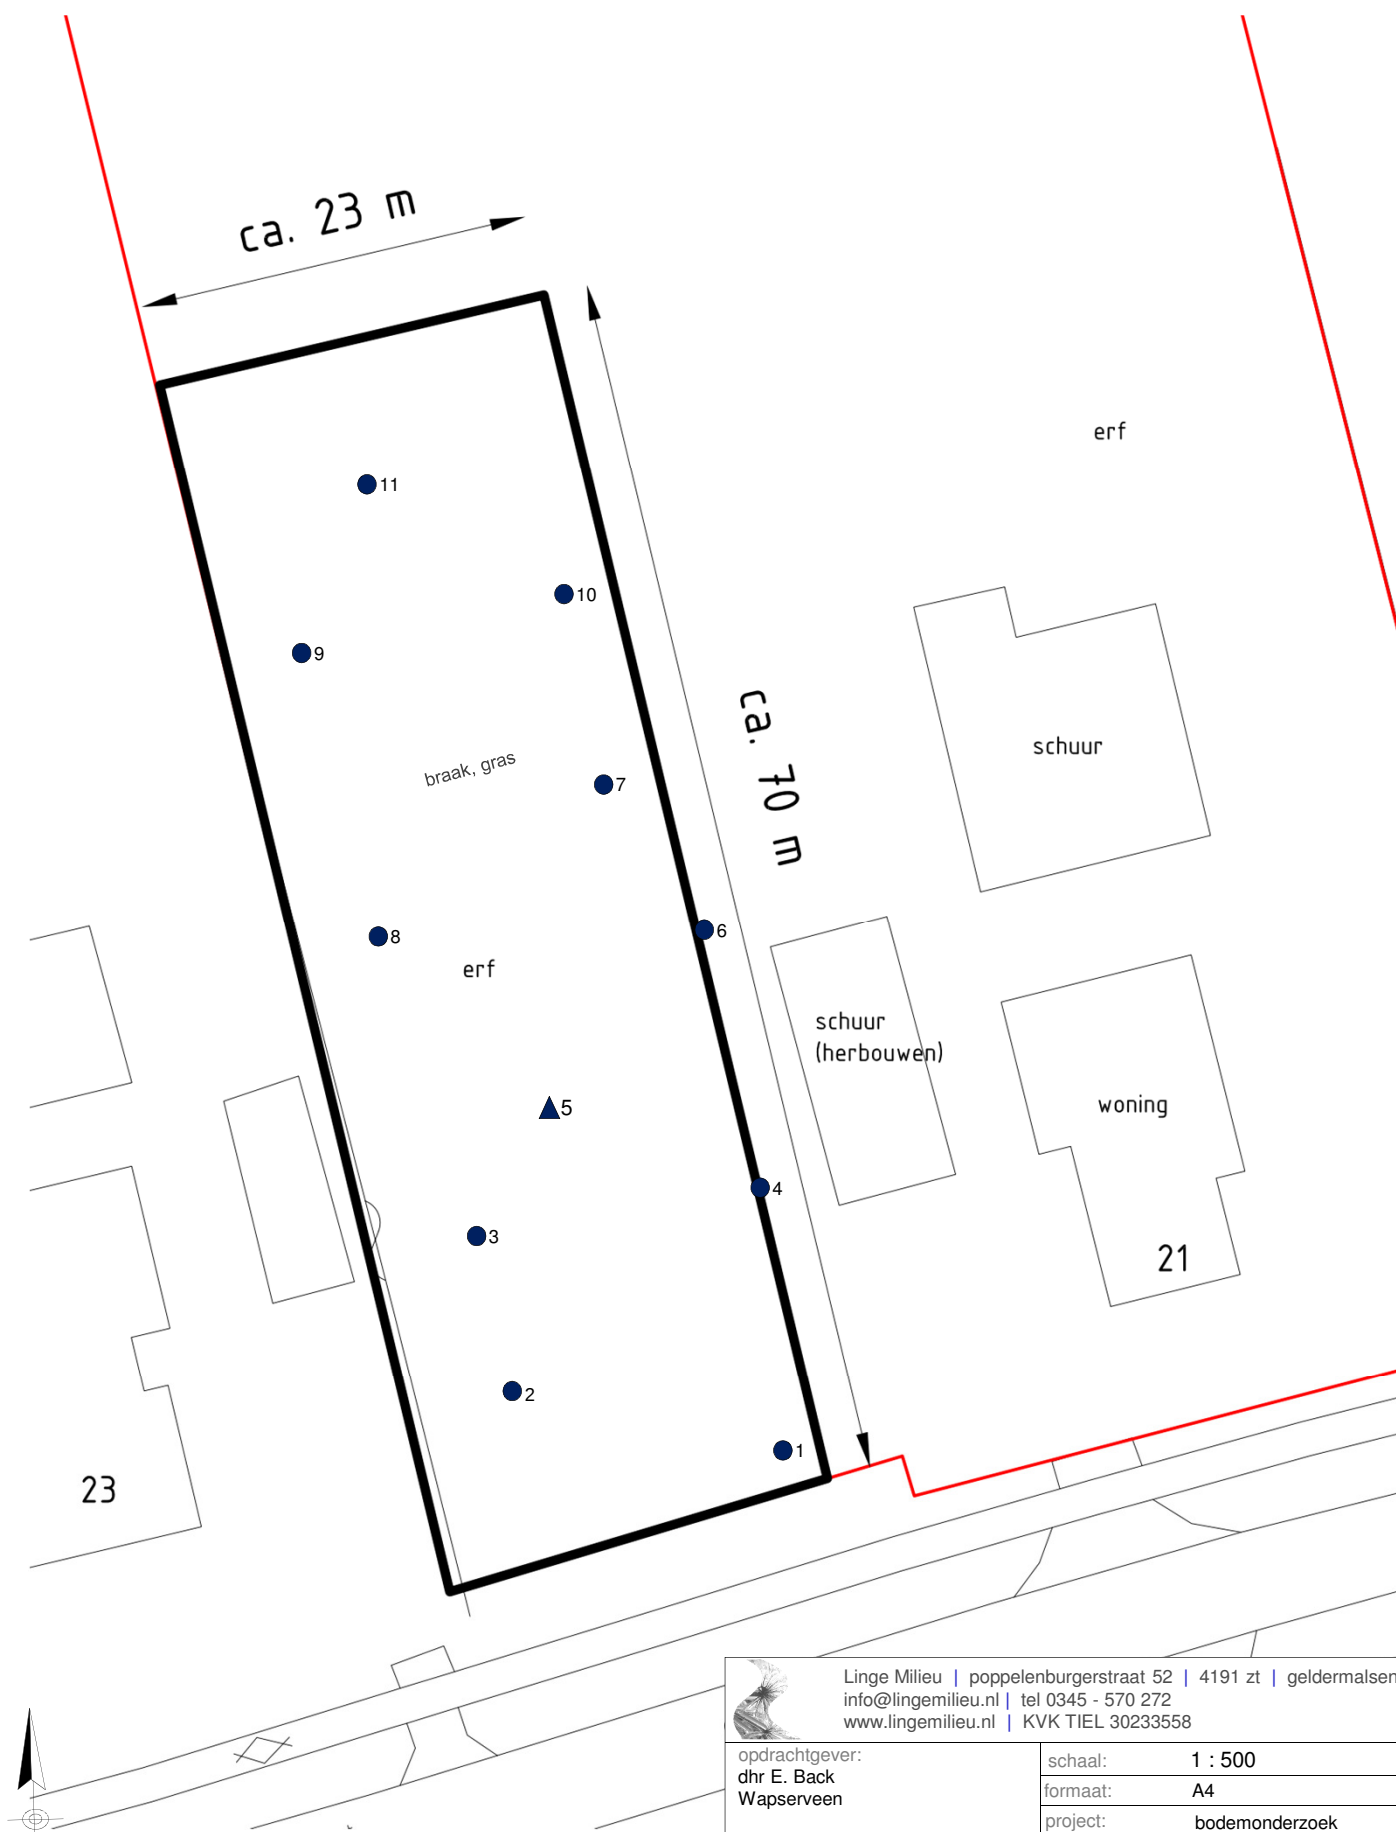
situatieschets Wapserveen

De boringen zijn verdeeld over de te ontwikkelen locatie. Boring 5, op het midden van de locatie, is afgewerkt met een peilbuis met een filter van 2.1 tot 3.1 m-mv, bij een grondwaterstand van 1.6 m-mv. Bij de bemonstering van de peilbuis op 4 oktober zijn de pH, troebelheid en de geleidbaarheid bepaald. De locaties van de boringen en peilbuis zijn terug te vinden in de schets in bijlage E.

De analysecertificaten van de grondmonsters en de toetsing zijn bijgevoegd in bijlage B1. De toetsing is uitgevoerd conform de BoToVa-systematiek (Bodem Toets & Validatieservice). In de tabel zijn de naar standaard bodem omgerekende gehalten opgenomen. De locaties van de boringen zijn terug te vinden in bijlage F.
