# HERBESTEMMEN ROOMS KATHOLIEKE KERK KON. WILHELMINALAAN 48 WILHELMINAOORD

**RUIMTELIJKE ONDERBOUWING**

4 SEPTEMBER 2023

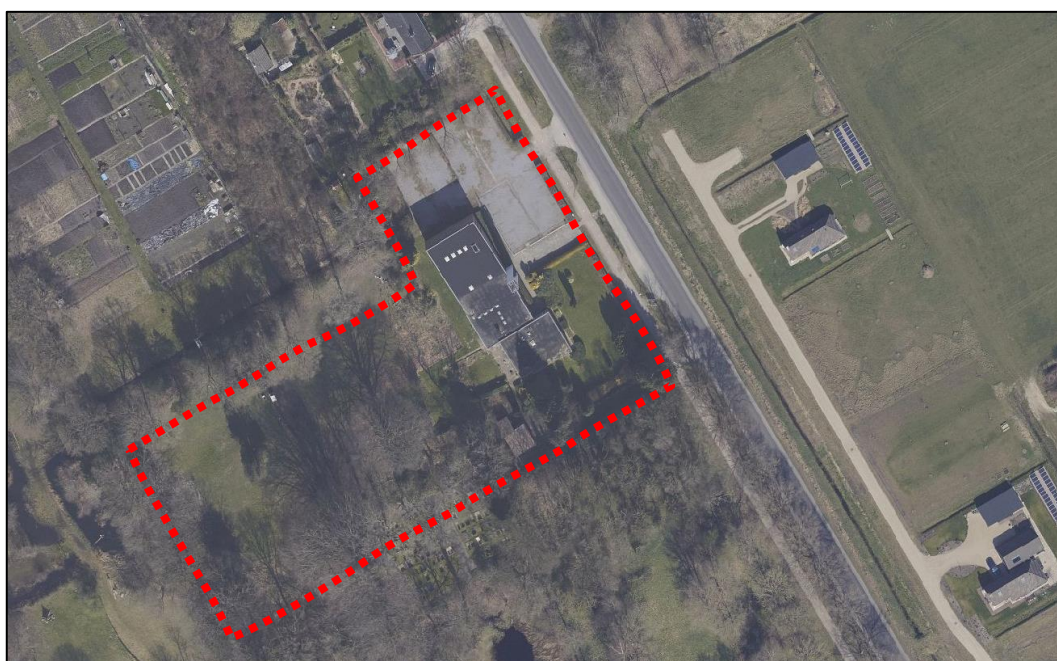
Figuur 2.1 Luchtfoto projectgebied

Een luchtfoto van de locatie is weergegeven in figuur 2.1.

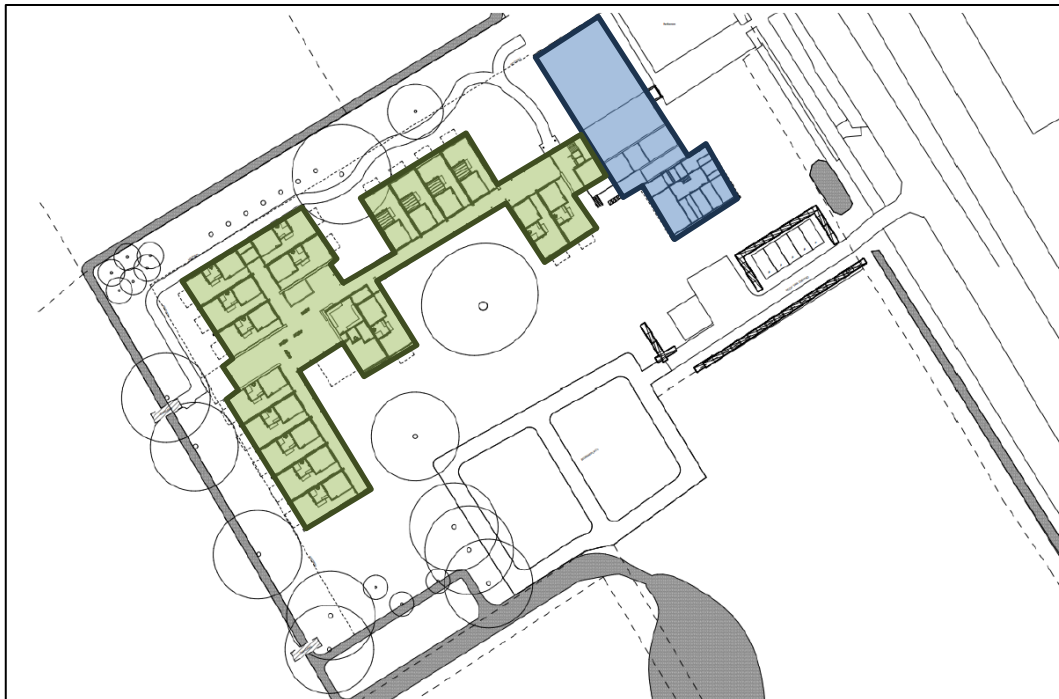
Figuur 2.2 Situatietekening Schetsontwerp (blauw is bestaand, groen is nieuw)

De beoogde situatie op het perceel is weergegeven in figuur 2.2. het initiatief is nader beschreven in het ontwerpboek, dat is opgenomen in bijlage 1.

(verkeers)ruimten. De kerkzaal en de beheerderswoning behouden hun functie. Verder is de bestaande inrichting van de tuin achter de kerk een belangrijk ontwerputgangspunt geweest. De bebouwing voegt zich binnen de beeldbepalende bomen op en glooiing van dit terrein. Dit wordt versterkt door vegetaties op daken en aan geveldelen. Dit geeft de nieuwbouw een duidelijk andere karakter dan de kerk en een ondergeschikte positie ten opzichte van het hoofdgebouw én de tuin.

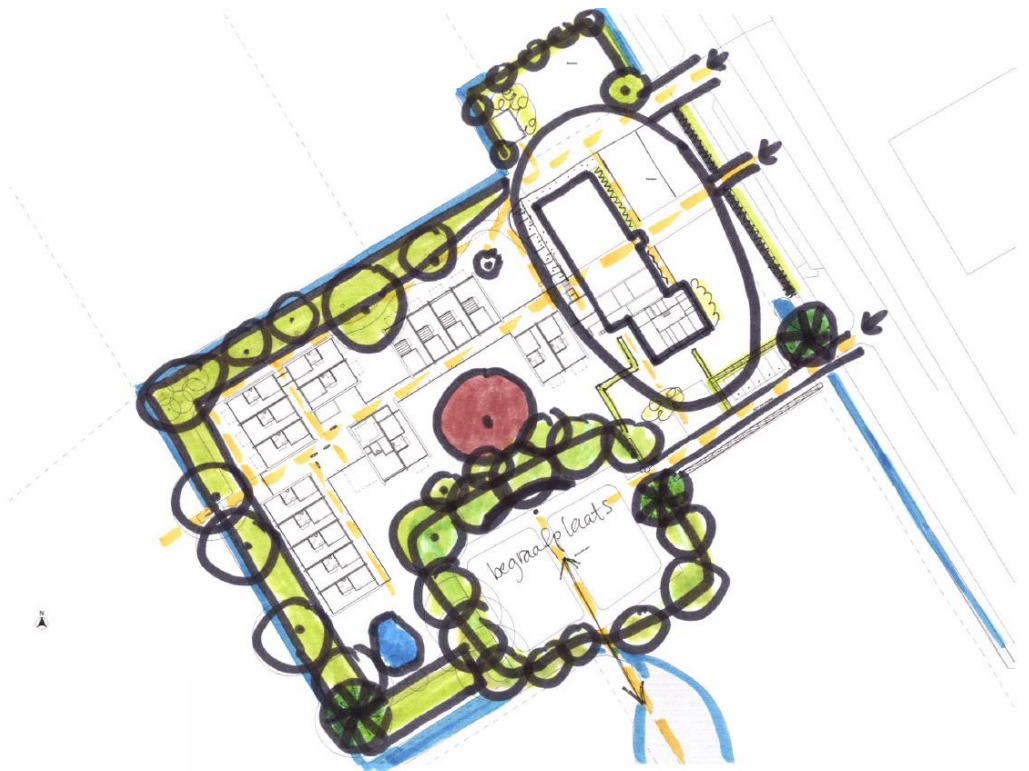
Figuur 2.3 Landschappelijk kader

Het ontwerp is geheel afgestemd op de aanwezigheid van deze bomen en houtwallen. De openheid naar de Koningin Wilhelminaweg in combinatie met de beslotenheid van de begraafplaats en de te behouden waardevolle bomen en houtwallen, zorgen samen voor de verankering van de nieuwbouw op de locatie. Dit landschappelijk kader is gevisualiseerd in figuur 2.3.

De uitbreiding is op de hiervoor beschreven wijze met veel zorg voor de tuin aan deze zijde tot stand gekomen. Door de beslotenheid van het gebied wordt de nieuwbouw vanuit de openbare ruimte vrijwel niet zichtbaar. Mede door de verschillende in de hoogteligging van het terrein blijft de nieuwbouw ook in hoogte onder de hoogte van de kerk. Daarmee concurreert de nieuwbouw niet met de positie van de kerk en gaat deze vanaf de wegzijde geheel verscholen achter de bestaande bebouwing.

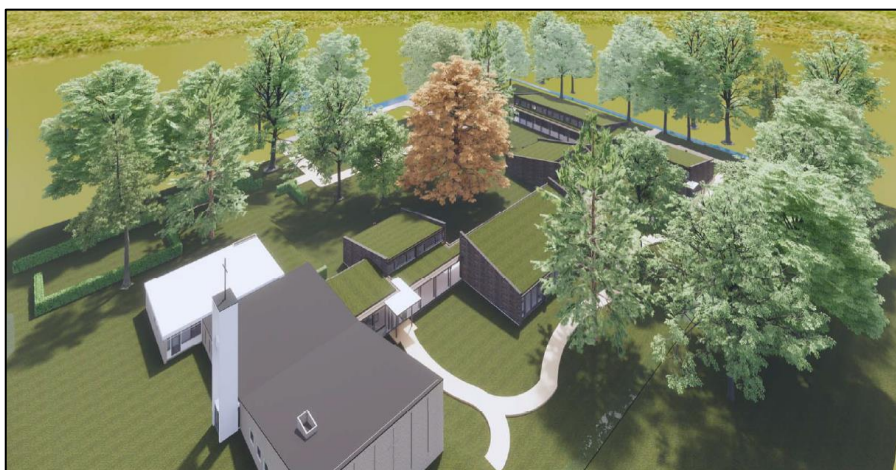
Figuur 2.4 *Impressie nieuwe situatie (vogelvlucht)*

Een impressie van de nieuwe situatie in vogelvlucht is weergegeven in figuur 2.4. Een impressie van de inpassing van de nieuwbouw in de tuin is weergegeven in figuur 2.5.

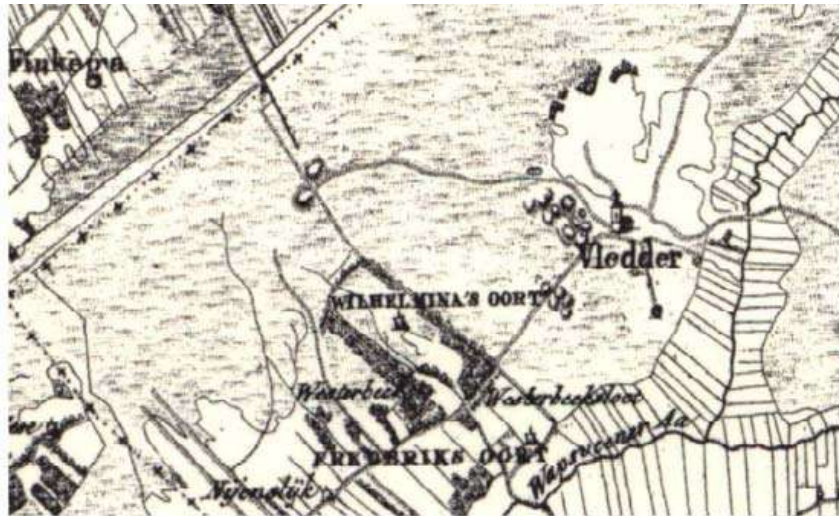
1822 - Het ontstaan van de kolonie Wilhelmina's Oort is zichtbaar.  
Het noordelijke deel van de Koningin Wilhelminalaan is nog onbebouwd.

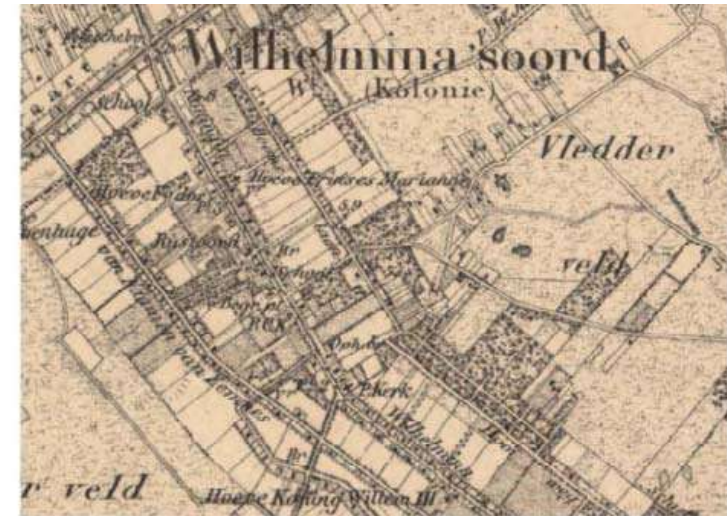
1909 - De hoeves (Koning Willem III, Prinses Marianne), Rustoord en de protestantse kerk zijn ingetekend.

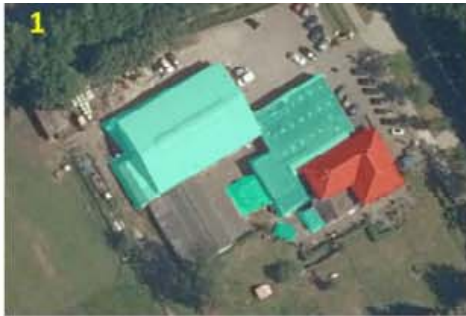
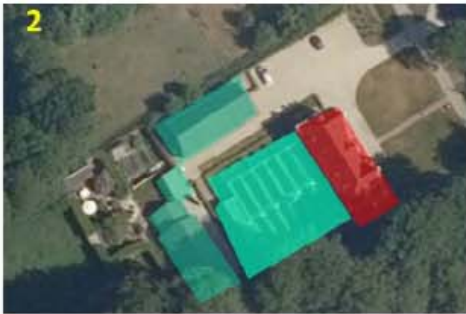
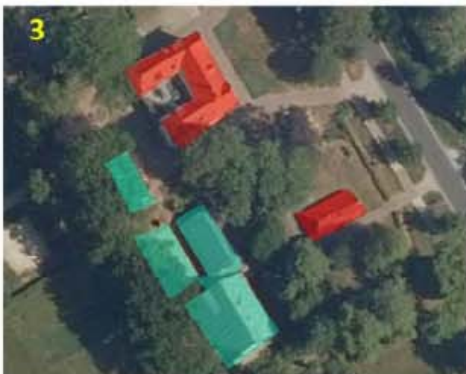
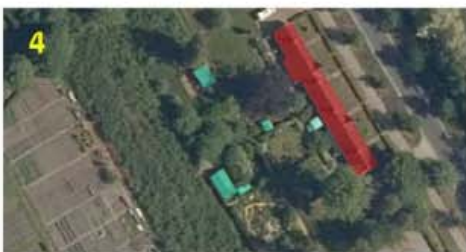
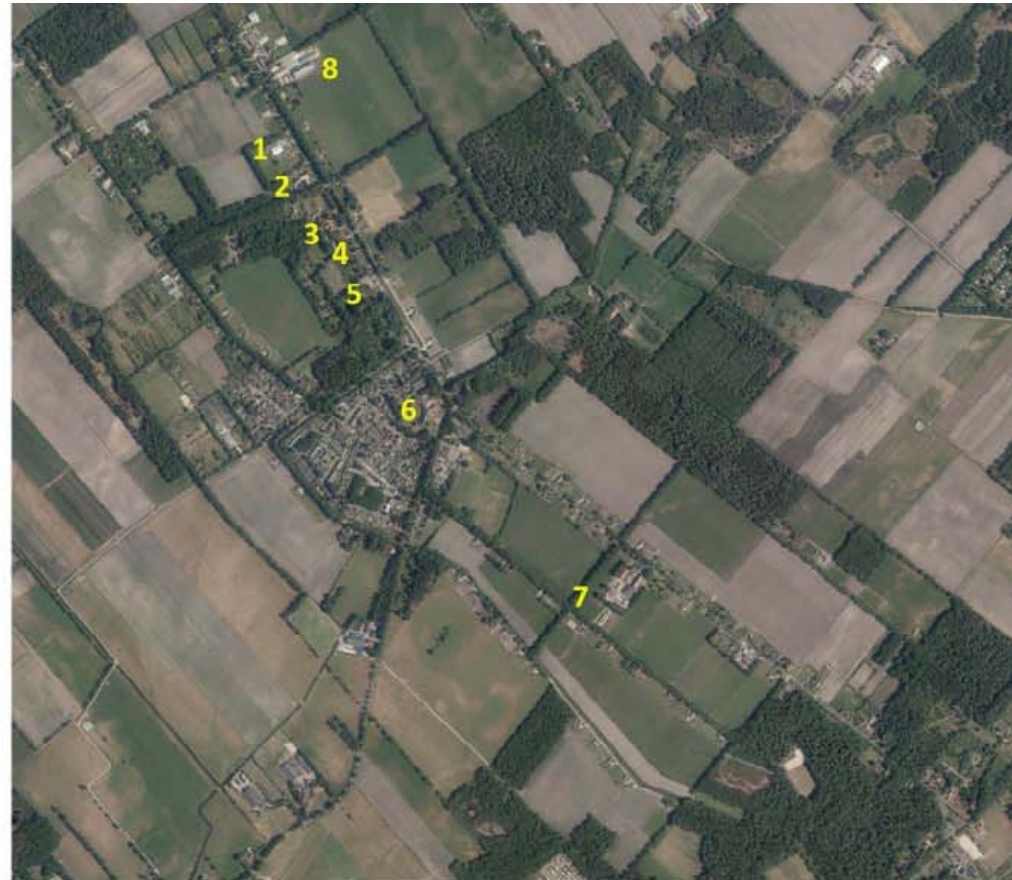
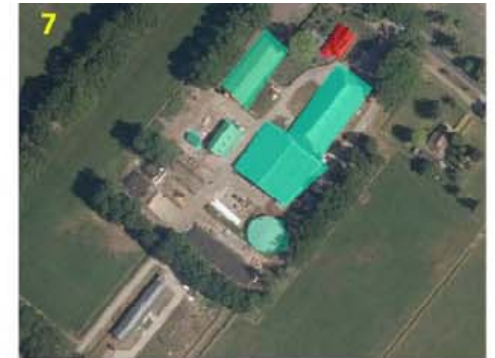
# Stedenbouwkundige analyse

Zoals te zien op deze luchtfoto's zijn er aan de Koningin Wilhelminalaan meerdere grote clusters van (bij)gebouwen te vinden. Op de uitvergrotingen zijn deze als volgt gemarkeerd:

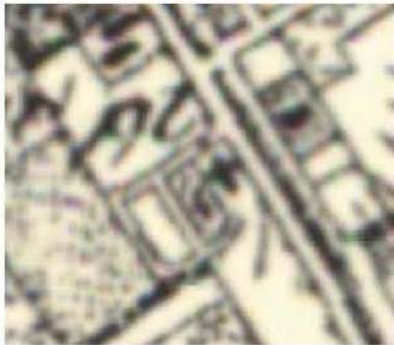
Kaart 1860.

Achter de kerk zou een processietuin hebben gelegen. Behalve enkele oude bomen valt er fysiek van een oude tuininrichting niets meer te ontdekken. Op oude kaarten lijkt wel een dergelijke landschapstuin ingetekend. Op kaarten van 1850 tot 1925 lijkt de tuin met bomen omzoomd en een bomenrij in het midden, parallel aan de weg en de kerk.

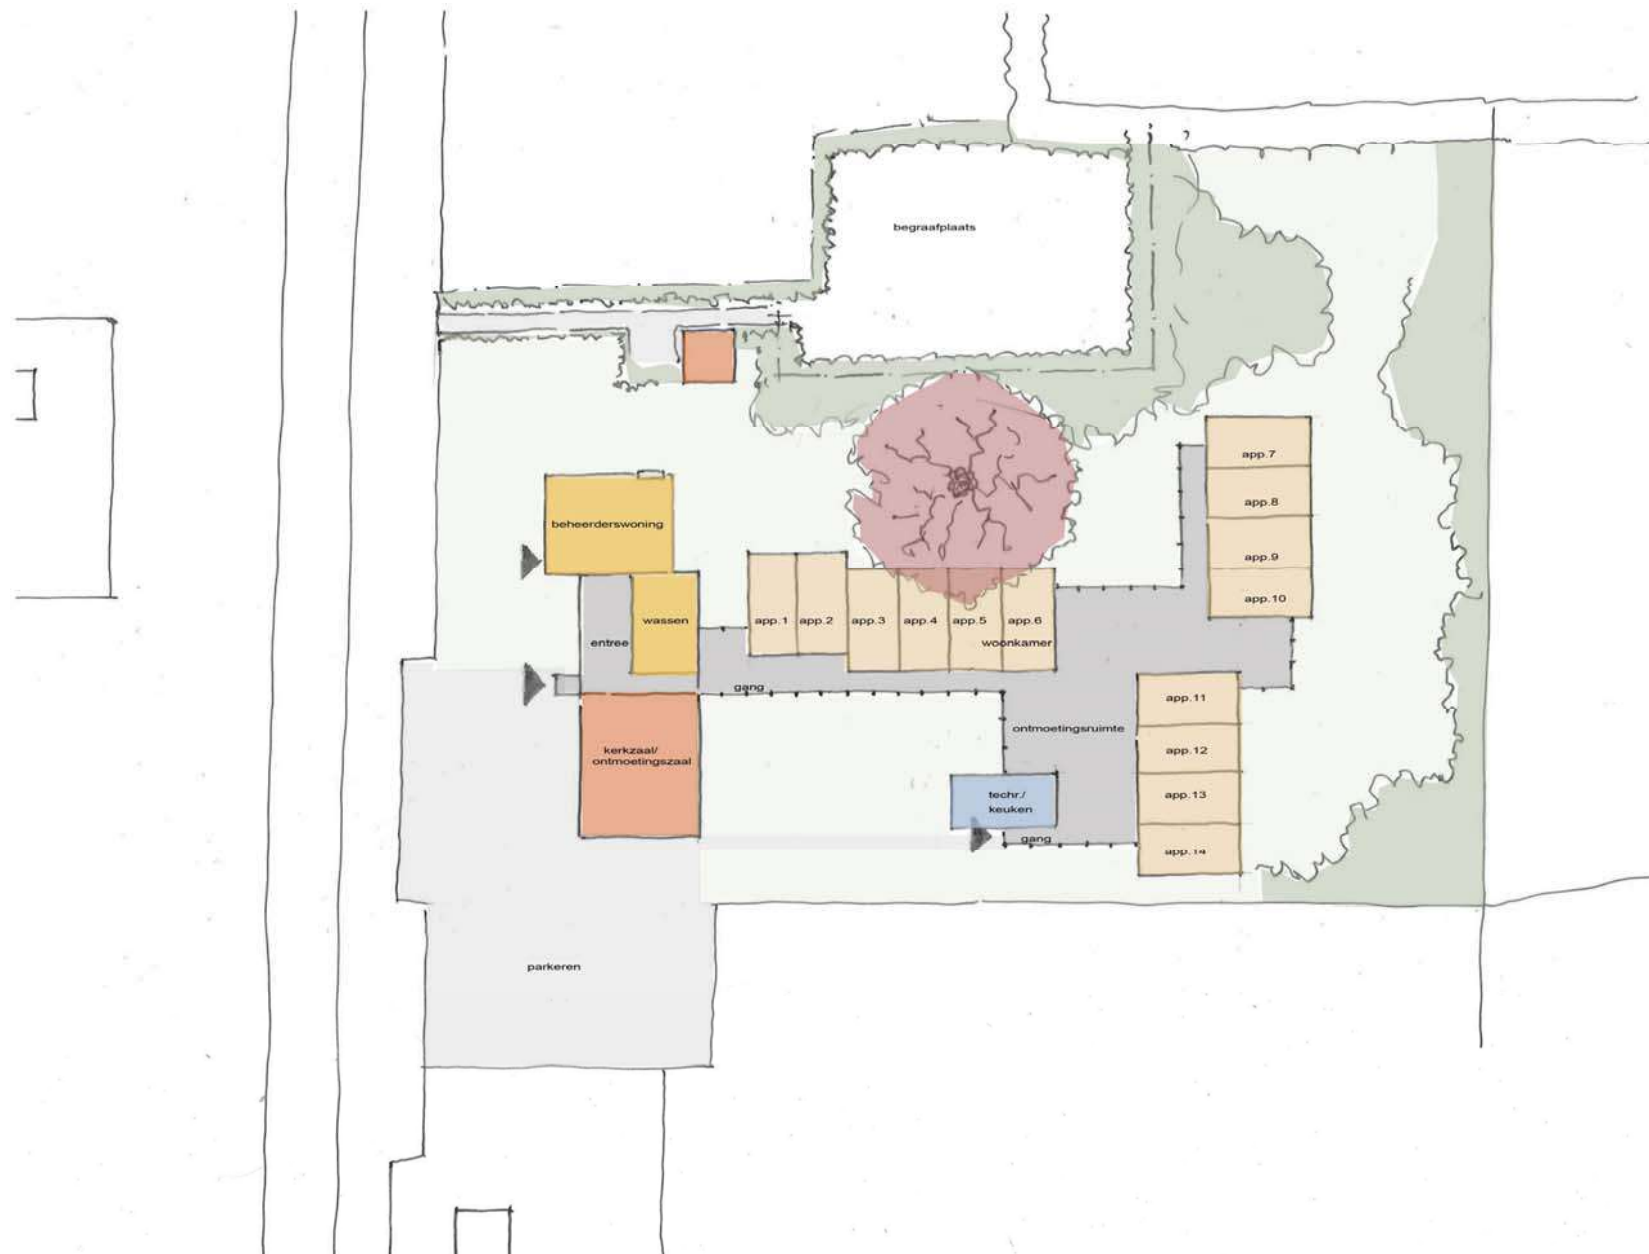
# Eerste plan, zoals gepresenteerd in het breed erfgoedoverleg

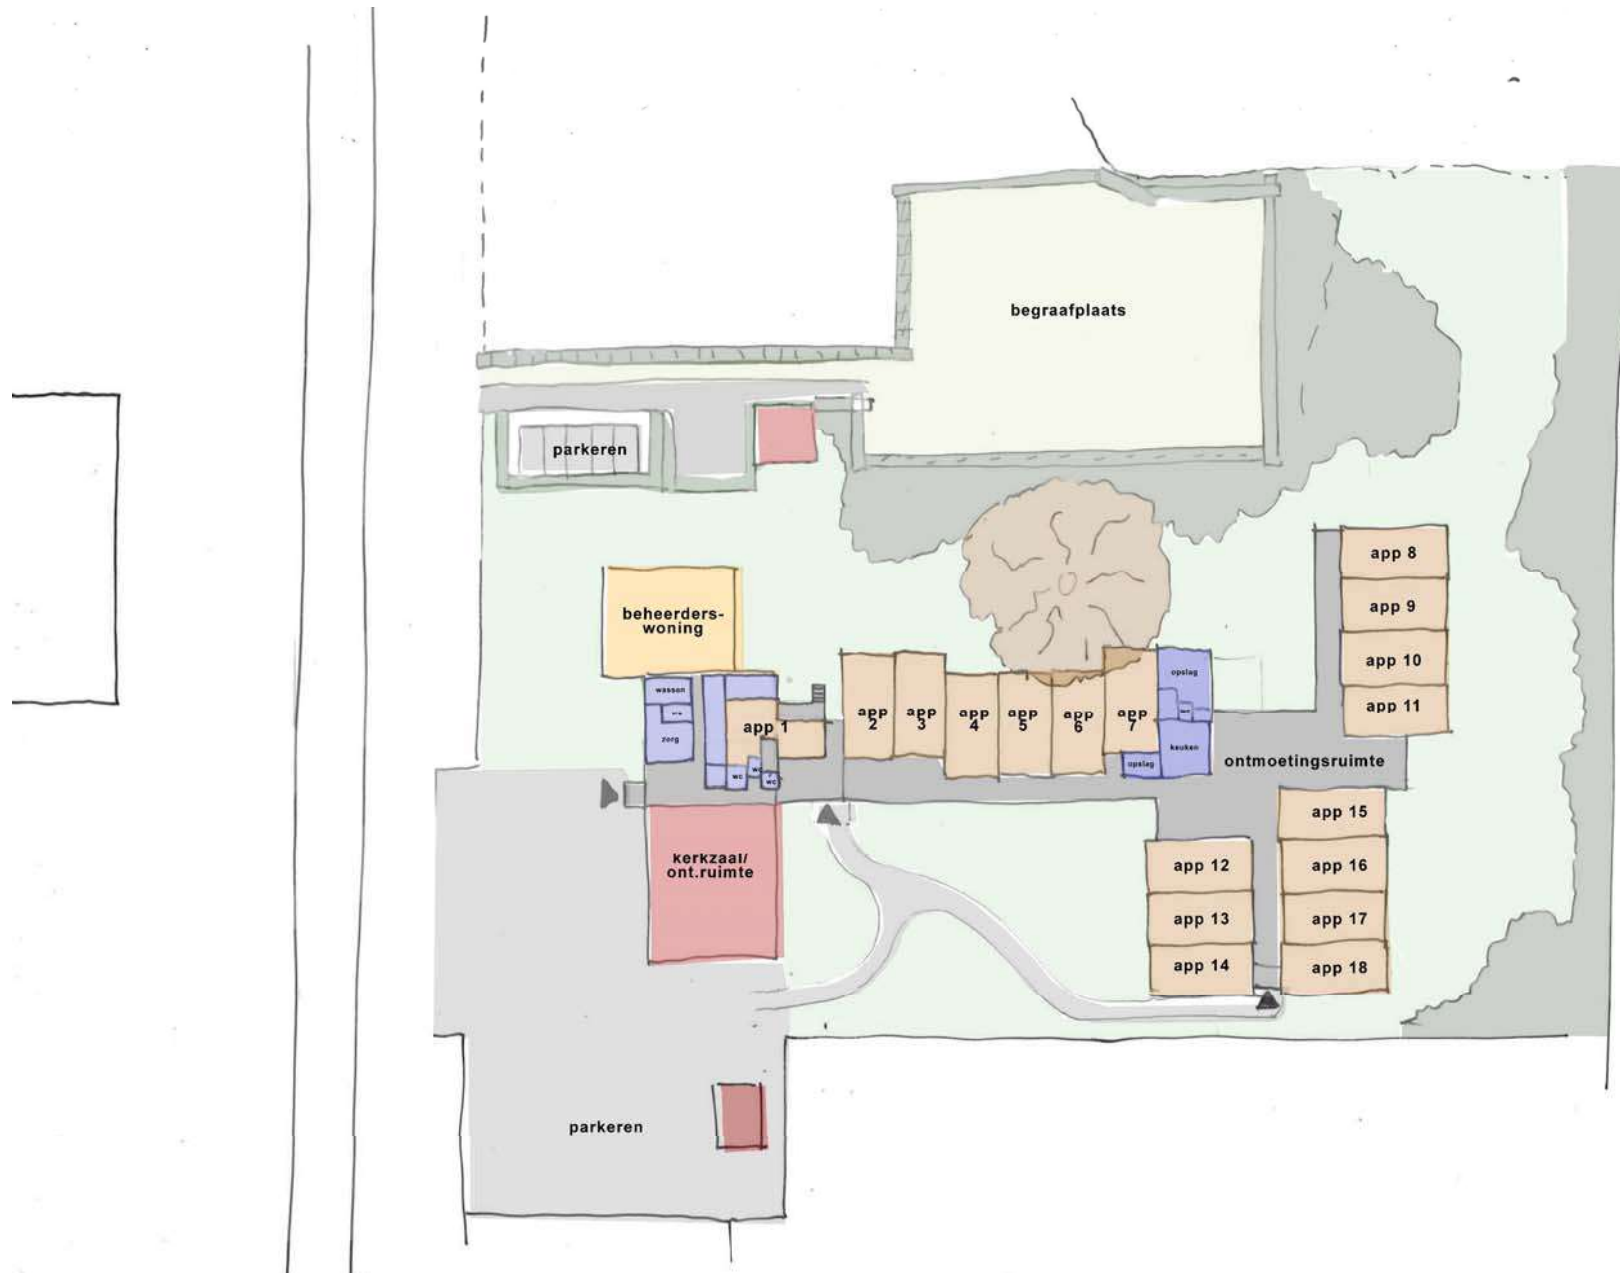
Tweede plan, zoals gepresenteerd in Welstand 16 jan 2023

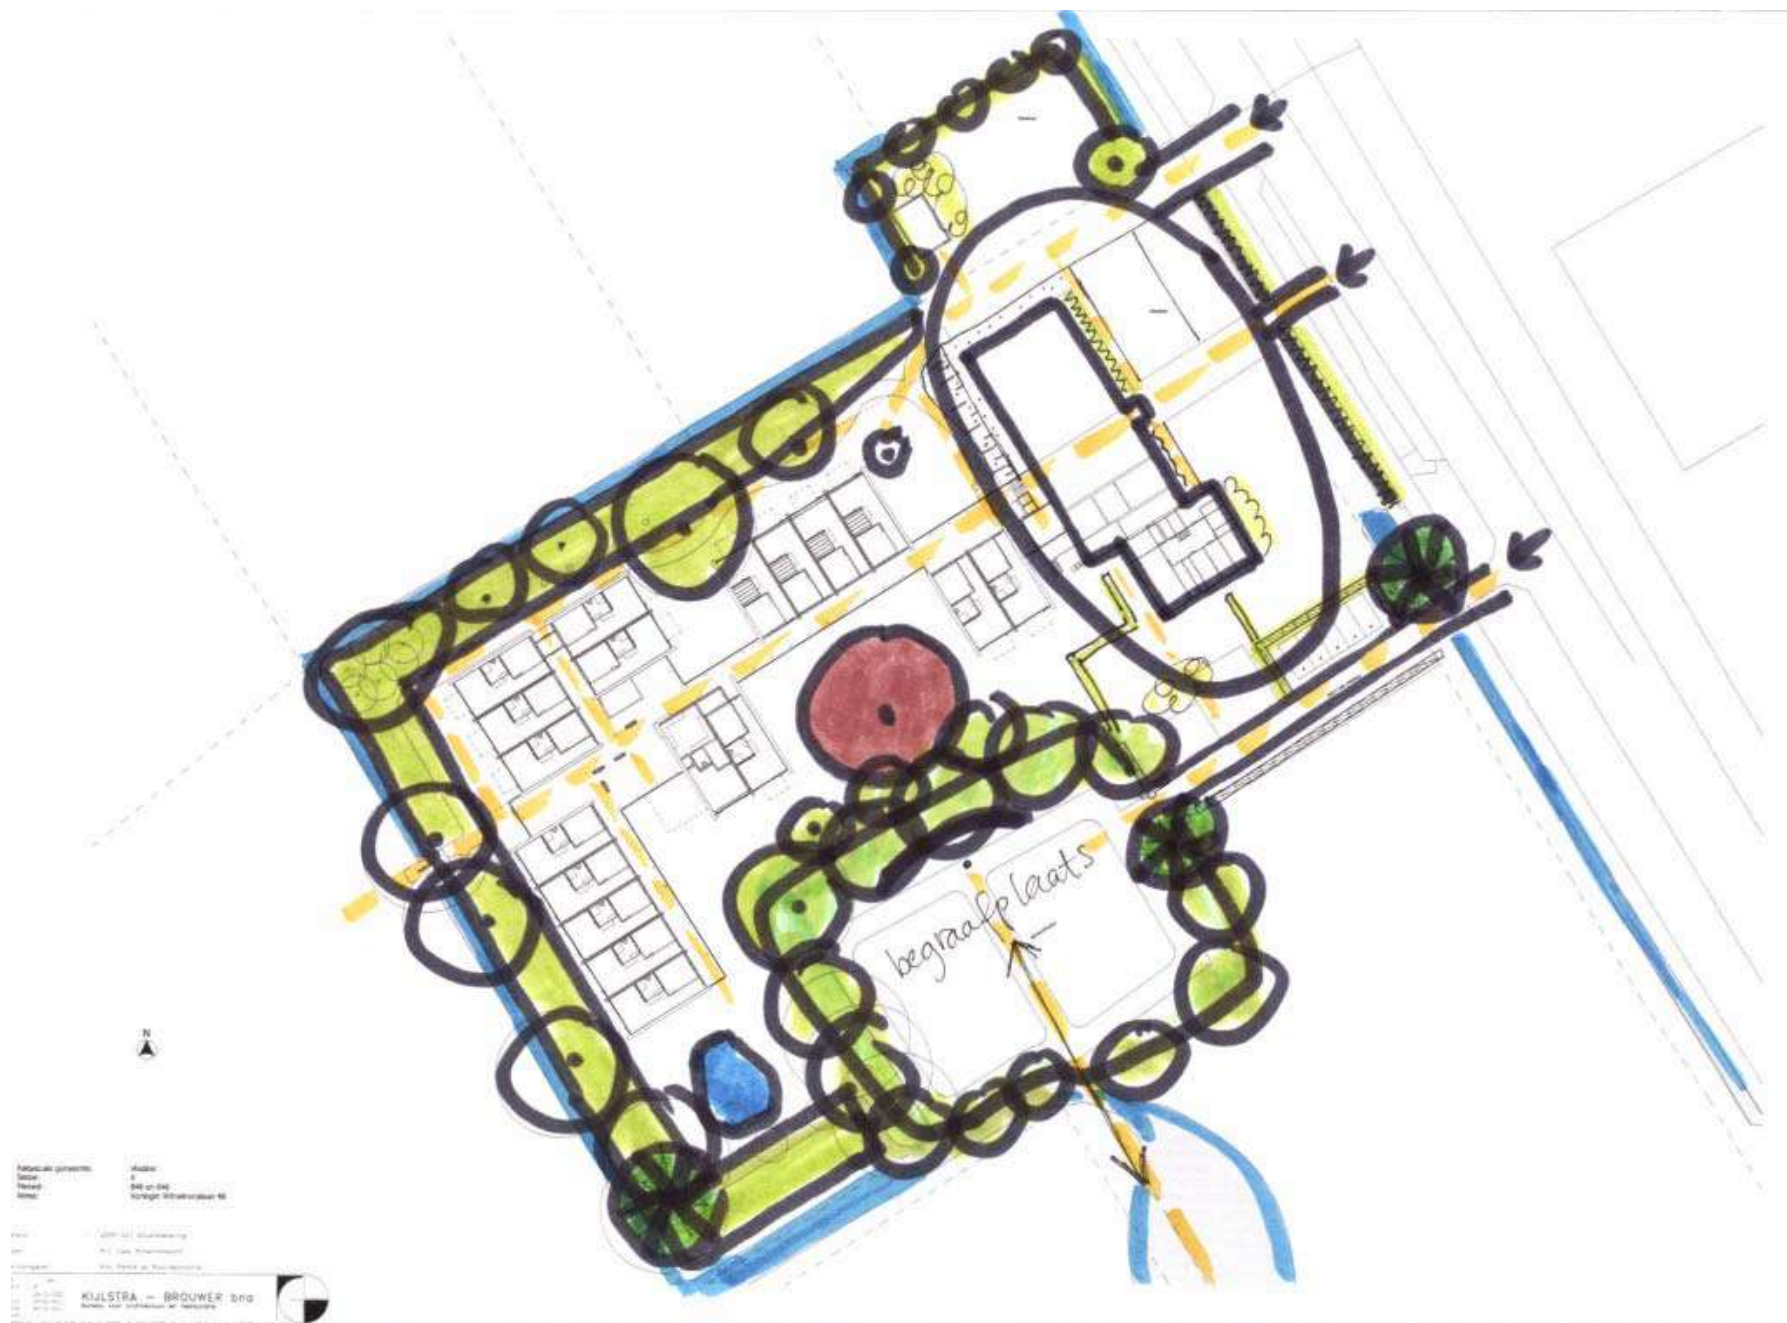
# Landschappelijke inpassing nieuwbouw

Voorstel Greet Bierema, landschapsarchitect, april 2023

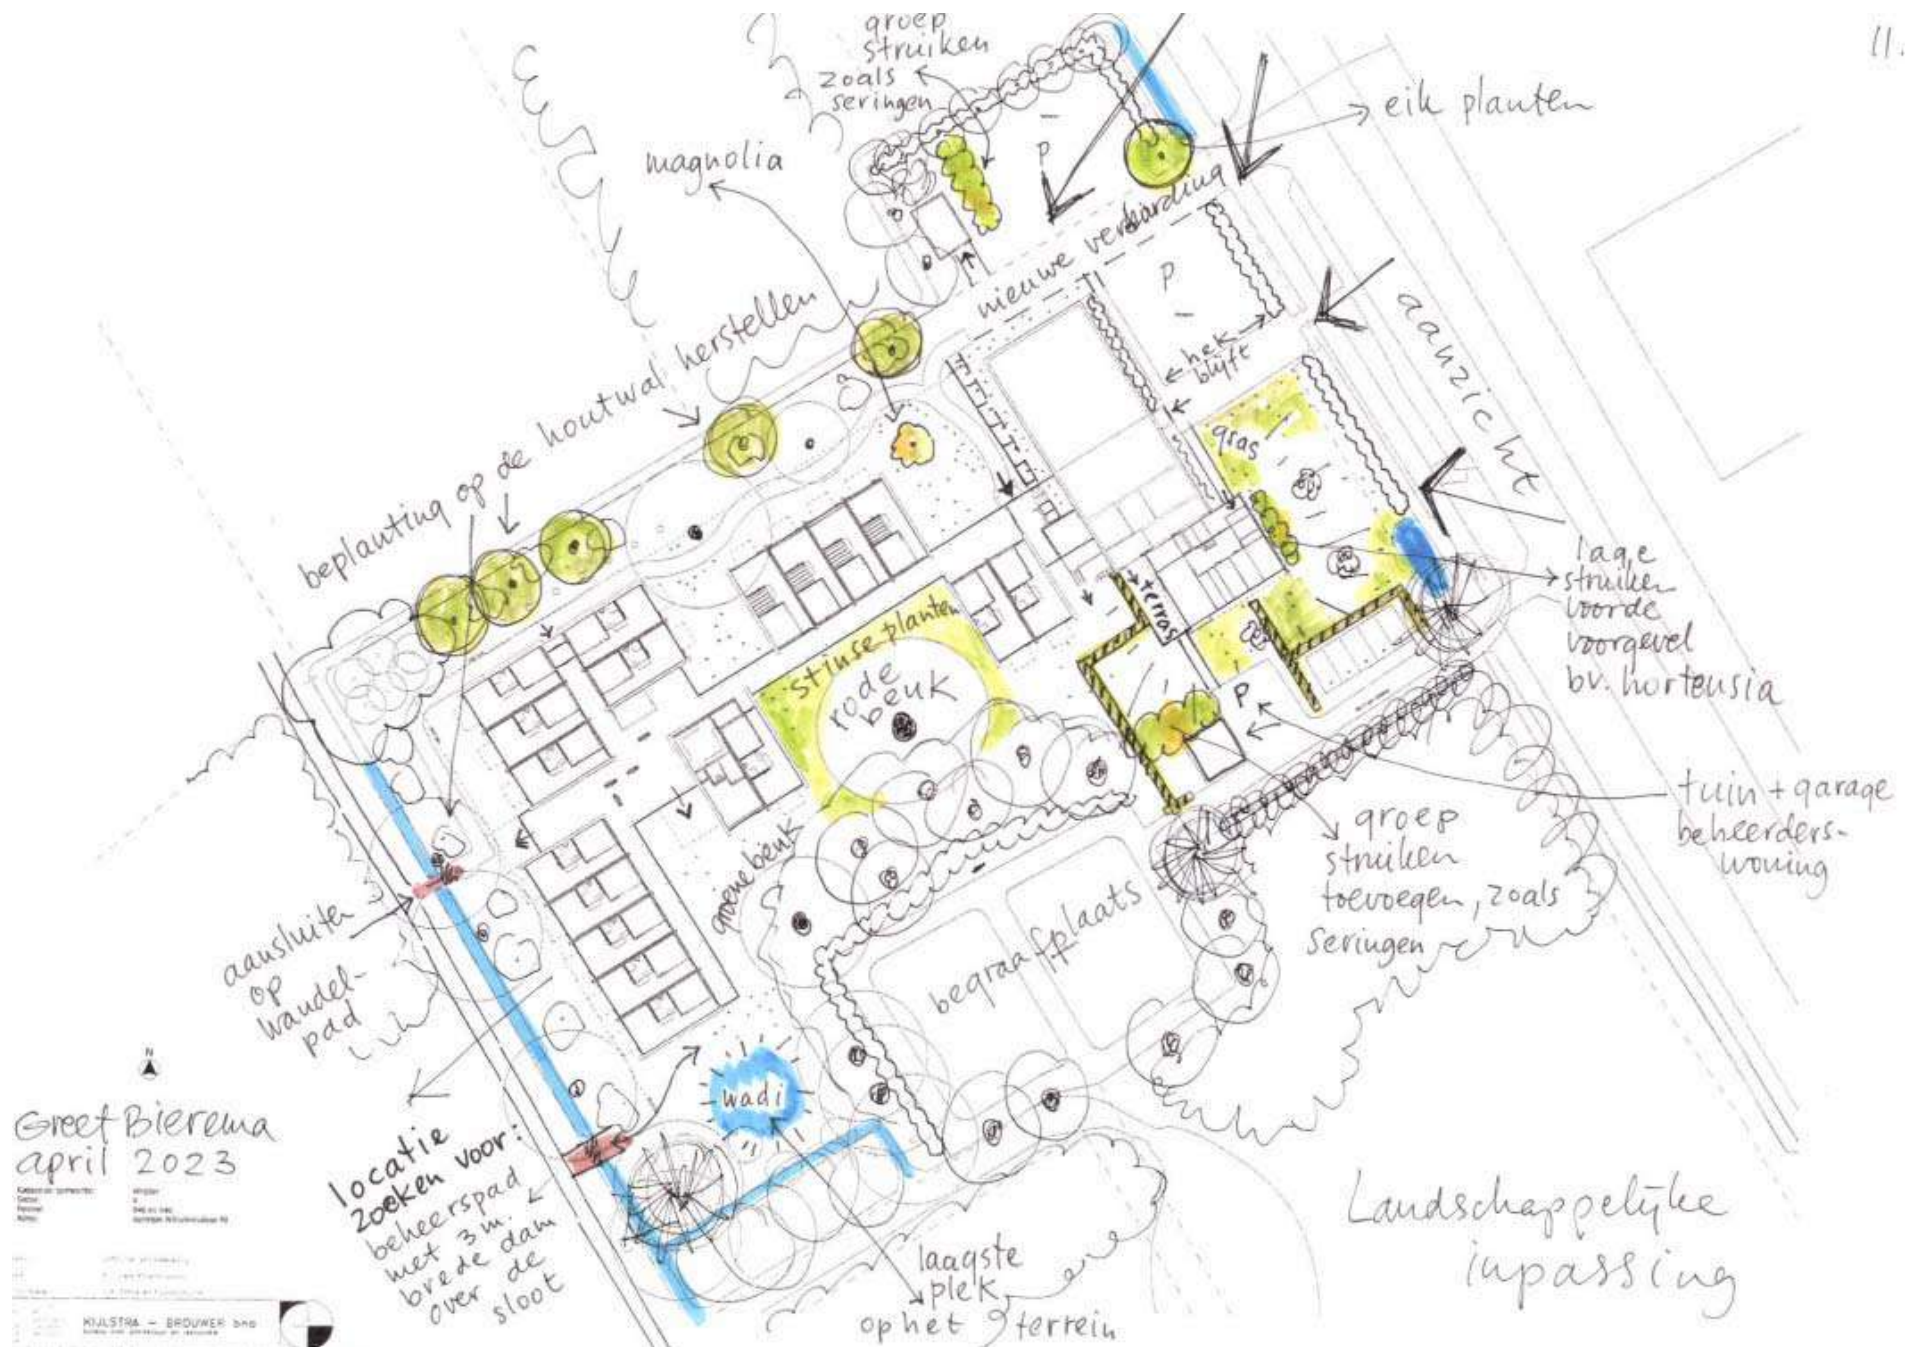
# Landschappelijke inpassing nieuwbouw

Voorstel Greet Bierema, landschapsarchitect, april 2023

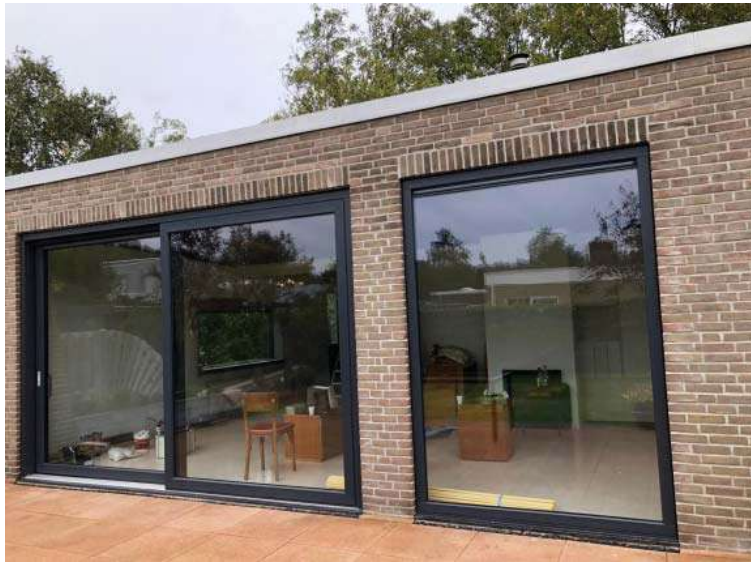
*Kunststof kozijnen antraciet*

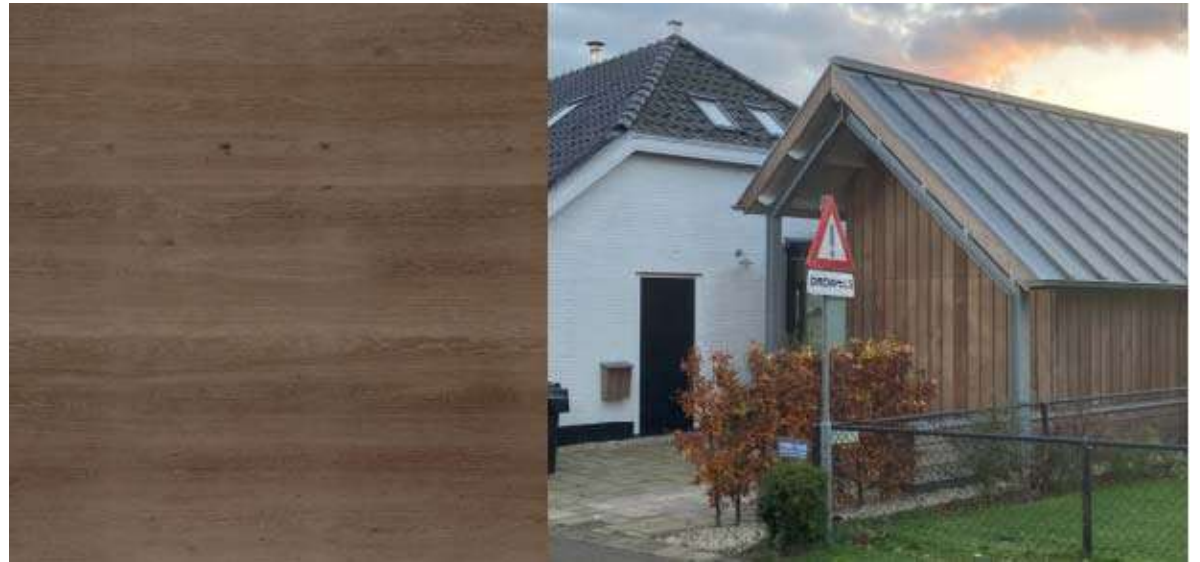
*Boeidelen vergrijsd Red Cedar*

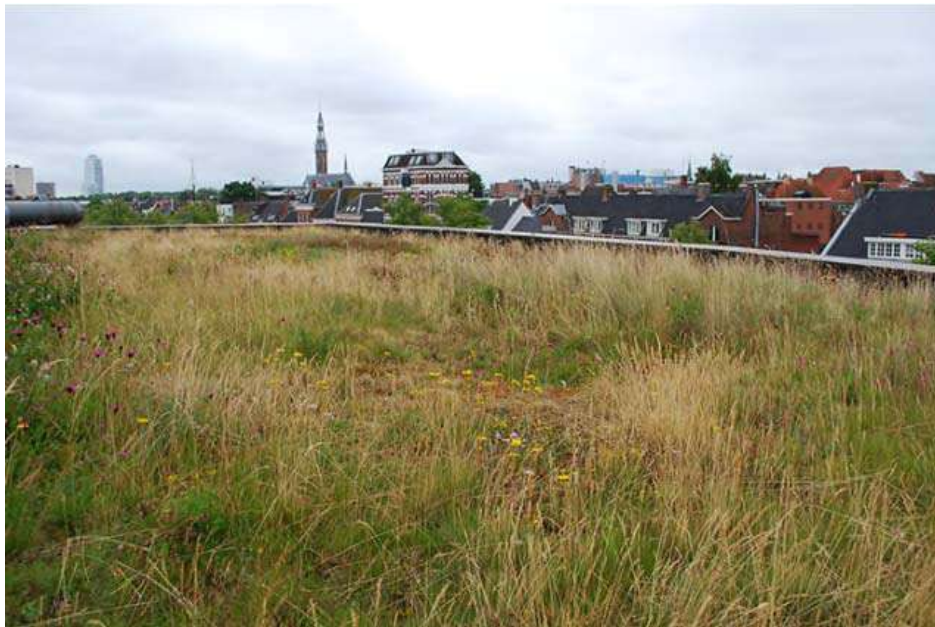
*Optigrün sedumdak op platte en hellende daken*

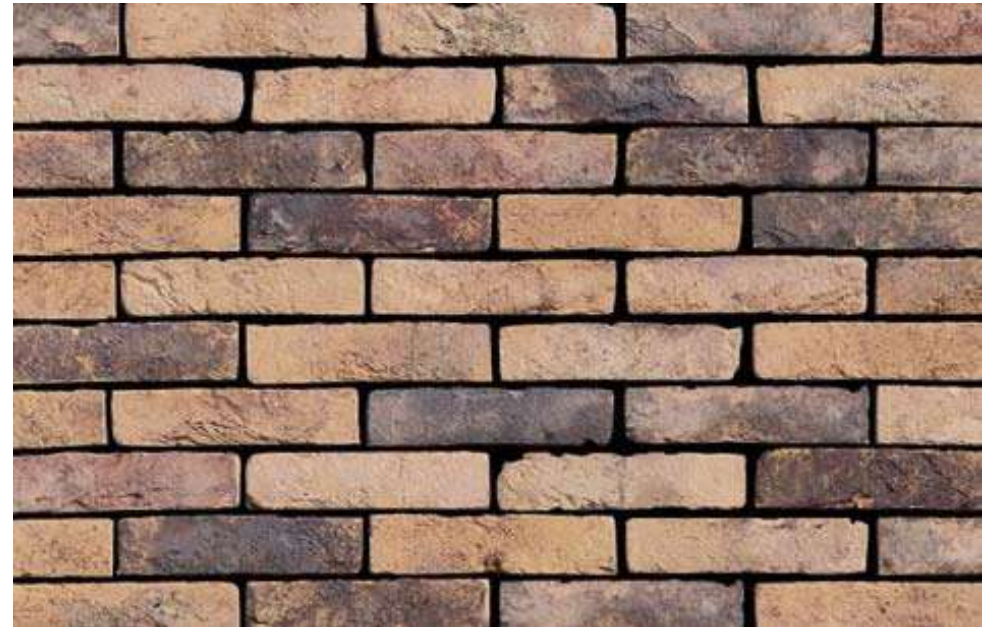
*Geel/bruin genuanceerde handvormsteen geba 591*

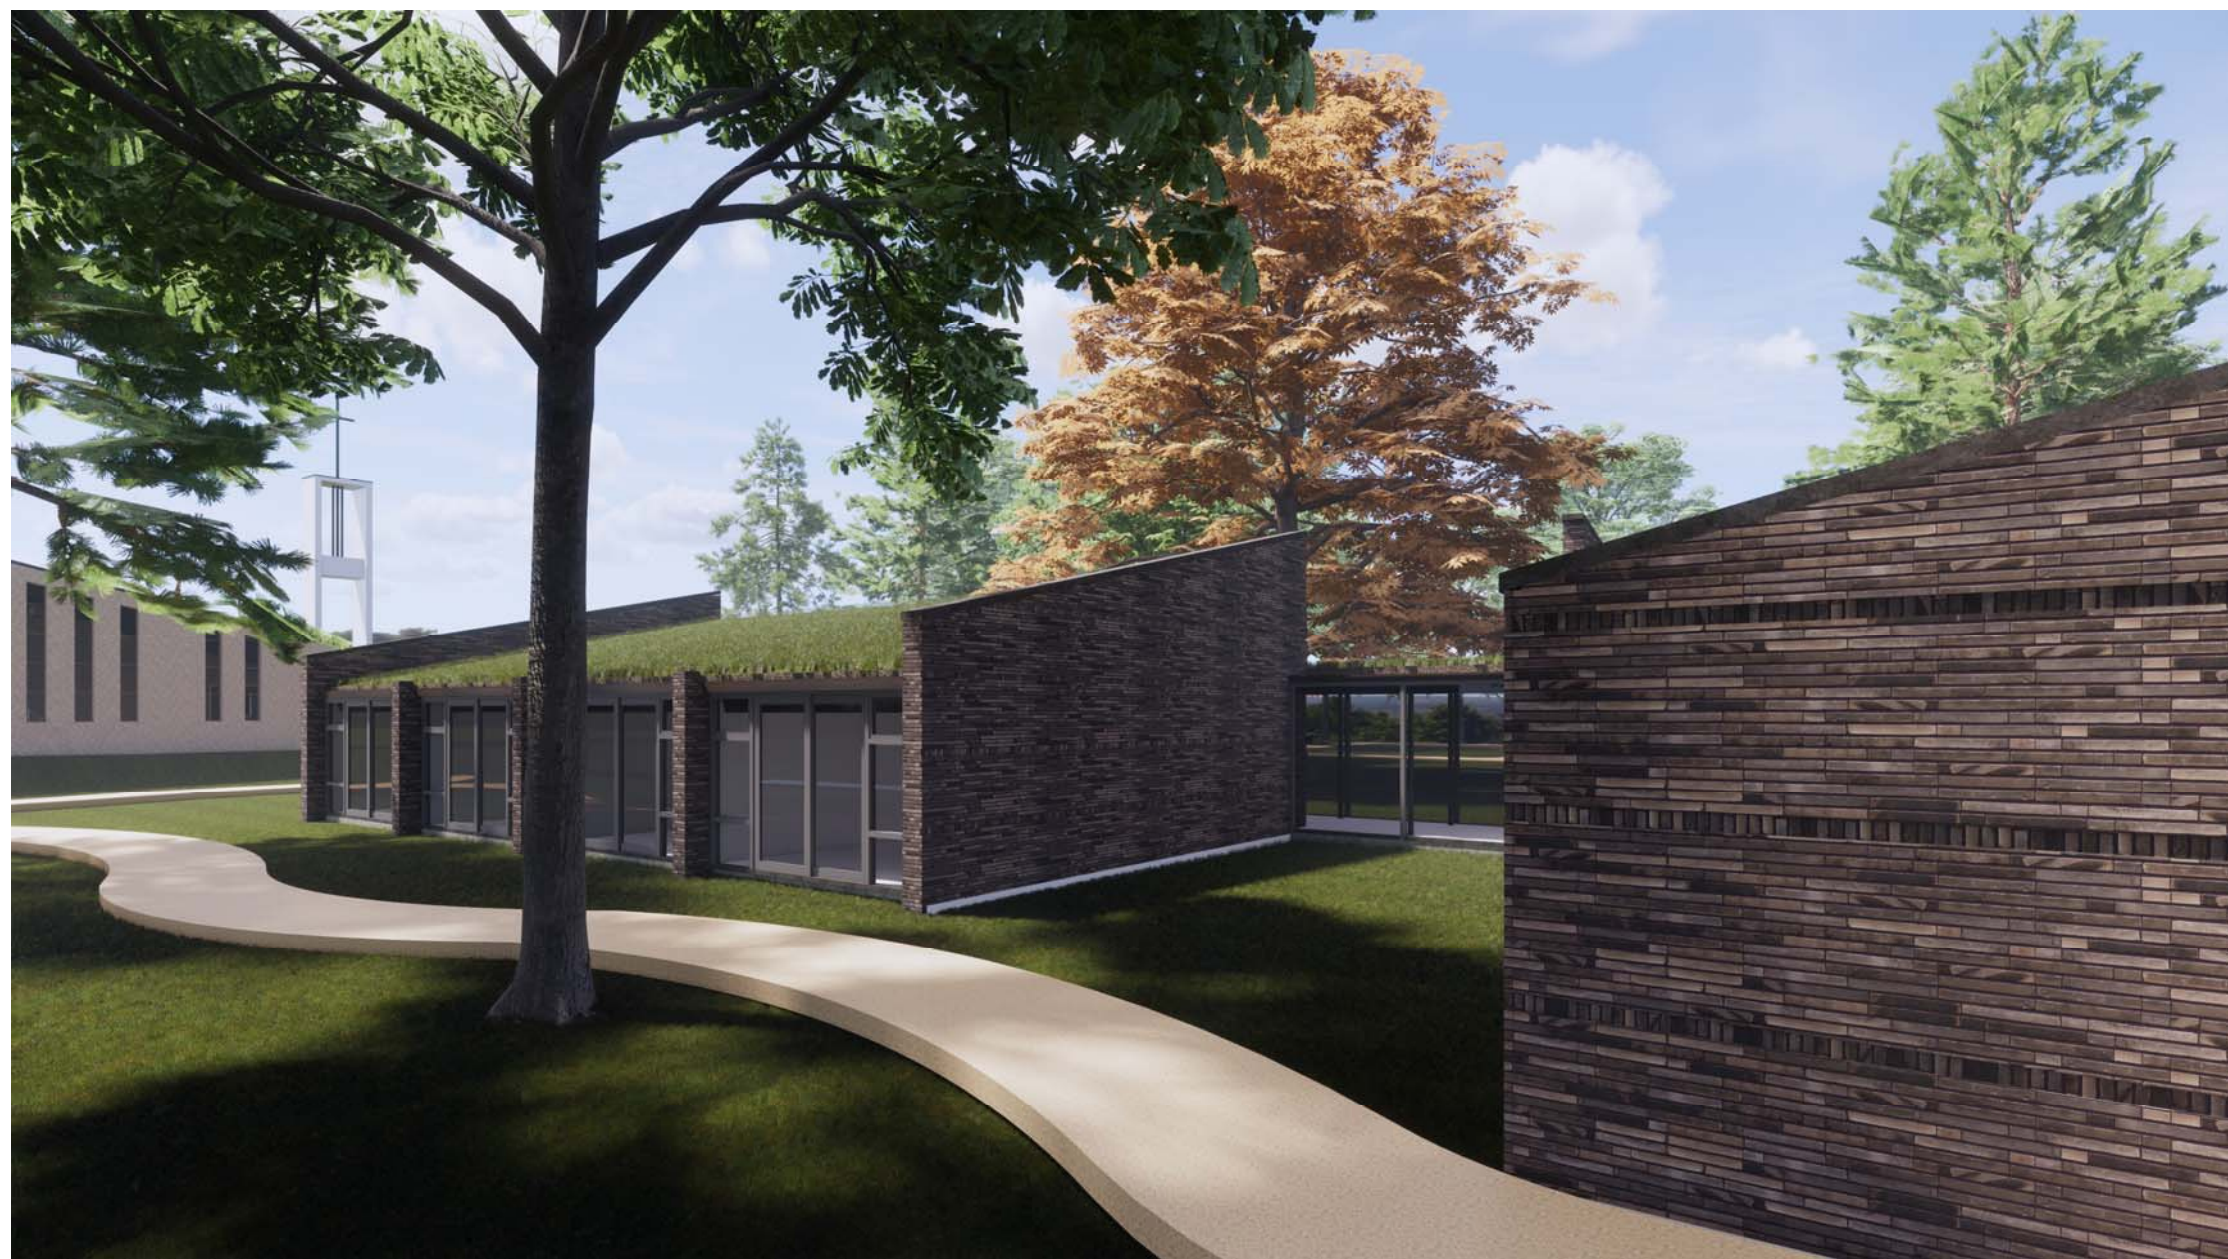
Rechterzijde

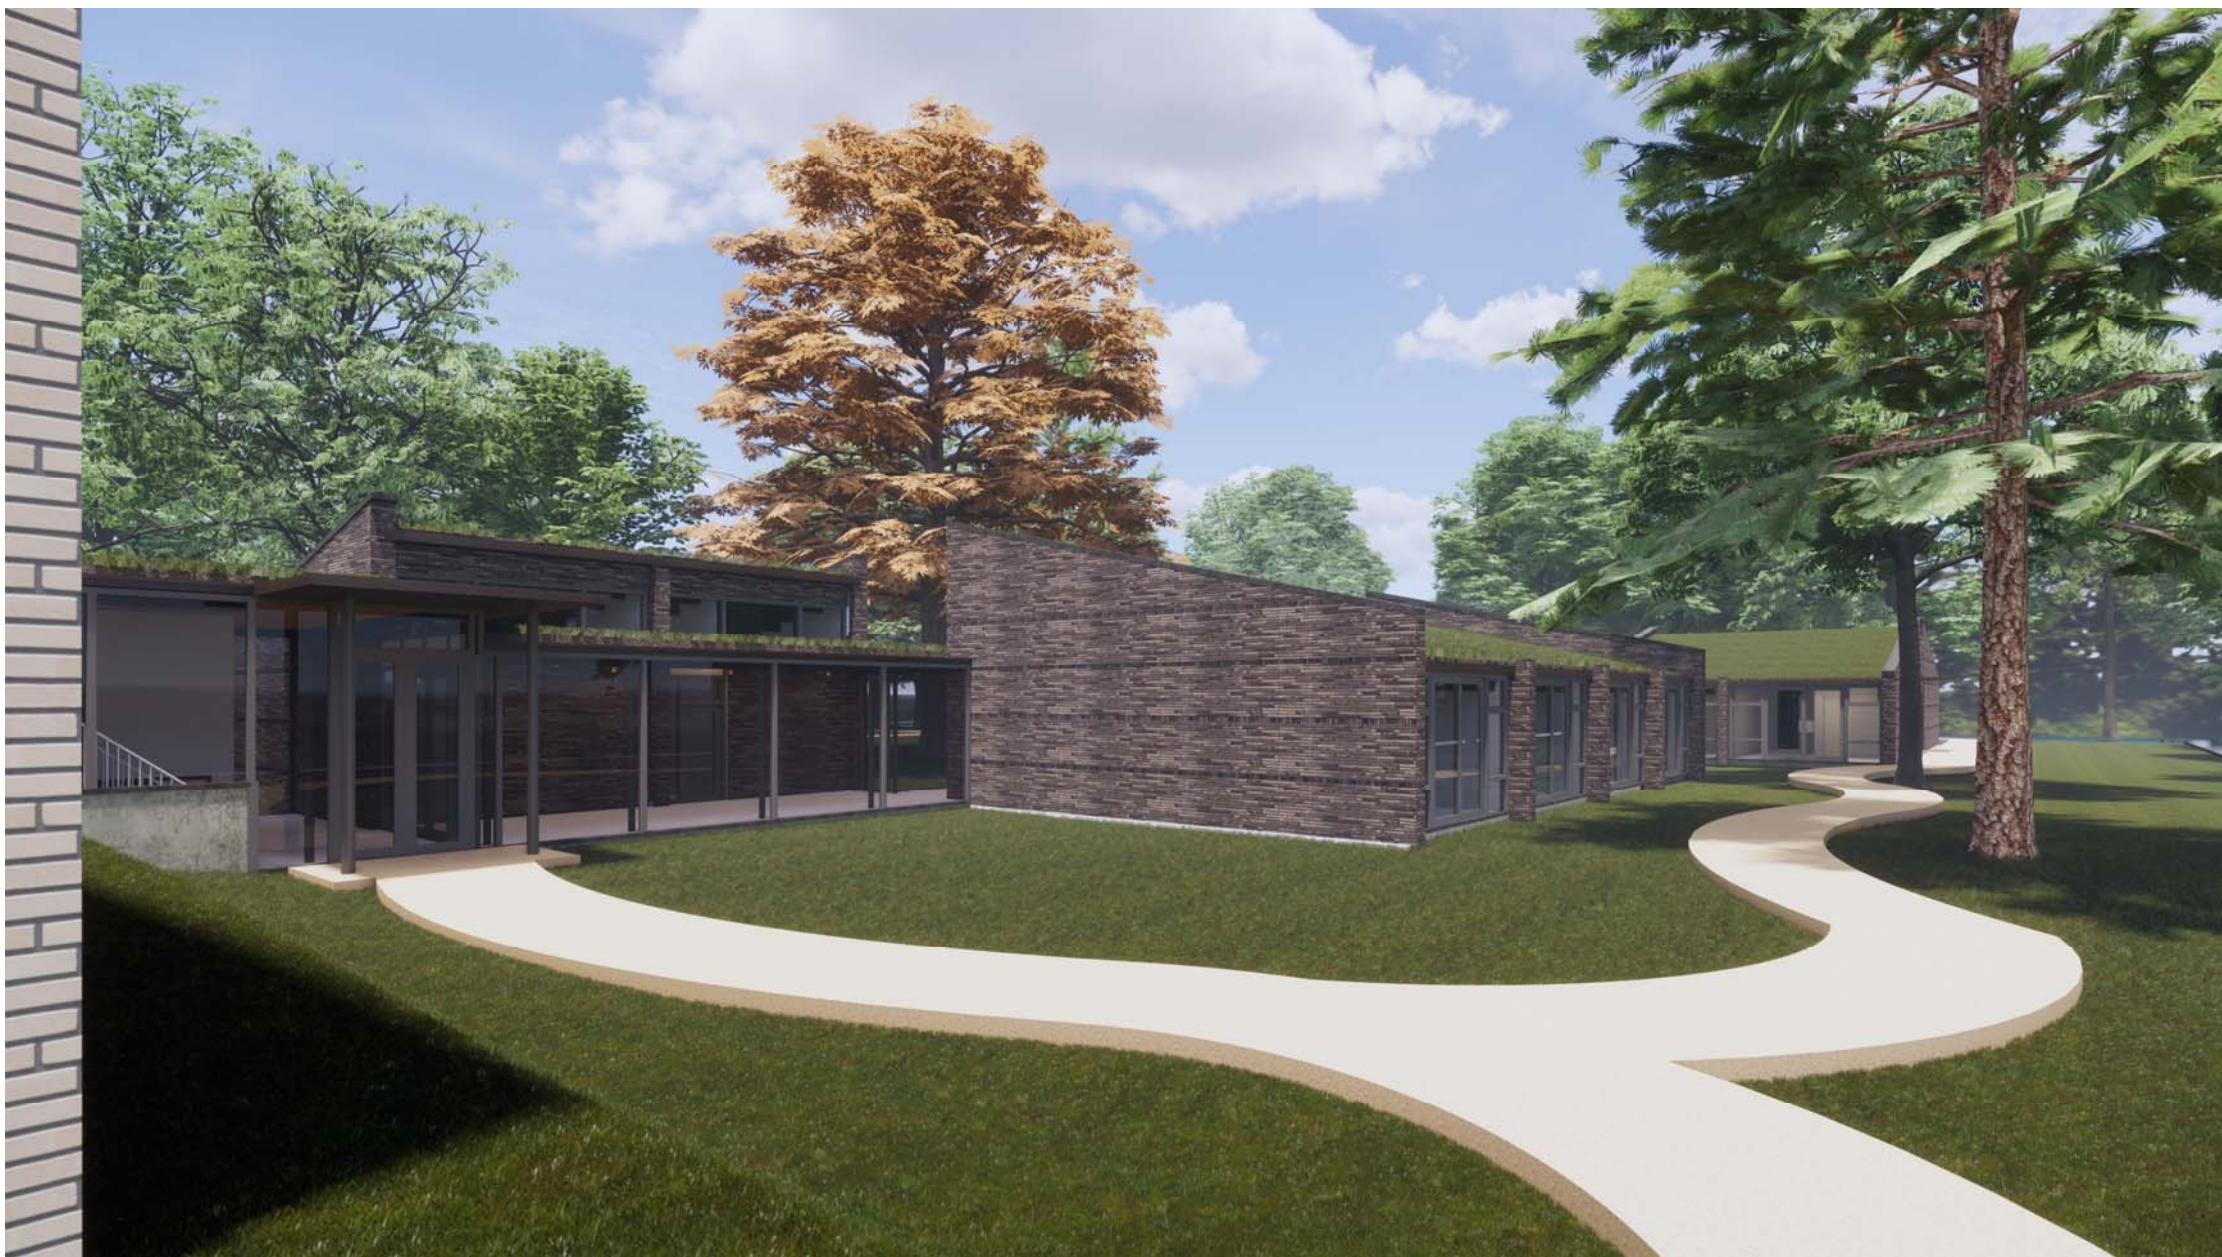
Rechterzijde vanaf kerk
