# HERBESTEMMEN ROOMS KATHOLIEKE KERK KON. WILHELMINALAAN 48 WILHELMINAOORD

**RUIMTELIJKE ONDERBOUWING**

4 SEPTEMBER 2023

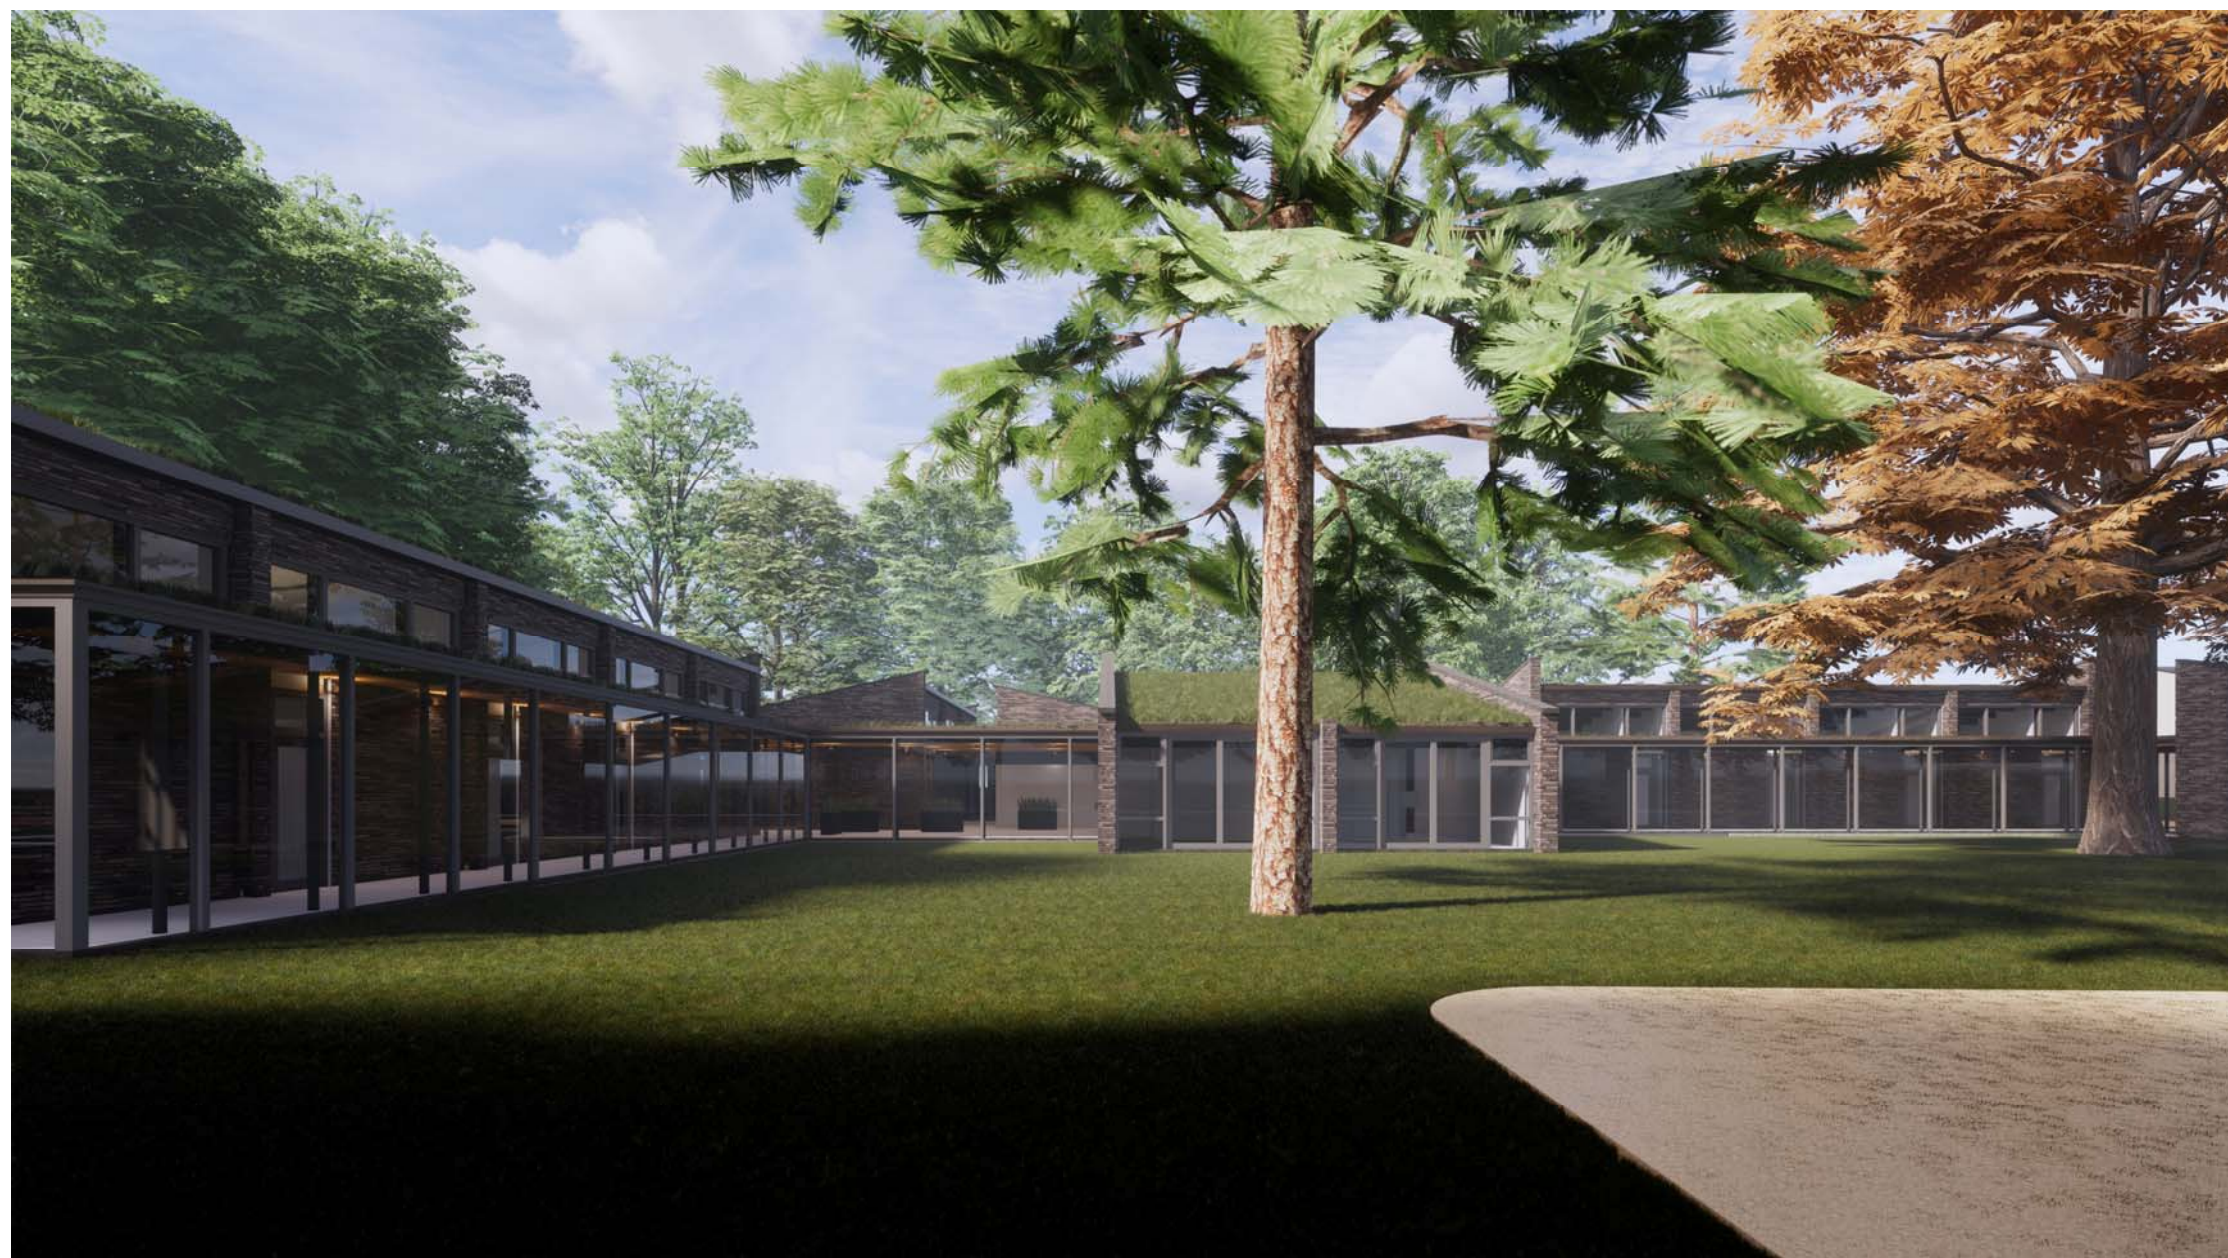
Aanzicht woonkamer vanaf begraafplaats

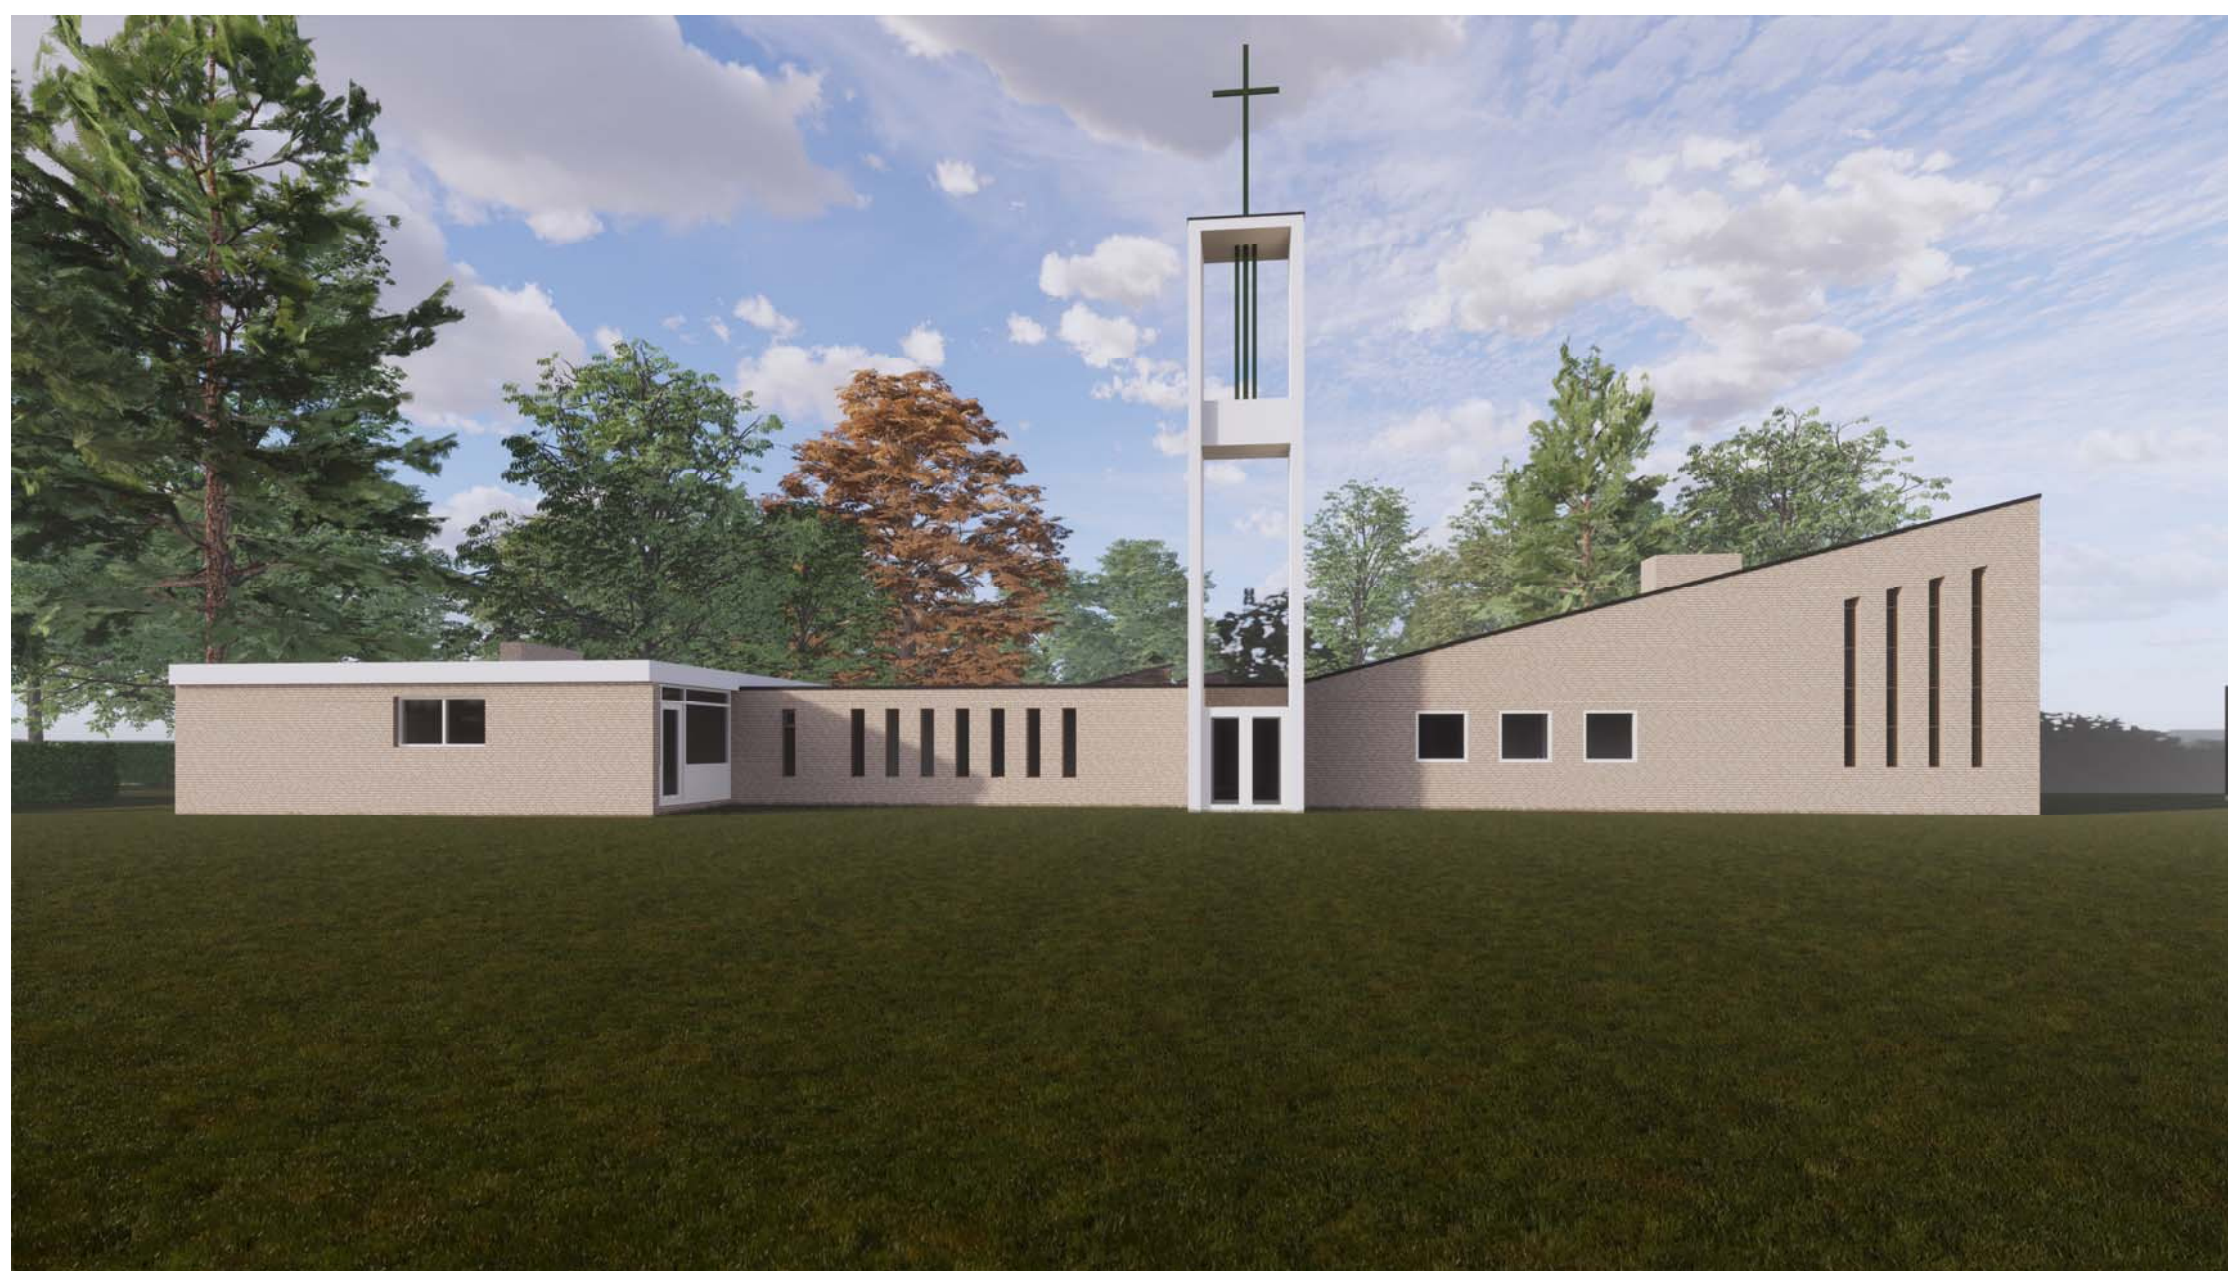
Voorgevel

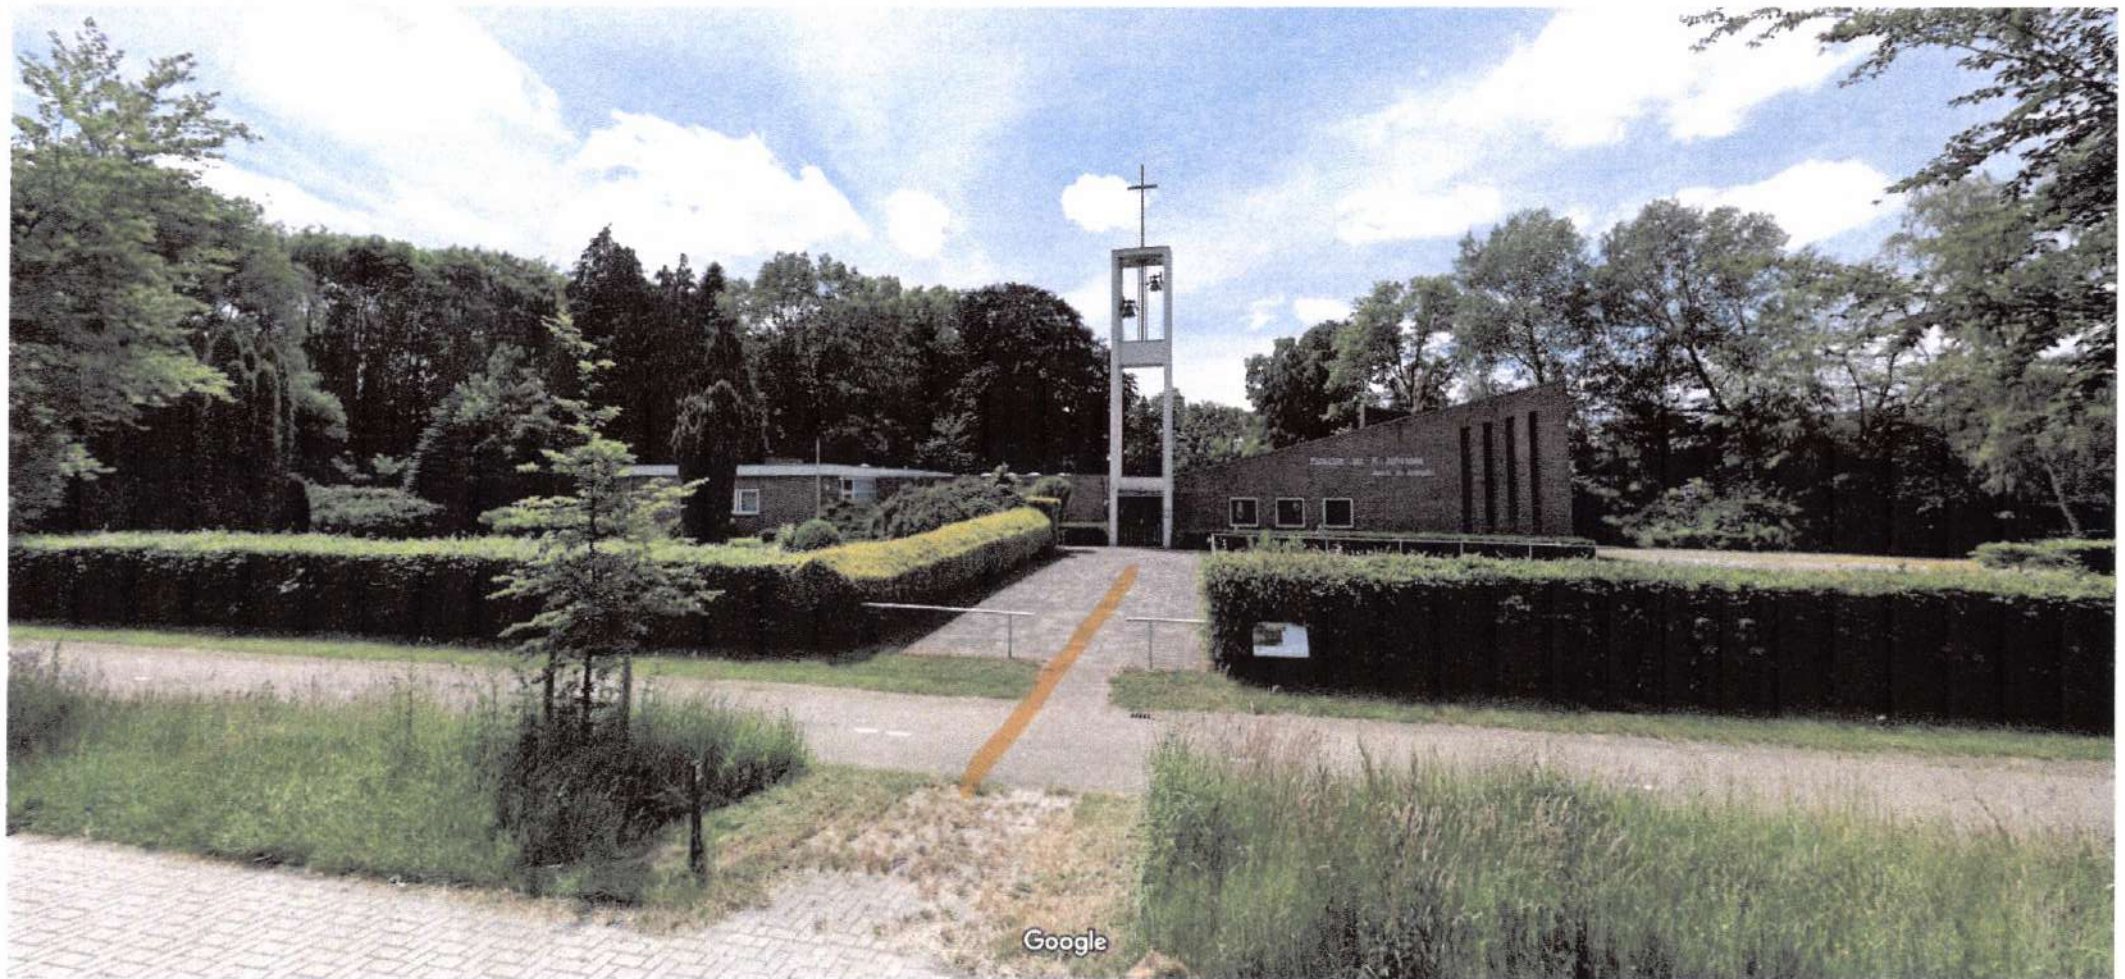
De te behouden beeldbepalende bomen in het terrein is door Maurits Zeinstra als bomenexpert beoordeelt. De bomen die op deze schets ingekleurd zijn, zijn vitaal en kunnen nog jaren mee. Mits met veel zorg met deze bomen wordt omgegaan. Voor de twee beuken geldt die zorg anders dan voor eiken. De wortels van de beuk als 'vlakwortelaar' die de boom voeden, bevinden zich alleen aan de buitenrand van het wortelgestel. De breedte van het wortelgestel is zo ruim als de breedte van de kruin. Daarom moet de bouw op meer dan 1,5 meter afstand van de boom plaatsvinden. De eiken hebben een penwortel en daar geldt dat niet voor, maar ook daar geldt zorgvuldigheid. Om de bomen te kunnen beheren en om op het terrein te kunnen komen met een hoogwerker is een pad voor de ontsluiting noodzakelijk van 3 meter breedte. Dat betekent in deze situatie een ontsluiting over de sloot aan de zuidwestzijde.

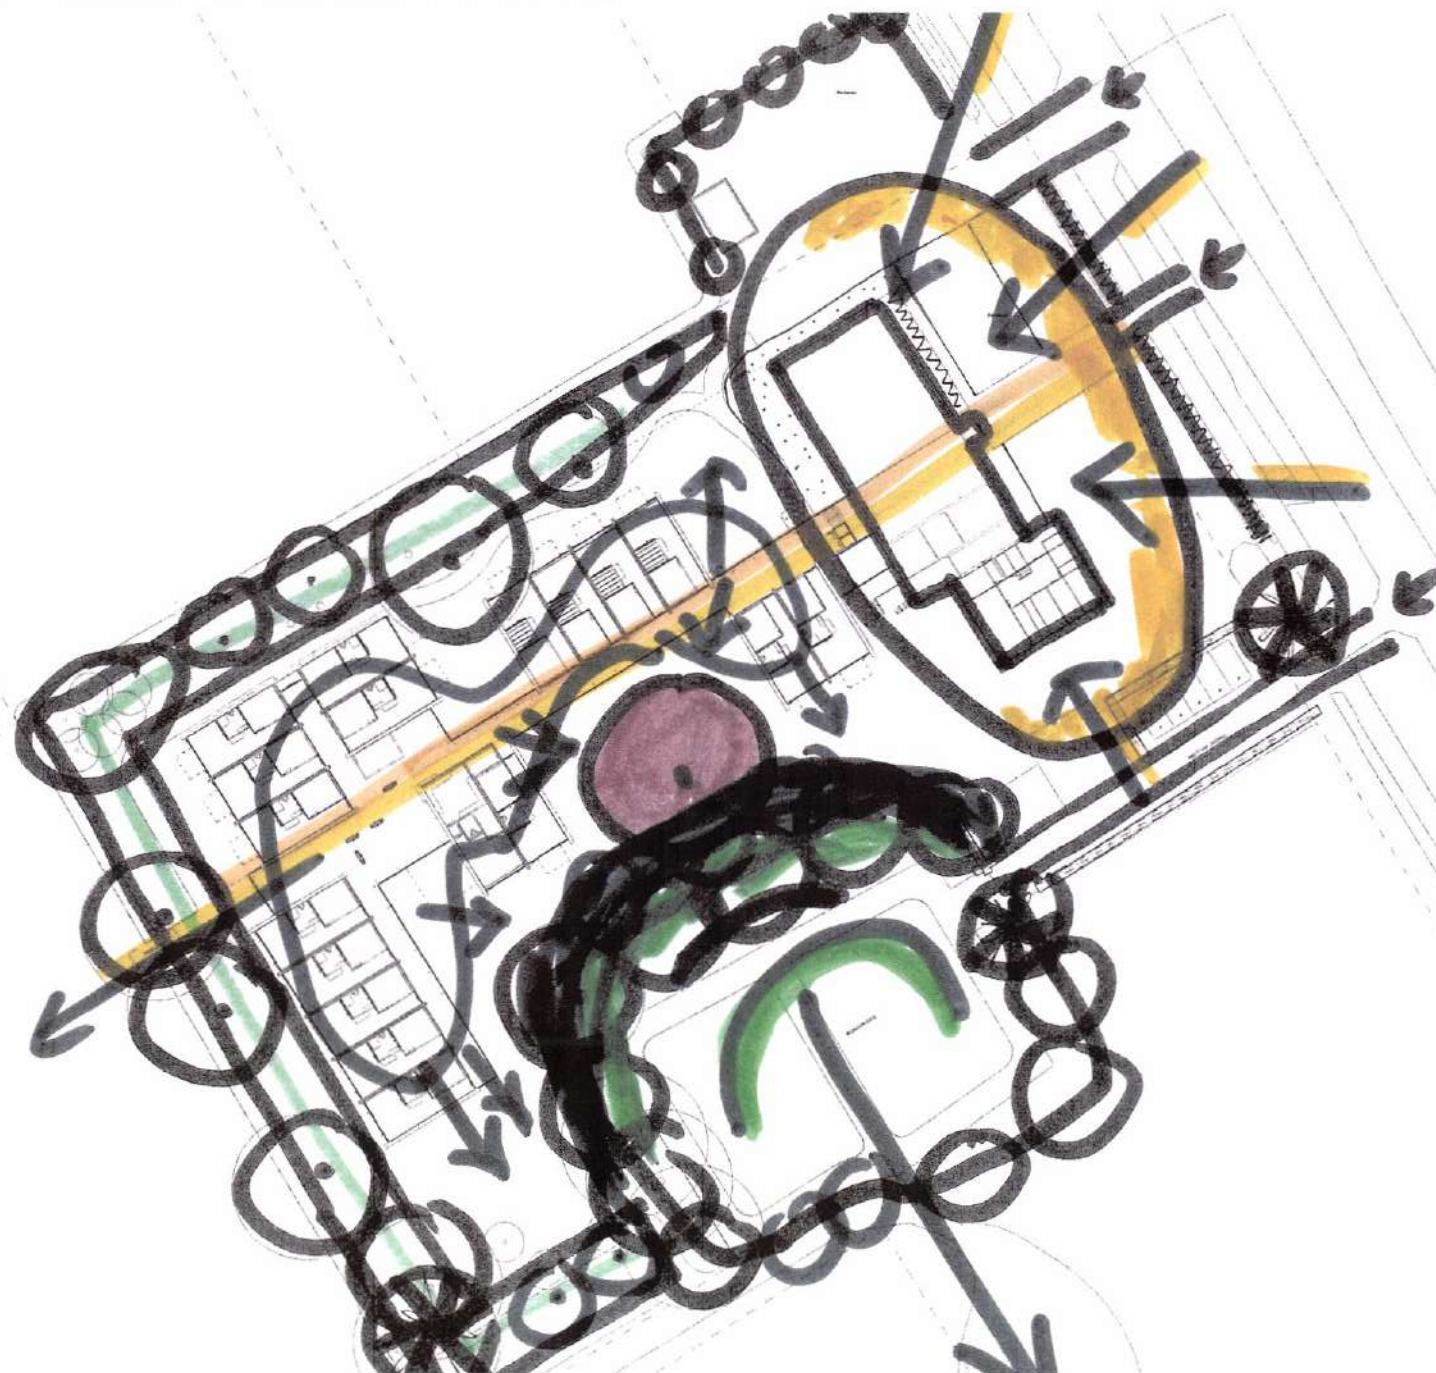
De openheid naar de Koning Wilhelminalaan, de as die alle oude en nieuwe bouwdelen aan elkaar rijgt, de beslotenheid van de begraafplaats, de monumentale rode beuk en de houtwallen zorgen te samen voor de verankering van de nieuwbouw op deze locatie. De grondbedekking is als hoofdropzet uiterst sober: hoofdzakelijk gras en bestrating.

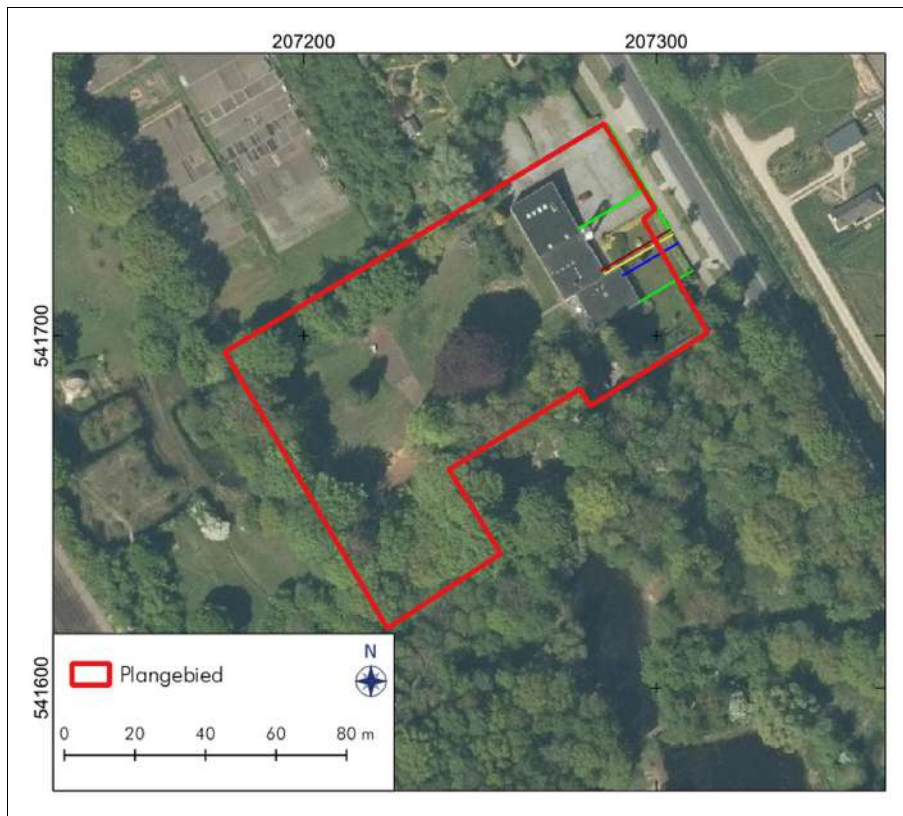
**Figuur 3.** Wilhelminaoord, Koningin Wilhelminalaan 48: Luchtfoto van het plangebied. Het plangebied is rood omlijnd. Er liggen kabels en leidingen in het plangebied (KLIC-melding: 22G726790).

Volgens informatie van het Kabels en Leidingen Informatie Centrum (KLIC) lopen er diverse kabels en leidingen ter hoogte van het plangebied (Figuur 3; KLIC-melding: 22G726790). Deze liggen in het noordoostelijke deel van het plangebied, ten oosten van de bebouwing en dit betreffen elektriciteitskabels (Figuur 3: donkerrood), datatransportkabels (Figuur 3: groen), een gasleiding (Figuur 3: geel) en een waterleiding (Figuur 3: blauw). Tijdens het plaatsen van de boringen is rekening gehouden met de ligging van deze kabels en leidingen. Voor een overzicht van de administratieve gegevens wordt verwezen naar Tabel 1.

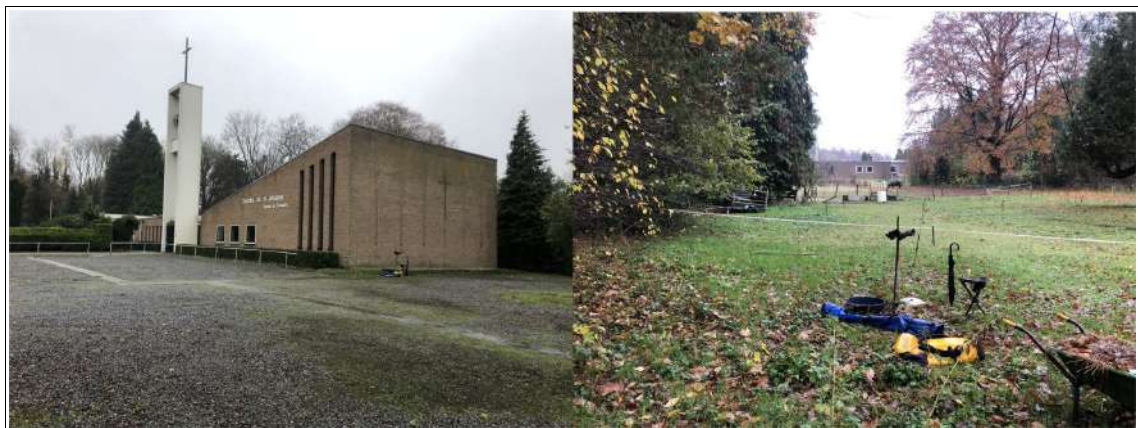
**Figuur 4.** Wilhelminaoord, Koningin Wilhelminalaan 48: Foto's van het plangebied ten tijde van het veldonderzoek. Links: Foto ter hoogte van boring 1, richting het zuiden; rechts: foto bij boring 2, richting het noordoosten.

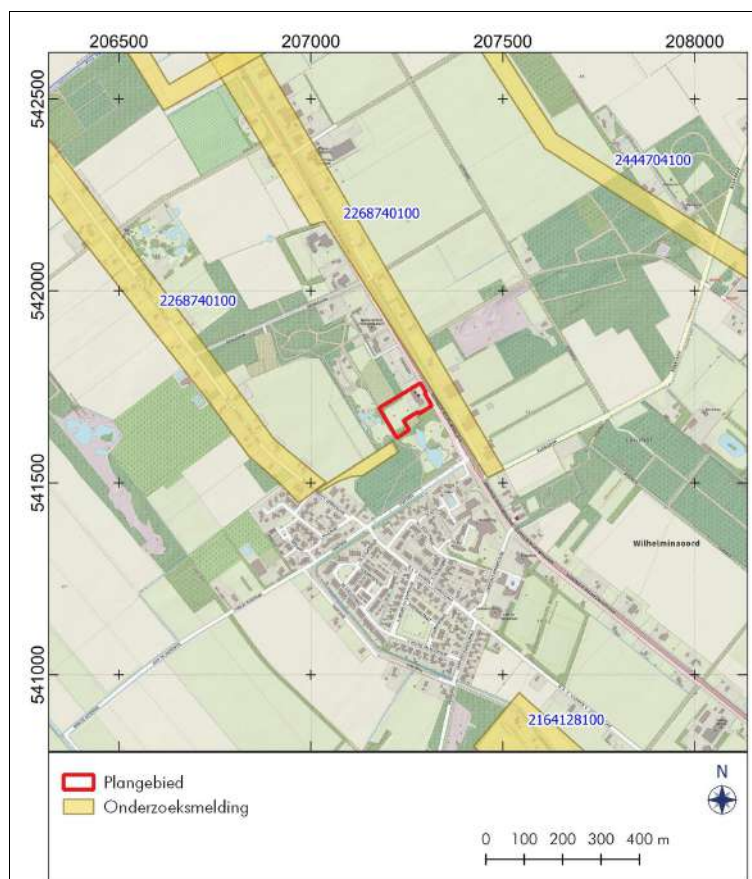
**Figuur 11.** Wilhelminaoord, Koningin Wilhelminalaan 48: Archeologische waarden rondom het plangebied. Gele gebieden zijn in het verleden archeologisch onderzocht. Het plangebied is rood omlijnd. Voor beschrijvingen van de meldingen zie Tabel 2. Bron: Archis 3.

Alle onderzoekslocaties staan afgebeeld in Figuur 11 en een korte beschrijving is per onderzoek weergegeven in Tabel 2.

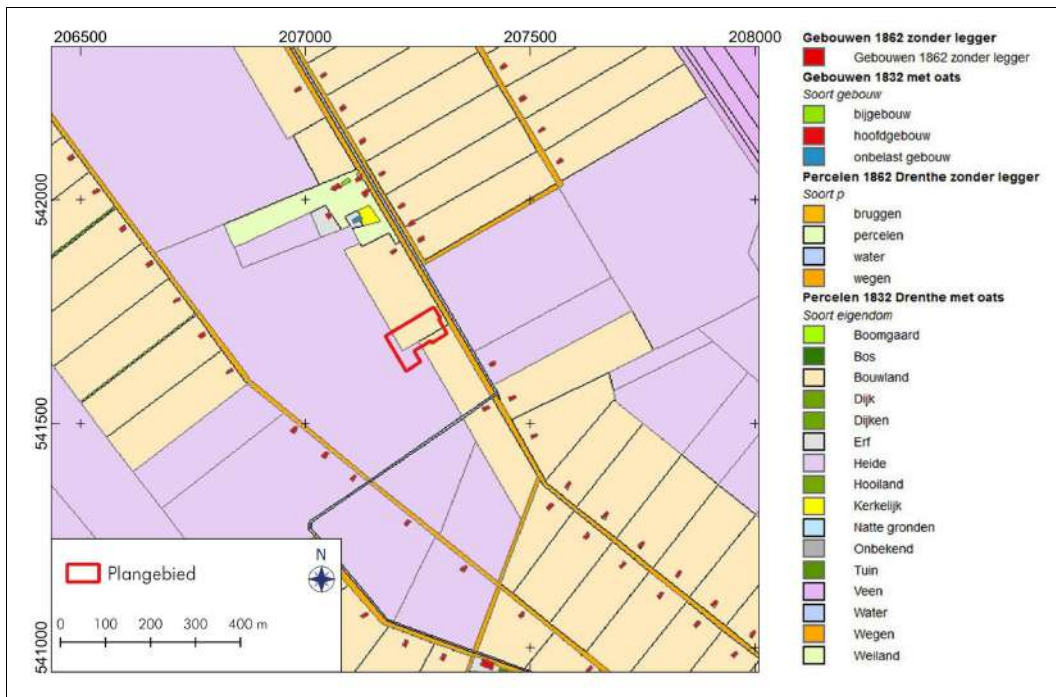
**Figuur 13.** Wilhelminaord, Koningin Wilhelminalaan 48: Uitsnede van de kadastrale kaart van Drenthe uit 1832. Het plangebied is rood omlijnd. Het plangebied is in gebruik als bouwland en het meest zuidelijke deel bestaat uit heide (bron: [www.hisgis.nl](http://www.hisgis.nl)).

Op de Kadastrale kaart uit 1811 – 1832 van Drenthe (gemeente Vledder, Sectie D, blad 1; Minuutplancode: MIN03027D01; bron: [www.hisgis.nl](http://www.hisgis.nl)) is ter hoogte van het plangebied bouwland aanwezig en in het uiterste zuiden is heide (Figuur 13). Het plangebied ligt aan de westzijde van de Koningin Wilhelminalaan. Ten noorden van deze weg is een sloot aanwezig.

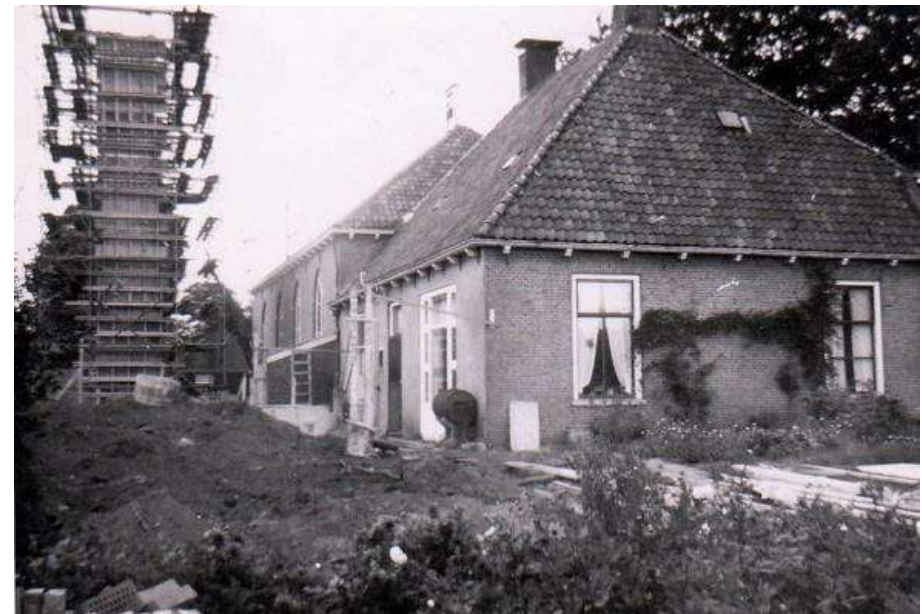
Aanbouw van de nieuwe klokkentoren in 1964. De oude kerk stond er toen nog.

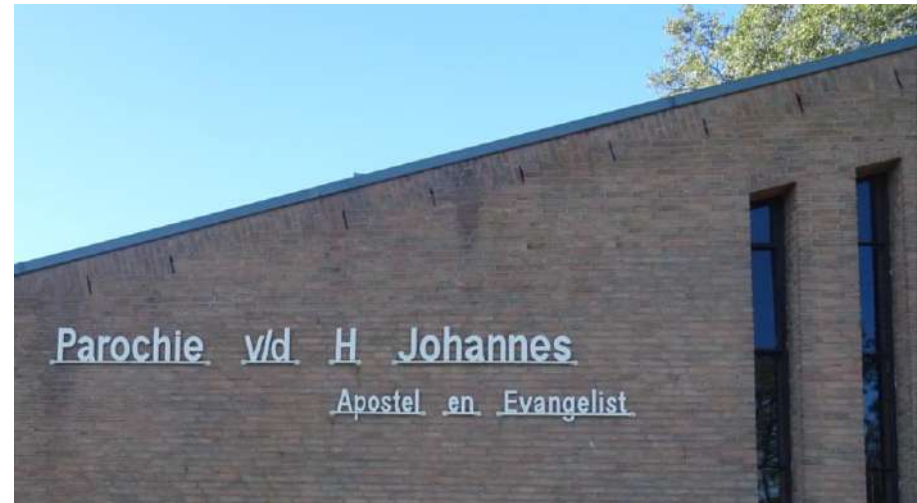
*Detail voorgevel.*

De klokkentoren van gewapend beton met carillon, torenkruis en portaal is een kenmerkend modernistisch element. De deuren lijken eens vervangen naar oorspronkelijk voorbeeld en bovenop is een zinken daklijst toegevoegd.

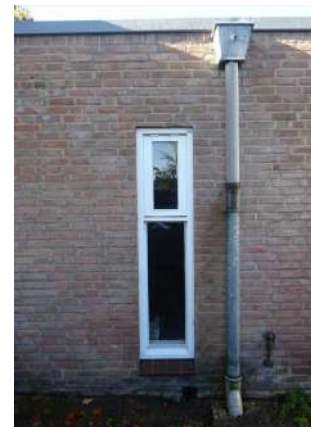
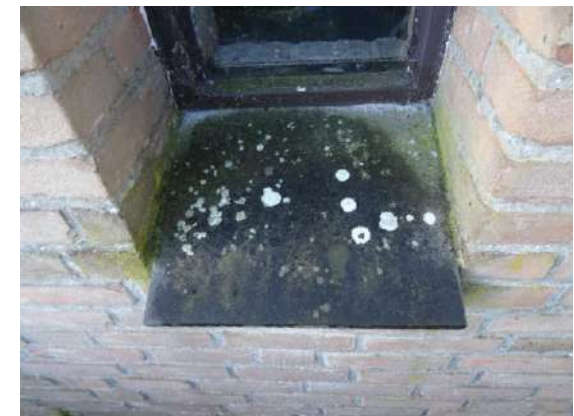
*Boven: oorspronkelijke gevelopeningen in de voorgevel links van de klokkentoren.*

*Onder links: secundaire gevelopening.*

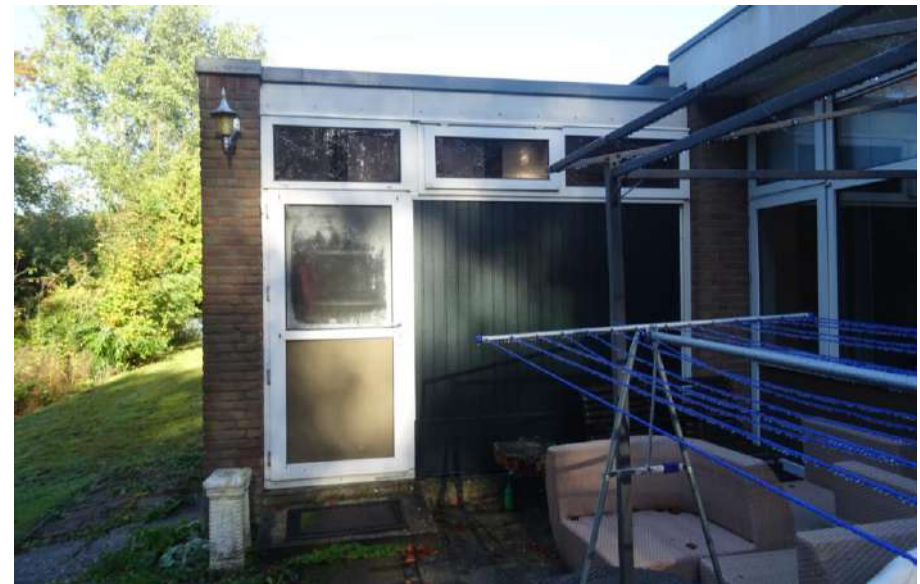
Zijgevel noord: boven de bouwtekening van 1963, onder de huidige gevel.

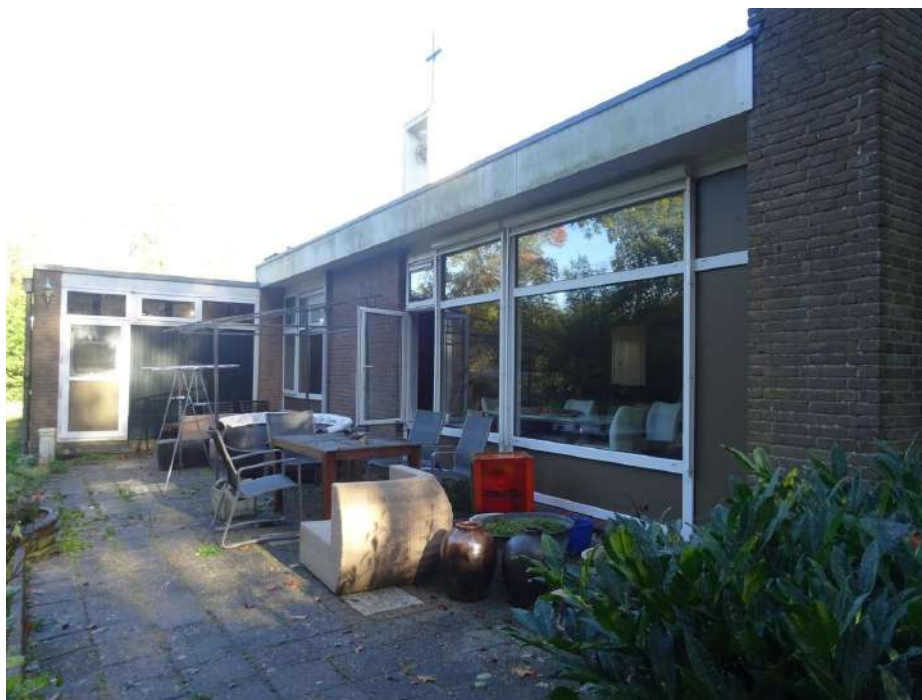
De aangebouwde pastorie is een eenlaags woonhuis met plat dak uit de jaren '60 van de vorige eeuw. Kenmerkend voor dergelijke bungalows zijn de bakstenen schijven en penanten, brede overstekken en terugliggende gevelpuien met grote raampartijen.

Alle metselwerk is nog oorspronkelijk, behalve het in 1988 vernieuwde voegwerk. Alle puien en vensters zijn in 1989 vernieuwd in kunststof.

*Impressie exterieur pastorie, 2022.*

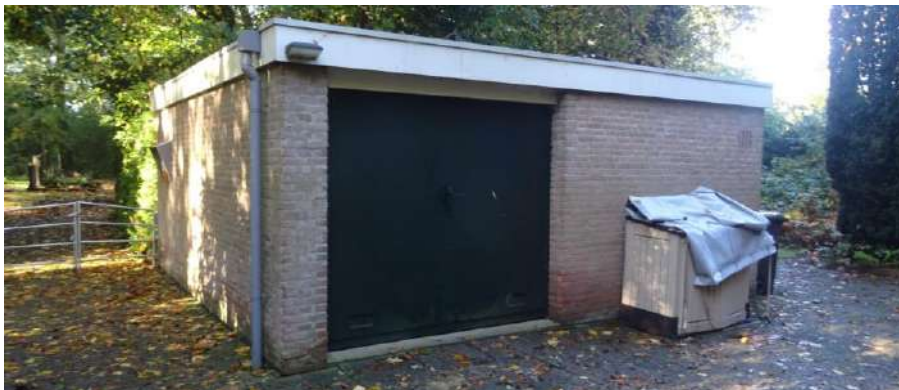
*Garage.*

De garage ten zuidwesten van de pastorie zal niet lang na de bouw van het complex gerealiseerd zijn. Het heeft dezelfde vormtaal en metselwerk als de pastorie. De kozijnen en deuren zijn hier nog wel oorspronkelijk.

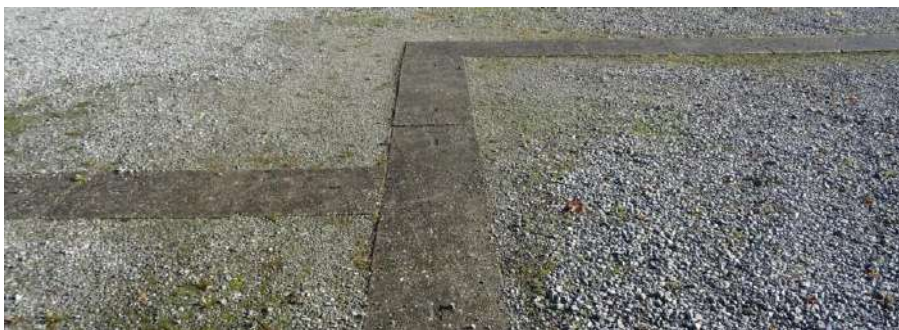
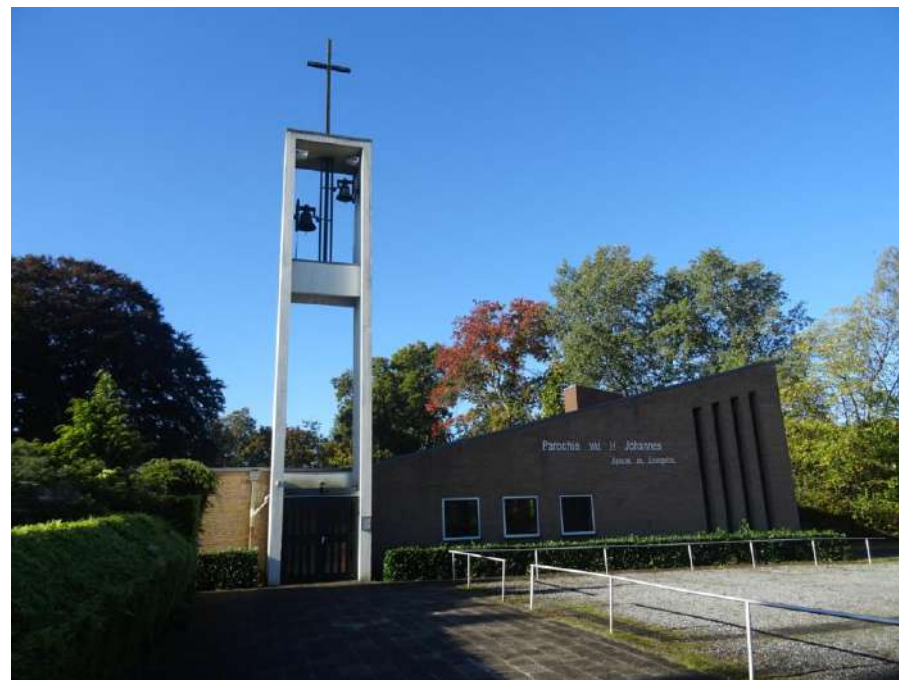
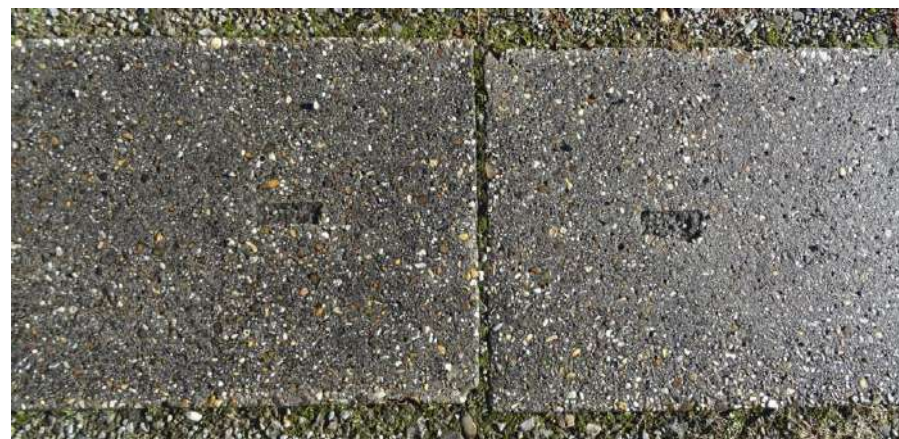
De terreininrichting uit 1965 aan de voorzijde van de kerk is nog te herkennen aan een deel van de stalen hekken en de betonnen funderingsstroken van de verwijderde hekken. Betontegels van 30x30 cm staan ook beschreven in de tekening van 1963. Aan de achterzijde valt niets van een eventuele oude processietuin meer te ontdekken. Het terras bij de pastorie is opnieuw betegeld.

*Sporen van de oude terreininrichting.*

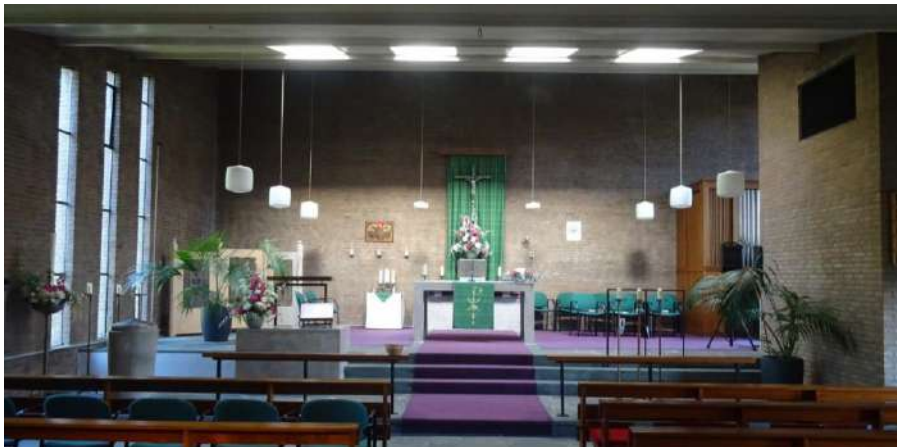
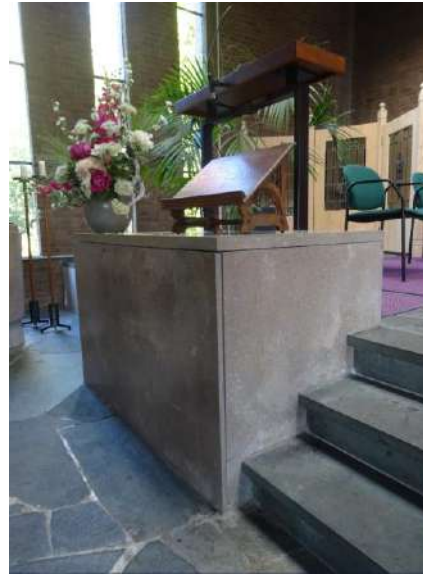
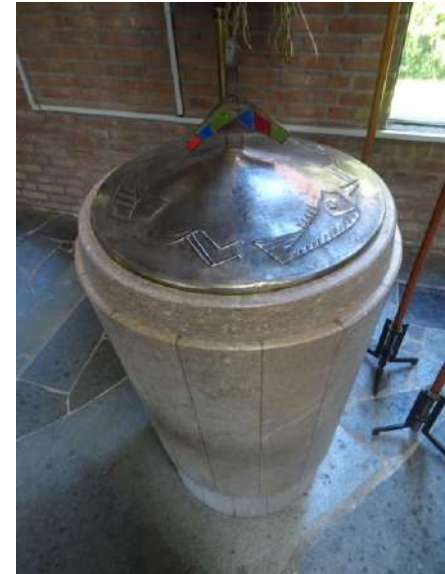
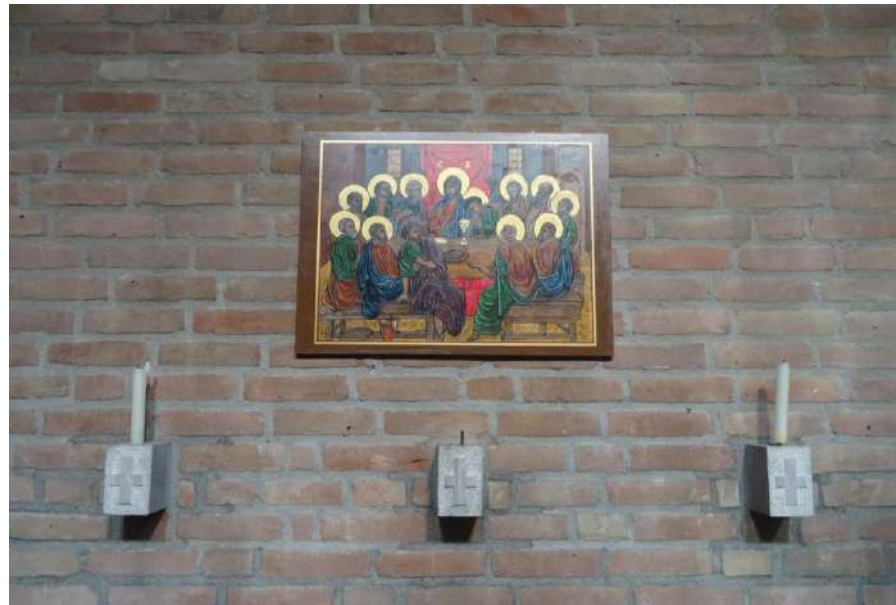
Het priesterkoor in het hoge deel aan de noordzijde van de kerkzaal ligt drie treden hoger dan het niveau van de kerkruimte met de kerkbanken. Op basis van oude tekeningen is niet geheel duidelijk geworden hoe het priesterkoor oorspronkelijk ingericht zou worden. Maar gezien het huidige afwerkingsniveau en de kenmerkende materialisatie van de jaren '60 lijkt er sinds de bouwtijd niet veel veranderd. De treden lijken van lichtgrijs hardsteen en de vloer is een mozaïek van gebroken leistenen. Het onderstel voor de lezenaar, het doopvont, het altaar en de tabernakeltafel zijn van graniet. In de gemetselde achtermuur zijn granieten kaarsenstandaards opgenomen. Het koor wordt afgescheiden door een stalen hekwerk, belegd met een hardhouten lijst.

*Impressie interieur priesterkoor.*

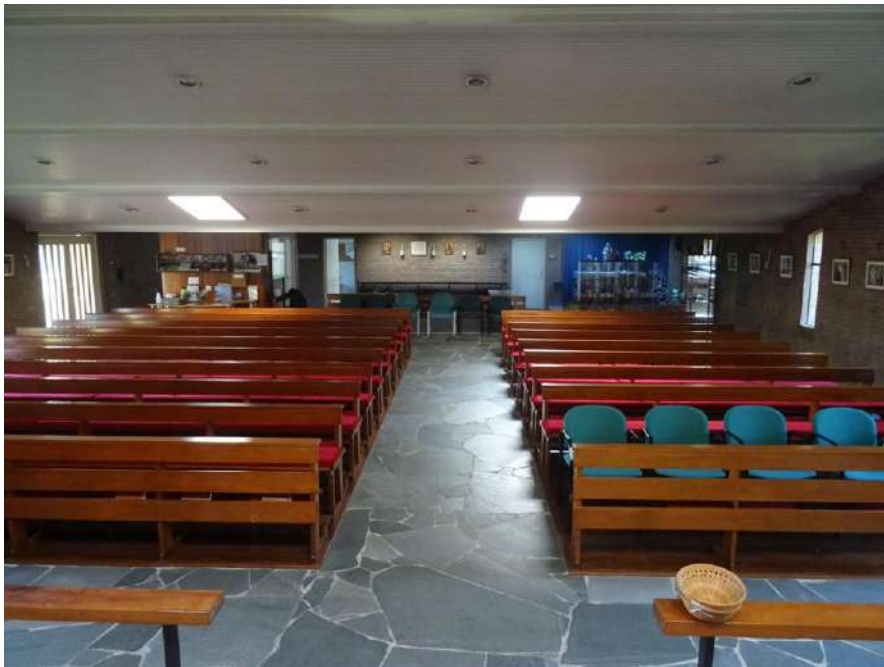
Kerkruimte.

In de kerkruimte tussen de dagkapel en het priesterkoor staat het oorspronkelijke houten bankenplan op houten vloeren. Rondom en in het midden zijn de looppaden met een mozaïekvloer van gebroken leisteent. Het oorspronkelijke plafond bestaat uit enorm lange houten balken en schrootjes daartussen.

De bekleding van de banken is een secundaire toevoeging.

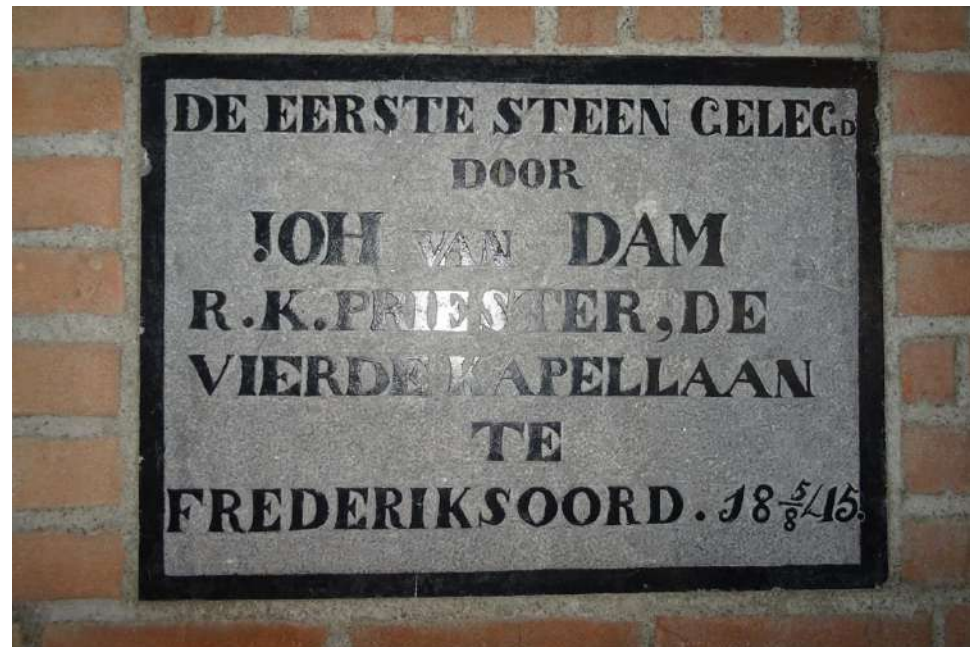
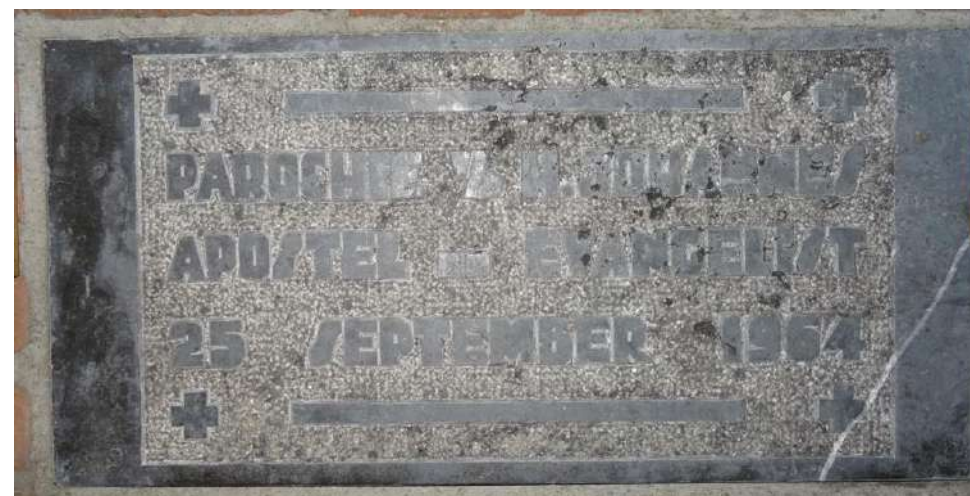
Ingemetselde gedenkstenen.

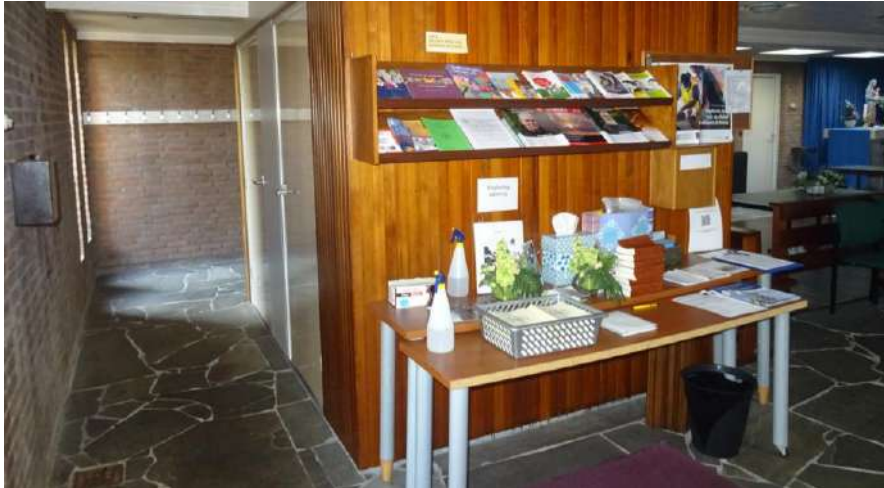
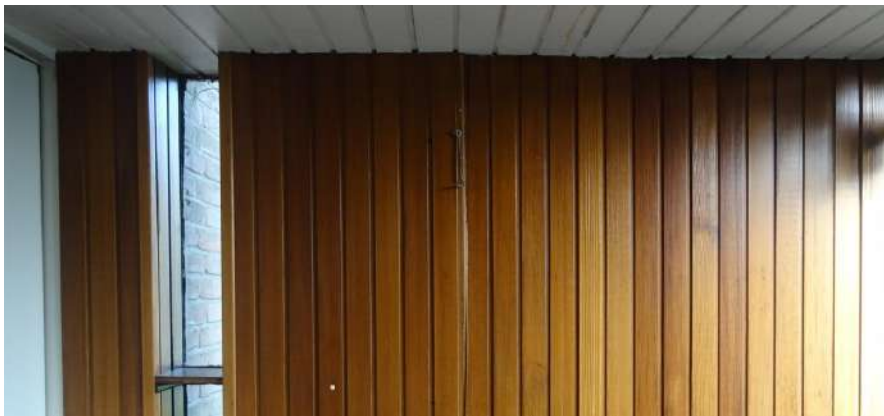
In het portaal onderin de klokkentoren vinden we nog de oorspronkelijke wandbekleding van schroten, tochtportaaldeuren en hardstenen dorpels.

Boven: zicht op de inbouw vanuit het portaal. Onder: materialisatie portaal.

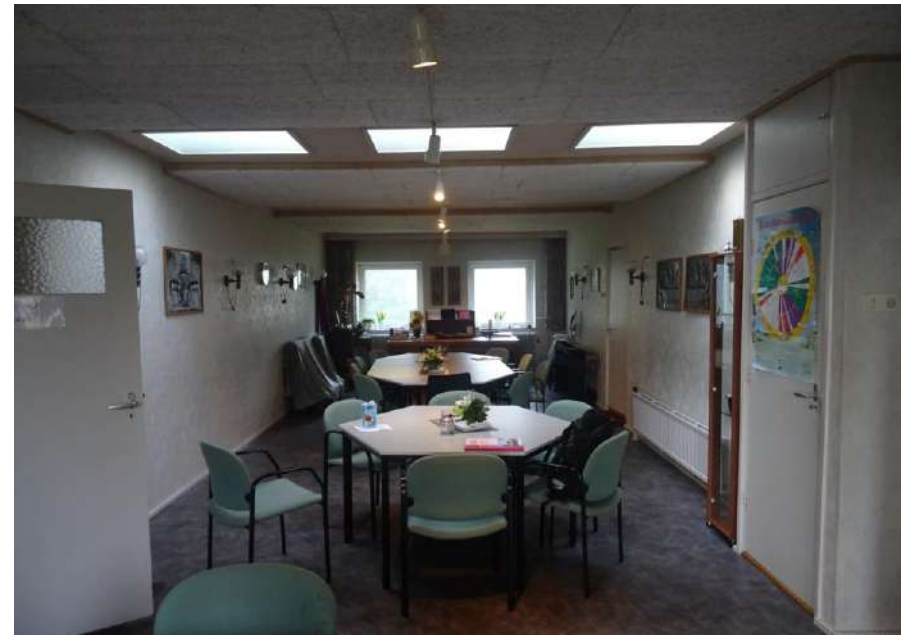
Bij het oorspronkelijk interieur horen nog de twee stompe deuren met kozijnen richting de kerk, de stukken schrootjesplafond, vensterbanken van plavuizen en de lamellenradiatoren.

De akoestische plafondpanelen, het behang en het linoleum zijn secundaire toevoegingen.

Het 'zaaltje' gezien richting de achtergevel.

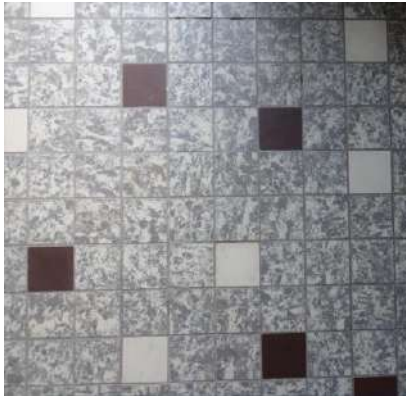
In de keuken met de toiletgroep lijkt sinds de bouwtijd weinig veranderd. De tegelvloer (10 x 10 cm tegels), de keuken, kasten, stompe deuren en kozijnen, schroten en sanitair zijn kenmerkend voor de jaren '60 van de vorige eeuw. In een kastwand is de oude kluis van de vorige kerk opgenomen.

*Impressie interieur keuken en toiletgroep.*
