# HERBESTEMMEN ROOMS KATHOLIEKE KERK KON. WILHELMINALAAN 48 WILHELMINAOORD

**RUIMTELIJKE ONDERBOUWING**

4 SEPTEMBER 2023

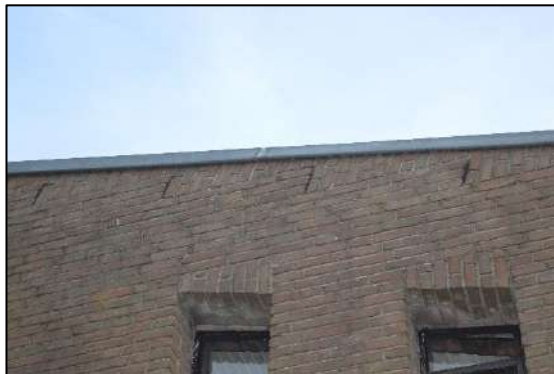
Het kerkgebouw bevat een spouwmuur met meerdere open stootvoegen. Via deze open stootvoegen kunnen vleermuizen in de spouwmuur komen en hier een verblijfplaats hebben. Aanwezigheid van kraam-, paar- of zomerverblijfplaatsen van gebouwbewonende soorten zoals gewone dwergvleermuis, ruige dwergvleermuis (geen kraam) en laatvlieger kan daarmee niet worden uitgesloten. Rondom het plangebied zijn enkele bomen met spechtenholtes waargenomen, waar tevens boombewonende vleermuissoorten kunnen verblijven. In deze holten kunnen zich verblijfplaatsen van boombewonende vleermuissoorten bevinden, zoals de rosse vleermuis en watervleermuis. De aanwezigheid van boombewonende soorten kan daarmee niet worden uitgesloten.

Afbeelding 3.1. Open stootvoegen kerkgebouw.

Het kerkgebouw bevat open stootvoegen, welke voor vleermuizen toegang bieden tot het kerkgebouw. Hier kunnen kraam-, paar- en zomerverblijfplaatsen aanwezig zijn van gebouwbewonende vleermuizen. Tevens zijn er in enkele bomen rond het plangebied holtes waargenomen, waar boombewonende vleermuizen aanwezig kunnen zijn. De holte in de naaldboom is naast de begraafplaats aanwezig en deze boom zal niet worden aangetast. De andere holte is gevonden in een esdoorn, welke aan de rand van de geplande bebouwing staat en mogelijk gekapt zal worden.

Wanneer de aanbouw aan het kerkgebouw wordt gerealiseerd, worden mogelijk verblijfplaatsen van vleermuizen in de spouwmuur verstoord. Wanneer de esdoorn met holte gekapt wordt, wordt deze mogelijke verblijfplaats voor boombewonende vleermuizen vernietigd. Deze holte zit te hoog om met een endoscoop te inspecteren op de geschiktheid van de holte.

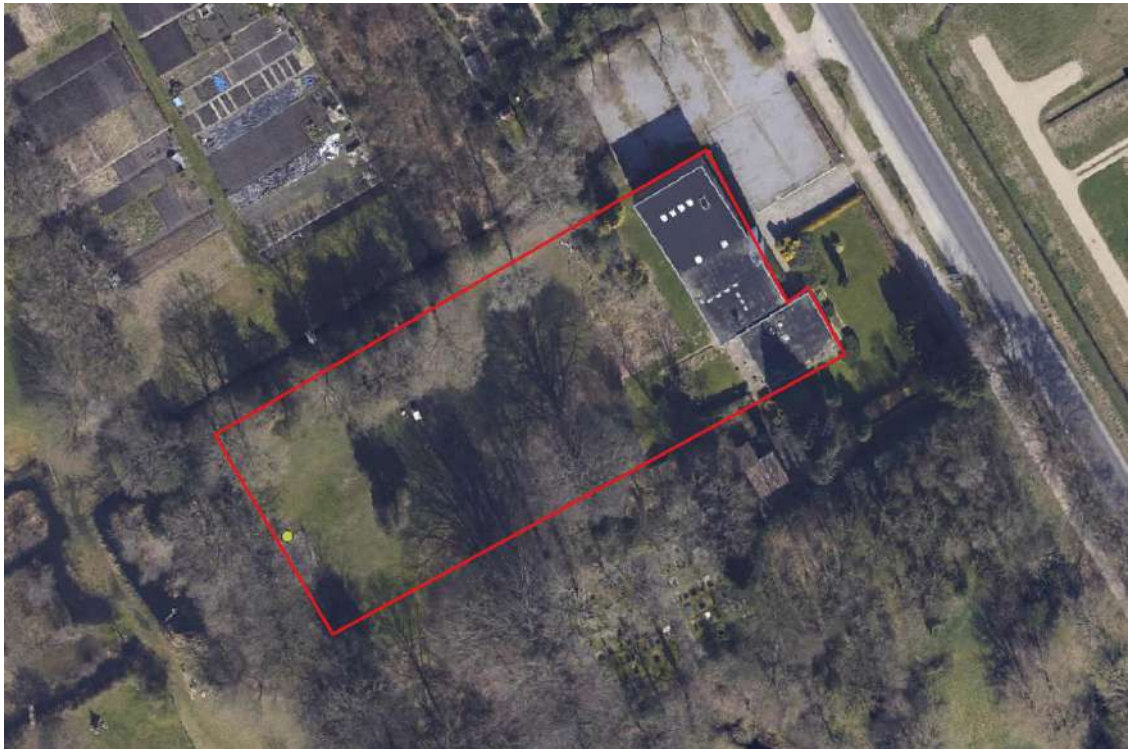
Afbeelding 5.1. Locatie aangetroffen boomholte (groene stip) binnen het plangebied (rode lijn)(bron achtergrond: Esri).
