| Onderwerp: | <b>verkennend milieukundig bodemonderzoek volgens NEN 5740+A1 Hooiweg Noord te Wilhelminaoord</b> |
| Projectnummer: | <b>20-M9366</b> |
| Opdrachtgever: | <b>Maatschappij van Weldadigheid</b> |
| Datum: | <b>9 juli 2020</b> |

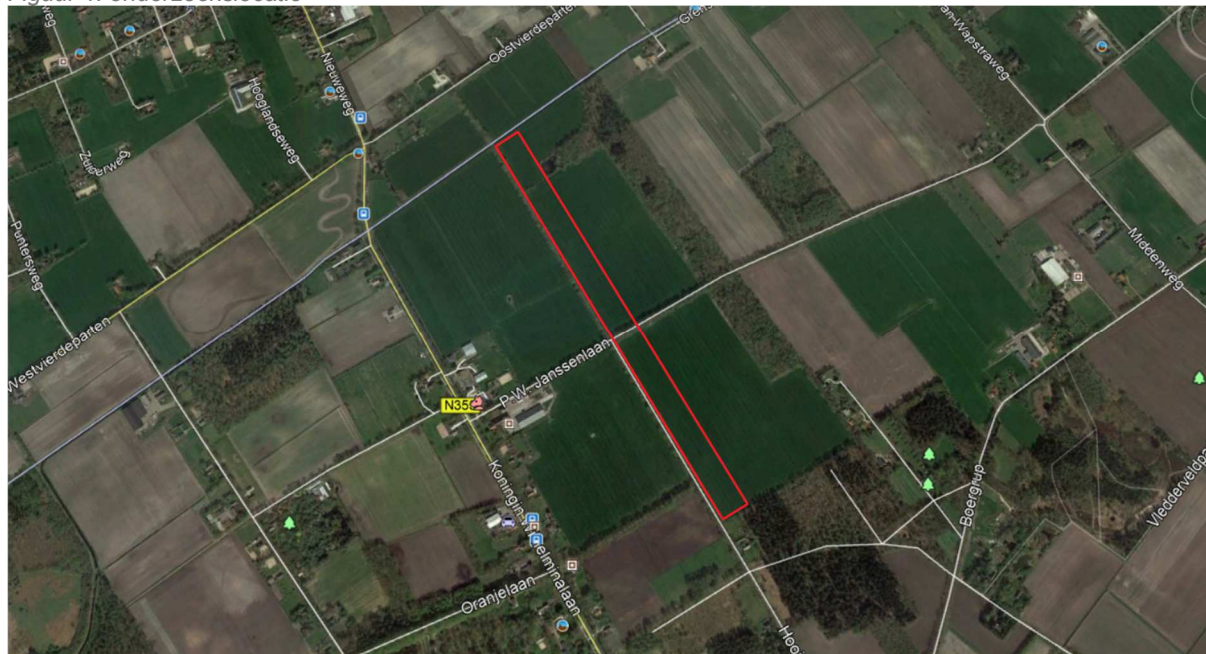
*Figuur 1. onderzoekslocatie*

Het onderhavige onderzoek, het geografisch besluitvormingsgebied, betreft het onderzochte onderzoekslocatie, zoals weergegeven in bijlage 2.
