**Verkennd Bodemonderzoek  
ter plaatse van:**

**Brink 14  
te Vledder  
Projectnummer: 130448  
Projectnummer Witpaard;  
131701905**

**Opdrachtgever:** Witpaard  
Postbus 337  
8260 AC KAMPEN  
**Contactpersoon:** mevr. M.L.J. Anema  
**Datum onderzoek:** 30 juli en 6 augustus 2013  
**Datum rapport:** 21 augustus 2013

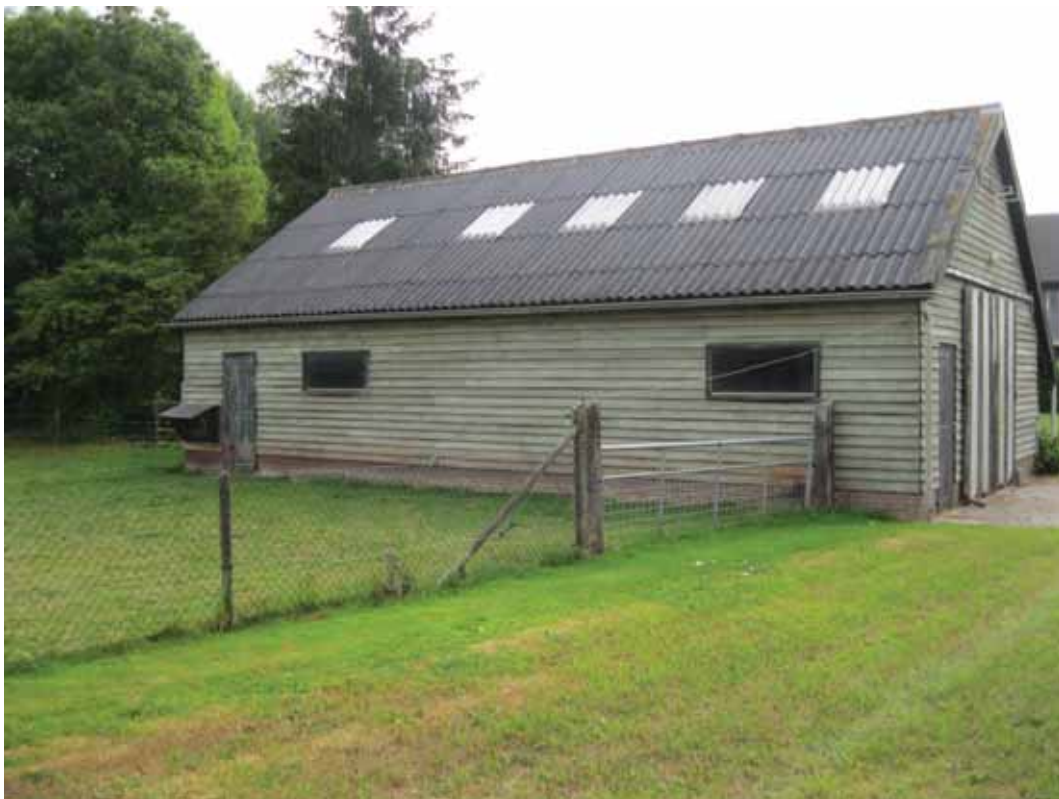
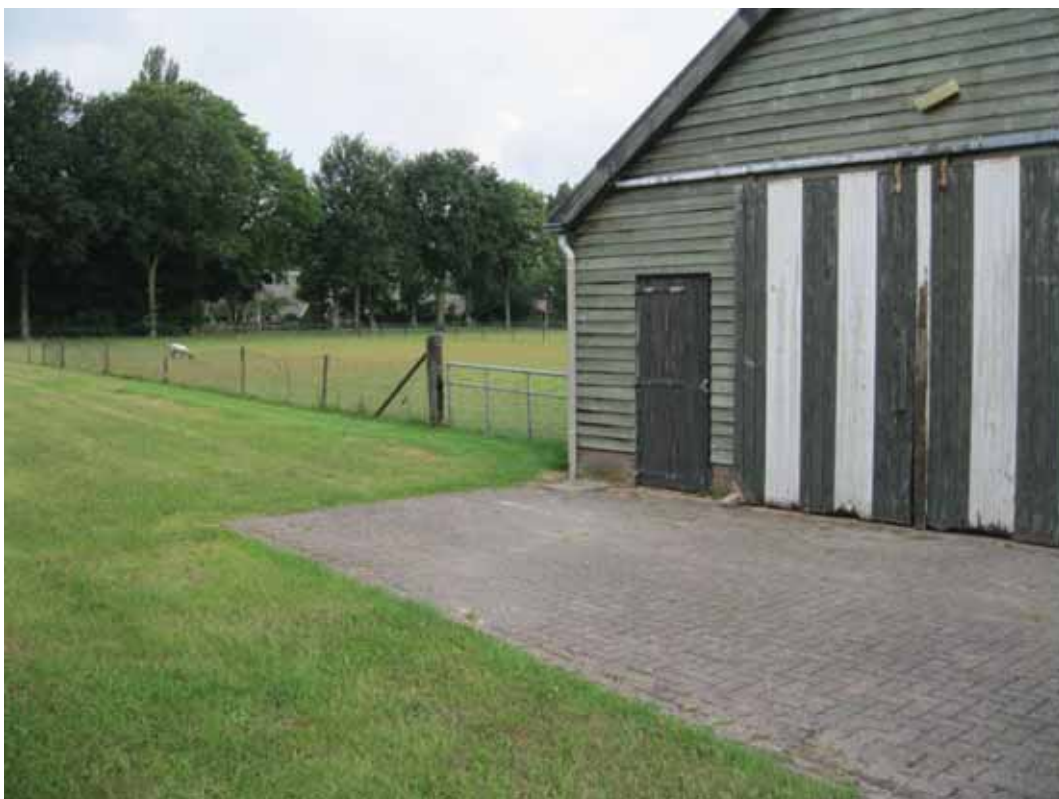
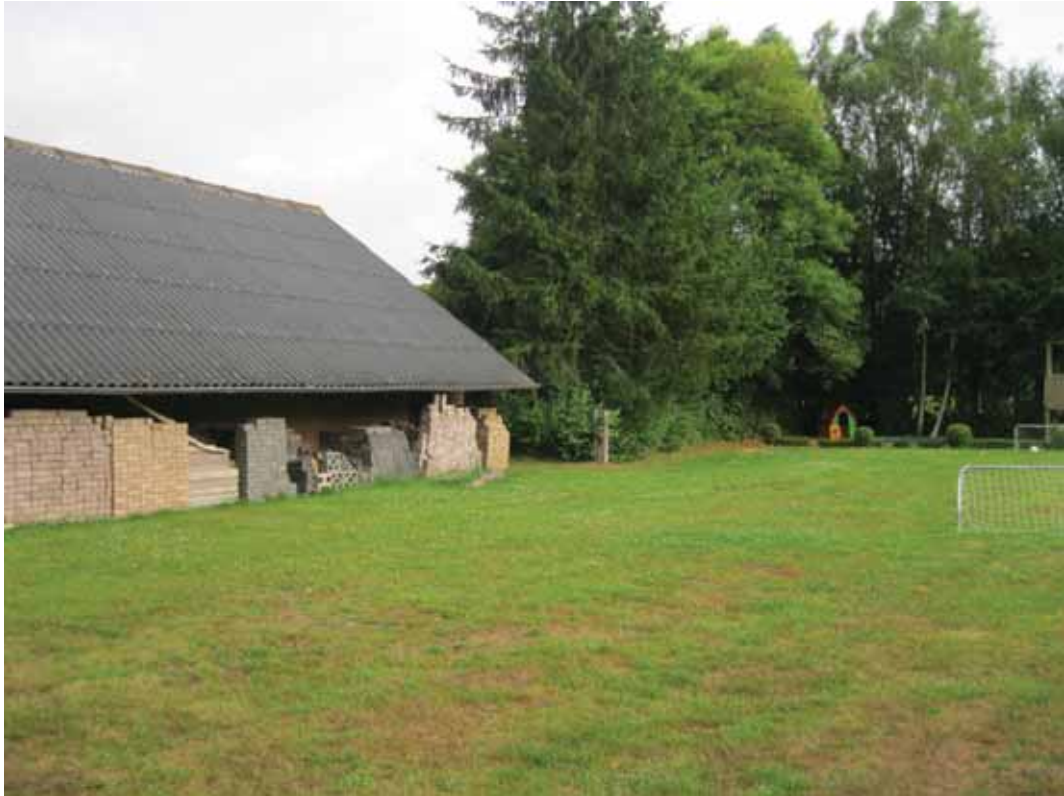
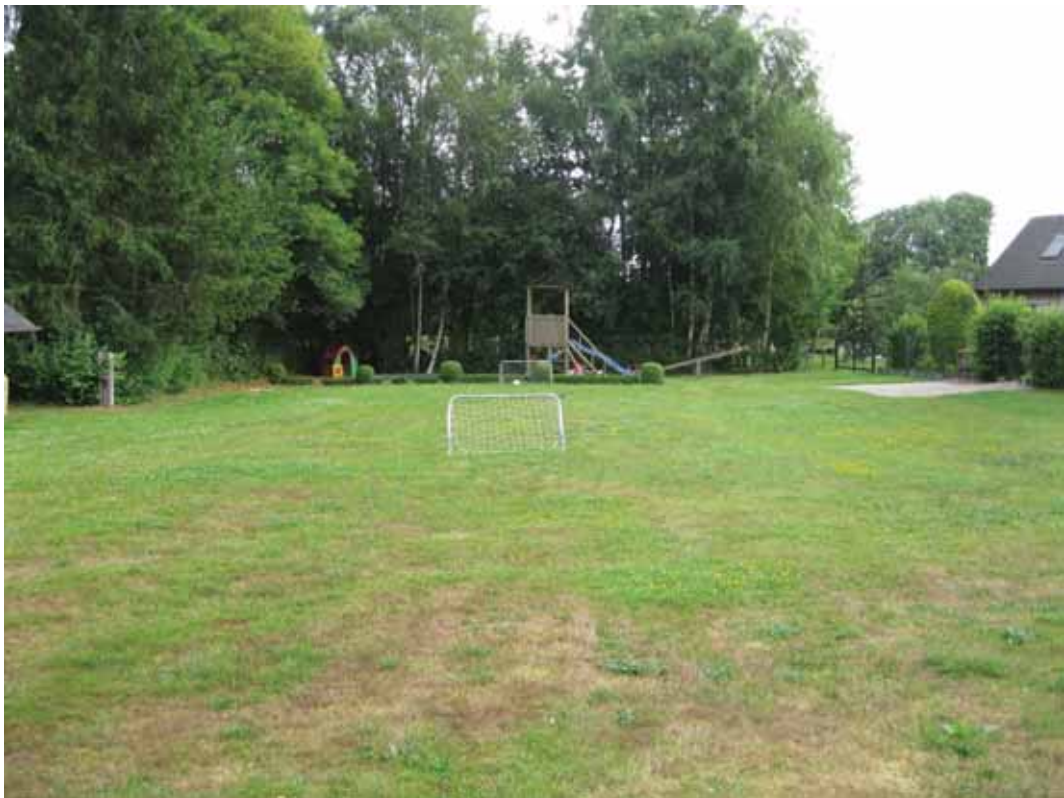
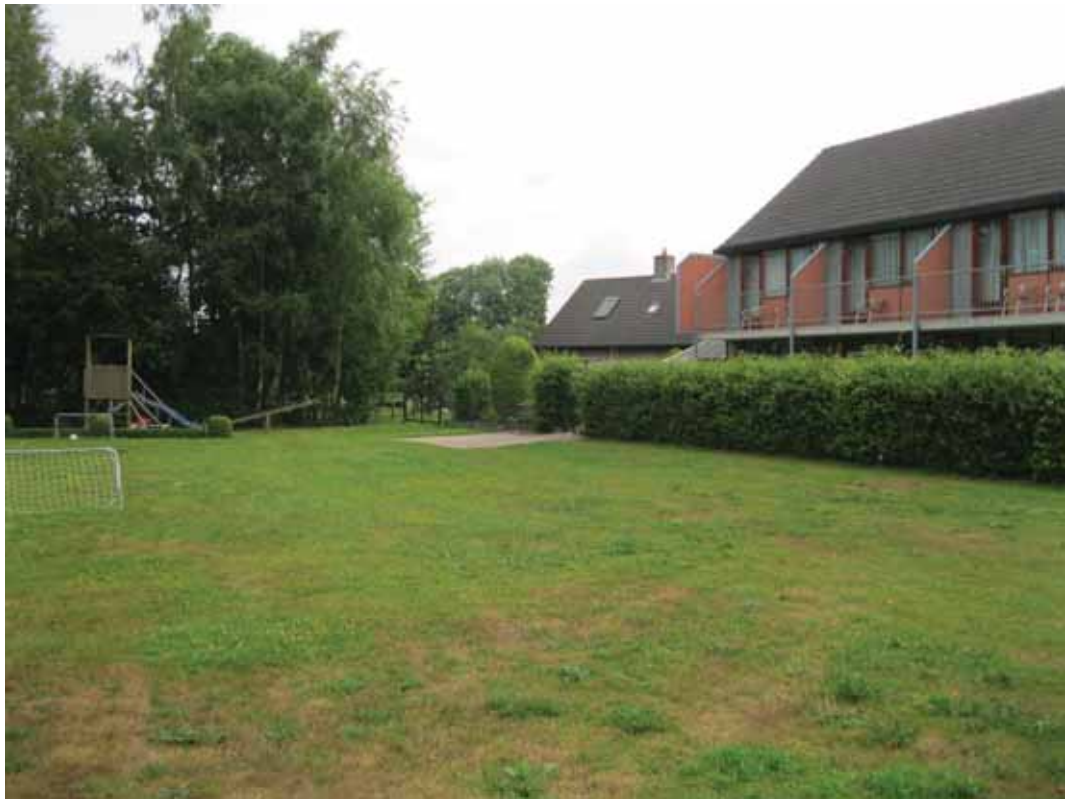
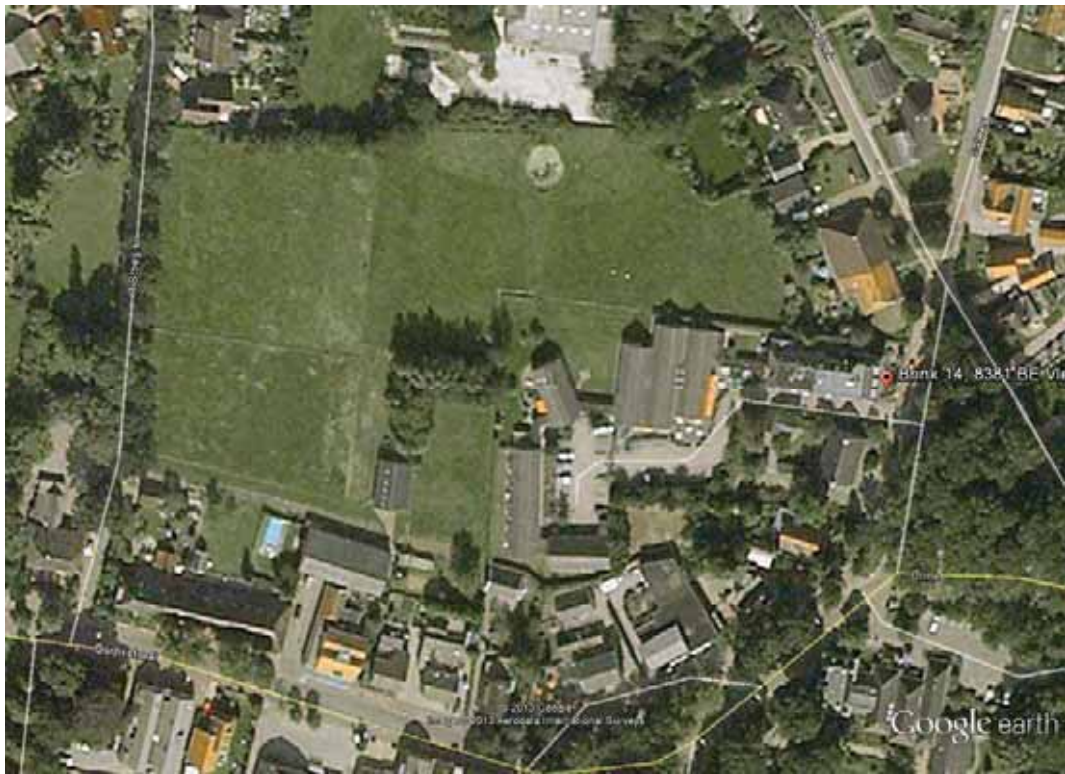
Foto's onderzoekslocatie

De locatie bestaat grotendeels uit grasland. Aan de zuidoostzijde van de bouwlocatie bevindt zich een schuur met een dak van asbestverdachte golfplaten. Deze platen zijn niet verweerd en het dak is voorzien van goten. Bij de locatie-inspectie is de toplaag van bodem rond de schuur geïnspecteerd; hierbij zijn ter plaatse geen asbestverdachte materialen waargenomen.

Ten zuiden van de schuur is een klinkerverharding aanwezig, en ten noorden van de schuur bevindt zich een vermoedelijke mestput met betonverharding.

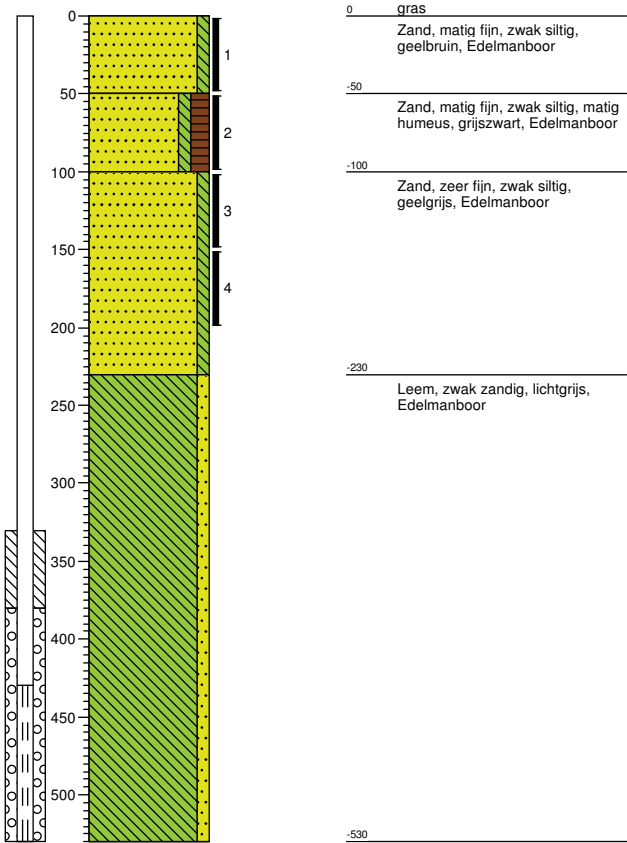
Boring: 1

Boring 1, ter plaatse van de bouwlocatie, is vervolgens doorgezet tot 5.3 m-mv en afgewerkt met een peilbuis ten behoeve van het grondwateronderzoek (filterstelling 4.3-5.3 m-mv, grondwaterstand 3.8 m-mv).
