# Verkennd bodemonderzoek Molenstraat 1, 1a-1d te Sint Anthonis

## Molenstraat 1, 1a-1d te Sint Anthonis

Aeres Milieu Projectnummer : AM20149-6  
Status rapport : Definitief (versie 1)  
Datum : 13 december 2021

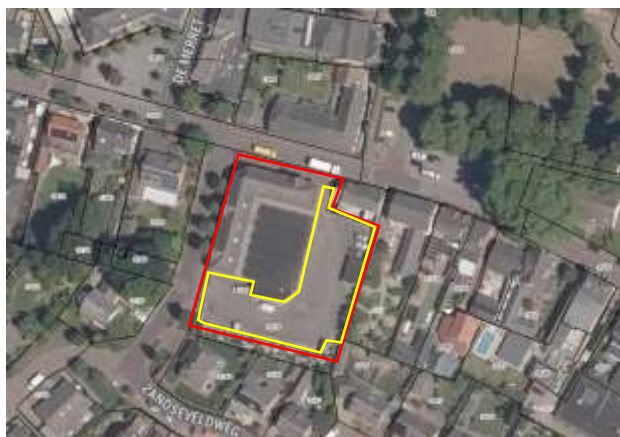
Afbeelding 1: begrenzing onderzoekslocatie (bron luchtfoto: pdokviewer)

De onderzoekslocatie ligt in de bebouwde kern van Sint Anthonis. Kadastraal is de locatie bekend als gemeente Sint Anthonis Oploo sectie B, nummer 3978. De centrale coördinaten volgens het R.D. stelsel zijn  $X = 189.166$  /  $Y = 404.235$ . Zie bijlage 1 voor een topografische en kadastrale kaart. Op onderstaande luchtfoto is de begrenzing van de onderzoekslocatie weergegeven. Het plangebied is weergegeven met de rode contour, het onderzochte buitenterrein met de gele contour.

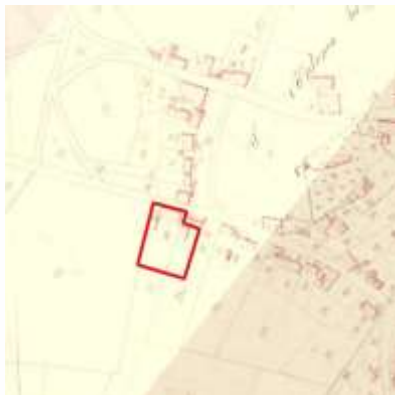
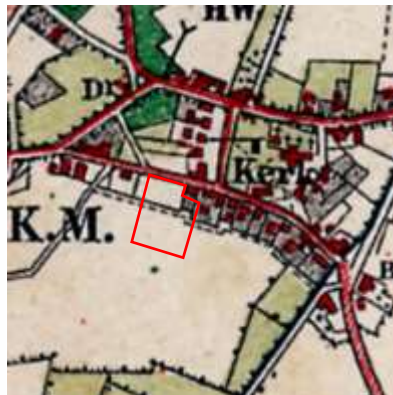
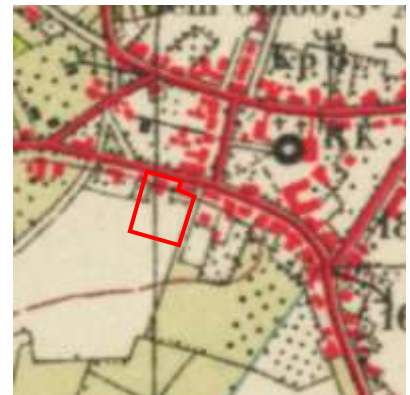
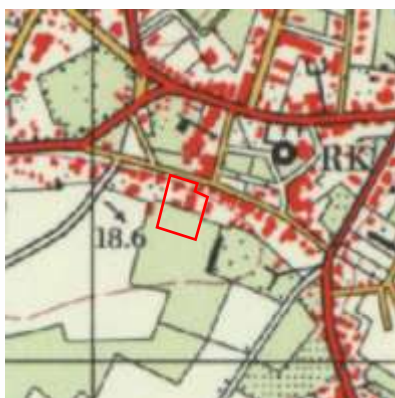
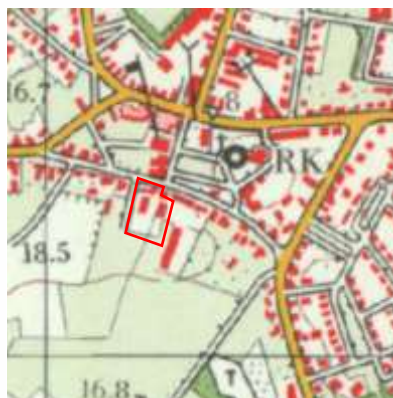
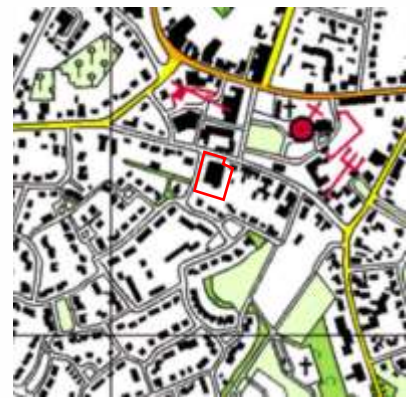
Afbeelding 2: geraadpleegde historische kaarten (bron kaarten: beeldbank.cultureelerfgoed.nl en topotijdreis.nl)

Op de kaart uit 1900 is de bebouwing in het noorden van het plangebied afgebroken en is het plangebied onbebouwd. De kaart uit 1940 laat vrijwel dezelfde situatie als die in de 19<sup>e</sup> eeuw. In het noorden van het plangebied aan de Molenstraat is bebouwing aanwezig, op vrijwel dezelfde locatie als op het minuutplan uit 1811-1832. De twee kleinere gebouwen in het noordoosten en noordwesten zijn weg. De bebouwing concentreert zich nog steeds voornamelijk rondom de historische kern van Sint Anthonis en in het noordelijk deel van het plangebied.

Op de locatie van de huidige Molenstraat-Lepelstraat liep in de 19<sup>e</sup> eeuw ook al een weg. Op de kaart uit 1970 zijn twee gebouwen bijgebouwd. De bestaande bebouwing is uitgebreid aan de oost- en westzijde.

Het westelijk gelegen gebouw is vermoedelijk in gebruik geweest als loods/washok. Op de kaart uit 2007 is de historische bebouwing afgebroken, dit heeft plaats gemaakt voor het huidige gebouw van supermarkt Emté (bouwjaar 2002).

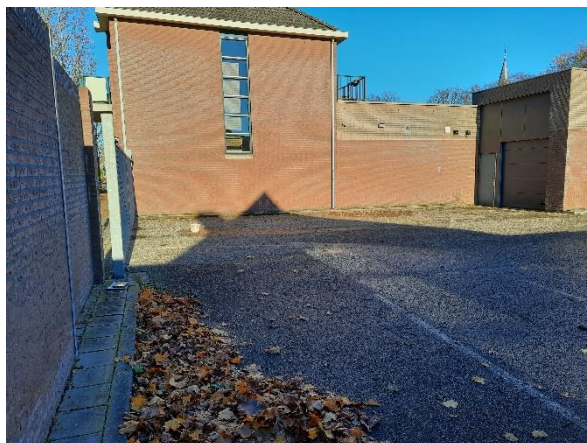
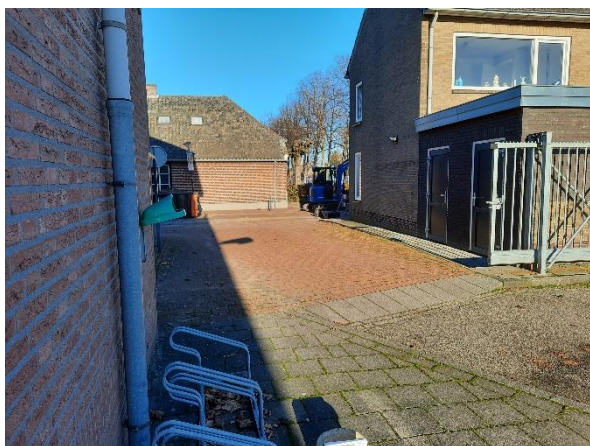
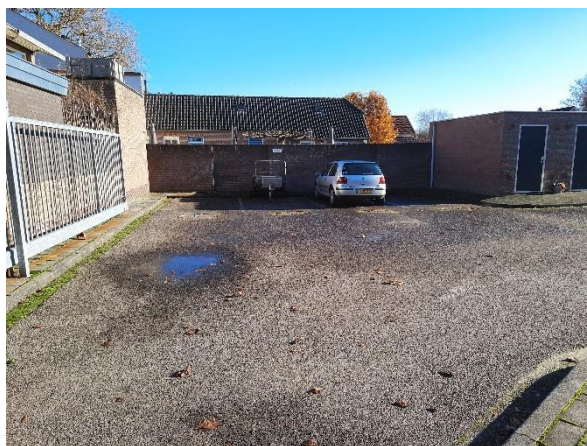
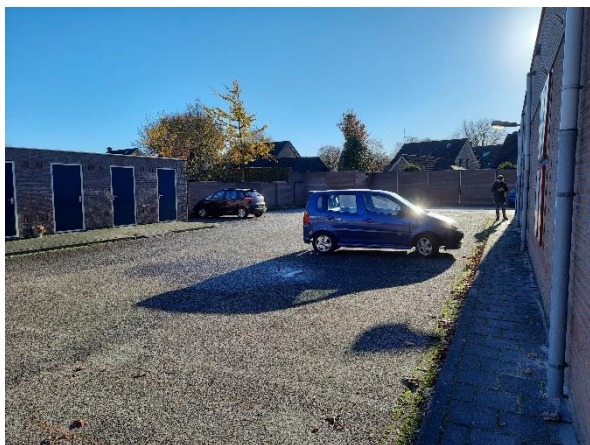
Foto's onderzoekslocatie

Het plangebied is volledig bebouwd (voormalige Emté en appartementen) en verhard (asfalt en klinkers).

Er zijn geen waarnemingen gedaan die wijzen op de aanwezigheid van bodemverontreinigingen of bronnen van verontreinigingen. Tijdens de veldinspectie is op het terrein geen asbestverdacht materiaal aangetroffen.
