# Verkennd bodemonderzoek Breestraat te Sint Anthonis

Aeres Milieu Projectnummer : AM20149  
Status rapport : Definitief (versie 1)  
Datum : 20 oktober 2020

Opdrachtgever : BRO  
Industriestraat 94  
5931 PK Tegelen

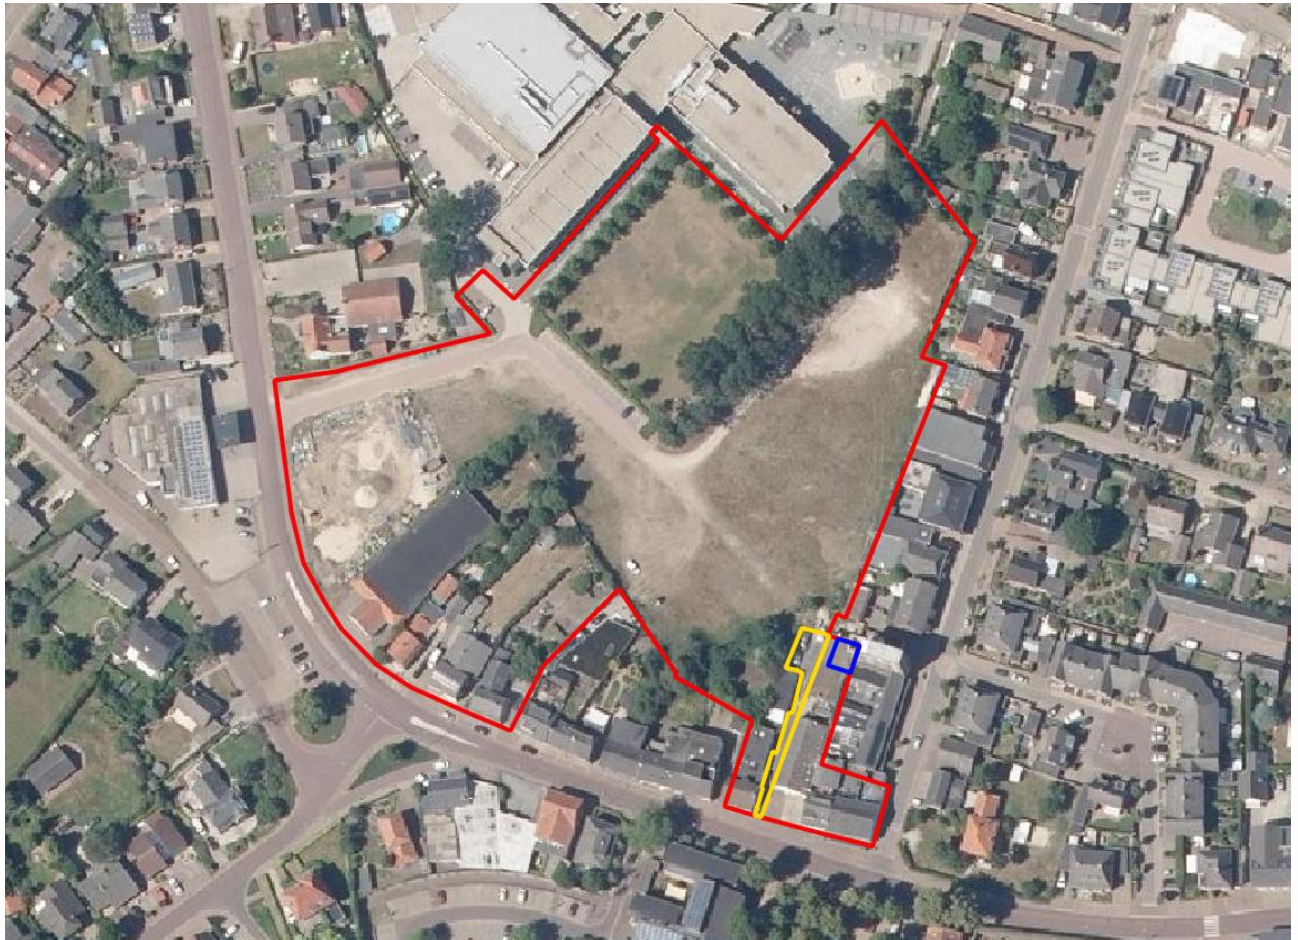
Afbeelding 1: globale begrenzing onderzoekslocatie (bron luchtfoto: [PDOKviewer](#))

De onderzoekslocatie ligt aan de Breestraat in de bebouwde kom van Sint Anthonis. Kadastraal is de locatie bekend als gemeente Oploo, sectie B, nrs. 1774, 1775, 1657, 1838, 1908, 3570, 3446, 3447, 3880, 3881, 3281, 4125, 4400 (ged.). De coördinaten volgens het R.D. stelsel zijn X = 189.201/ Y = 404.484. Zie bijlage 1 voor een kadastrale kaart. Op Afbeelding 1 is de globale begrenzing van de onderzoekslocatie weergegeven. Met rood is de gehele onderzoekslocatie aangegeven, in geel verdachte deellocatie 1: (asfaltweg) en in blauw verdachte deellocatie 2: (voormalige beerput / spuitcabine).

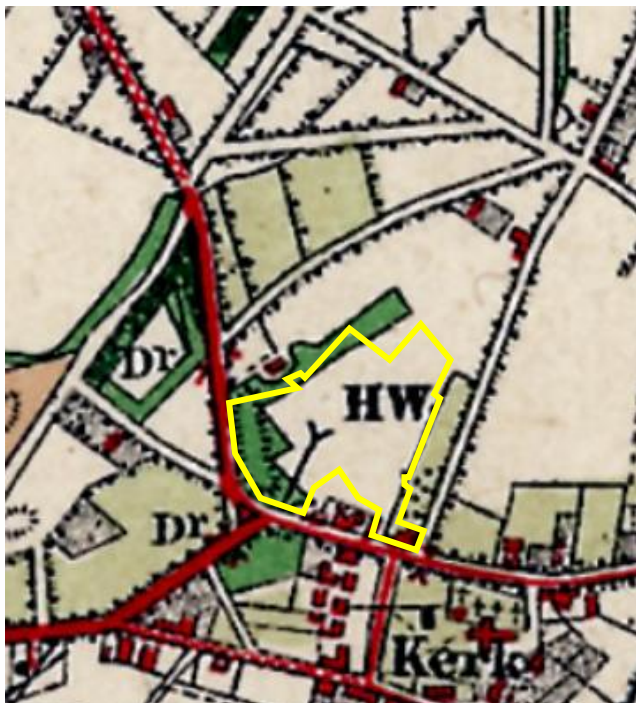
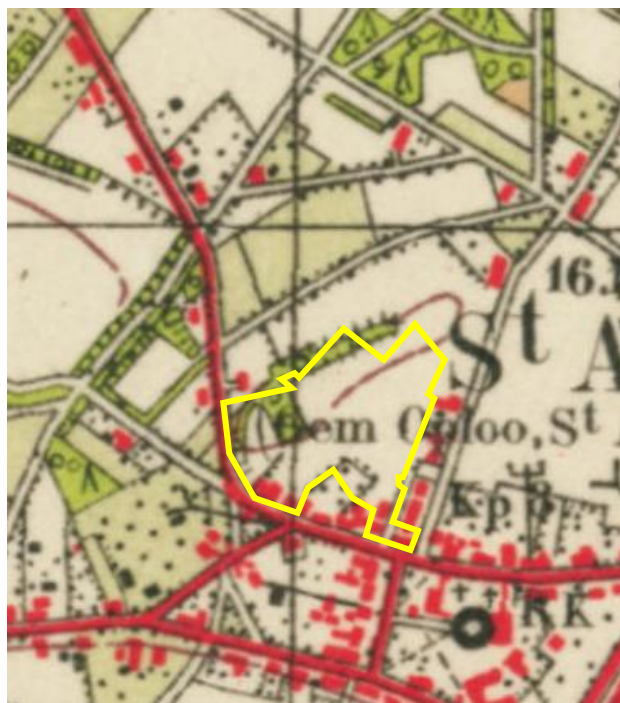
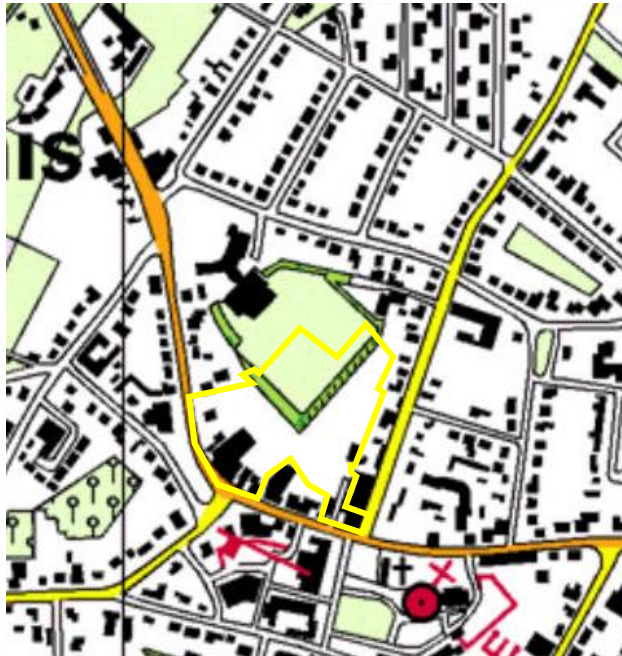
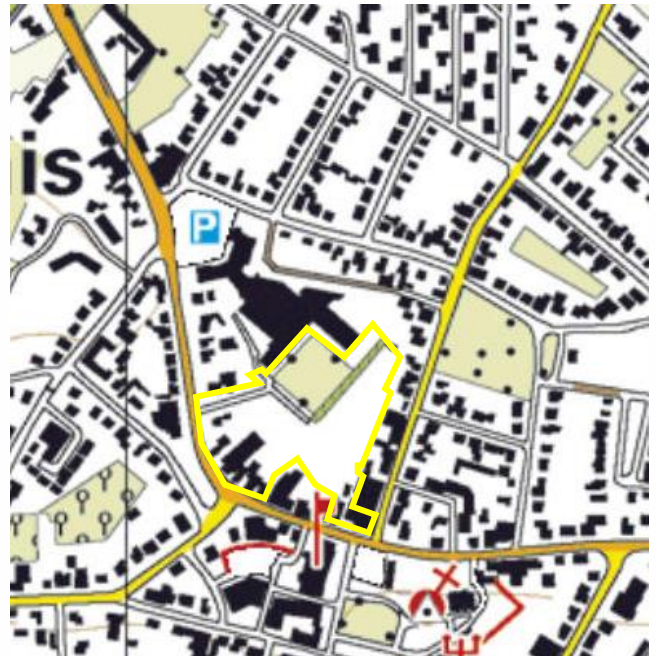
Afbeelding 2: geraadpleegde historische kaarten (bron kaarten en luchtfoto's: topotijdreis.nl),

In het kader van het vooronderzoek is historisch kaartmateriaal bestudeerd. Uit kaartmateriaal van de geraadpleegde historische kaarten is af te leiden dat er in het begin van de 19<sup>e</sup> eeuw bebouwing aanwezig is op het zuidoostelijke deel van de onderzoekslocatie. Op de kaart 1938 is te zien er meer bebouwing aanwezig is aan de Breestraat en op het zuidelijk deel van de onderzoekslocatie. Op de kaarten uit 1968 intensificeert de bebouwing aan de Breestraat en op het zuidelijke deel van de onderzoekslocatie. In 1987 is ook bebouwing aanwezig in het oostelijke deel van de onderzoekslocatie dat aan het begin van de 21<sup>e</sup> eeuw wordt gesloopt (zie kaart 2007). Op de kaart uit 2013 is voor het eerst de weg Remmersberg zichtbaar. Op de luchtfoto's is waar te nemen dat de Remmersberg tussen 2009 en 2010 verhard is. De bebouwing op de onderzoekslocatie dateert volgens de Basisregistratie adressen en gebouwen (BAG) van 1900 tot 1960.

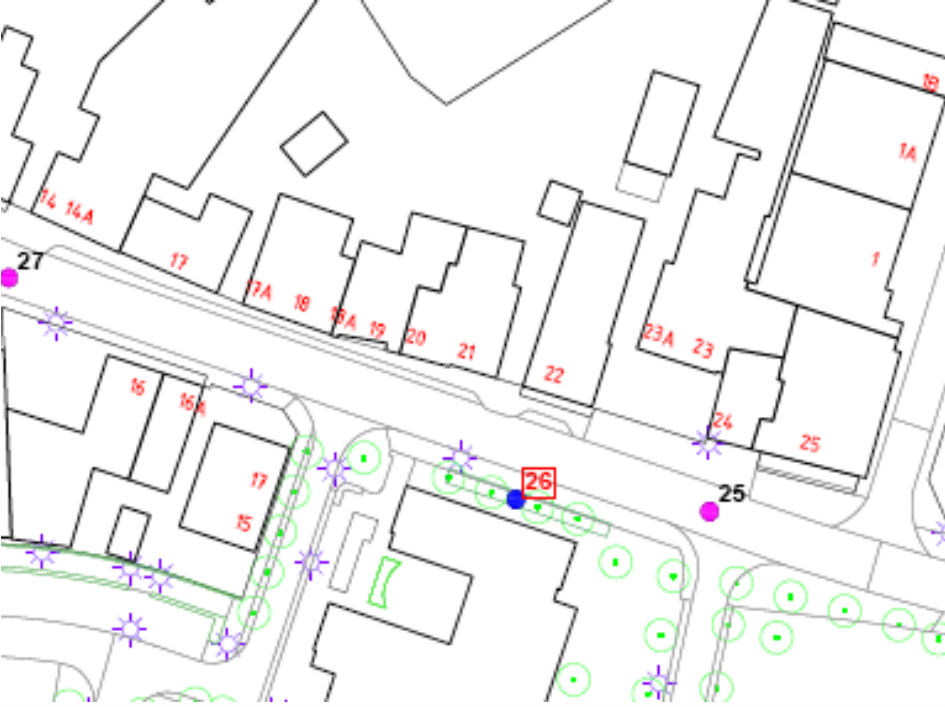
| Adres | Samenvatting resultaten |
|---|---|
| <p>Verkennd bodem -en asbestonderzoek</p> <p>Rapport Aelmans, kenmerk R171602.002/HWO, 21-12-2017</p> | <p>De Breestraat maakt deel uit van het uitgevoerde bodemonderzoek. Zuidelijk van de onderzoekslocatie van voorliggend rapport zijn boorpunten inclusief inspectiegaten nummer 25 t/m 32 geplaatst. Uit de resultaten blijkt dat boorpunt 26 zuidelijk van de Breestraat sterk verhoogd is met PCB en licht verhoogd met lood en PAK. In de overige boorpunten zijn behoudens een lichte verhoging met lood geen verhogingen aangetoond.</p> <p>Geadviseerd wordt om de sterke verhoging met PCB ter plaatse van boorpunt 26 verder in te kaderen. Zie afbeelding 3 voor de ligging van boring 26.</p> |
