# Verkennd bodemonderzoek Breestraat 6 te Sint Anthonis

Aeres Milieu Projectnummer : AM20149-2D  
Status rapport : Definitief (versie 1)  
Datum : 26 februari 2021

Opdrachtgever : BRO  
Industriestraat 94  
5931 PK TEGELEN

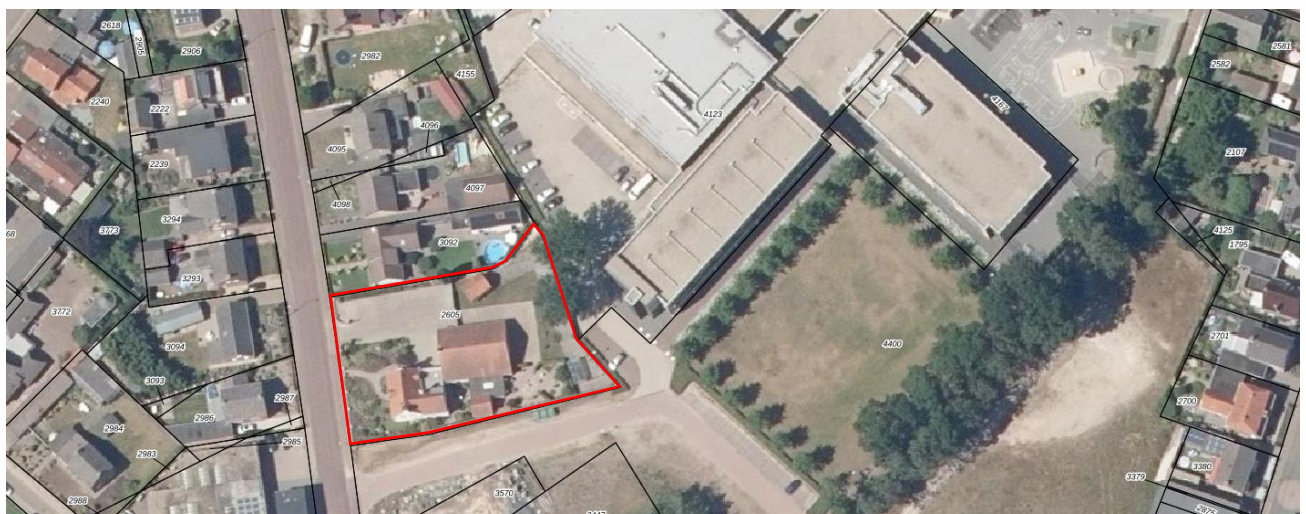
Afbeelding 1: globale begrenzing onderzoekslocatie (Bron luchtfoto: PDOKViewer)

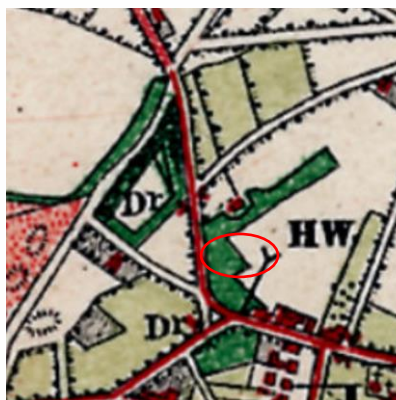
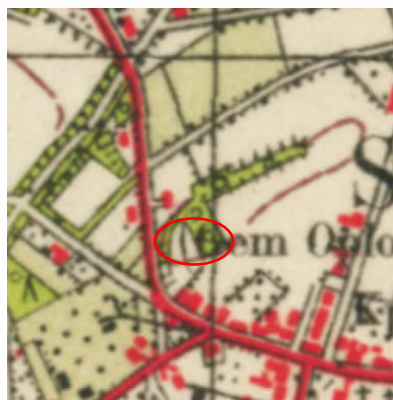
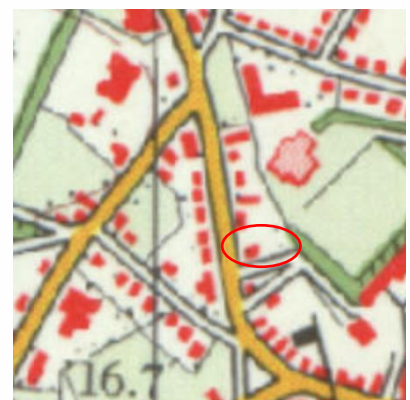
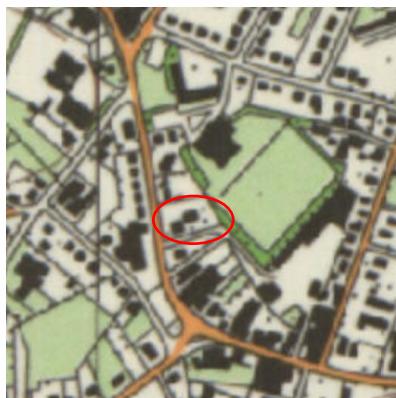
In het kader van het vooronderzoek is historisch kaartmateriaal bestudeerd. Uit kaartmateriaal van de geraadpleegde historische kaarten is af te leiden dat de onderzoekslocatie tot eind jaren vijftig van de vorige eeuw onbebouwd was. In die periode worden de onderzoekslocatie en ook de omliggende percelen ontwikkeld en bebouwd. Eind jaren tachtig van de vorige eeuw wordt een uitbreiding van de bebouwing op de onderzoekslocatie gerealiseerd. Omstreeks 2010 wordt de openbare weg Remmensberg, ten zuiden van de onderzoekslocatie aangelegd. De kaart uit 2020 geeft de huidige situatie weer.

Afbeelding 2: geraadpleegde historische kaarten (Bron kaarten: topotijdreis.nl)

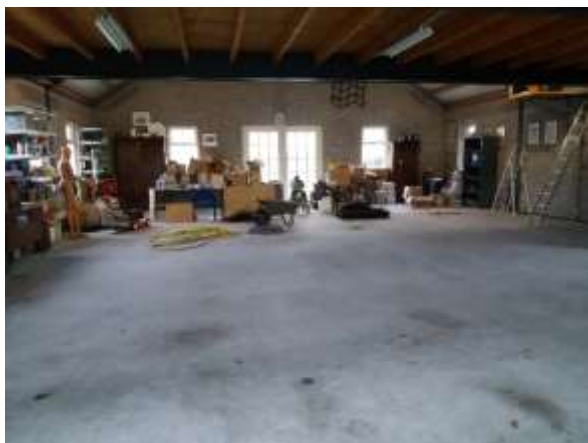
Foto 5

Op de onderzoekslocatie bevindt zich een woonhuis met tuin en aangebouwd bedrijfspand. Het buitenterrein is grotendeels voorzien van een klinker- en betonverharding. Het bedrijfspand is grotendeels leeg, behoudens wat kleinschalige opslag (zie foto 5 in bijlage 2).
