# Verkennd bodemonderzoek Breestraat 16-16a Sint Anthonis

Aeres Milieu Projectnummer : AM20149-2C  
Status rapport : Definitief (versie 1)  
Datum : 15 maart 2021

Opdrachtgever : BRO  
Industriestraat 94  
5931 PK Tegelen

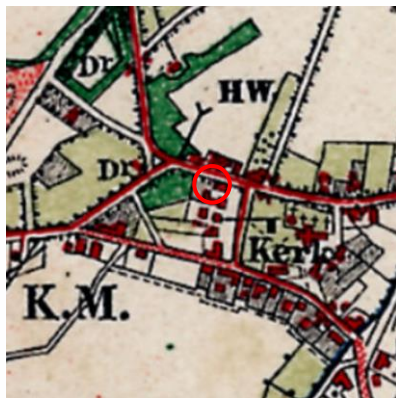
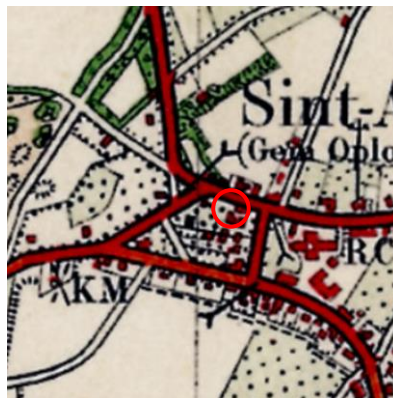
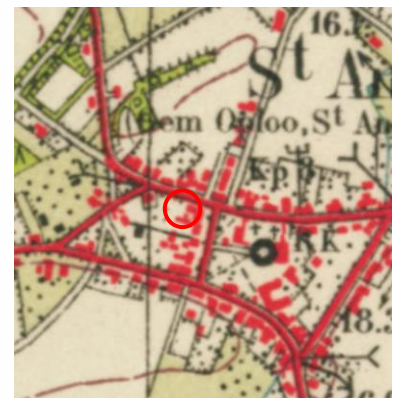
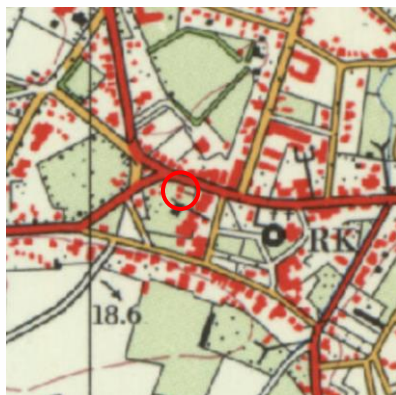
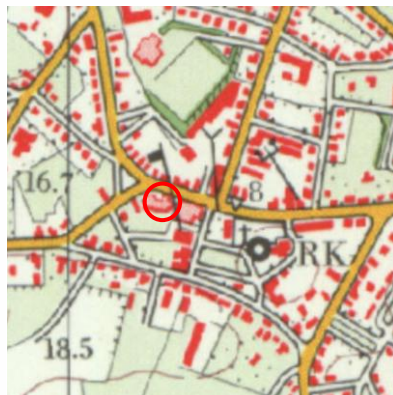
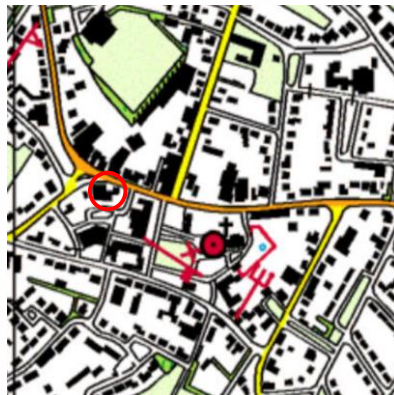
Afbeelding 2: geraadpleegde historische kaarten (bron kaarten: [topotijdreis.nl](http://topotijdreis.nl))

In het kader van het vooronderzoek is historisch kaartmateriaal bestudeerd. De ontwikkeling van de planlocatie en directe omgeving is weergegeven op onderstaande topografische kaarten. Uit kaartmateriaal van de geraadpleegde historische kaarten is af te leiden dat de onderzoekslocatie reeds in 1900 bebouwd was. De Breestraat en omliggende straten (De Merret, Henri Dunantstraat en Molenstraat) zijn op de kaart al duidelijk herkenbaar. Op de kaarten van latere jaren is waar te nemen dat de bebouwing op aangrenzende percelen en in de omgeving toeneemt.

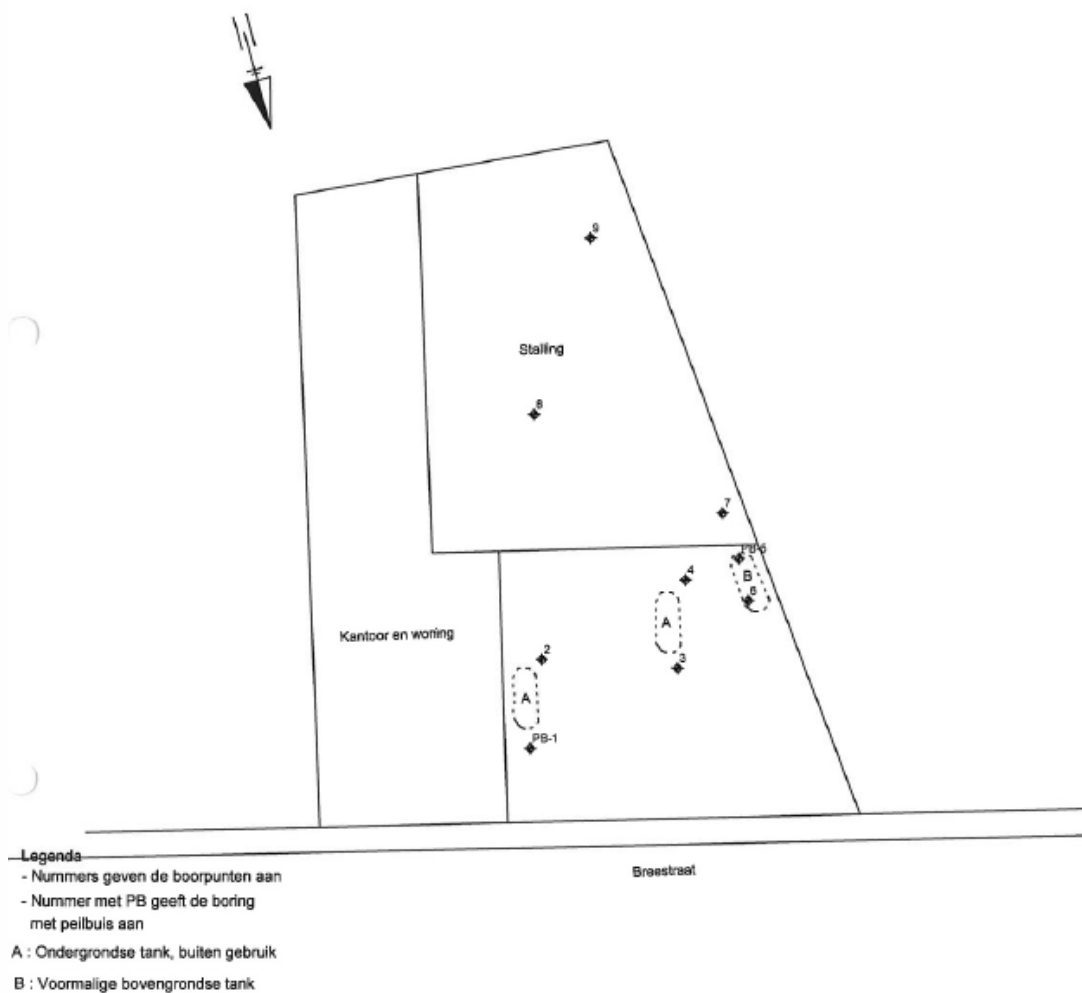
### Situering boorpunten en peilbuizen

In verband met de voorschriften zoals opgenomen in de vergunning Wet Milieubeheer en de geplande verkoop is op de locatie een eindsituatie en nader bodemonderzoek uitgevoerd conform de NEN-5740. De onderzoekslocatie beslaat een oppervlakte van circa 300 m<sup>2</sup>. Op de onderzoekslocatie zijn negen boringen verricht waarvan drie boringen zijn doorgezet tot 2,5 meter beneden maaiveld. Twee boringen zijn doorgezet tot 1,0 meter beneden de heersende grondwaterspiegel en voorzien van een peilbuis. De overige boringen zijn doorgezet tot 1,0 meter beneden maaiveld. Het opgehaalde bodemmateriaal is beschreven en hiervan zijn mengmonsters samengesteld. Het grondwater is eveneens bemonsterd. De grondmengmonsters zijn geanalyseerd op minerale olie en de grondwatermonsters op minerale olie en vluchtige aromaten. Het bodemonderzoek is uitgevoerd volgens de richtlijnen beschreven in de BRLSIKB 2000 / VKB-protocol 2001 en 2002 en het onderzoeksplan zoals overeen gekomen met het bestuur van de gemeente Sint Anthonis.

Ten aanzien van het eindsituatie bodemonderzoek kan het volgend worden geconcludeerd. Ter plaatse van de ondergrondse tanks en de stalling wordt geen verontreiniging aangetroffen. Ter plaatse van de voormalige bovengrondse tank wordt in de bovengrond een lichte verontreiniging met minerale olie aangetroffen.

Eindsituatie en nader bodemonderzoek  
voor de locatie Breestraat 16  
te Sint Anthonis

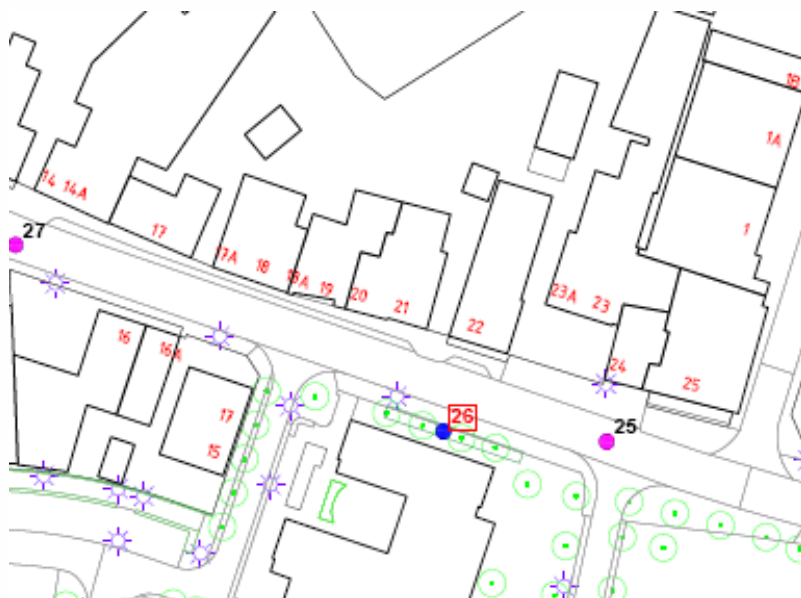
| Onderzoek | Samenvatting resultaten |
|---|---|
| Reconstructie en herinrichting<br>N602 te Sint Anthonis<br>Verkennd bodem -en<br>asbestonderzoek<br>Aelmans, kenmerk<br>R171602.002/HWO, 21-12-2017 | Aanleiding voor het uitvoeren van het bodemonderzoek is de voorgenomen reconstructie en herinrichtingswerkzaamheden. De Breestraat maakt deel uit van het uitgevoerde bodemonderzoek. Zuidelijk van de onderzoekslocatie van voorliggend rapport zijn boorpunten inclusief inspectiegaten nummer 25 t/m 32 geplaatst. Uit de resultaten blijkt dat boorpunt 26 zuidelijk van de Breestraat sterk verhoogd is met PCB en licht verhoogd met lood en PAK. In de overige boorpunten zijn behoudens een lichte verhoging met lood geen verhogingen aangetoond. Geadviseerd wordt om de sterke verhoging met PCB ter plaatse van boorpunt 26 verder in te kaderen. Zie afbeelding 3 voor de ligging van boring 26. |

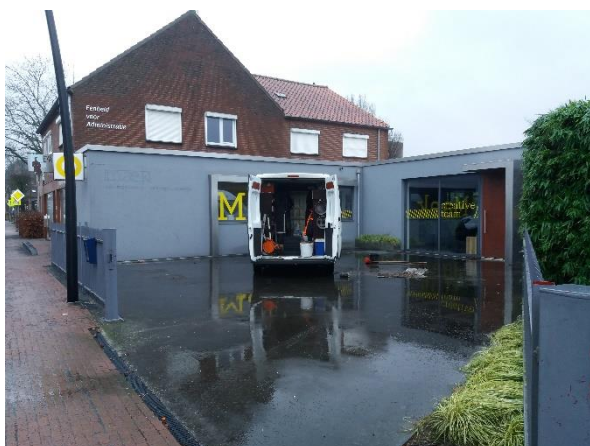
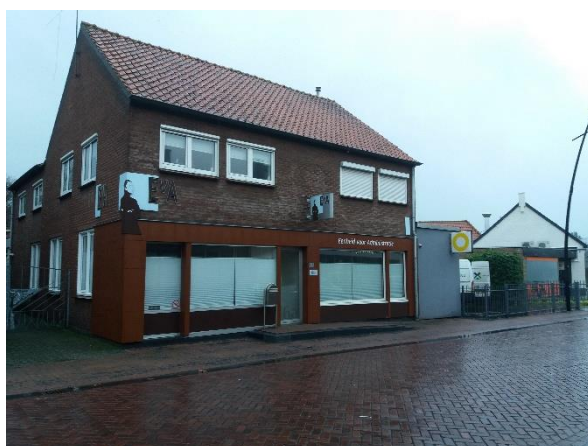
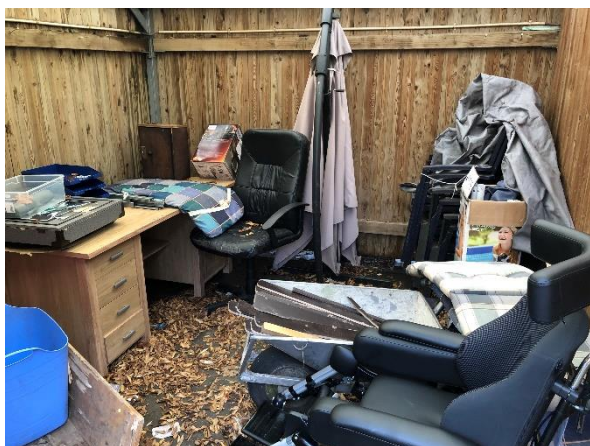
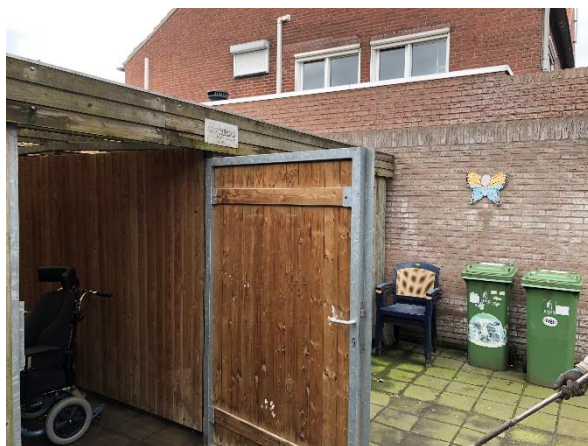
Foto's onderzoekslocatie

De onderzoekslocatie is grotendeels bebouwd en verhard. Ter plaatse is een reclamebureau (nr. 16) en een administratiekantoor met bovenwoning (nr. 16a) gevestigd. Het buitenterrein aan de voorzijde van 16 is verhard met asfalt. De onderzoekslocatie wordt aan de noordzijde begrensd door de Breestraat, aan de oostzijde door het woonperceel De Merret 15-17, aan de zuidzijde door een parkeerplaats en aan de westzijde door een horecagelegenheid.

Er zijn geen waarnemingen gedaan die wijzen op de aanwezigheid van bodemverontreinigingen of bronnen van verontreinigingen. Tijdens de veldinspectie is op het terrein geen asbestverdacht materiaal aangetroffen.
