# Verkennd bodemonderzoek Peter Zuidstraat 3-3a Sint Anthonis

Aeres Milieu Projectnummer : AM20149-2B  
Status rapport : Definitief (versie 1)  
Datum : 22 maart 2021

Opdrachtgever : BRO  
Industriestraat 94  
5931 PK Tegelen

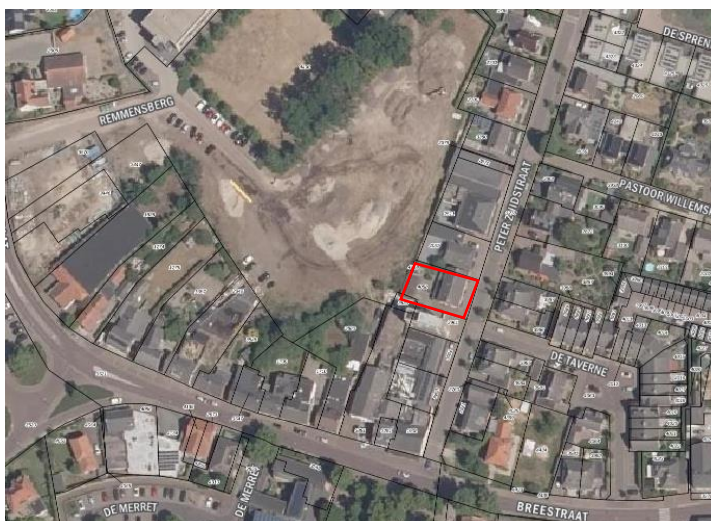
Afbeelding 1: globale begrenzing onderzoekslocatie (bron luchtfoto: PDOKviewer)

De onderzoekslocatie ligt in de bebouwde kern van Sint Anthonis. Kadastraal is de locatie bekend als Oploo sectie B nummer 4058. De coördinaten volgens het R.D. stelsel zijn X = 189.253/Y = 404.452. Zie bijlage 1 voor een topografische en kadastrale kaart. Op onderstaande luchtfoto is de globale begrenzing van de onderzoekslocatie weergegeven.

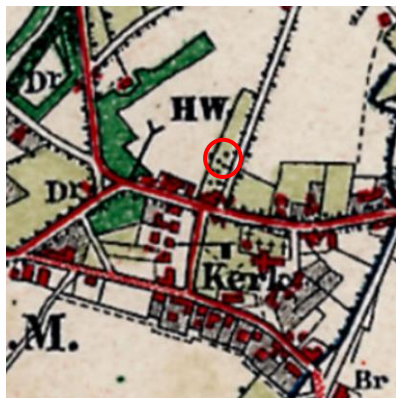
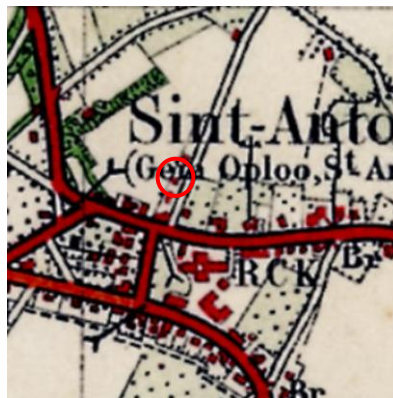
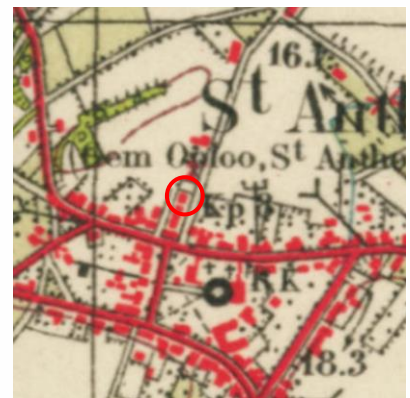
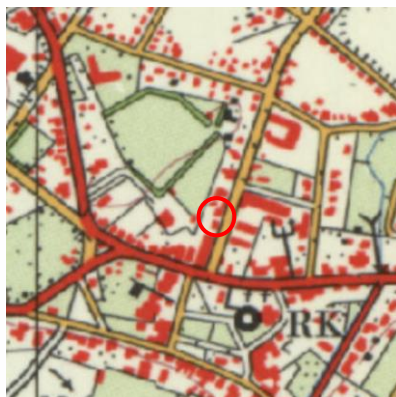
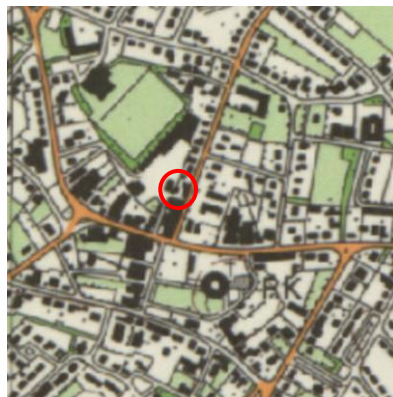
Afbeelding 2: geraadpleegde historische kaarten (bron kaarten: [topotijdreis.nl](http://topotijdreis.nl))

In het kader van het vooronderzoek is historisch kaartmateriaal bestudeerd. De ontwikkeling van de planlocatie en directe omgeving is weergegeven op onderstaande topografische kaarten. Uit kaartmateriaal van de geraadpleegde historische kaarten is af te leiden dat de onderzoekslocatie in 1900 niet bebouwd was. De Peter Zuidstraat en omliggende straten (Breestraat en Brink) zijn op de kaart duidelijk herkenbaar. Op de kaart van 1930 is de eerste bebouwing waar te nemen. Op de kaarten van latere jaren is waar te nemen dat de bebouwing op aangrenzende percelen en in de omgeving toeneemt.

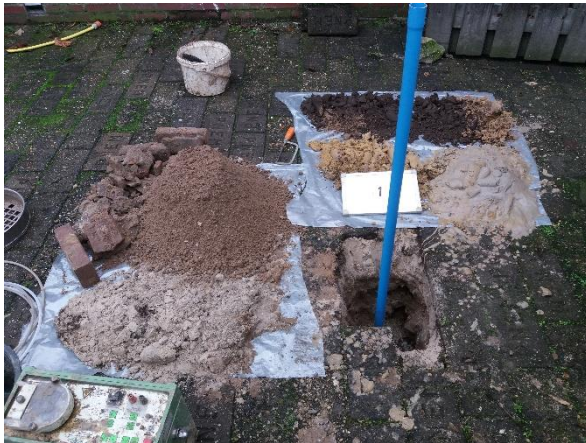
Asbestinspectiegat 1

Het uitkomende materiaal is voorbehandeld (gezeefd) en visueel geïnspecteerd op het voorkomen van asbestverdachte materialen. In het uitgegraven materiaal van alle asbestinspectiegaten zijn visueel geen asbestverdachte materialen waargenomen. Op basis van de visuele waarnemingen is in het veld 1 mengmonster samengesteld.
