VOORONDERZOEK

DORPSSTRAAT 4-6

TE LEDEACKER

## vooronderzoek Dorpsstraat 4-6 te Ledeacker

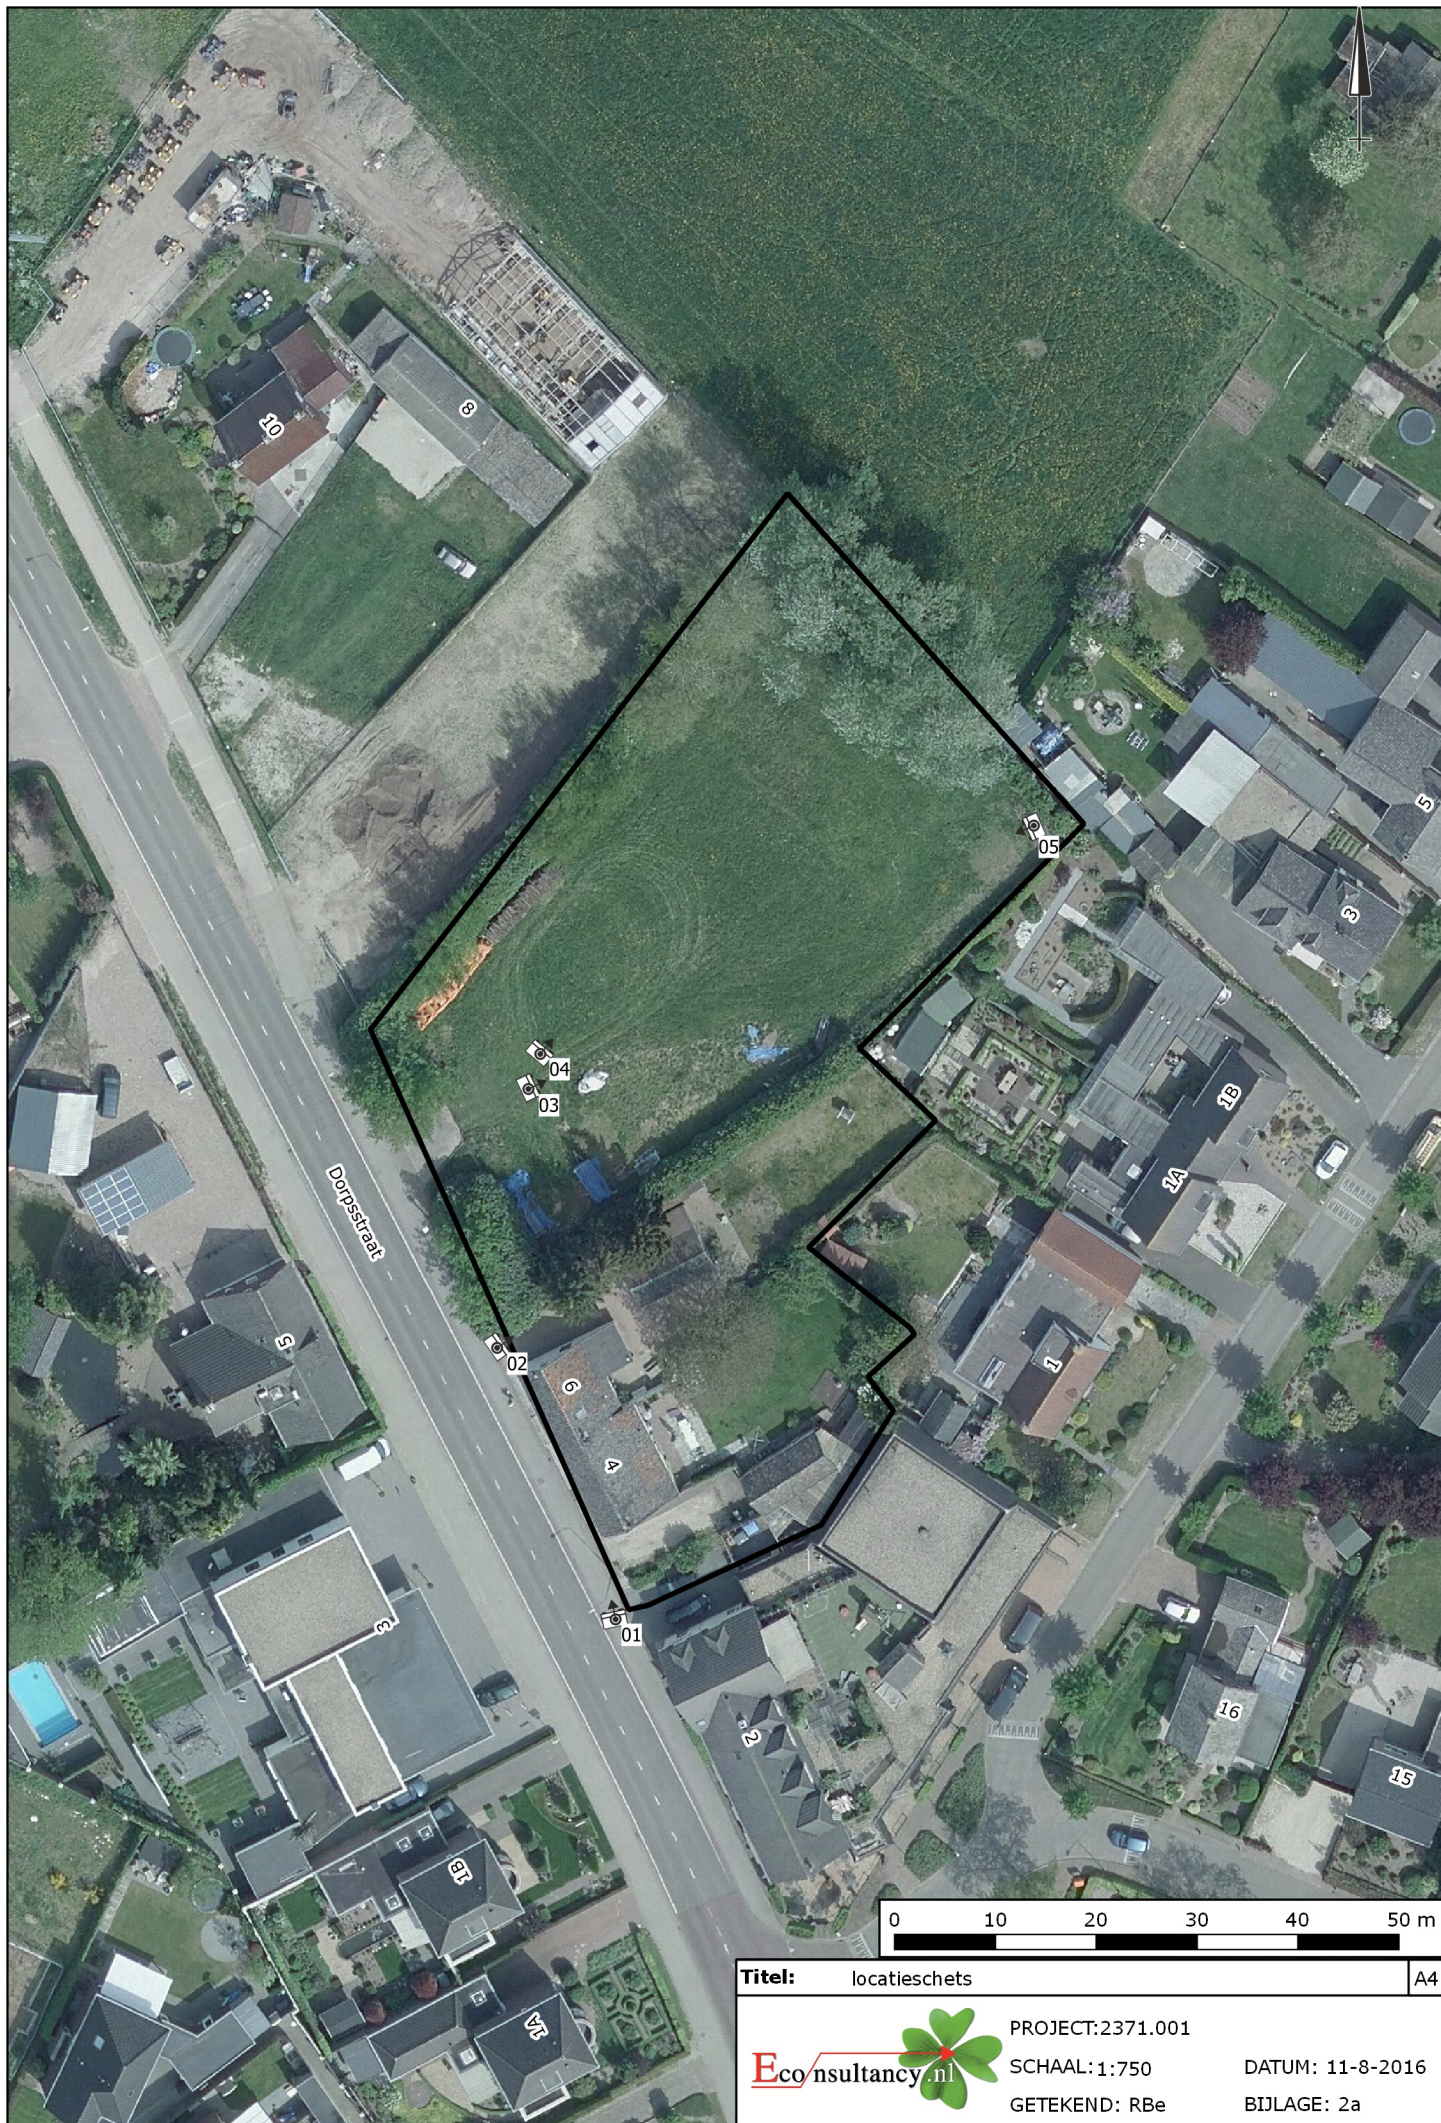
**Titel:** locatieschets A4

Het noordelijke deel van de onderzoekslocatie is in gebruik als weiland en heeft voor zover bekend altijd een agrarische bestemming gehad. Het zuidelijke deel van de onderzoekslocatie is bebouwd met twee onder-een-kap woningen ( $\pm 145 \text{ m}^2$ ) beide daterend van rond 1900. Op het achterterrein van zijn twee schuurtjes ( $\pm 90 \text{ m}^2$ ) aanwezig. De terreindelen rondom de woningen zijn grotendeels in gebruik als siertuin. De directe omgeving van de woningen is voorzien van een klinkerverharding.

In bijlage 2a is de huidige situatie op een locatieschets weergegeven. Bijlage 2b bevat enkele foto's van de onderzoekslocatie.

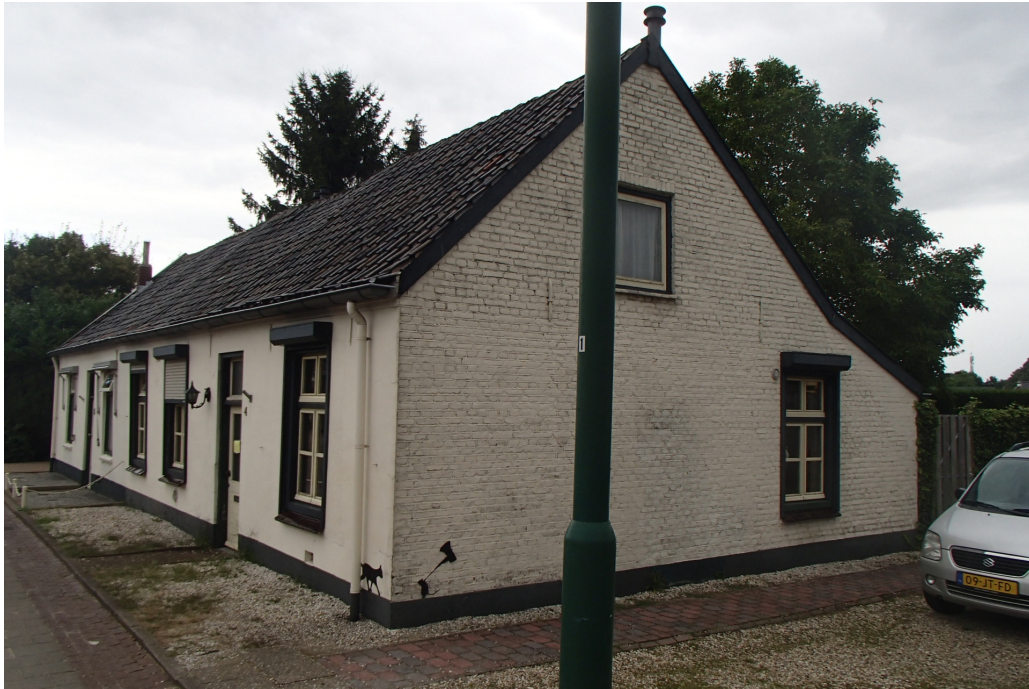
Foto 1.

De tijdens de terreininspectie aangetroffen situatie komt overeen met de locatiegegevens, zoals deze zijn opgenomen in hoofdstuk 4. Op de onderzoekslocatie zijn geen mogelijke bronnen voor een grond- en/of grondwaterverontreiniging aangetroffen.

Op het maaiveld zijn geen asbestverdachte materialen waargenomen.

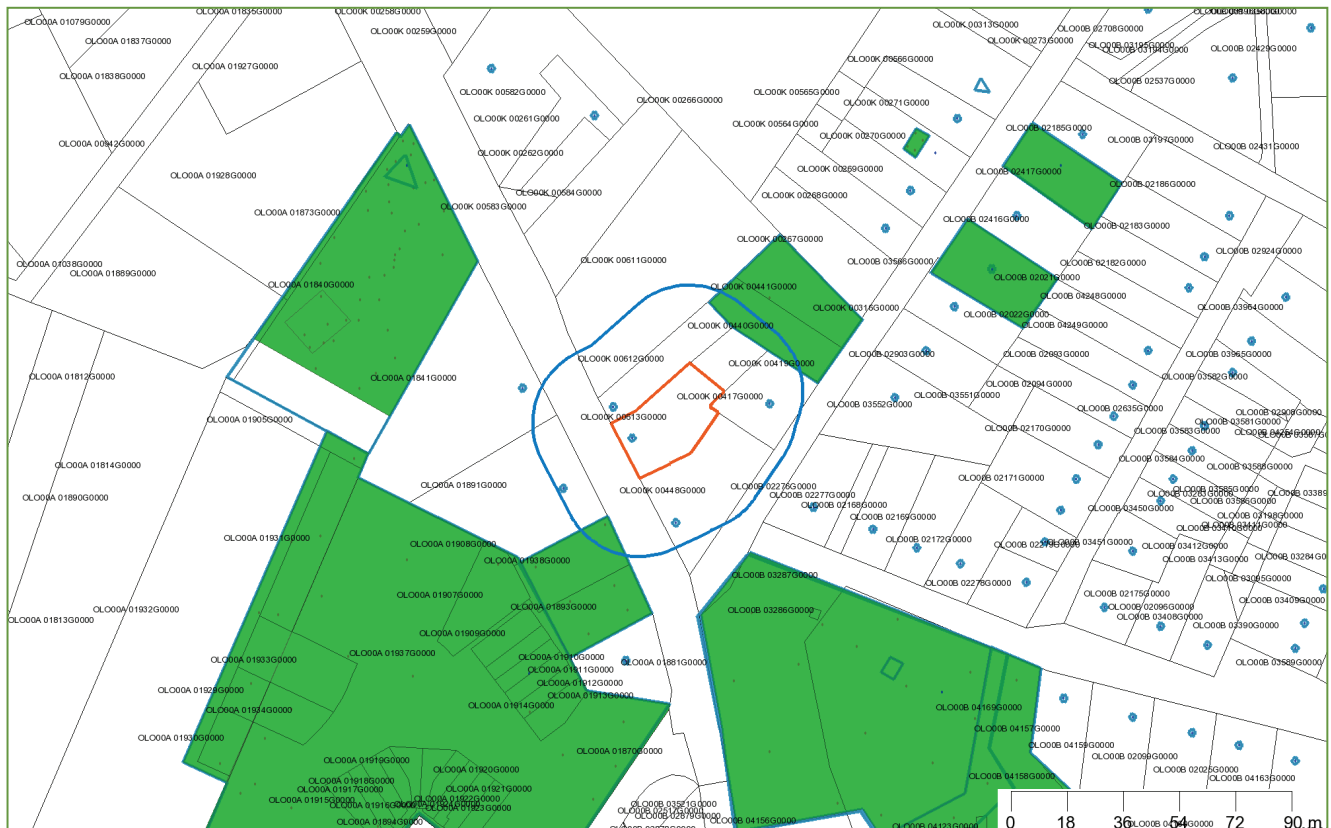
## Dorpsstraat 4 te Ledeacker

Op het perceel dat in noordoostelijke richting aan de onderzoekslocatie grenst (Ledeackersestraat 1a en 1b) is in 1998 een verkennend bodemonderzoek (Öko Care, rapportnummer 98/S1517A/1RS/WA) uitgevoerd. In de bovengrond zijn destijds lichte verontreinigen aan minerale olie en PAK aangetroffen. In de ondergrond zijn geen verhoogde concentraties waargenomen het grondwater was licht verontreinigd met chroom, cadmium, lood en dichloormethaan en matig verontreinigd met zink (na herbemonstering).

Op het perceel ten zuiden van de onderzoekslocatie (overzijde Dorpsstraat nummer 1a-1b) is in 1999 een verkennend bodemonderzoek (Öko Care, rapportnummer 99/S2104A/1RS/WA) uitgevoerd. In zowel de boven- als ondergrond zijn destijds geen verontreinigingen aangetroffen. Het grondwater was licht verontreinigd met xylenen.
