VOORONDERZOEK

SCHOLENLOCATIE (DEKEN  
MOLMANSTRAAT)

TE SINT ANTHONIS

## Vooronderzoek Scholenlocatie (Deken Molmanstraat) te Sint Anthonis in de gemeente Sint Anthonis

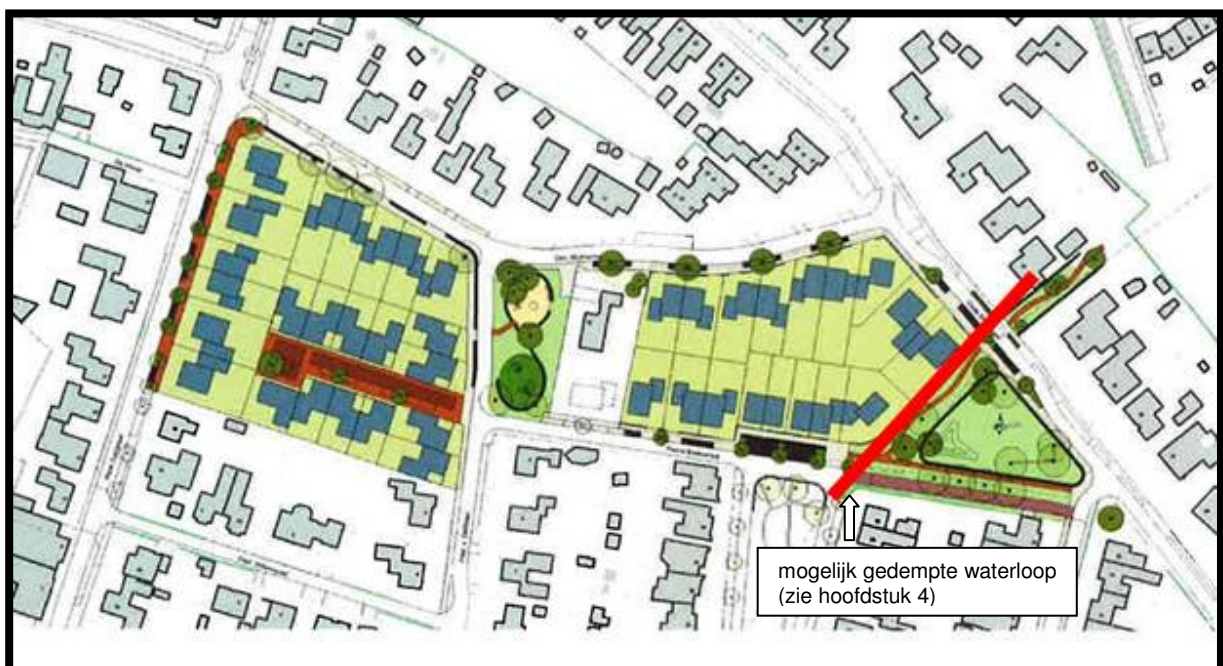
Afbeelding 1: voorgenomen planontwikkeling

De initiatiefnemer is voornemens op de onderzoekslocatie nieuwbouwwoningen te realiseren. Afbeelding 1 betreft een plantekening met de voorgenomen ontwikkeling.

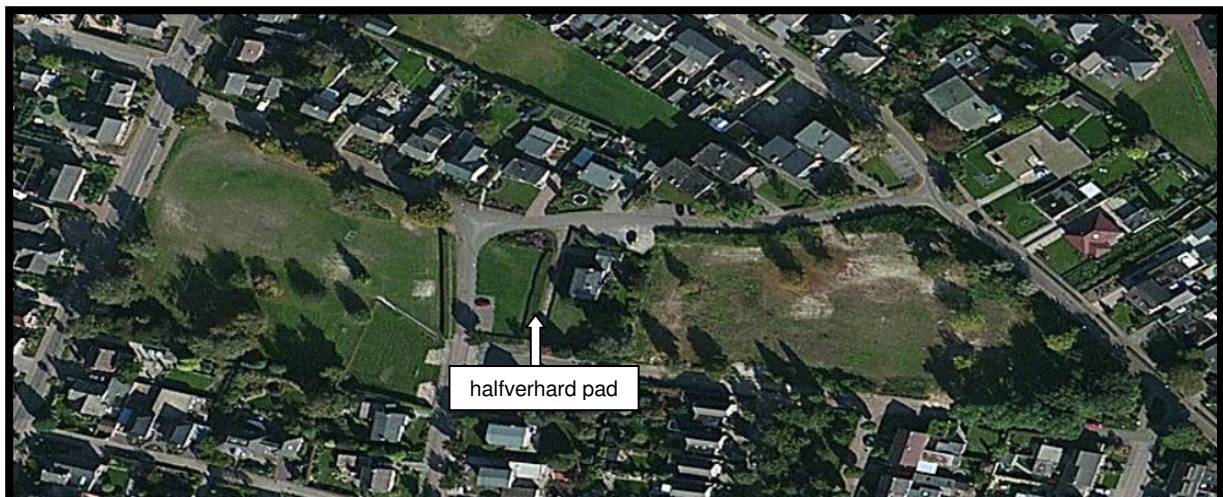
Afbeelding 2: luchtfoto plangebied ([googlemaps.nl](http://googlemaps.nl))

De onderzoekslocatie is momenteel grotendeels in gebruik als grasland en speelveld. De onderzoekslocatie is onbebouwd en grotendeels onverhard. In het midden van de onderzoekslocatie bevindt zich een halfverhard pad. Afbeelding 2 betreft een luchtfoto van het plangebied en de directe omgeving, alsmede de ligging van het halfverhard pad.

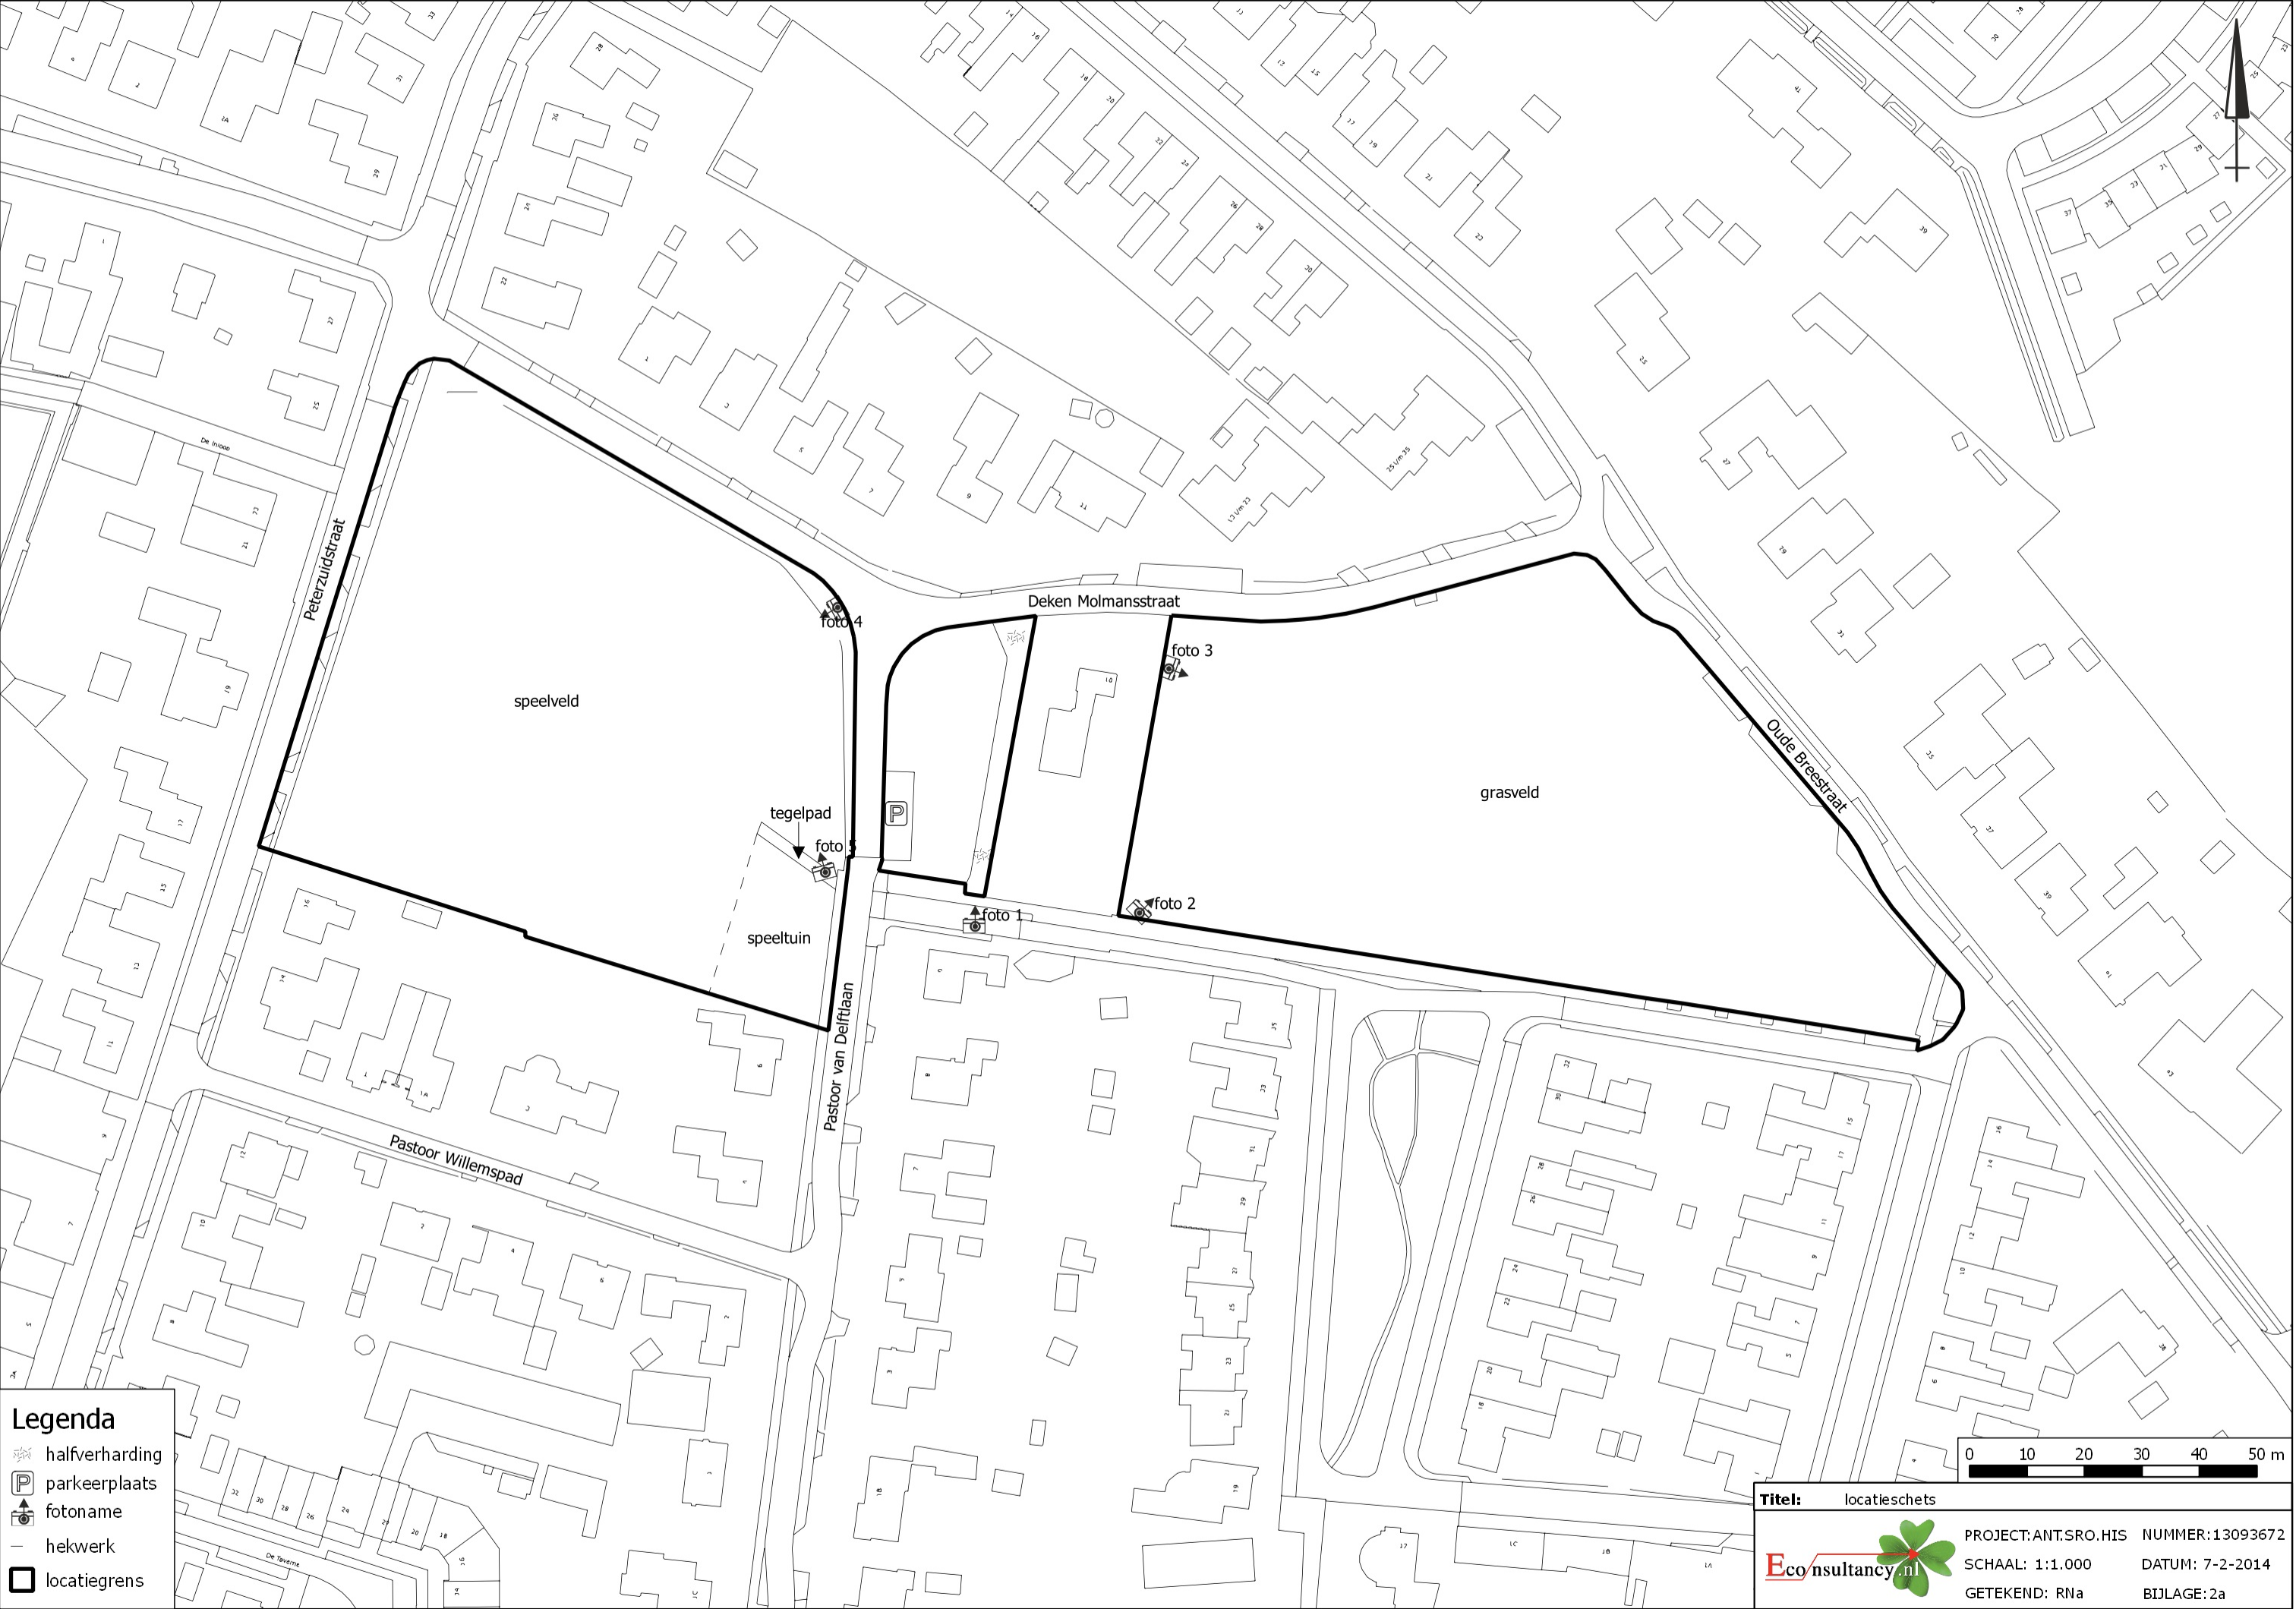
**Titel:** locatieschets

In bijlage 2a is de huidige situatie op een locatieschets weergegeven. Bijlage 2b bevat enkele foto's van de onderzoekslocatie.

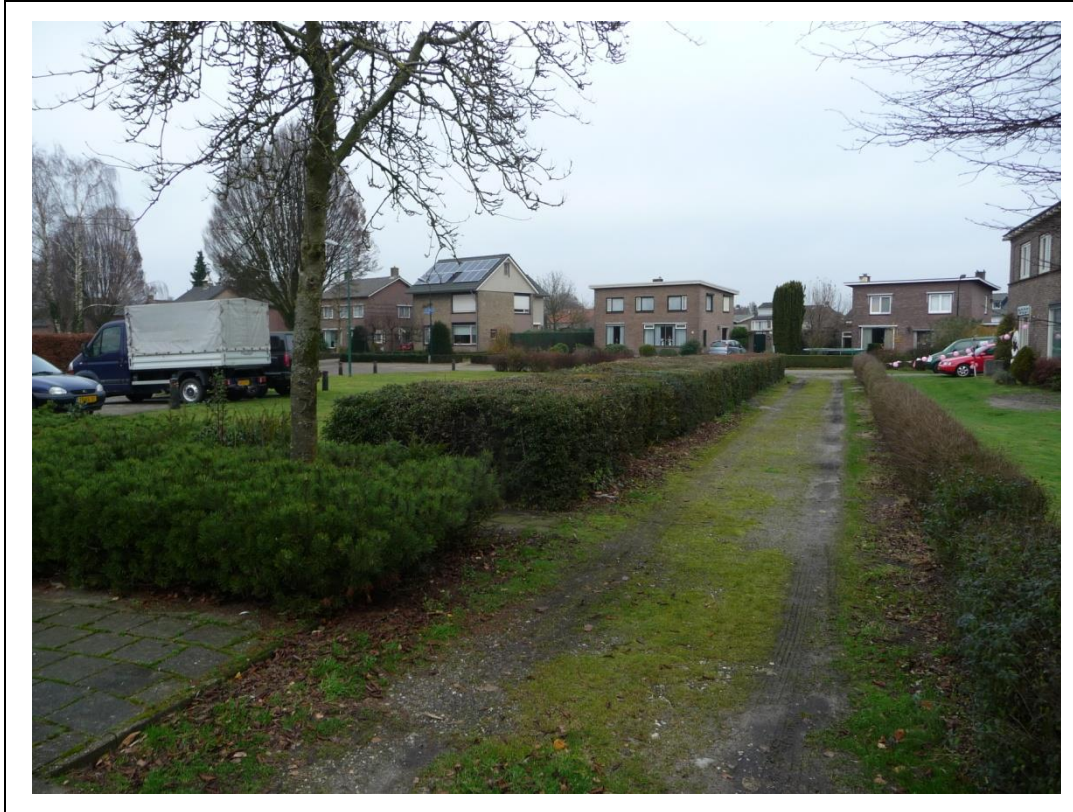
Ter plaatse van zowel de voormalige waterloop, alsmede het halfverhard pad op de onderzoekslocatie is sprake van een voormalige en/of huidige bodembelasting, waardoor het vermoeden van bodemverontreiniging aanwezig is. De kern van de verwachte verontreinigingen is duidelijk. Verwacht wordt, dat er verspreid over de locatie wisselende gehalten aan verontreinigende stoffen voorkomen. De verwachte verontreinigende stoffen voor deze situatie zijn metalen, PAK, minerale olie en asbest.

Foto 1. Halfverhard pad

Econsultancy adviseert in het kader van de bestemmingsplanwijziging ter plaatse van de voormalige waterloop, alsmede ter plaatse van het halfverhard pad een verkennend bodemonderzoek uit te voeren. Ter plaatse van het overige onverdachte deel van de onderzoekslocatie wordt niet verwacht dat sprake is van (ernstige) bodemverontreinigingen, welke vanuit milieuhygiënisch oogpunt de haalbaarheid van het plan zullen belemmeren. In dit wordt het uitvoeren van een veld- en laboratoriumonderzoek niet noodzakelijk geacht.

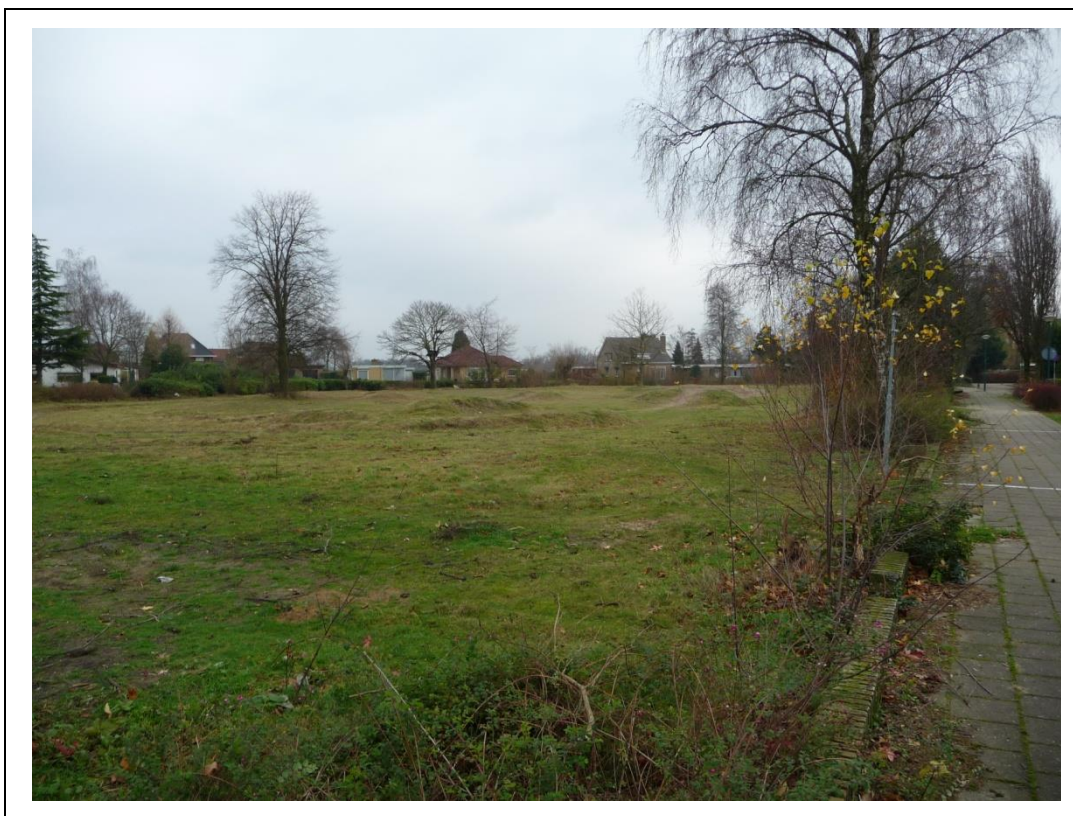
Foto 2. Oostelijk terreindeel

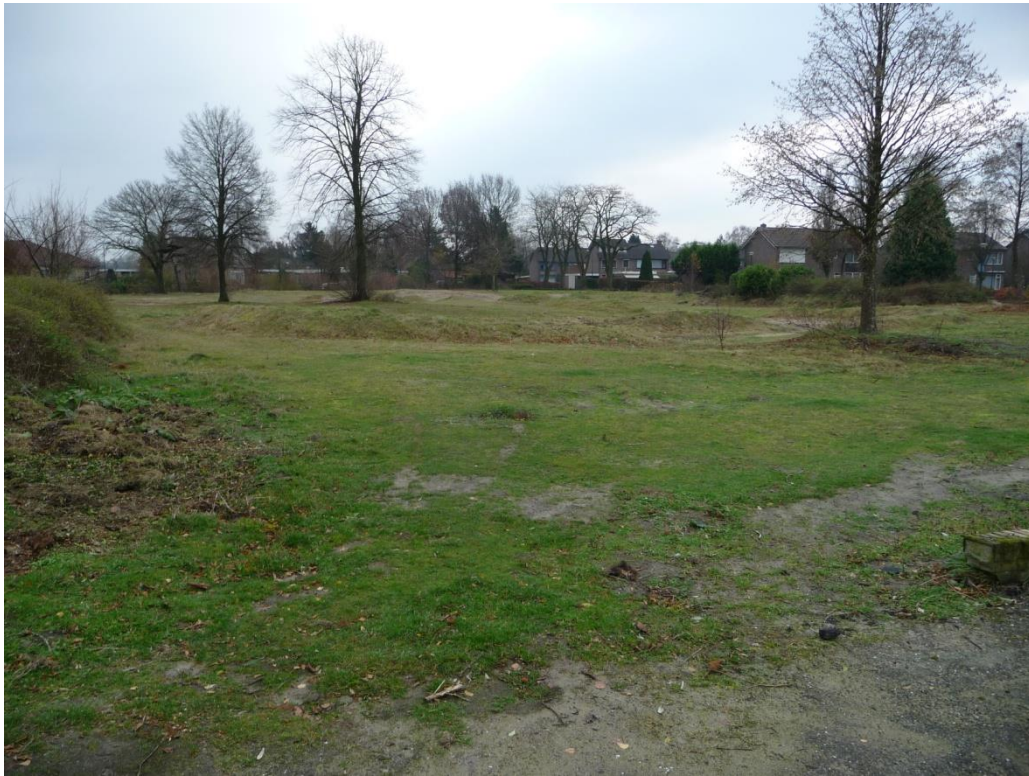
Foto 3. Oostelijk terreindeel

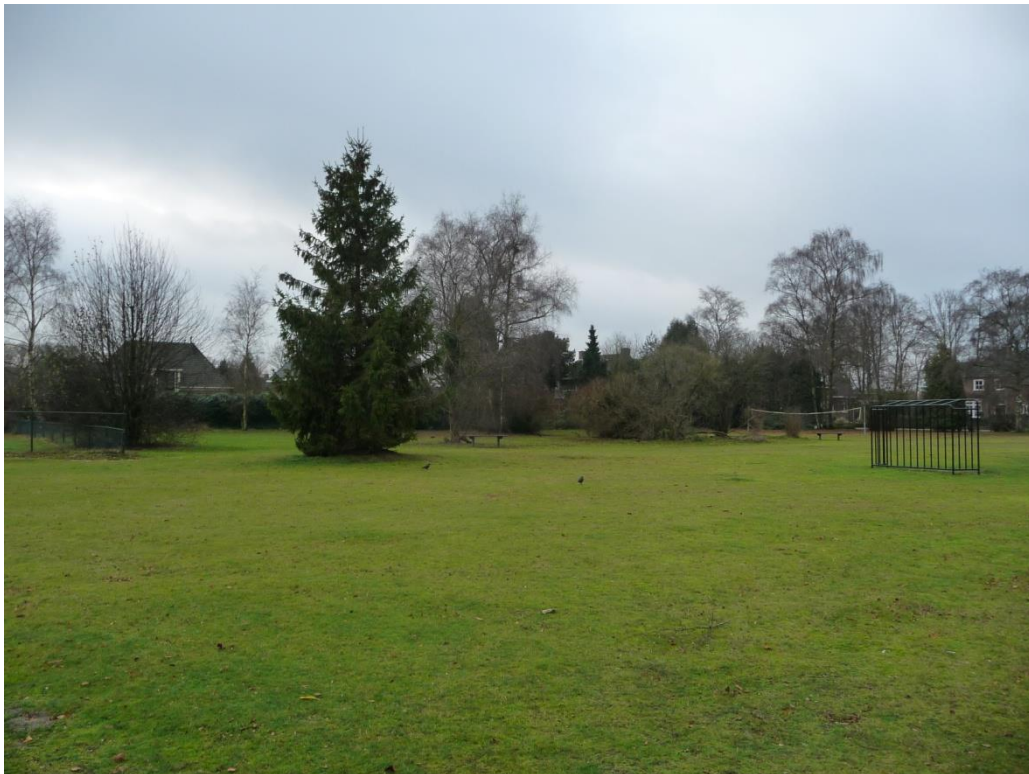
Foto 4. Westelijk terreindeel

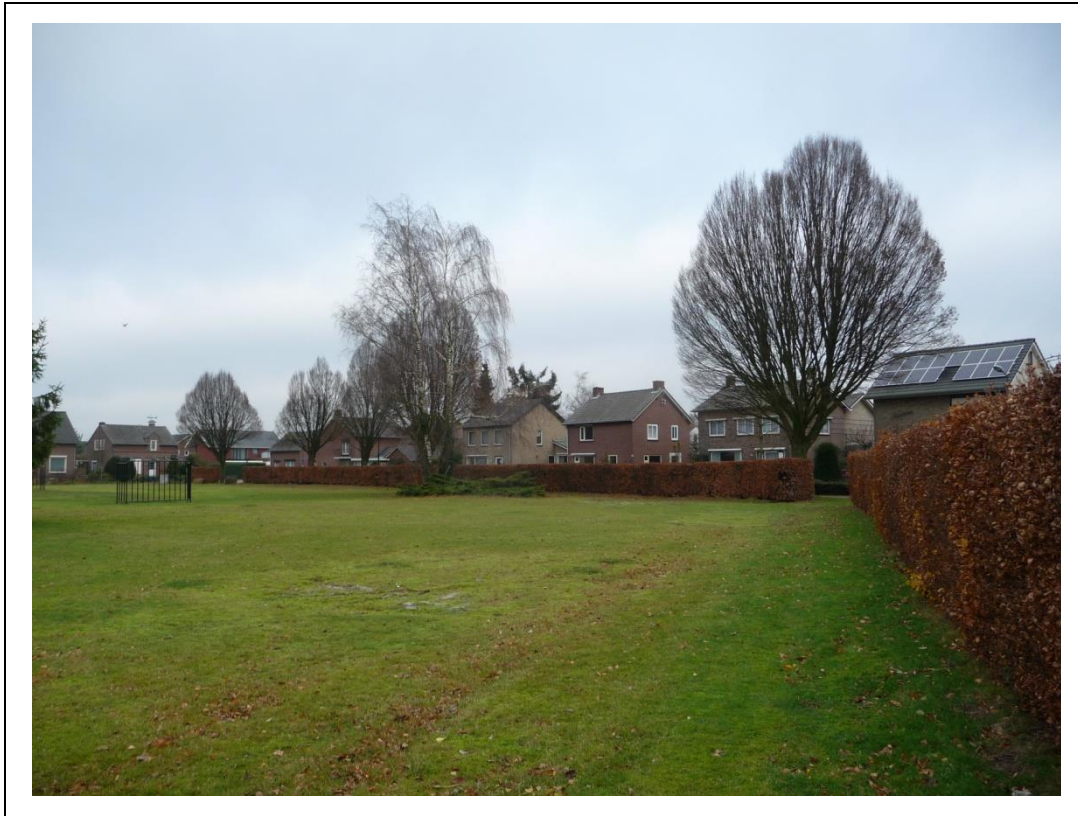
Foto 5. Westelijk terreindeel
