## RAPPORT

### Verkennd bodem- en asbestonderzoek Hoevenessestraat 15 te Wanroij

**Projectnummer** : 18KL307A

**Datum** : 13 augustus 2018

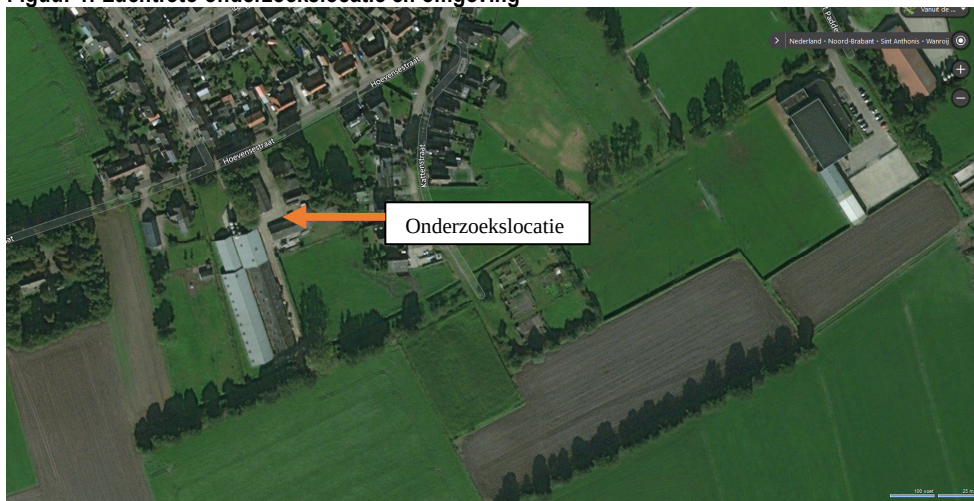
**Figuur 1: Luchtfoto onderzoekslocatie en omgeving**

In figuur 1 is een luchtfoto te zien van de onderzoekslocatie en directe omgeving.
