VERKENNEND BODEMONDERZOEK

HAPSEWEG

TE WANROIJ

| <b>Rapportnummer</b> | 7962.001 |

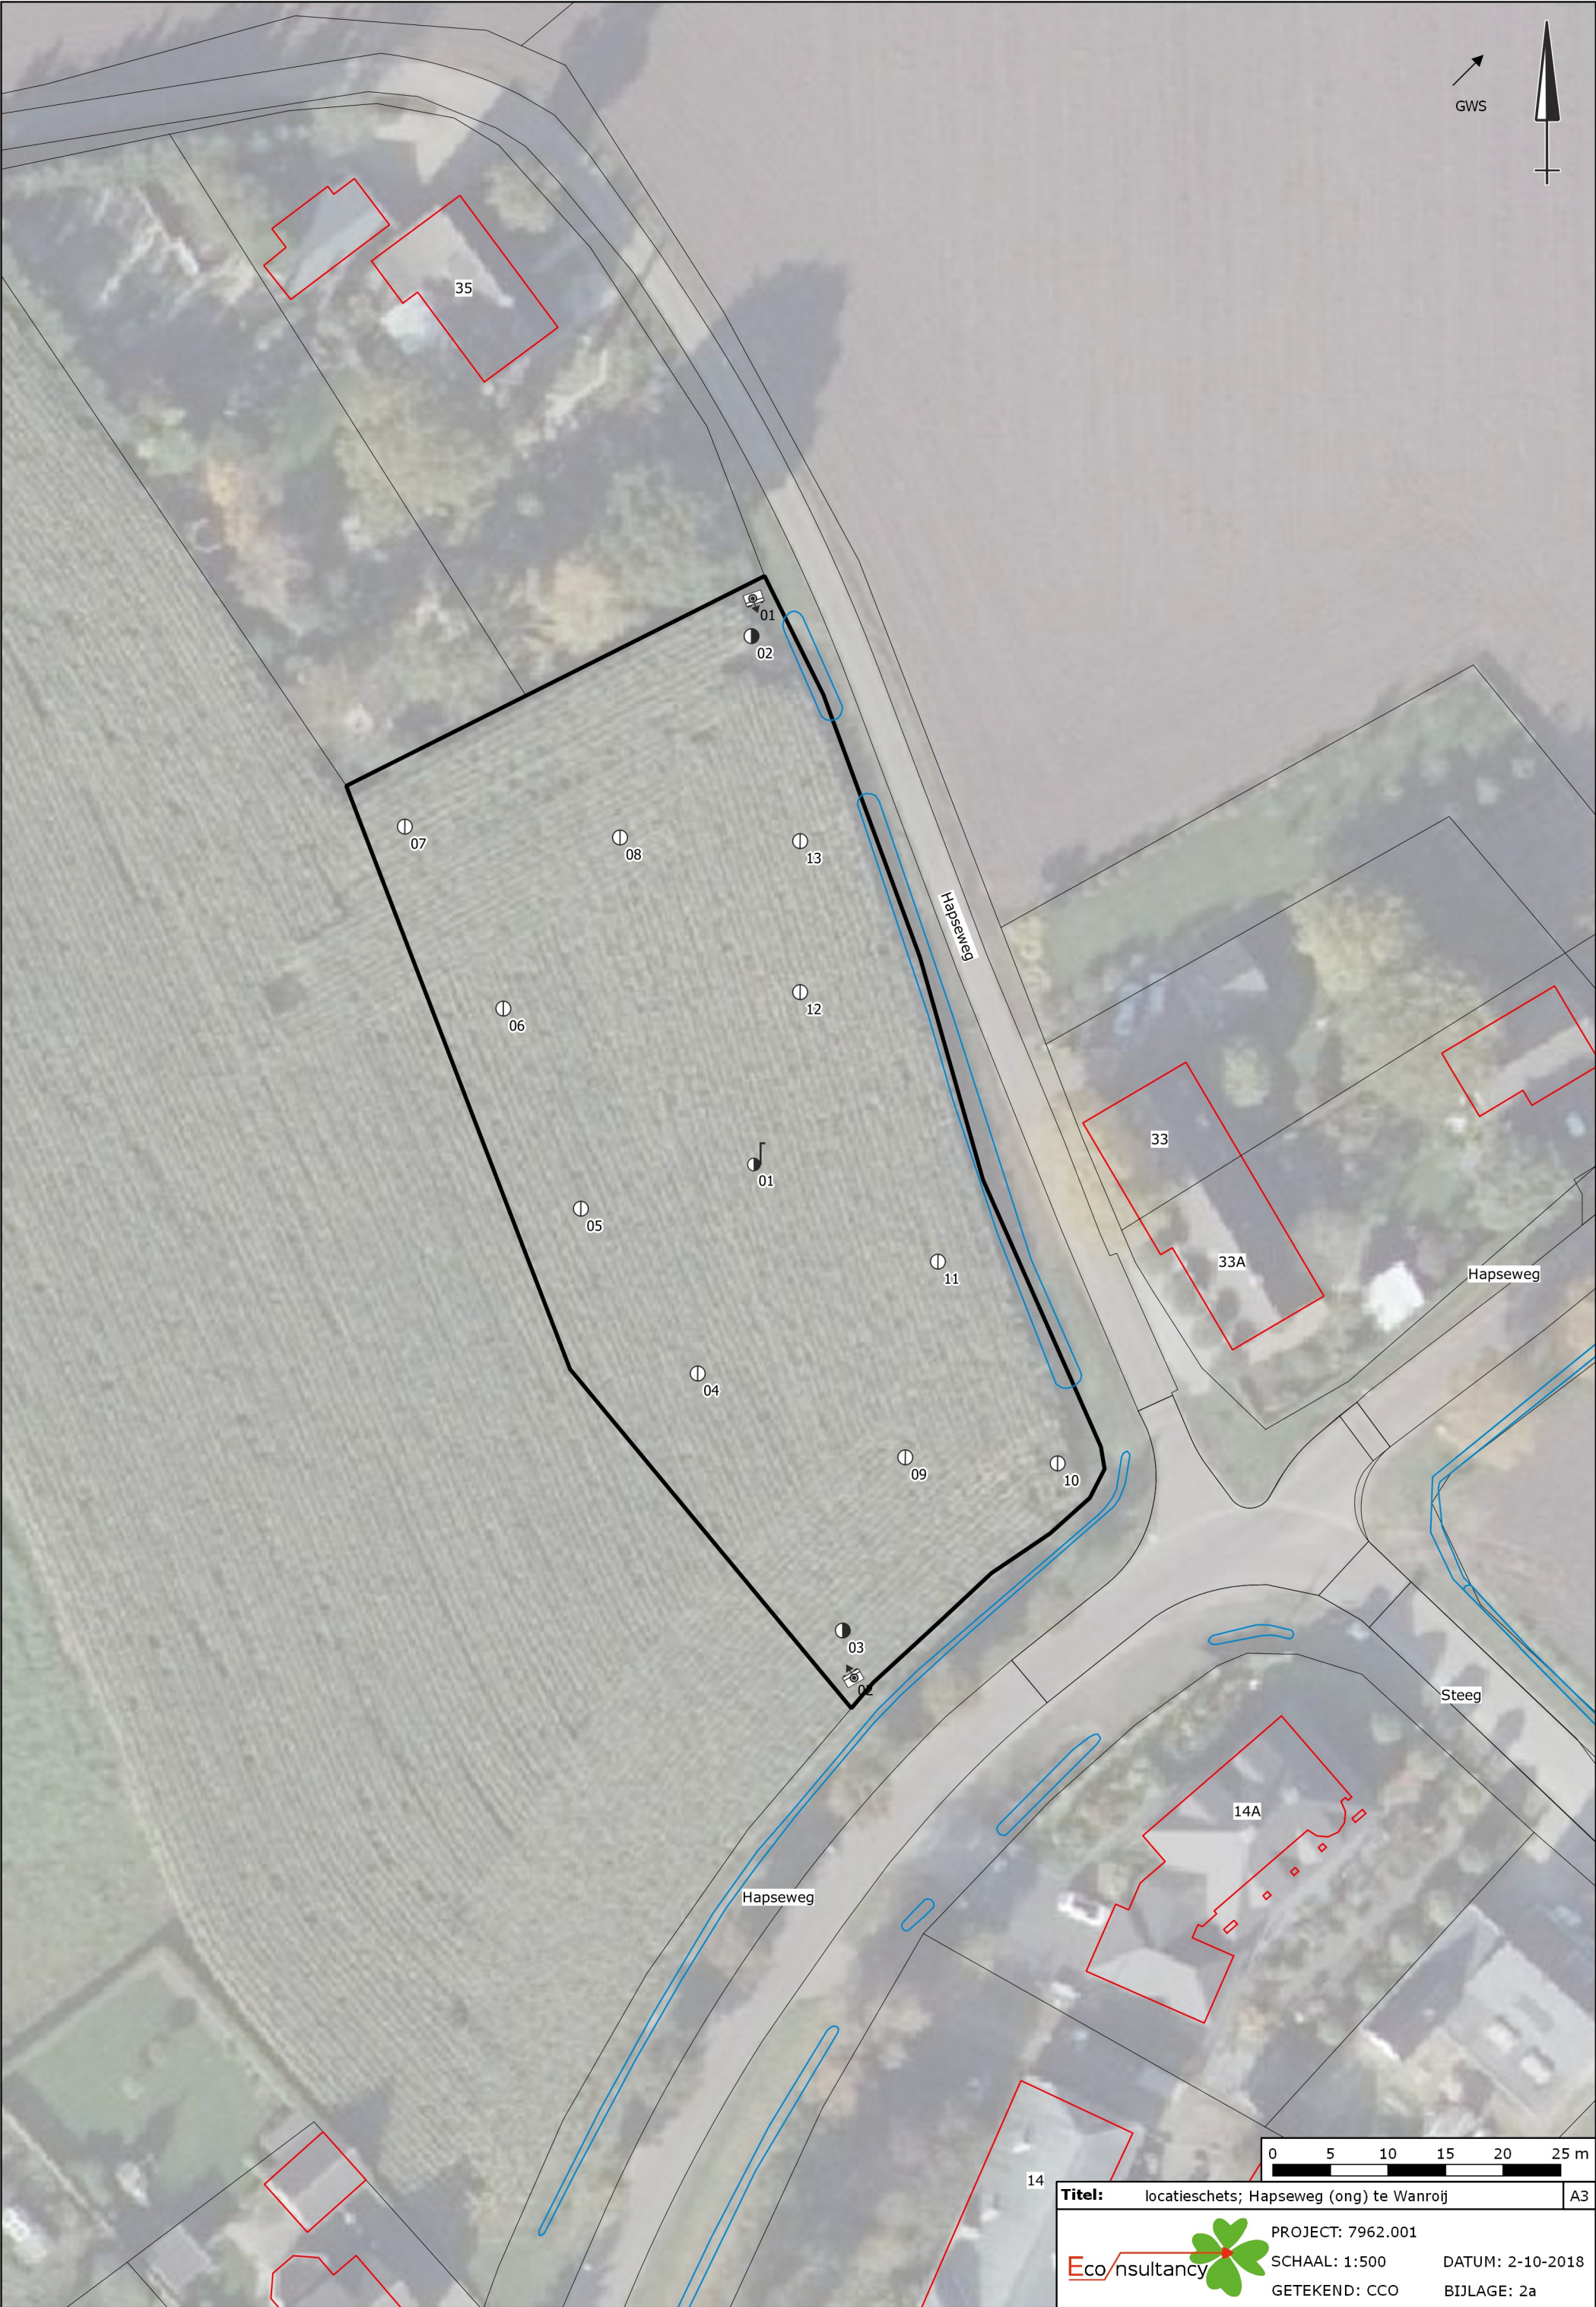
Tijdens het opstellen van het boorplan is rekening gehouden met de doelstellingen en de richtlijnen, die geformuleerd zijn in de inleiding. Daarnaast is rekening gehouden met de gegevens voortvloeiend uit het vooronderzoek en de ligging van kabels en leidingen. Bijlage 2a bevat de locatieschets met daarop aangegeven de situering van de boorpunten en de peilbuis. In bijlage 3 zijn de boorprofielen opgenomen.

In het totaal zijn er met behulp van een edelman- en zuigerboor 13 boringen geplaatst; 10 boringen tot 0,5 m -mv, 2 boringen tot 2,0 m -mv en 1 boring tot 3,48 m -mv. Deze diepe boring is afgewerkt als peilbuis. Van het opgeboorde materiaal is een boorbeschrijving conform de NEN 5104 gemaakt en zijn er grondmonsters genomen over trajecten van ten hoogste 0,5 m, waarbij bodemlagen met verontreinigingskenmerken of een afwijkende textuur separaat bemonsterd zijn.

Centraal op de onderzoekslocatie is een peilbuis (filterstelling 2,48-3,48 m -mv) geplaatst. De filterstelling is bepaald op basis van de grondwaterstand, zoals deze tijdens de veldwerkzaamheden op 14 september 2018 is ingeschat. Het onderste gedeelte van de peilbuis (het peilfilter) is geperforeerd en de ruimte tussen de wand van het boorgat en het peilfilter is opgevuld met filtergrind. Boven het filtergrind is een laag zwelklei aangebracht, zodat er géén verontreinigingen van bovenaf in de peilbuis kunnen migreren. De peilbuis is direct na plaatsing afgepompt en na een wachttijd van minimaal een week is het grondwater bemonsterd.

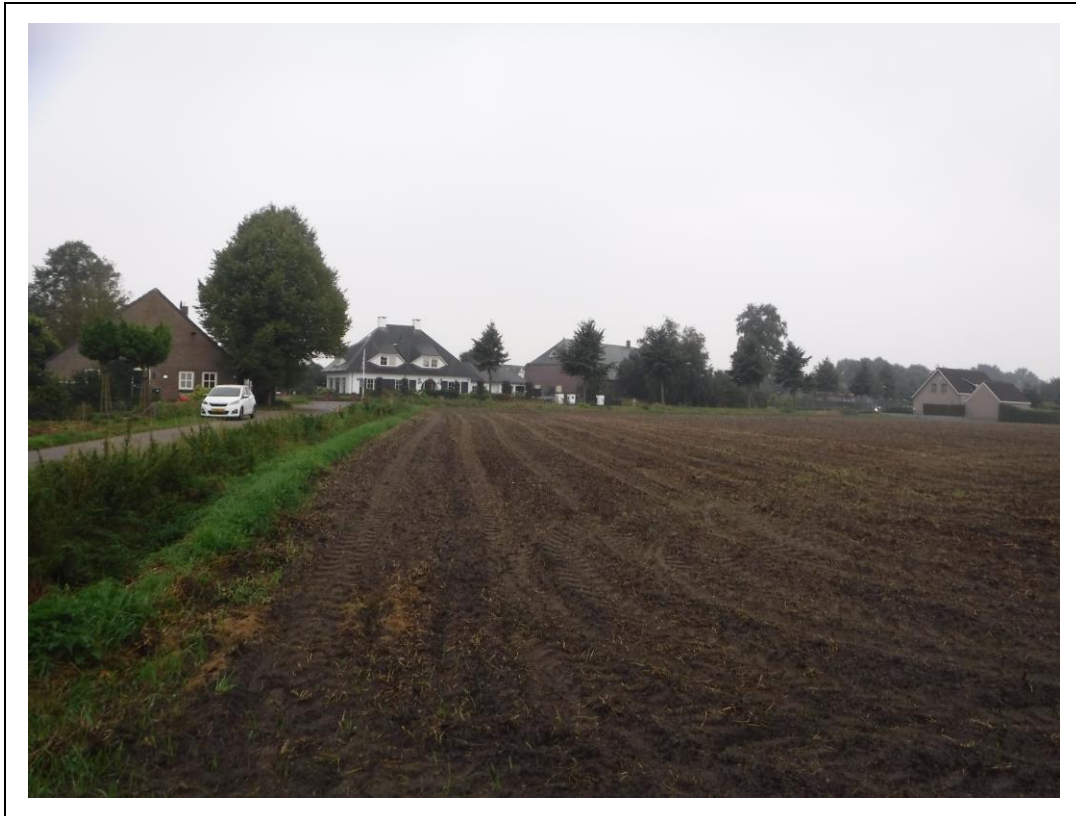
Foto 1.

Verder blijkt uit de geraadpleegde bronnen geen aanwezigheid van ophogingen, dempingen of stortingen. De onderzoekslocatie is geheel onbebouwd en onverhard. Voor zover bekend is de onderzoekslocatie nimmer bebouwd.

Op de onderzoekslocatie zijn fracties van glas, porselein, plastic en kiezels waargenomen. Daarnaast op zijn op het zuidelijke deel van de locatie grote stukken baksteen waargenomen. Er zijn geen mogelijke bronnen voor een grond- en/of grondwaterverontreiniging aangetroffen.
