**RAPPORT**  
**Vooronderzoek NEN5725**  
**Fiets-Voetpad Bus/Peelkant te Wanroij**

Aeres Milieu projectnummer AM18472

Definitief

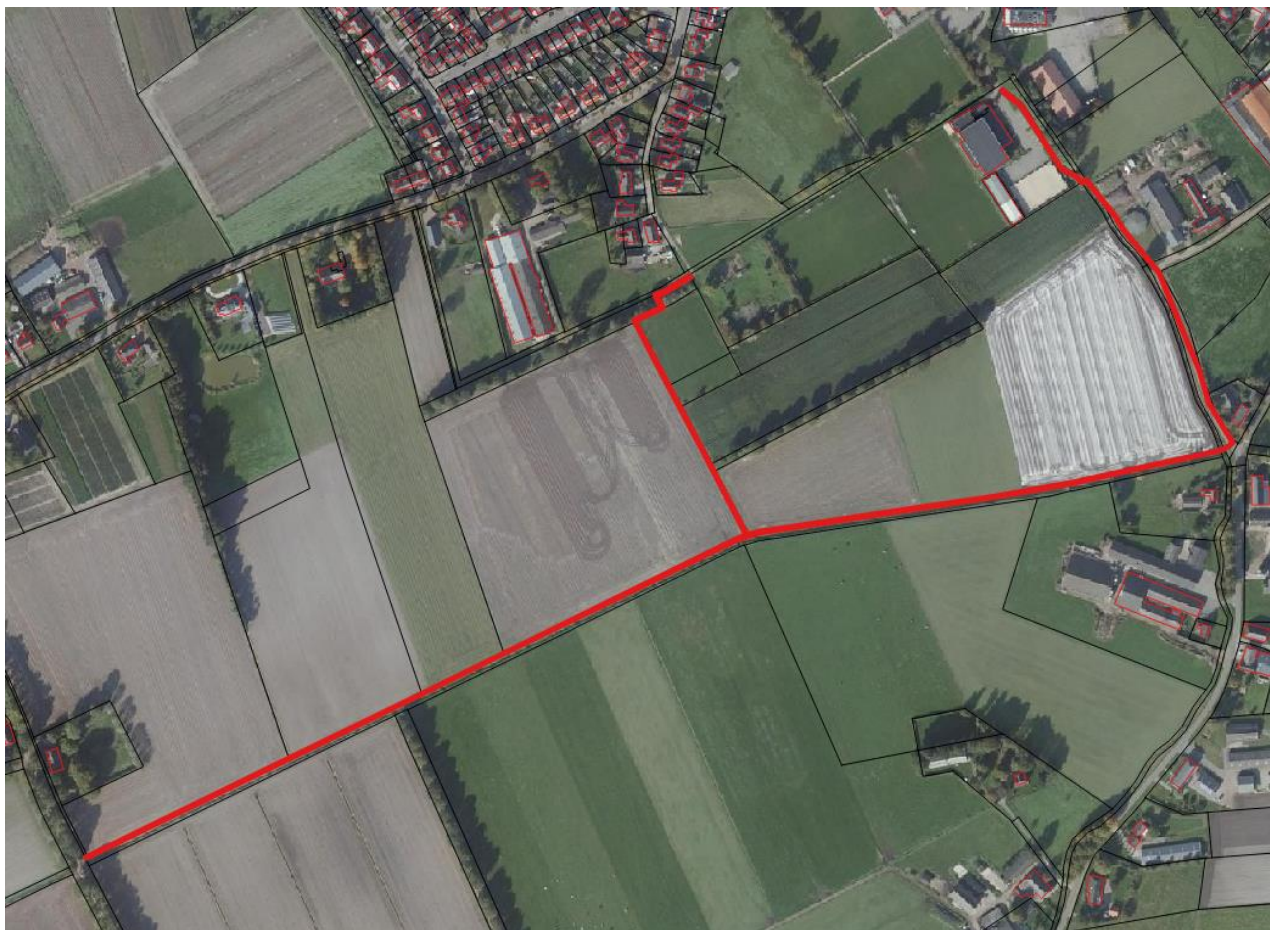
Afbeelding 1: luchtfoto van de onderzoekslocatie [bron: PDOKViewer]

Op onderstaande luchtfoto is de ligging van de onderzoekslocatie weergegeven. Het toekomstig fiets-voetpad is met rood aangegeven.

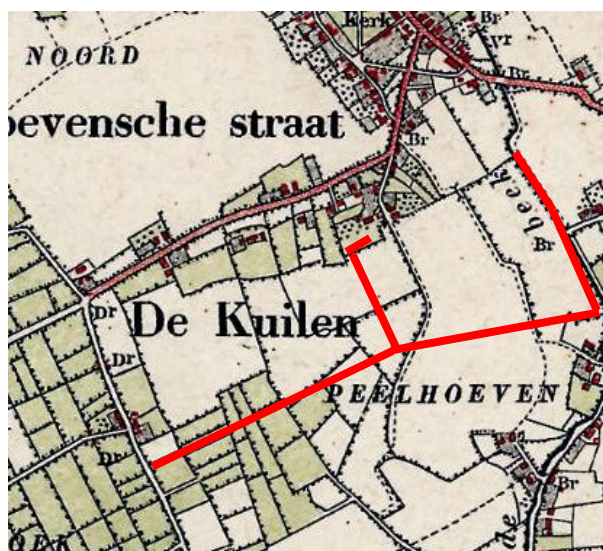
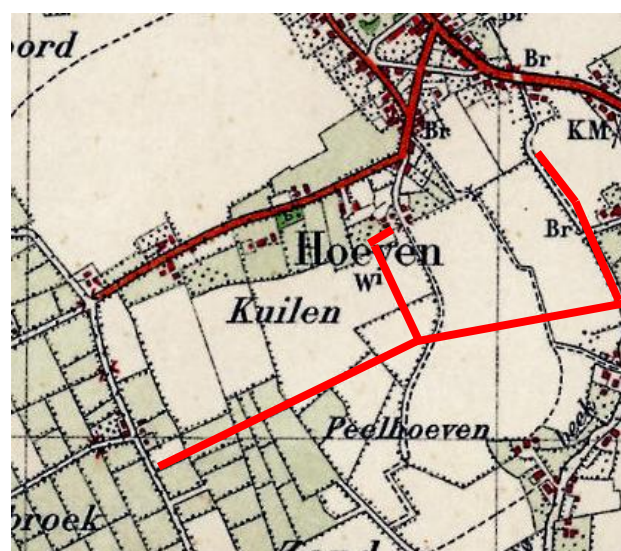
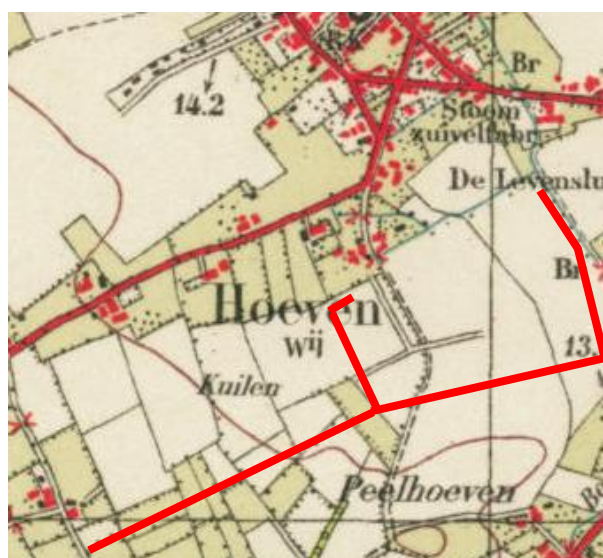
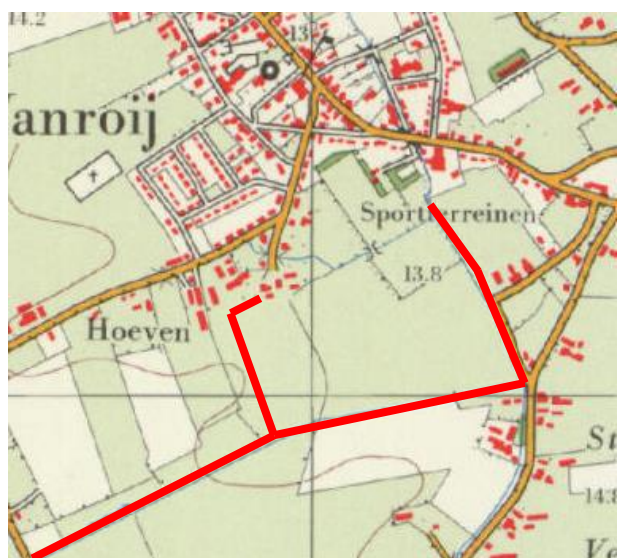
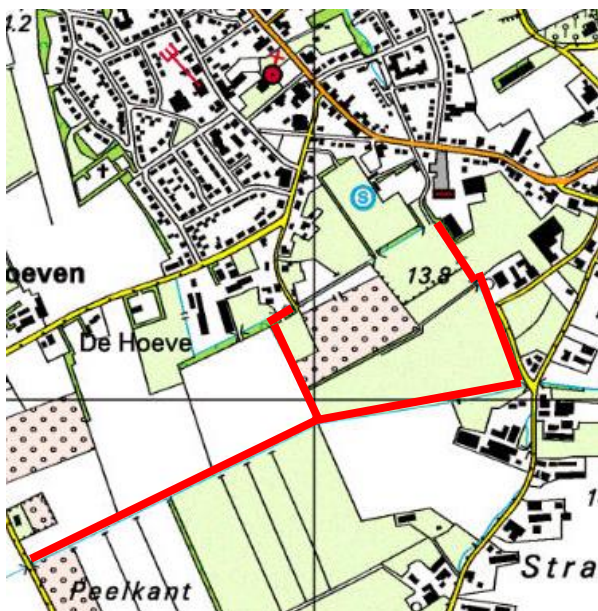
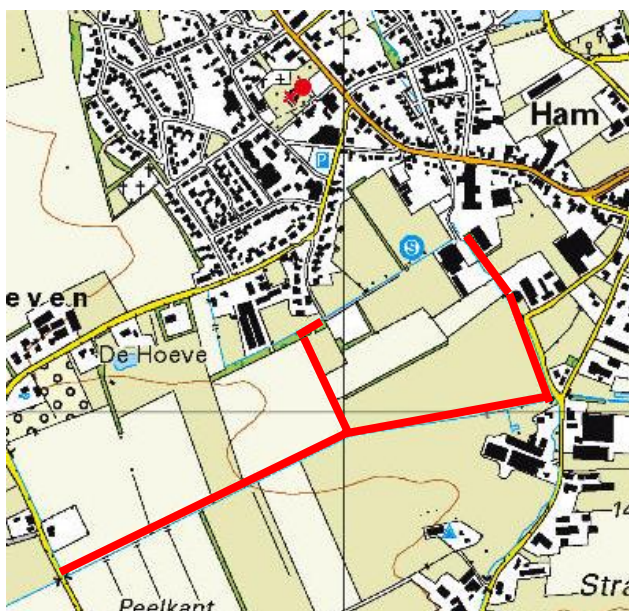
Afbeelding 2a t/m 2f: geraadpleegde historische kaarten (Bron kaarten: topotijdreis.nl)

In het kader van het vooronderzoek is historisch kaartmateriaal [[www.topotijdreis.nl](http://www.topotijdreis.nl)] bestudeerd, hieruit is af te leiden dat de onderzoekslocatie altijd in gebruik is geweest als akker of weiland. Op de kaarten uit 1895, 1930 en 1950 is te zien dat er een aantal paden lopen die de onderzoekslocatie doorkruisen.

Op de kaarten vanaf 1978 is de sloot te zien waarlangs een groot gedeelte van het pad zal gaan lopen. Tevens is duidelijk de uitbreiding van Wanroij richting de onderzoekslocatie op de verschillende kaarten weergegeven.

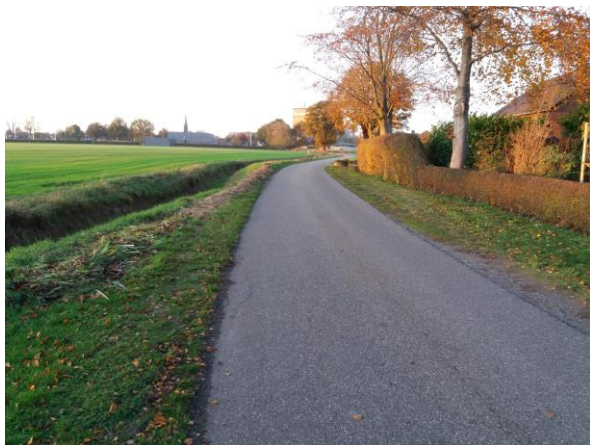
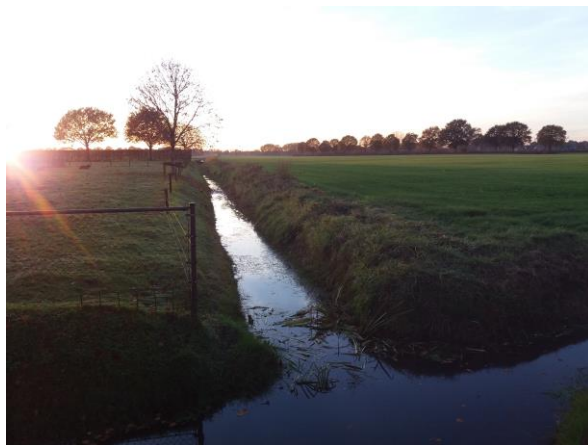
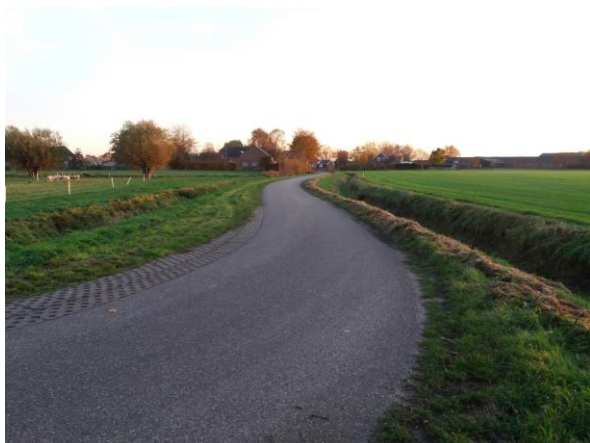
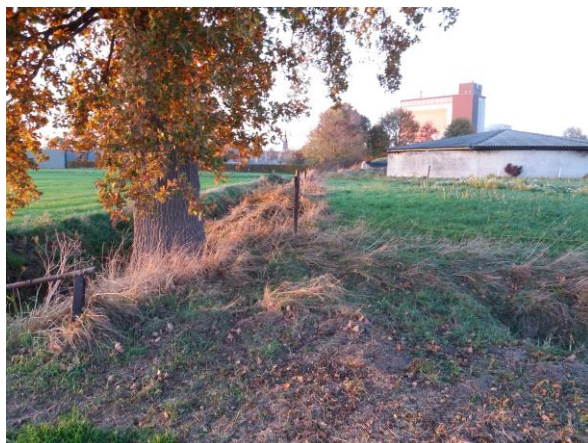
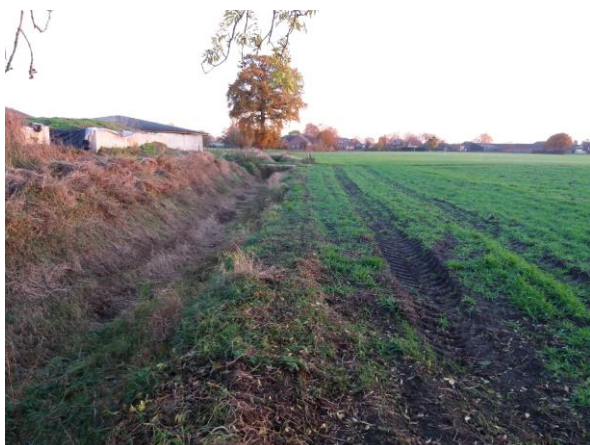
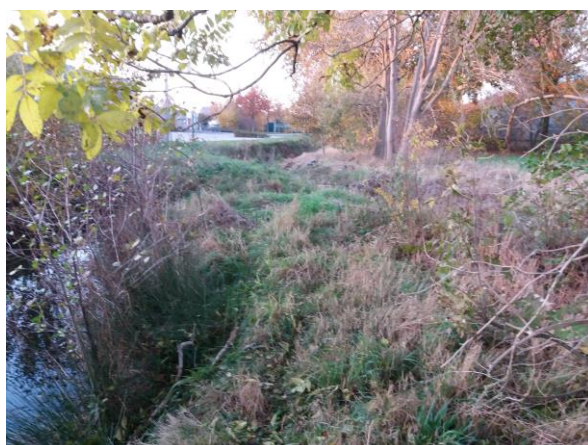
Foto's onderzoekslocatie

Tijdens de inspectie is op het terrein geen asbestverdacht materiaal aangetroffen. Er zijn geen waarnemingen gedaan welke wijzen op de aanwezigheid van bodemverontreinigingen of bronnen van verontreinigingen. Een fotoreportage van de onderzoekslocatie is opgenomen in bijlage 2. In bijlage 3 staan de locaties van de genomen foto's.
