## **HISTORISCH ONDERZOEK**

conform de NEN-5725:2009

**ST. ANTHONISWEG 1 TE  
RIJKEVOORT - DE WALSERT**

Rapport: Historisch onderzoek St. Anthonisweg 1 te Rijkevoort - De Walsert

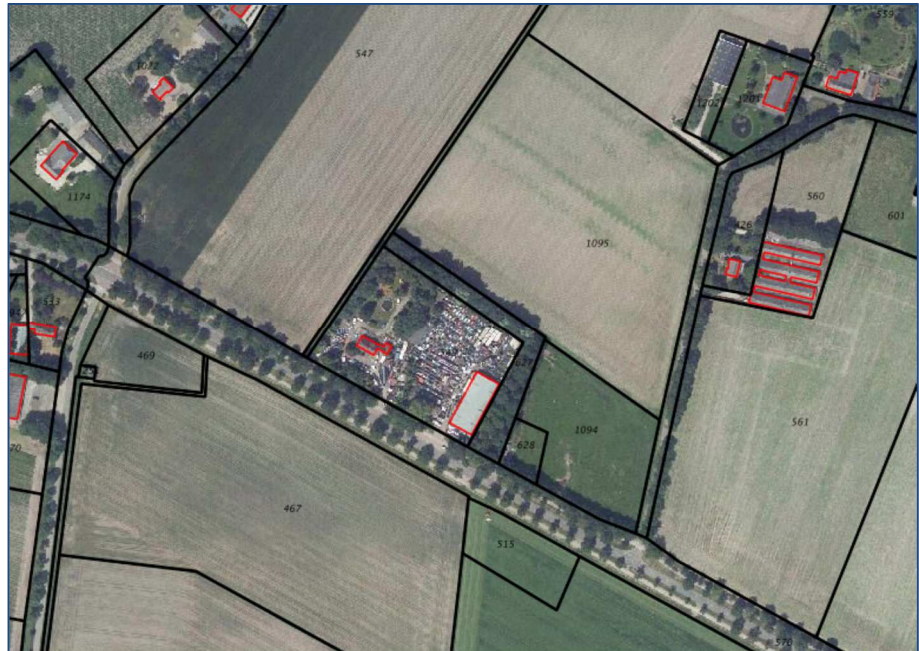
Figuur 2

De onderzoekslocatie is gelegen aan de St. Anthonisweg 1 te Rijkevoort - De Walsert, gemeente Sint Anthonis. De onderzoekslocatie is thans in gebruik als groenstrook en een klein gedeelte als dierenweide.

Luchtfoto

De locatie wordt omgeven door:

Noordzijde: landbouwgronden;

Oostzijde: dierenweide met hierachter de straat De Walsert;

Zuidzijde: St. Anthonisweg (voormalige N602) en hierachter landbouwgronden;

Westzijde: Bedrijfswoning en landbouwgrond;

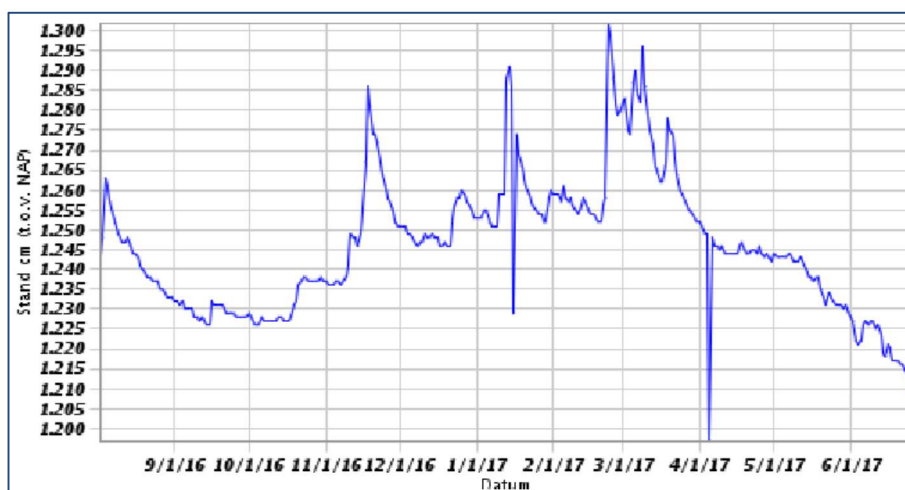
Figuur 4

Op ca. 1,5 km ten oosten is een grondwaterput aanwezig welke thans wordt gemonitord door de Provincie Noord-Brabant. Het verloop van de grondwaterstand is weergegeven in onderstaande figuur.

Stijghoogte peilbuis B46C0498
