Bouwhistorische verkenning  
met waardenstelling  
en aanbeveling

Boerderij Stevensstraat 2 te Westerbeek

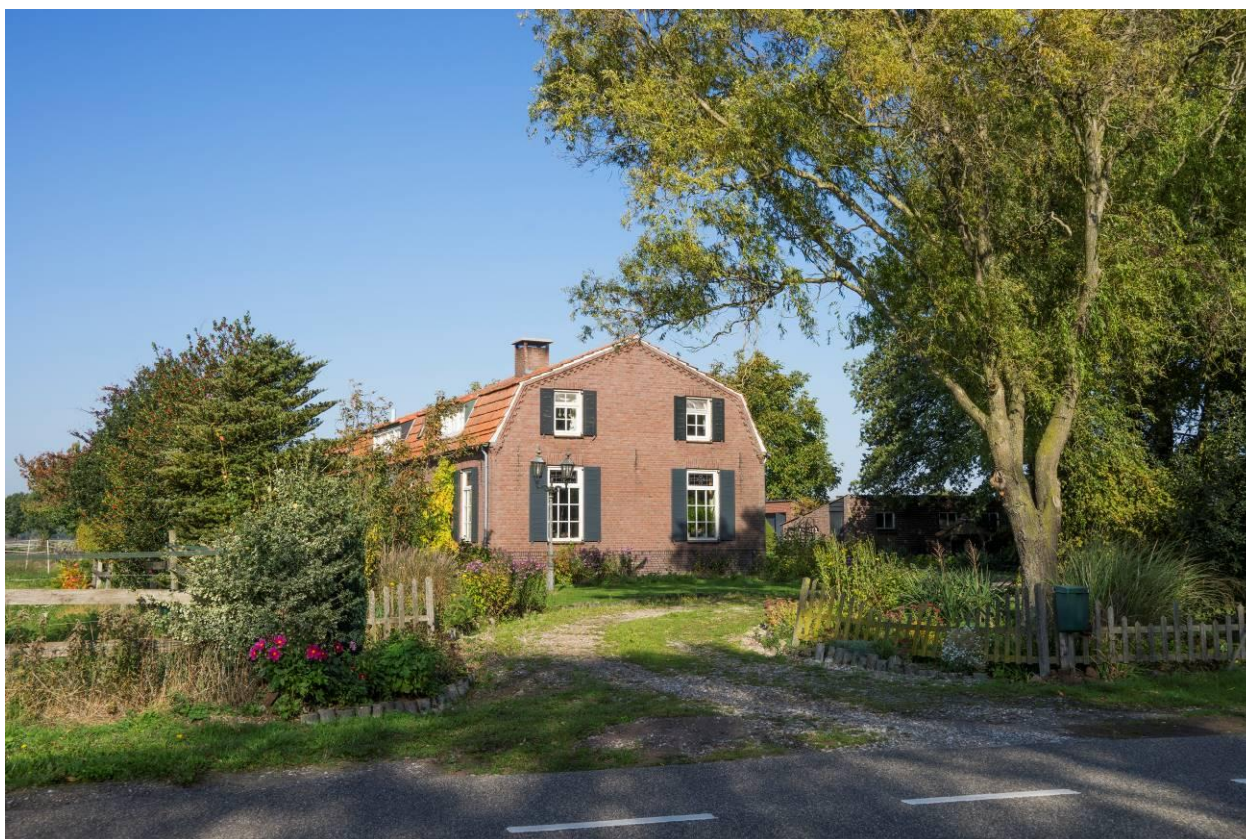
Stevensstraat 2 is gebouwd in de jaren twintig van de vorige eeuw. Het is een langgevelboerderij die merkwaardigerwijs niet parallel aan de weg ligt (Figuur 3). De boerderij bevindt zich een veertigtal meters van de weg af en is er met de korte gevel naar toe gekeerd. Deze positionering heeft te maken met het feit dat voorheen, vóór de ruilverkaveling, aan de voorzijde van de boerderij een weg liep. Dit was in die tijd, zoals bijna alle wegen in Westerbeek, nog een zandweg. Stevensstraat 2 is met de lange gevel aan deze zandweg gebouwd. De toegang tot het erf achter de boerderij vond plaats via deze weg. Tegenover de boerderij staat aan de Stevensstraat eenzelfde ontginningsboerderij, die met de lange gevel op de straat is gericht.

**Figuur 3 – De boerderij vanaf de straat gezien.**

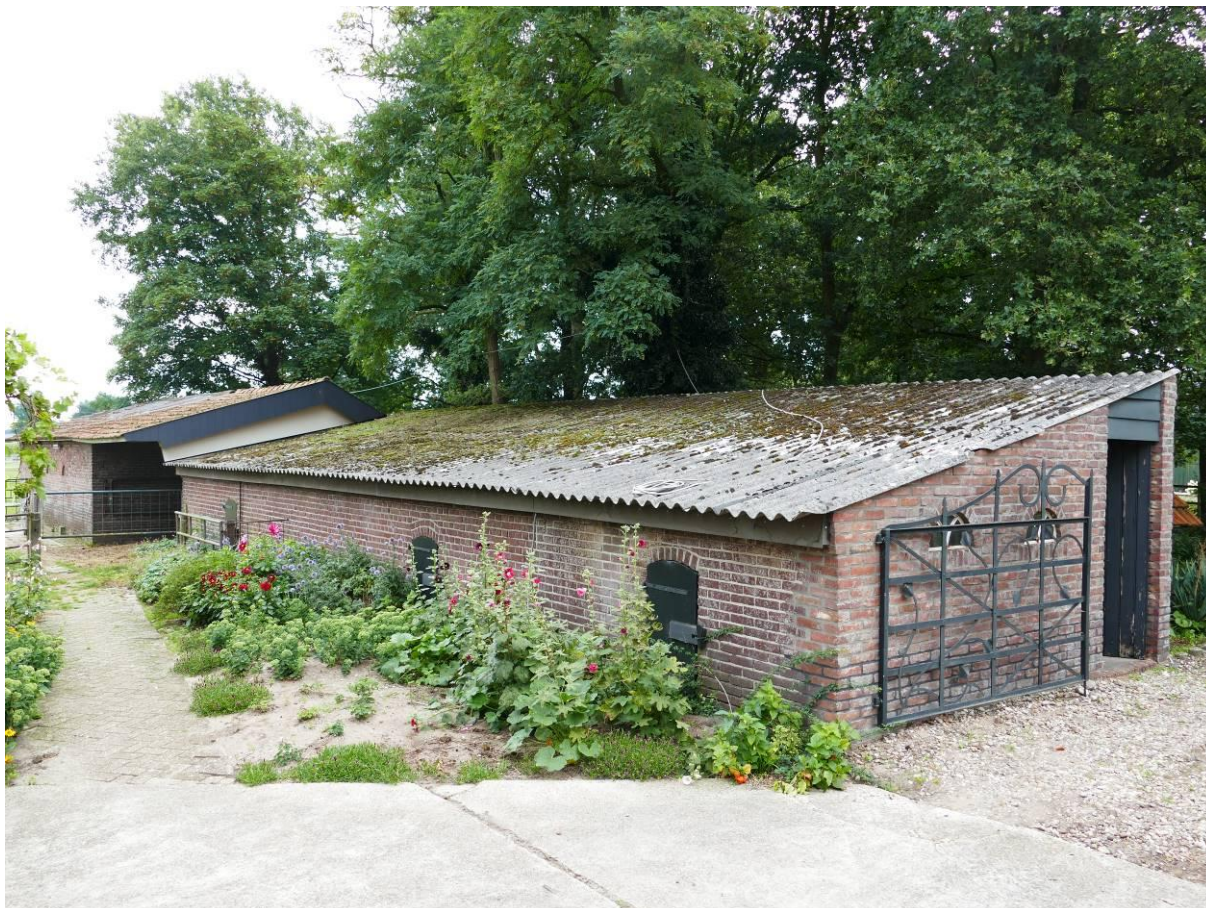
**Figuur 6 – De oude varkensschuur, links de uitbreiding, de paardenstal.**

Van de bijgebouwen (Figuur 7) dateert waarschijnlijk alleen de eerst genoemde oude varkensschuur waar later de paardenstal is aangebouwd, uit de bouwtijd van de boerderij (Figuur 6). Dit bijgebouw staat aan de noordkant van het hoofdgebouw, aan de ingang van het erf. Bij de bouw van de boerderij stond het vlak naast het woongedeelte. Toen de weg aan de voorzijde van de boerderij kwam te vervallen, is de huidige ingang gecreëerd via de Stevensstraat. Teneinde op het erf te kunnen komen, is het bijgebouw aan de boerderijzijde ingekort en van een nieuwe zuidoostgevel voorzien.

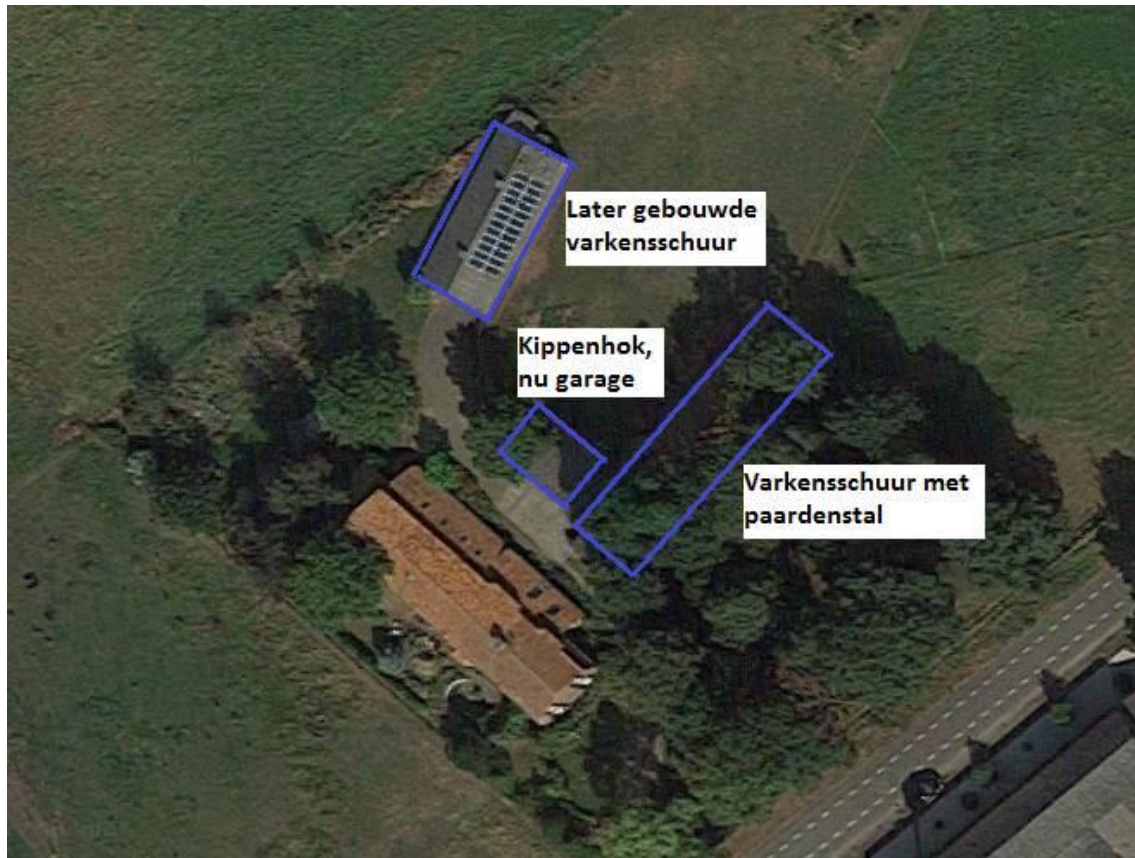
**Figuur 7 – Situatieschets van het perceel.**

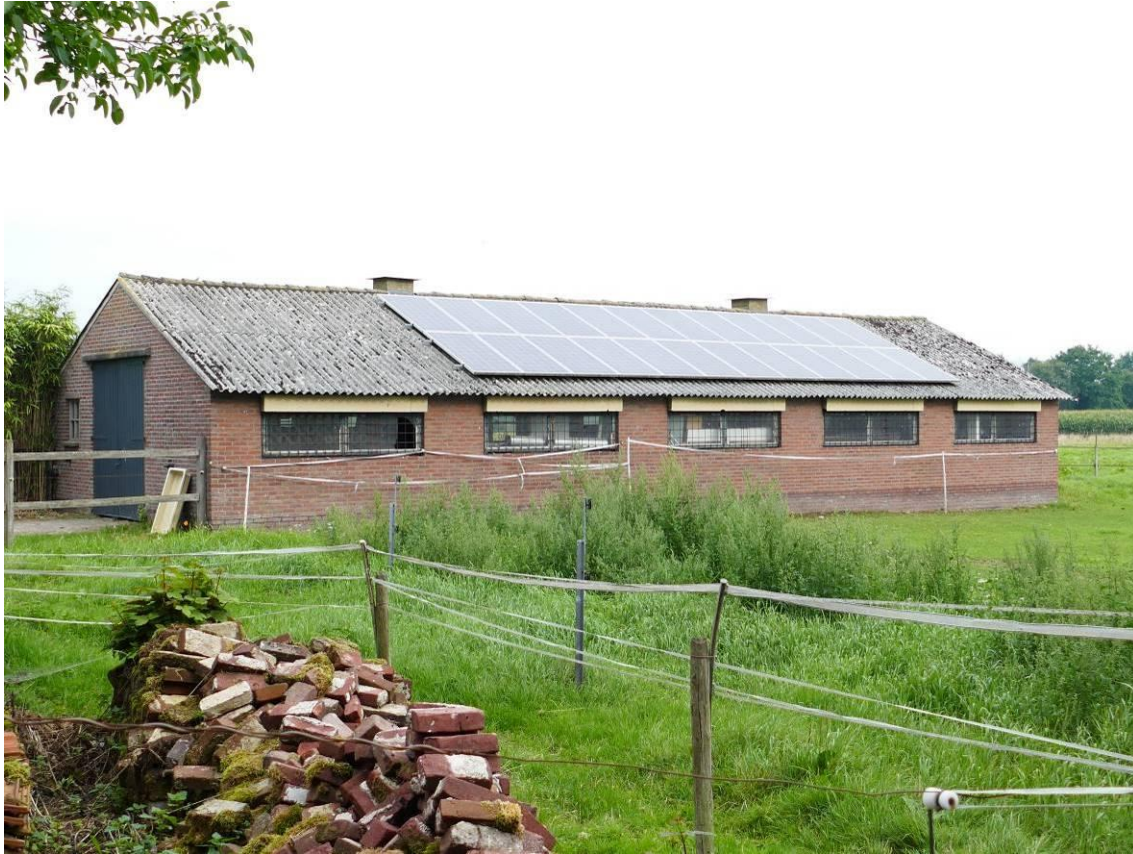
**Figuur 9 – Voormalige varkensschuur.**

In de noordwest hoek van het erf ligt een varkensschuur uit vermoedelijk de jaren zestig (Figuur 9). Het is een tamelijk lang gebouw met een zadeldak dat is gedekt met golfplaten. Op het dak bevinden zich twee luchtkanalen. In de voorgevel is een hoge dubbele deur aangebracht naast een 6-ruits betonnen stalraam. Boven de dubbele deur is een uit de muur stekende betonnen latei. In de beide lange zijgevels bevindt zich een vijftal brede liggende 2-ruits ramen. In de linker (west) zijgevel zijn de sporen van een viertal voormalige varkensdeuren zichtbaar.

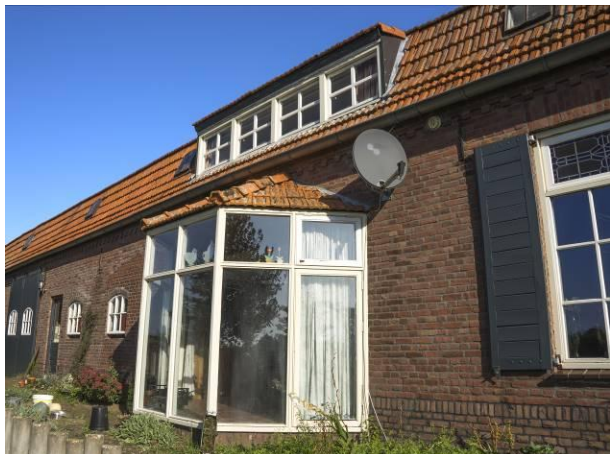
dakkapellen (Figuur 11). Het interieur van het woongedeelte krijgt een andere indeling. De voordeur verhuist naar de noordgevel en krijgt hier een halletje, waartoe de lage aanbouw aan die zijde verlengd wordt. De pittoreske geut met buitendeur en aangekoppeld raam komt hierdoor te vervallen. De drie vertrekken tegen de zuidgevel worden samengevoegd en aangepast aan de moderne wooneisen en het eigentijdse comfort.

**Figuur 10 – Faciliteiten voor meer lichtinval: een erker...**

**Figuur 11 - ... dakramen en een dakkapel.**

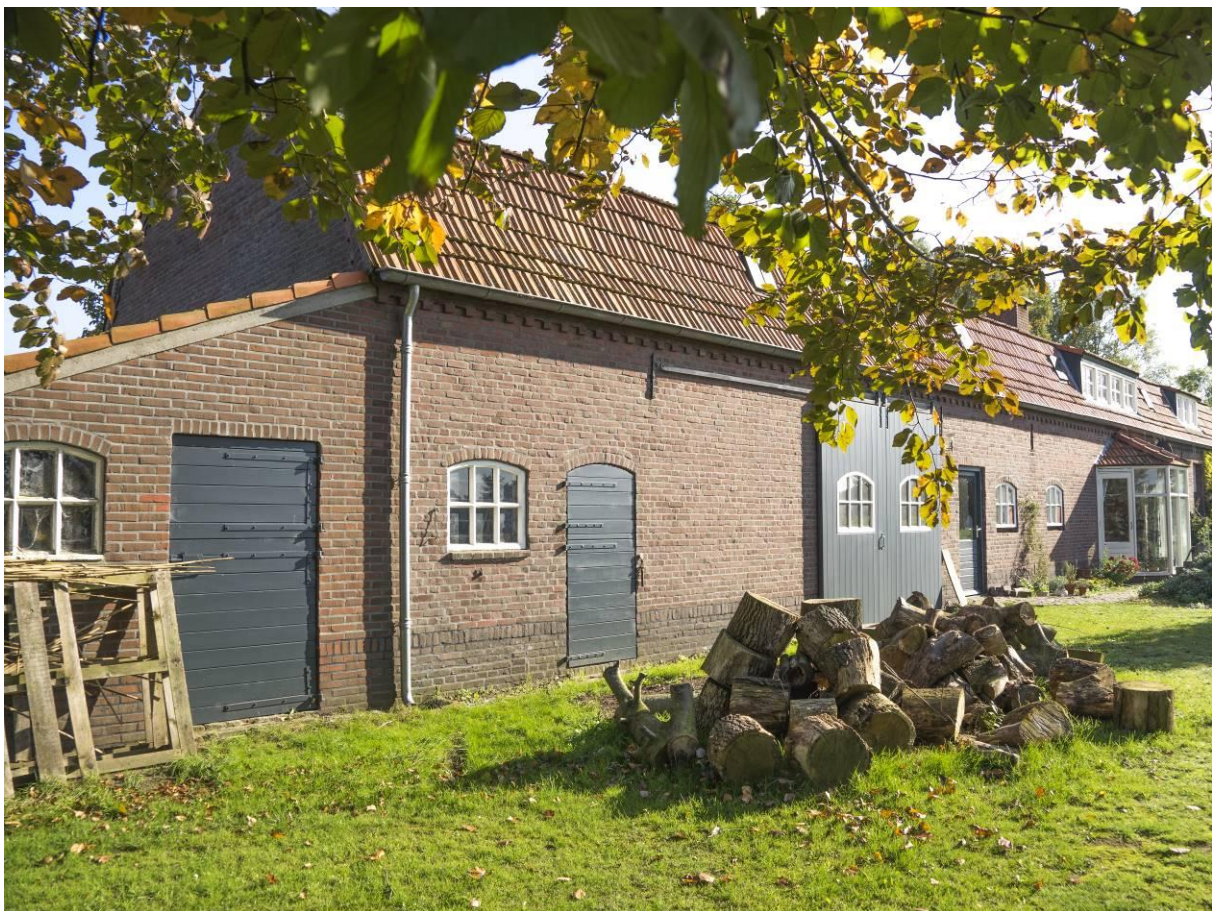
**Figuur 12 – Zuidgevel vanuit het noordwesten.**

De lange voorgevel bestaat van links naar rechts achtereenvolgens uit een afdak aan de eindgevel, het schuurgedeelte, stalgedeelte en woongedeelte (Figuur 12, Figuur 13 en Figuur 14). De gevel is opgetrokken met een rood/grijze harde steen in kruisverband. De afdak heeft een rode steen en is gemetseld in halfsteensverband. De gevel heeft over de gehele lengte een trasraam van tien lagen afgezet met een rollaag. Bovenaan eindigt de gevel met een bloktand, afgedekt met een strekkenlaag en daar boven een uitspringende koppenlaag. Onder het mansardedak bevindt zich een halfronde zinken goot. In het trasraam bevinden zich op regelmatige afstand ventilatiesleuven in de vorm van drie verticaal geplaatste stenen. Ter

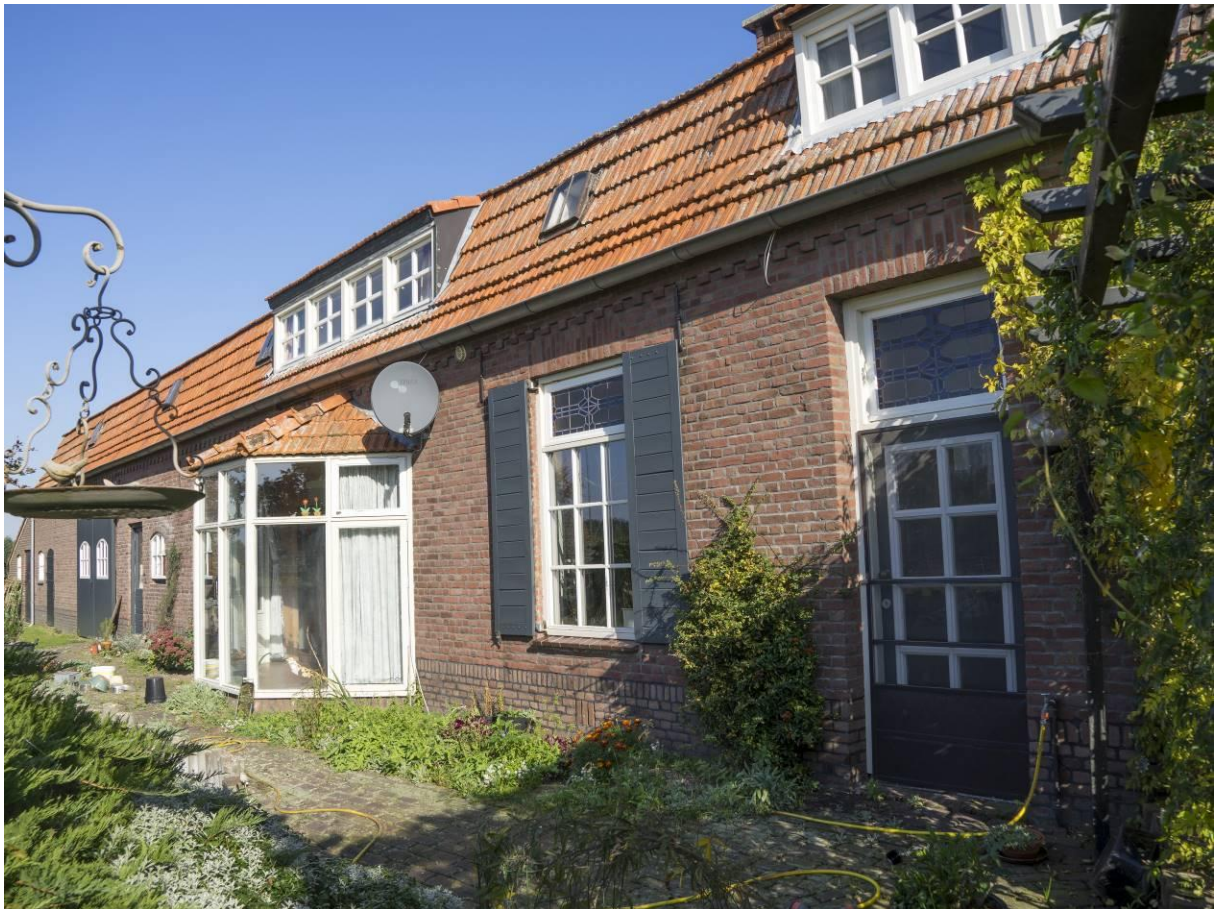
**Figuur 13 – Zuidgevel vanuit het zuidoosten.**

hoogte van de verdiepingvloer bevindt zich een aantal staafankers in de gevel. In het mansardedeel van het dak liggen vier 2-ruits gietijzeren dakramen.

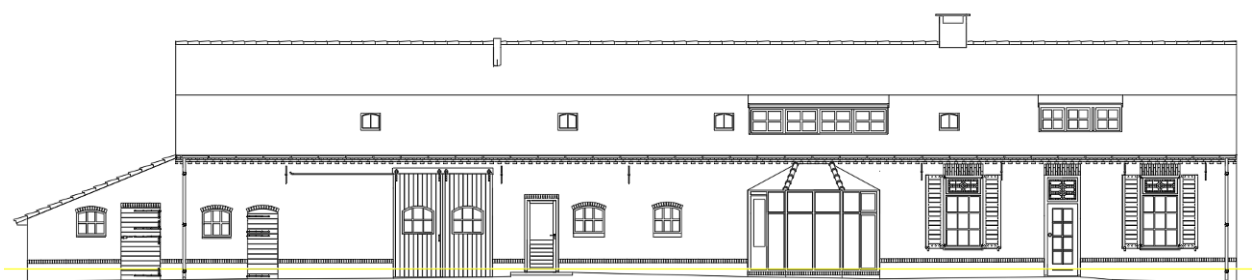
**Figuur 14 – Zuidgevel bestaand.**

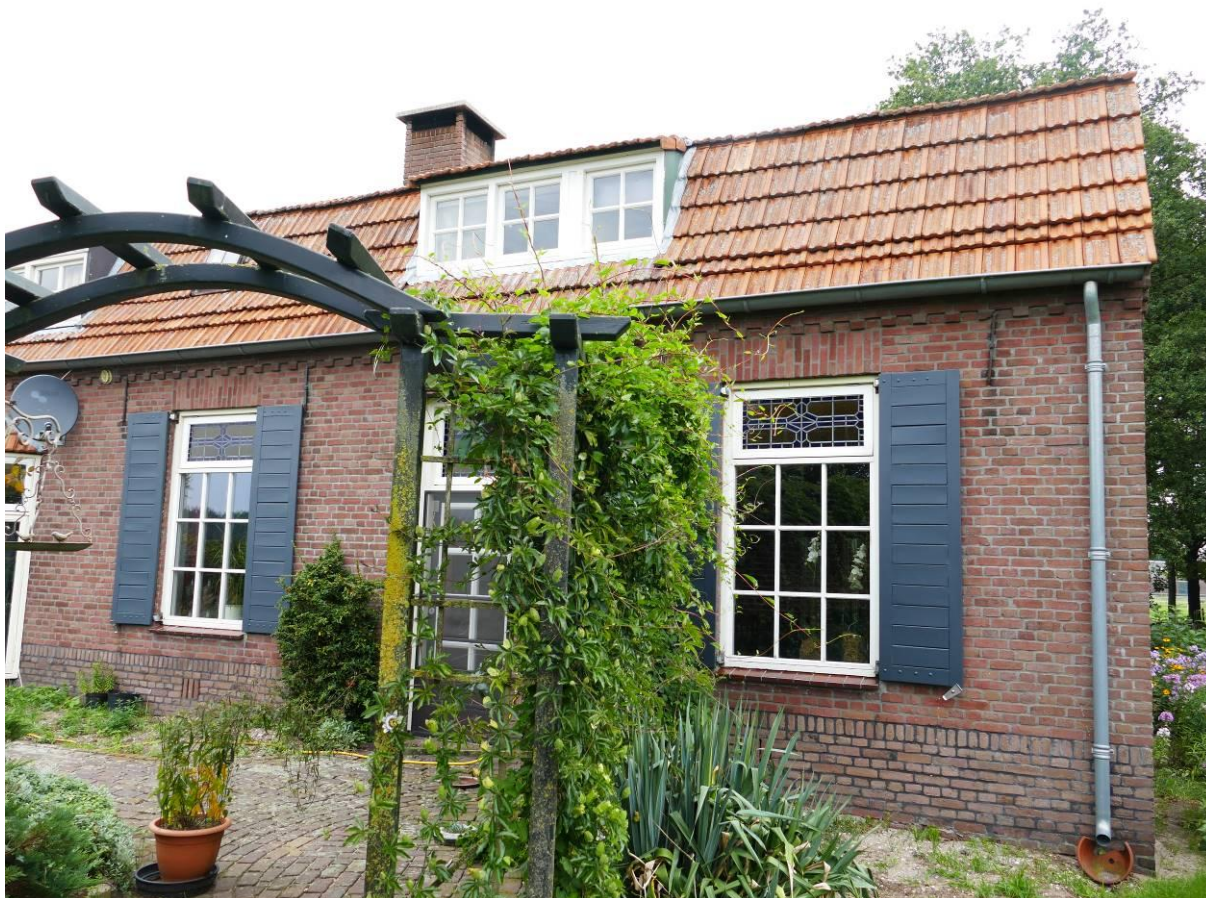
**Figuur 15 – Het woongedeelte van de zuidgevel.**

Het oorspronkelijke woongedeelte is symmetrisch met een voordeur en twee woonhuisvensters (Figuur 15). Het woongedeelte is in latere tijd uitgebouwd met de huidige driezijdige erker op de voorstal. De voordeur heeft een bovenlicht van meerkleurig glas met een tweevoudig liggend motief (Figuur 16). De deur heeft een groot glazen 8-ruits paneel. De voordeur ligt iets dieper in de gevel dan de ramen. De flankerende ramen hebben op  $\frac{3}{4}$  hoogte een vast kalf met daar boven een klepraam met gekleurd glas waarin hetzelfde motief als bij de voordeur, echter enkelvoudig (Figuur 17). Oorspronkelijk bevond zich in de bovenlichten cr emkleurig gebobbeld matglas. Onder de vaste dorpel is een 9-ruits raam. Het bovenlicht van de voordeur is groter dan dat van de klepramen. Derhalve is het motief van het ornament hier in tweevoud aanwezig. De ramen links en rechts van de voordeur hebben blauwe eigentijds vormgegeven luiken. Zij zijn aan het kozijn bevestigd door middel van gegalvaniseerde plaatduimen. Voordeur en ramen hebben aan de bovenzijde een rechtopstaande strek van anderhalf steens. Aan de onderzijde bevindt zich een lekdorpel van keramische tegels. De voordeur, de ramen met de luiken, de bovenlichten en de erker dateren alle uit de tijd van de verbouwing tot burgerwoonhuis. De erker heeft een schuin oplopend dieldelig dak van muldenpannen (Figuur 10 en Figuur 18). De drie zijden van de erker bestaan uit een zijde met een glazen deur met raam en twee zijden met een 4-ruits raam. Boven de erker, in het mansardedeel van het dak, bevindt zich een liggende 4-delige dakkapel. Eenzelfde dakkapel bevindt zich boven de voordeur. Tussen de twee dakkapellen ligt een gietijzeren 2-ruits dakraam. Ook de dakkapellen zullen dateren uit de tijd van bovengenoemde verbouwing.

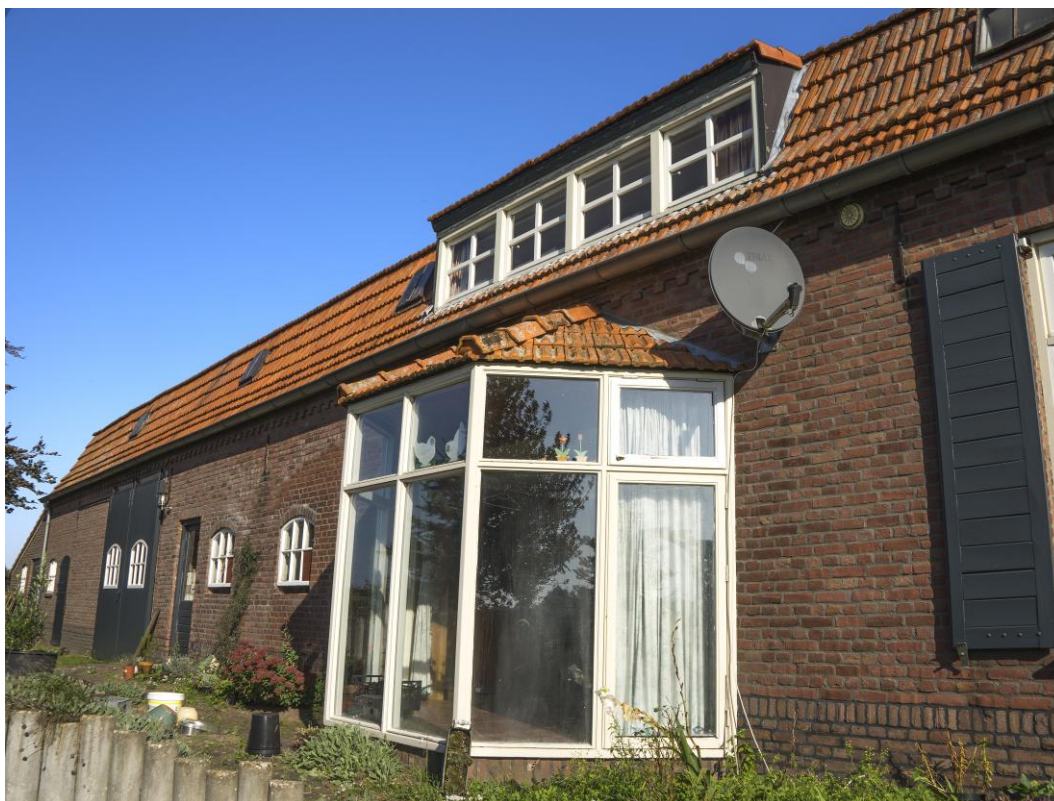
Links van de erker bevindt zich een bouwspoor van een voormalige dubbele deur (Figuur 18). Dit moeten de mestdeuren zijn geweest en dat duidt meestal op de aanwezigheid van een potstal. De deurpartij is dichtgezet toen het gebouw nog een boerenbedrijf was. Een ingemetselde duim zit nog in de muur. In het dichtgezette deel bevindt zich een getoogd betonnen 6-ruits stalraam met boven een rollaag en beneden een ventilatiegleuf (Figuur 19). Eenzelfde raam ligt links er van in de gevel. Weer links is een loopdeur met een raam in de bovenste helft. Deze schijnt later te zijn aangebracht (Figuur 20).

**Figuur 18 – Links van de erker is het bouwspoor van de mestdeuren te zien.**

Het verdient overweging om de hinderlijke veranderingen uit de tijd van de transitie naar woonboerderij meer in overeenstemming te brengen met het authentieke boerderijkarakter. We denken dan aan de hoge deur naar de stal in de noordgevel, het karakter van de huidige entree en de erker in de zuidgevel van het stalgedeelte.

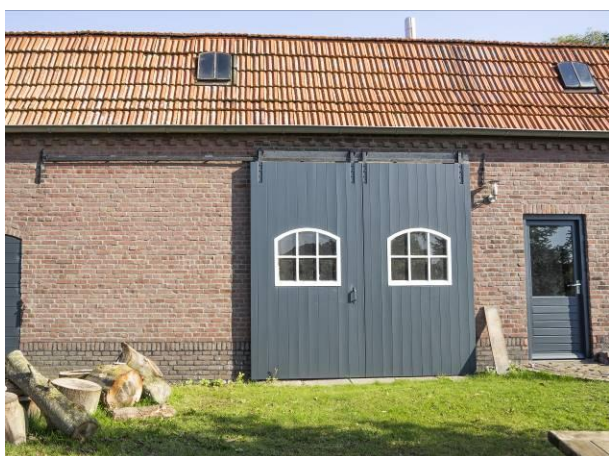
Links van deze laatste deur begint het schuurgedeelte met de grote deeldeuren (Figuur 21). Het zijn schuifdeuren die beide op een ijzeren rail naar links rollen. In beide deuren zit een getoogd raam dat een houten kopie is van de twee betonnen stalramen. Boven de deuren ligt een betonnen latei. Links van de deuren is een stukje blinde muur. Hier zal de tasruimte zijn geweest. In de hoek links is een getoogde deur, die bestaat uit een boven- en onderdeur met links er van een betonnen stalraam dat gelijk is aan de andere, echter zonder ventilatiegleuf (Figuur 22). Het raam heeft een gemetselde stenen lekdorpel van stenen op zijn plat. De ruimte achter de deur en raam is de paardenstal. De zuidgevel van de afhang sluit naadloos aan de zuidgevel van de boerderij, inclusief het trasraam. In dit stukje gevel zit eveneens een deur met

**Figuur 21 – De grote deeldeuren.**

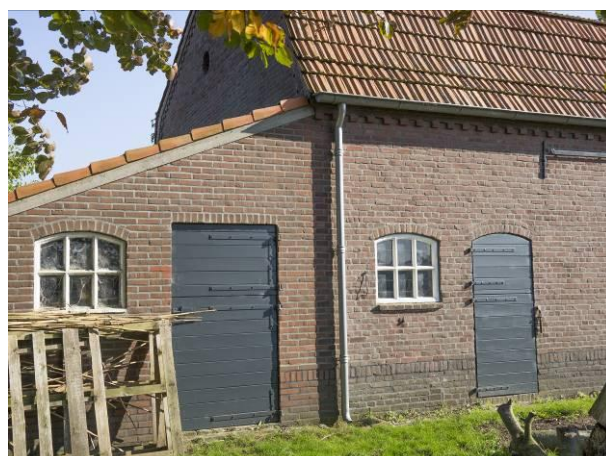
**Figuur 22 – Het westelijk deel van de zuidgevel.**

boven- en onderpartij en met links een raam zoals in de paardenstal. Alle loopdeuren en ramen hebben aan de bovenzijde een rollaag. De deur naar de paardenstal heeft boven de gebogen rollaag nog een getoogde streklaag.

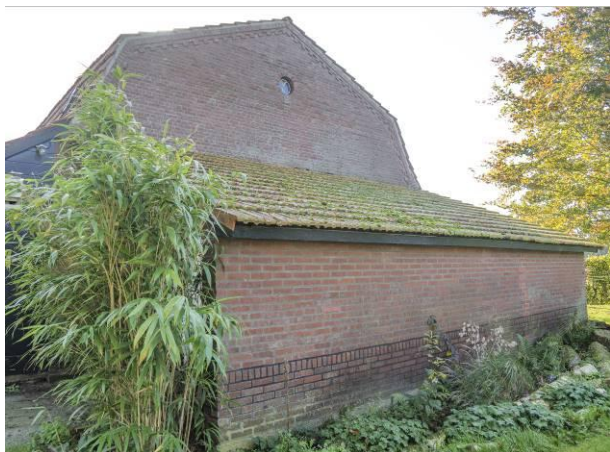
**Figuur 23 – De eindgevel.**

Aan de eindgevel is een stenen afhang gemaakt (Figuur 23 en Figuur 25). Deze bestrijkt de gehele breedte van de schuur minus het aan de noordgevel aangebouwde gedeelte. In dit laatste deel zit een dubbele deur met daarboven een hellende top van gepotdekselde planken (Figuur 24). De westzijde van de afhang is een blinde muur. Boven de afhang is de bijna blinde gevel van de schuur. Er is slechts in het midden boven een rond stalen raampje met een sierlijk motief. Het ronde raampje heeft het karakter heeft van een oeil-de-boeuf (Figuur 26). Het heeft

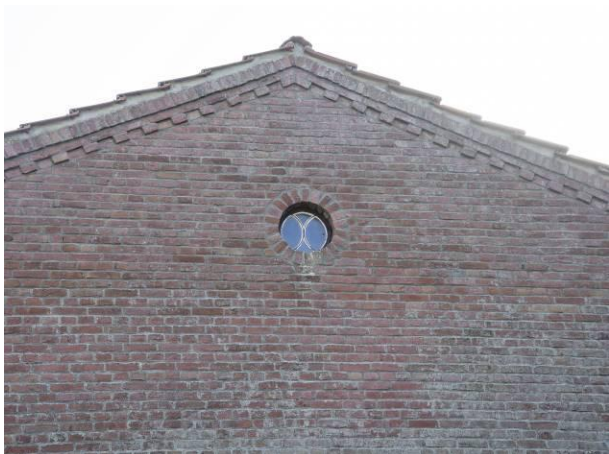
**Figuur 26 – Het ronde raampje in de eindgevel.**

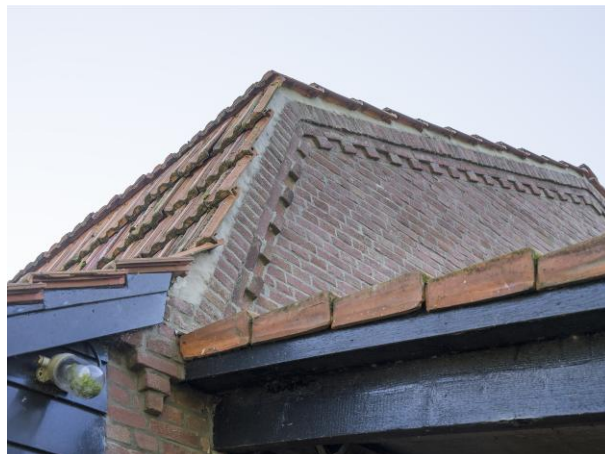
**Figuur 27 – De geornamenteerde gevelbeëindiging. Linksonder is de console te zien.**

rondom een rollaag. De eindgevel heeft een geornamenteerde gevelbeëindiging die gelijk is aan die van de voorgevel. Het gemetselde ornament van de lijst volgt de loop van het mansardedak en eindigt aan weerszijden in een sierlijk gemetselde op een punt uitlopende console (Figuur 27). Boven de rollaag van de gemetselde lijst zijn de pannen afgesmeerd met cement. Het dak heeft geen kantpannen.

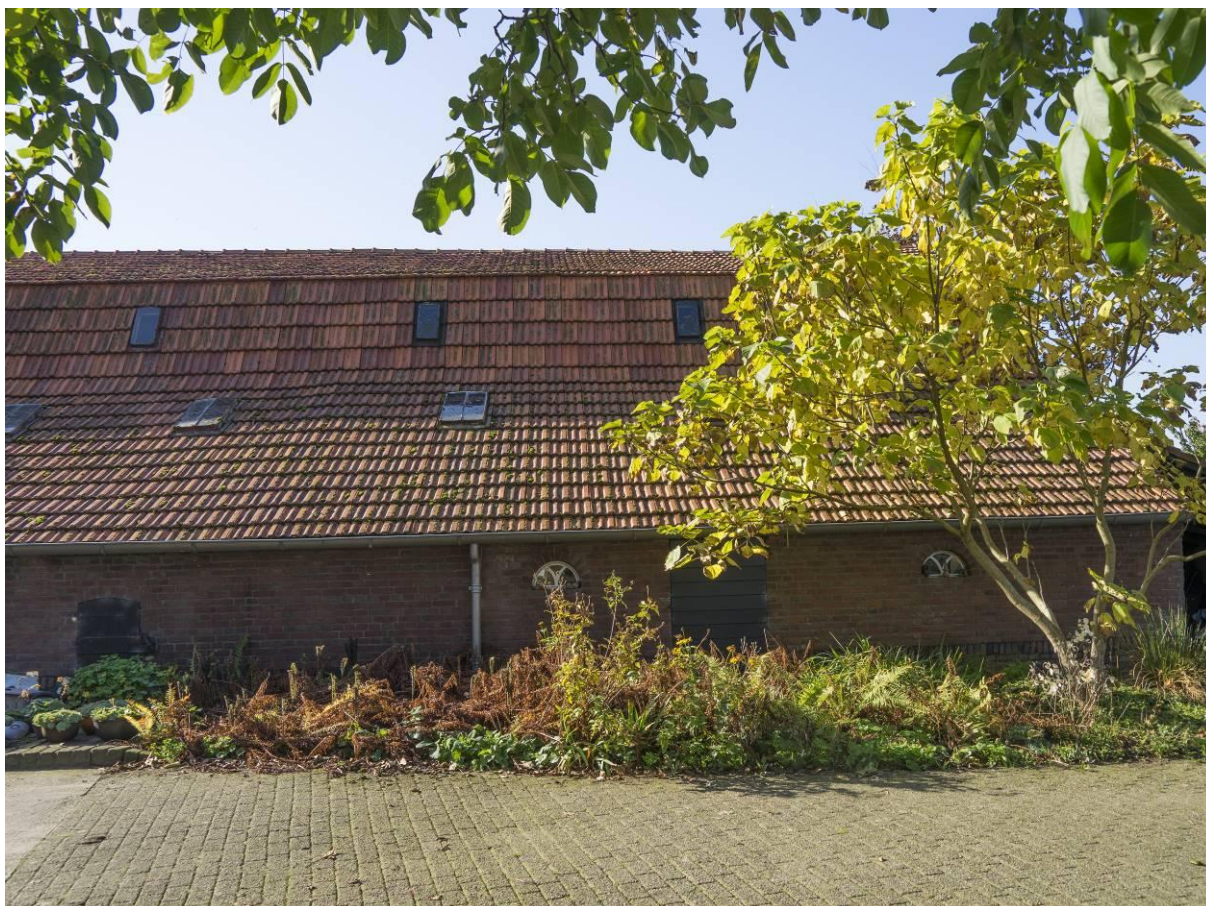
**Figuur 29 – Bedrijfsgedeelte van de noordgevel.**

Het schuurgedeelte heeft in de noordgevel een loopdeur met links en rechts een half maantje (Figuur 29). In het stalgedeelte bevindt zich een varkensdeurtje (Figuur 30). Deze heeft de

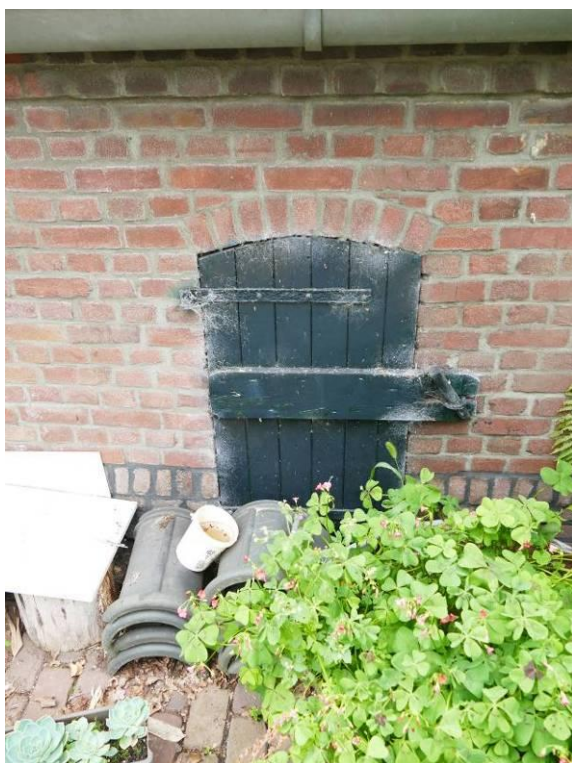
**Figuur 30 – Het varkensdeurtje in de noordgevel.**

typische sluiting van een buiten de deur stekende middenklamp, die in een kram valt waarin een taps toelopende pen valt. Het stalgedeelte heeft alleen toetreding van daglicht door middel van de dakramen.

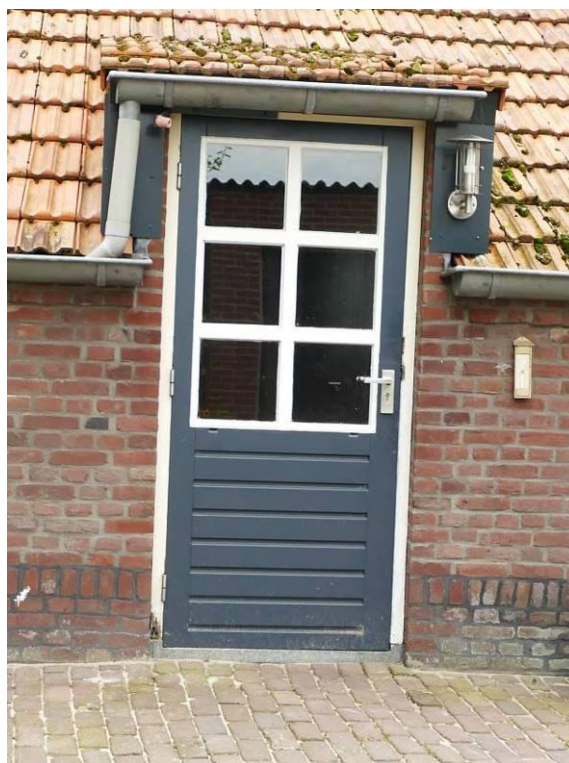
**Figuur 31 – De deur naar de voorstal.**

Het gedeelte van de voorstal is bij de verbouwing tot woonboerderij geheel bij de woonruimte getrokken. Hier bevindt zich een eigentijdse toegangsdeur met 6-ruits glaspaneel, die vanwege haar hoogte het dakvlak doorbreekt (Figuur 31). Links hiervan is een achttal meters blinde muur. In dit gedeelte is een bouwspoor waarneembaar van een dichtgezet raam of deur (Figuur 32).

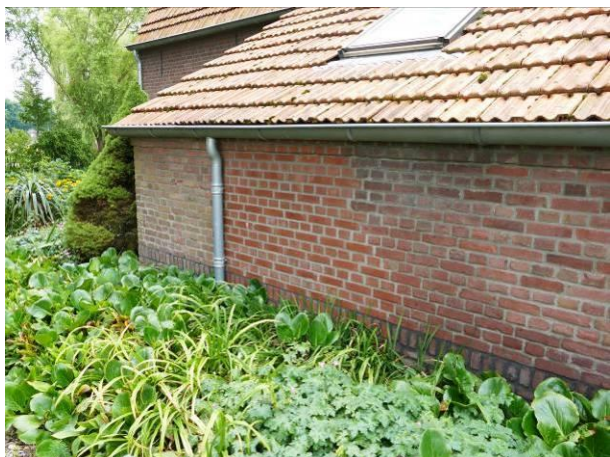
**Figuur 32 – Een dichtgezet deel in de noordgevel.**

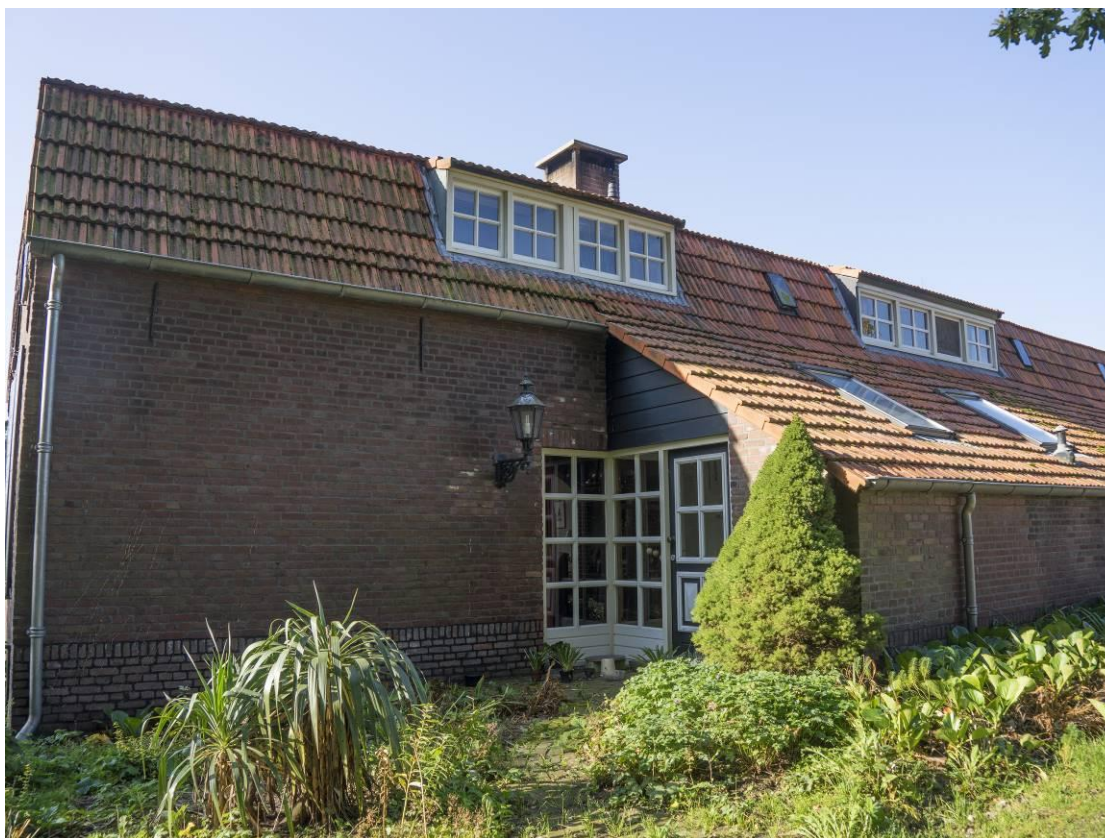
**Figuur 34 – Het woongedeelte van de noordgevel.**

In de oostgevel van de aanbouw is geheel links aan het keukenraam eenzelfde raam vastgekoppeld, op een wijze dat ze samen een hoek vormen (Figuur 34). Dit laatste raam heeft weer een vaste verbinding met de voordeur. De voordeur heeft boven een 4-ruits raam en onder twee panelen. De driehoek boven raam en deur is dichtgemaakt met horizontaal aangebrachte planken, zoals bij de eindgevel boven de dubbele deur. Het lessenaarsdak van de aanbouw heeft een beëindiging met kantpannen.

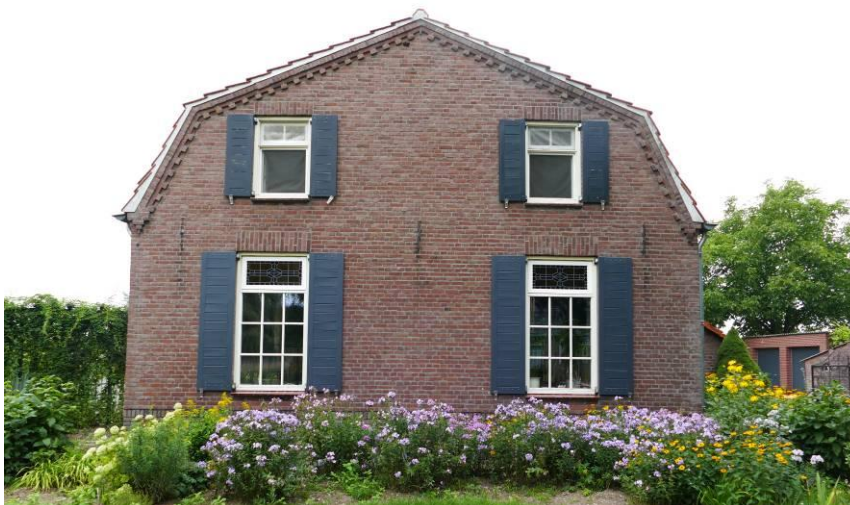
**Figuur 35 – De kopgevel.**

De kopgevel is geheel symmetrisch van opbouw (Figuur 35 en Figuur 36). Beneden zijn twee woonhuisramen met luiken en op de verdieping twee kleinere zolderramen met eveneens luiken. De afmetingen van de beneden- en bovenramen zijn in gelijke verhouding. De woonhuisramen zijn identiek aan die van de zuidgevel, inclusief de luiken, de strek en de lekdorpel. De zolderramen hebben op 2/3 hoogte een vast kalf met boven een 2-ruits klepraam en beneden een 4-ruits draairaam. De zolderramen hebben geen ornamenten. Ze hebben aan de bovenzijde een steense staande strek van afwissend een hele steen en een kop. In de gevel bevinden zich op zolderhoogte drie staafankers. De gevellijst is identiek aan die van de eindgevel. Er zijn geen kantpannen, de gevel wordt onder de pannen afgesloten met een afgesmeerde en vervolgens wit gesausde lijst.

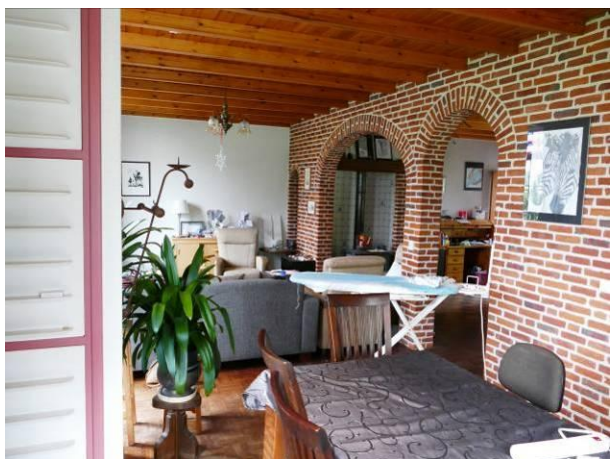
**Figuur 38** – De grote voorkamer met zicht op de korfbogen.

Oorspronkelijk was er een gang met aan beide zijden een kamer. Deze vertrekken zijn thans samengevoegd tot één grote ruimte (Figuur 38). De kamer heeft een balkenplafond met dunne

zolderdelen in een bruine houtkleur. De balken lopen van de voorgevel naar de oude tussenmuur, die evenwijdig aan de voorgevel loopt. Het plafond is later aangebracht en ligt waarschijnlijk onder het originele plafond. De tussenmuur is de scheiding tussen de genoemde samengevoegde vertrekken en de voormalige woonkeuken met kelder en opkamer. Deze muur is thans opgetrokken in schoon metselwerk met een tweetal grote korfbogen die de grote voorkamer verbindt met een tweede kamer. Deze kamer heeft een nostalgische schouw en een balkenplafond zoals de grote voorkamer. Dit vertrek is de voormalige woonkeuken. Deze heeft een nostalgische schouw uit de tijd van de verbouwing (Figuur 39). Hier zal ook de oorspronkelijke schouw van de keuken hebben gestaan. Deze zal in die tijd ondiep zijn geweest en er zal een fornuis in hebben gestaan. De huidige keuken grenst aan dit vertrek en bevindt zich aan de noordzijde ervan in de aanbouw (Figuur 40). De lichtinval vindt plaats door middel van een groot dakvenster (Velux). In het verlengde deel van de aanbouw is een klein halletje voor de entree. In de tussenmuur van halletje en keuken bevinden zich twee halve maantjes. De opkamer en kelder liggen in de hoek van oostgevel en noordgevel. Ze hebben ieder een eigen ingang in de voormalige woonkeuken (Figuur 41). De kelder heeft een betonnen plafond

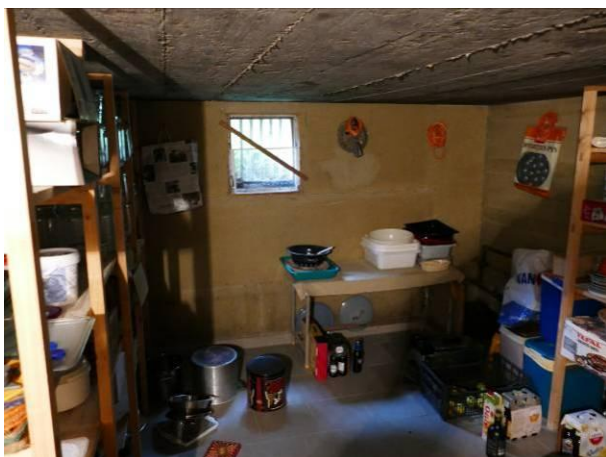
**Figuur 42 – De kelder.**

en een getralied raam in de noordgevel (Figuur 42). Het opkamerraam ligt met de onderzijde gelijk met de vloer van de opkamer (Figuur 43). Dit zal zo zijn gedaan omwille van de symmetrie in de kopgevel. De trap naar de opkamer komt uit op een klein plateautje met de deur naar de opkamer en de trap naar boven.

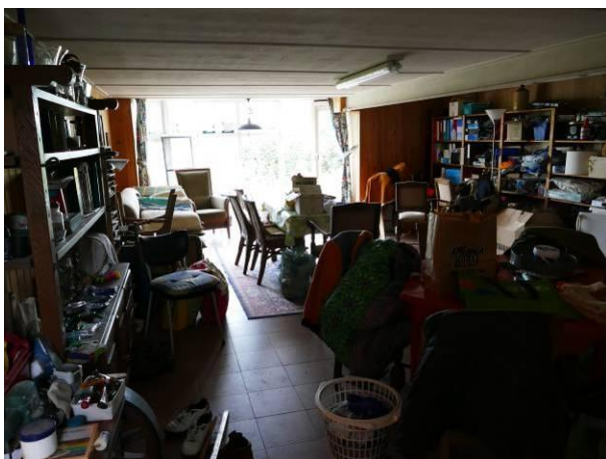
**Figuur 44 – Het toegevoegde woongedeelte in de stal. Zicht richting erker.**

Het toegevoegde woongedeelte in de stal bestaat uit een grote ruimte met een erker op het zuiden (Figuur 44). Het is ingericht geweest als biljartkamer. In de erker bevindt zich een buitendeur. Tegen de noordgevel van dit grote vertrek is een afgescheiden ruimte voor badkamer en toilet (Figuur 45). Links hiervan is een gangetje dat naar de buitendeur in de noordgevel leidt.

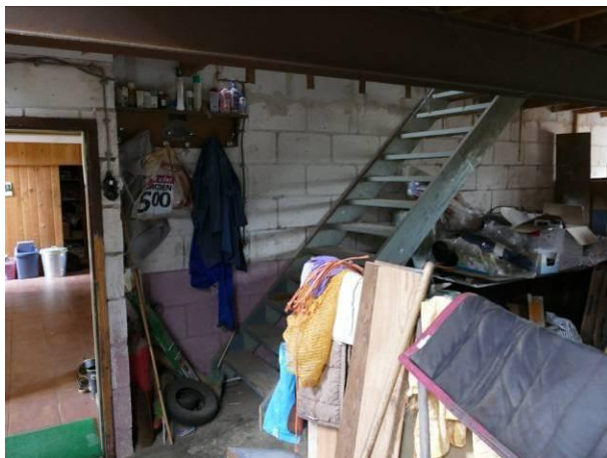
**Figuur 46** – De muur en deur tussen huidige woon- en bedrijfsdeelte.

Een muur van gasbetonblokken scheidt het huidige woon- en bedrijfsgedeelte (Figuur 46). In het bedrijfsgedeelte is de draagconstructie van de zolder duidelijk waar te nemen. In de

biljartzaal is deze gedeeltelijk ingebouwd in de muur van de badkamer. Het bedrijfsdeel heeft een draagconstructie van stalen H-balken die van de voorgevel naar de achtergevel lopen.

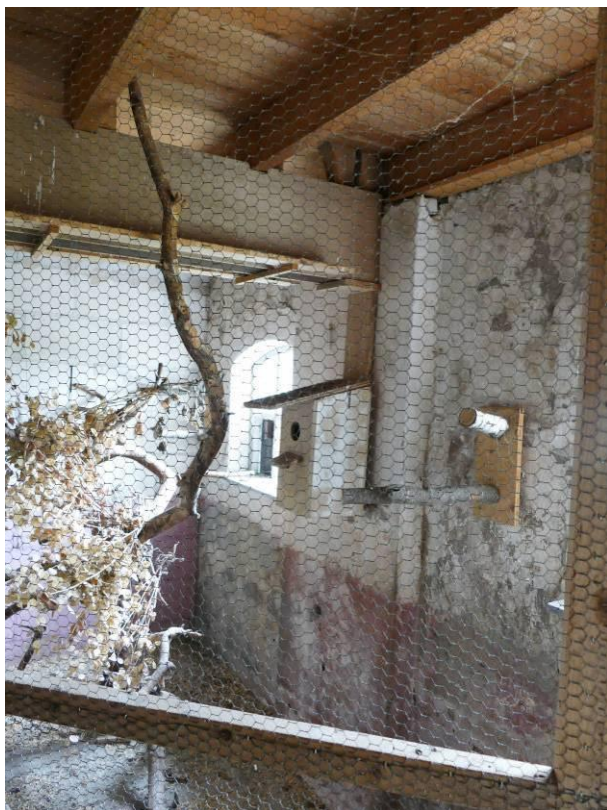
**Figuur 48** – Een gemetselde penant ten behoeve van de stalen balk.

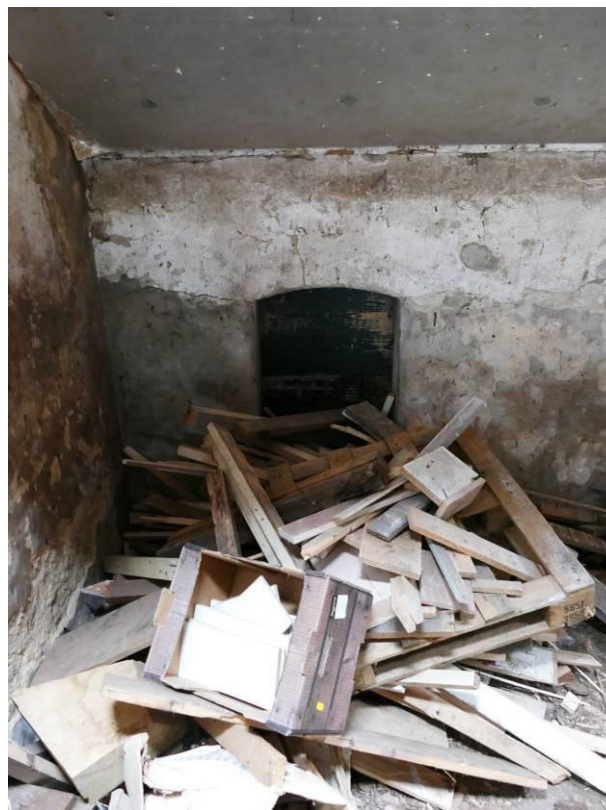
**Figuur 49** – Het varkensdeurtje in de stal.

De stal heeft in de zuidgevel twee stalramen en een loopdeur met glas. Aan de noordzijde is een voormalig varkenshok met varkensdeurtje (Figuur 49). De lichtinval vindt hier plaats door het dakraam. Voor de wand tussen stal en biljarkamer is de trap naar de zolder van het bedrijfsgedeelte. De scheidingsmuur met de schuur is nog origineel. De stal is in gebruik als opslag annex werkruimte.

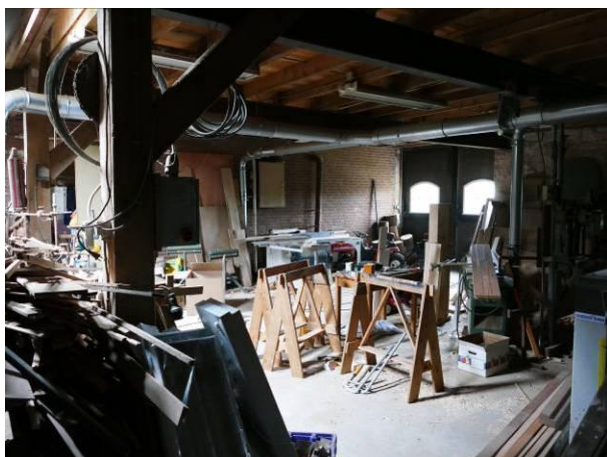
**Figuur 50 – Zicht op de voormalige deel vanuit de tasruimte.**

In de schuur staan twee gebinten, waarvan een op de grens van deel en tasruimte. De deel heeft de breedte van de grote deeldeuren (Figuur 50). Het tweede gebint bevindt zich op de plaats waar de tasruimte eindigt. Hier ligt aan de ene kant de paardenstal en aan de noordkant de ruimte achter de dubbele deur van de eindgevel. De paardenstal is later verplaatst naar de afhang aan de eindgevel. De tweedelige deur en de horizontale tralies voor het raam herinneren nog aan de oude situatie (Figuur 51). De schuur is nu een open ruimte. Ze is door middel van een dubbele deur verbonden met de paardenstal in de afhang. In de noordgevel heeft de schuur twee halve maantjes en een loopdeur en in het dak twee dakramen.

Teneinde voldoende loophoogte te verkrijgen op de zolder van het schuurdeel kan men ter plaatse het beste de vloer verlagen. De ribben komen dan niet op de ijzeren balken te liggen maar er tussen.

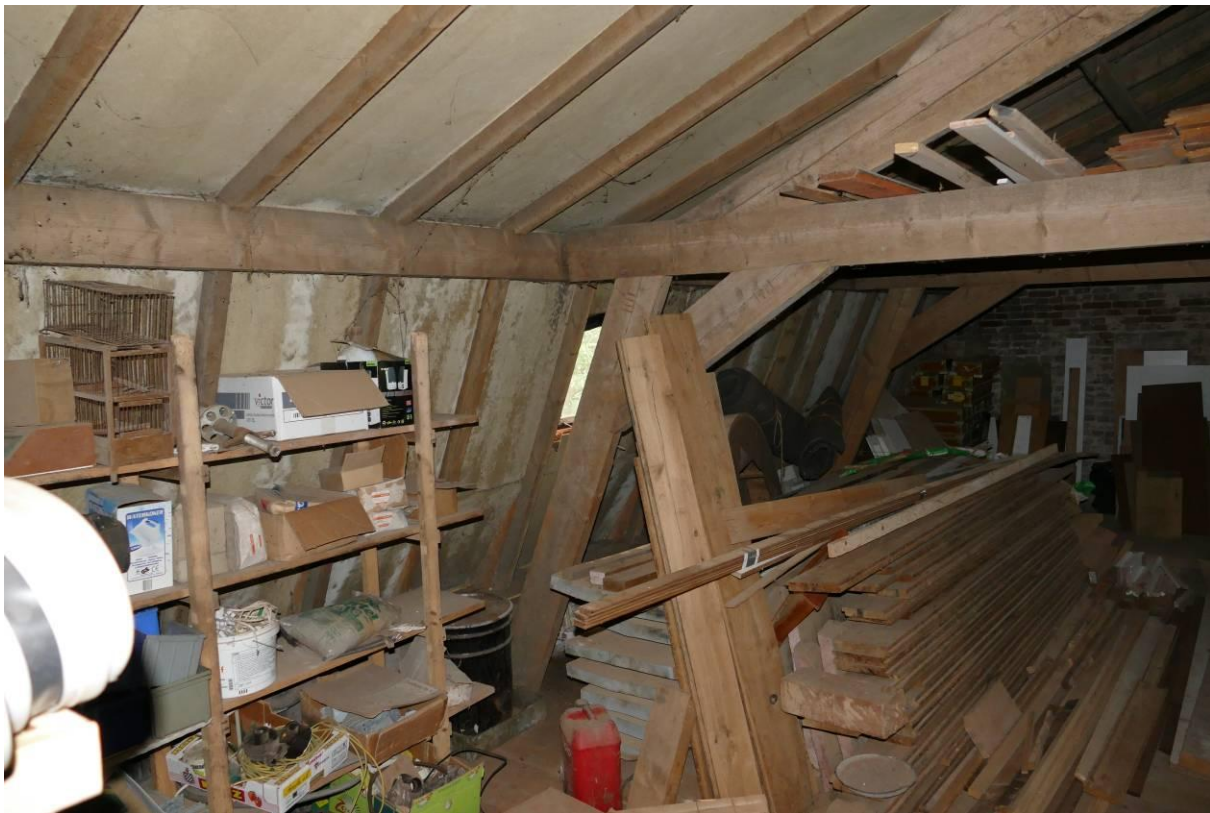
**Figuur 52 – Twee jukken in het bedrijfsgedeelte.**

De kap van de boerderij steunt op de vier gebinten en de tussengevels van woonhuis, stal en schuur. In het woongedeelte steunt het juk van de kap op een (deels verwijderde) binnenmuur. De kap heeft in het bedrijfsgedeelte vier grenen jukken die steunen op de ijzeren liggers (Figuur 52). De vijf jukken van de boerderij hebben de telmerken 1 t/m 5 (Figuur 53). De telmerken zijn aangegeven in gebeitelde strepen op de dekbalk en de stijl van het juk en op de schoor. Aan elk jukbeen is een blokkeel bevestigd dat aan de zuidzijde een verbinding heeft met de muurplaat en aan de noordzijde met de gebintplaat. Boven het juk bevindt zich een flauw hellend driehoeksspan, dat bovenaan de nokbalk draagt en in het midden een gording, welke rust op een klos (Figuur 54). Over beide horizontale balken lopen de sporen. De dekbalk van het juk is een deel van de constructie van de bovenzijde van het mansardedeel. Aan de kopse uiteinden van alle dekbalken is een doorlopende horizontale balk vastgenageld. Voor de onderzijde van het mansardedeel is bij de voorgevel de muurplaat deze doorlopende horizontale balk en bij de achtergevel de gebintplaat. Tussen deze twee over de gehele lengte van de boerderij lopende balken zijn de daksporen van het mansardedeel bevestigd. De spanten, gordingen en sporen zijn van vurenhout. Over de daksporen bevindt zich een aftimmering van eterniet. Hoewel de vloer boven de schuur 0.40 meter hoger ligt dan die van de stal liggen de dekbalken van de jukken alle op gelijke hoogte. Dit heeft tot gevolg dat de doorgang boven het schuurgedeelte een stuk lager is.

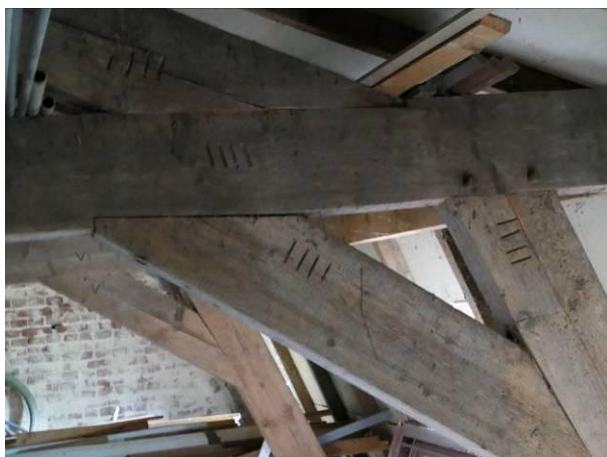
**Figuur 53 – Telmerken op de jukken.**

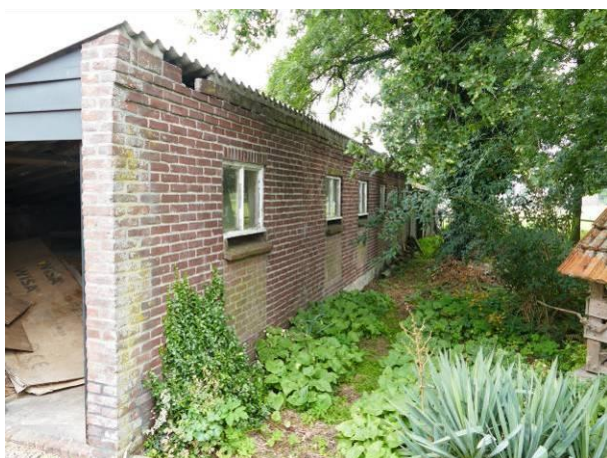
**Figuur 55 – Het zuidelijk deel van het lange bijgebouw. De oude varkensstal.**

Dit lange gebouw is duidelijk tweeledig. Het zuidelijke deel heeft een lessenaarsdak van golfplaten (Figuur 55) en het noordelijk deel een asymmetrisch zadeldak met rode muldenpannen (Figuur 56). Het zuidelijk deel is de oude varkensstal uit waarschijnlijk de bouwtijd van de boerderij en het noordelijke deel is de huidige paardenstal. Van de oude varkensstal lijkt de achtergevel (westgevel) en een deel van de oostgevel uit de bouwtijd van de boerderij te dateren. Deze gevels zijn opgetrokken in kruisverband en de drie mestdeurtjes in de westgevel zijn identiek aan die in de noordgevel van de boerderij (Figuur 57). Een deel van
