Bouwhistorische verkenning  
met waardenstelling  
en aanbeveling

Boerderij Stevensstraat 2 te Westerbeek

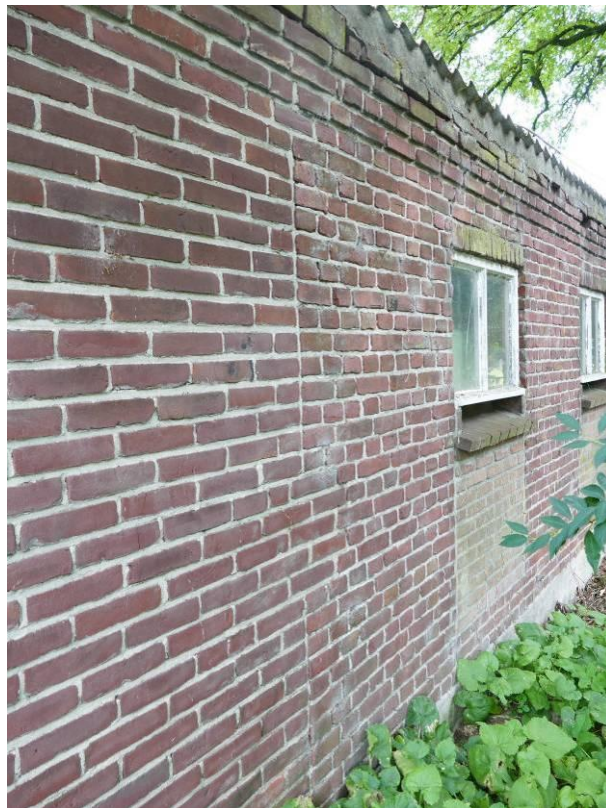
de voorgevel (oostgevel) is opgetrokken in halfsteensverband en met een nieuwere steensoort. In de hele oostgevel zitten bouwsporen van dichtgezette grote ramen van een kippenhok. Later zijn er de huidige 2-ruits betonnen stalramen met ventilatiegleuf ingezet (Figuur 58). Deze gevel met dichtgezette kippenhokramen zet zich voort in het gedeelte van de paardenstal.

**Figuur 58** – Dichtgezette delen in de oostgevel, met de later ingezette stalramen met ventilatiegleuf.

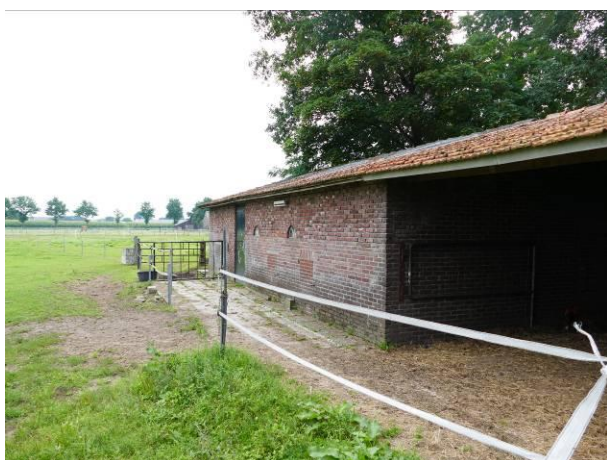
De paardenstal zal oorspronkelijk een tweede kippenhok zijn geweest met tegen de lage achtergevel varkenshokken. In deze gevel bevinden zich de sporen van twee varkensdeurtjes (Figuur 59). Dit tweede kippenhok zal later zijn gebouwd. Het gebouw sluit door middel van een overkapt gedeelte aan bij de oude varkensstal. Aan de zuidmuur van de paardenstal zijn de

**Figuur 59** – De paardenstal met in het midden de sporen van twee dichtgezette varkensdeurtjes.

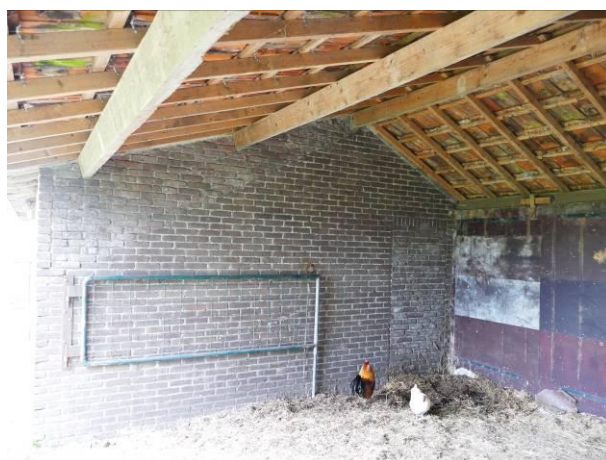
**Figuur 60** – Zuidmuur van de paardenstal waarin de vorm van het lessenaarsdak te zien is.

sporen zichtbaar van een muur met de vorm van een lessenaarsdak (Figuur 60). Later, bij de ombouw tot paardenstal, is de westgevel verhoogd en zijn de twee halve maantjes aangebracht. Tegen de eindgevel is een kleine afhang.
