# Ruimtelijke onderbouwing

## Herstel en renovatie cultuurhistorisch waardevolle schuur op locatie Rondveld 15 Sint Anthonis

# Redengevende omschrijving schuur Rondveld 15 te Sint Anthonis Gemeente Sint Anthonis

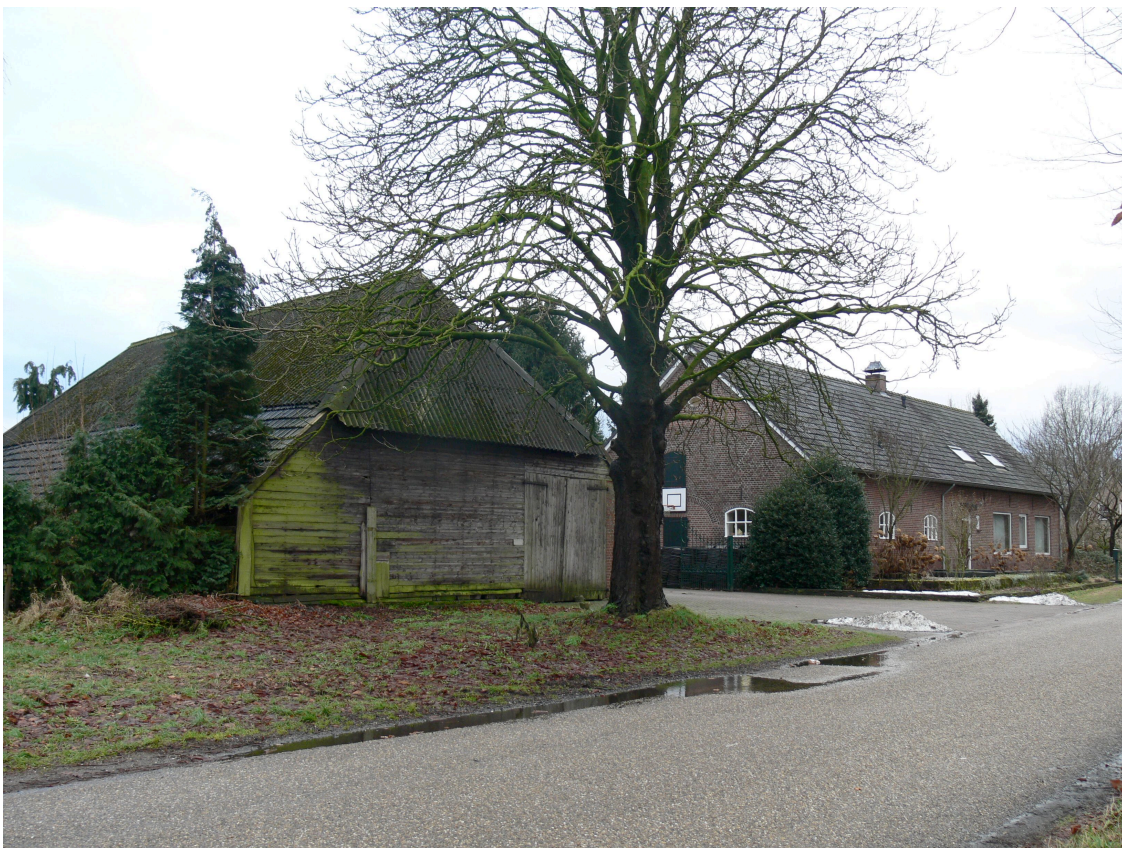
Foto 1: Boerderij en bijbehorende opslag schuur, Rondveld 15, Sint Anthonis.

De voorliggende ruimtelijke onderbouwing heeft betrekking op de renovatie van de oude bestaande schuur (zie foto 1) gelegen aan het Rondveld 15 te Sint Anthonis. De initiatiefnemer van het project is de familie J.A.M. de Hoog. De schuur dateert uit 1920, het jaar waarin ook de boerderij is gebouwd. De projectlocatie is gelegen aan de zuidzijde de van Sint Anthonis, kadastraal bekend M 413, zie gemarkeerde plaats op onderstaande kaartje en detail schets.

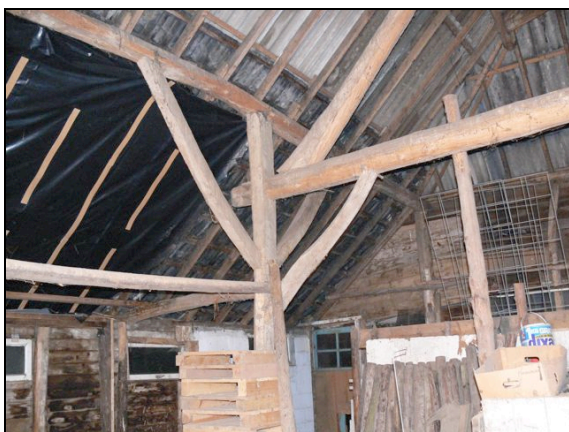
Foto2, huidige gebint constructie

- Gebint kolommen, ankerbalken en spantbenen blijven voor zover mogelijk behouden (zie foto's 2 en 3)
- Verzwaarde gordingen worden gemaakt van vergelijkbaar hout
- Dak wordt v.v. sporenkap constructie van rondhout
- Houten dakbeschot van geschaafde en geploegde delen
- Zolder van vergelijkbaar balkhout
- Taszolder voor hooiopslag van vergelijkbaar balkhout.

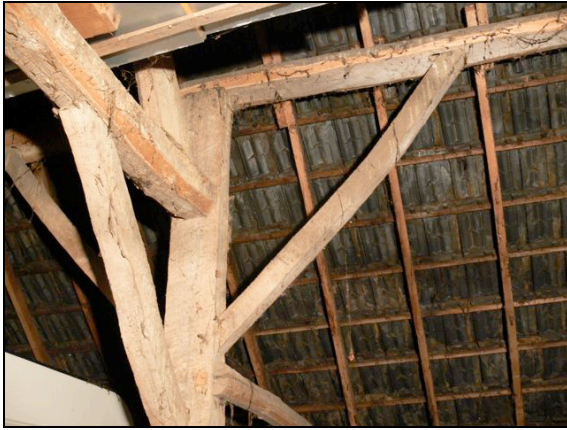
Foto 3, detail opname ankerbalkgebint

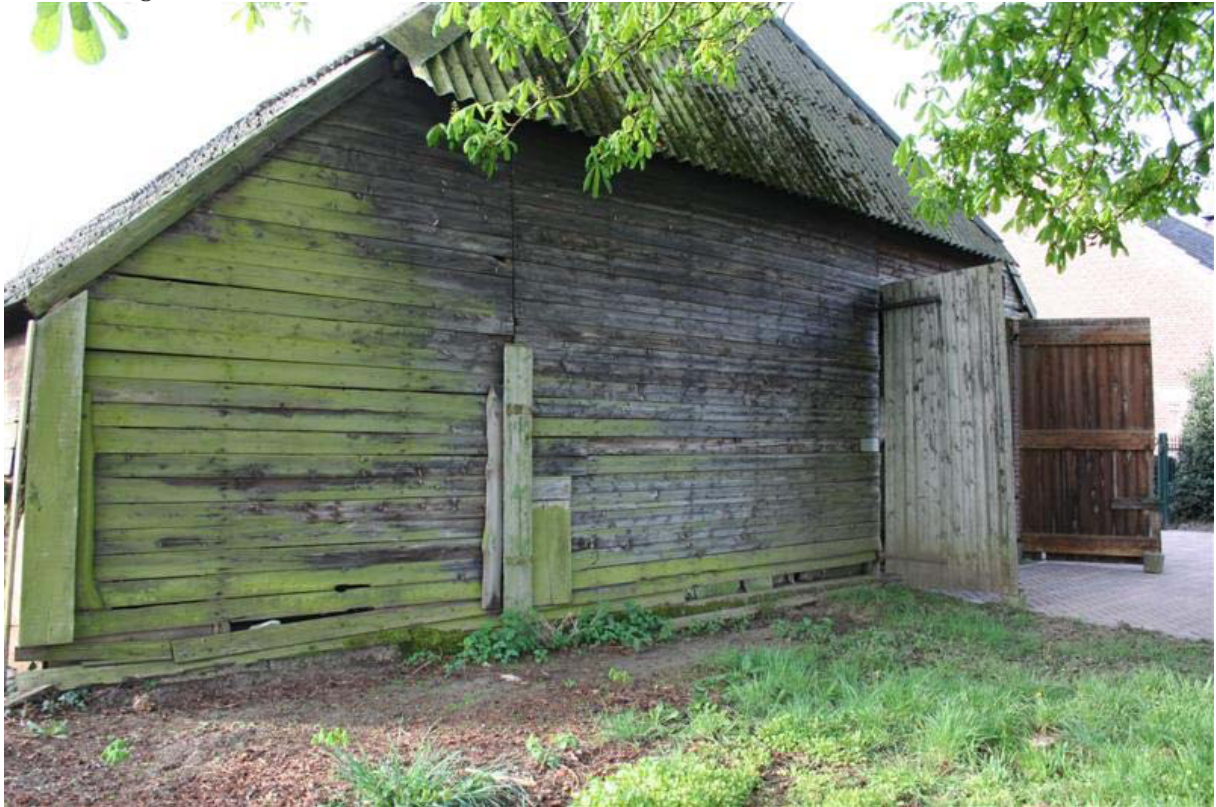
Dit betreft de gevel aan de straatzijde. Deze is geheel voorzien van houten betimmering. Rechts bevindt zich een dubbele houten deeldeer.

*Voorgevel vanaf de linkerzijde*

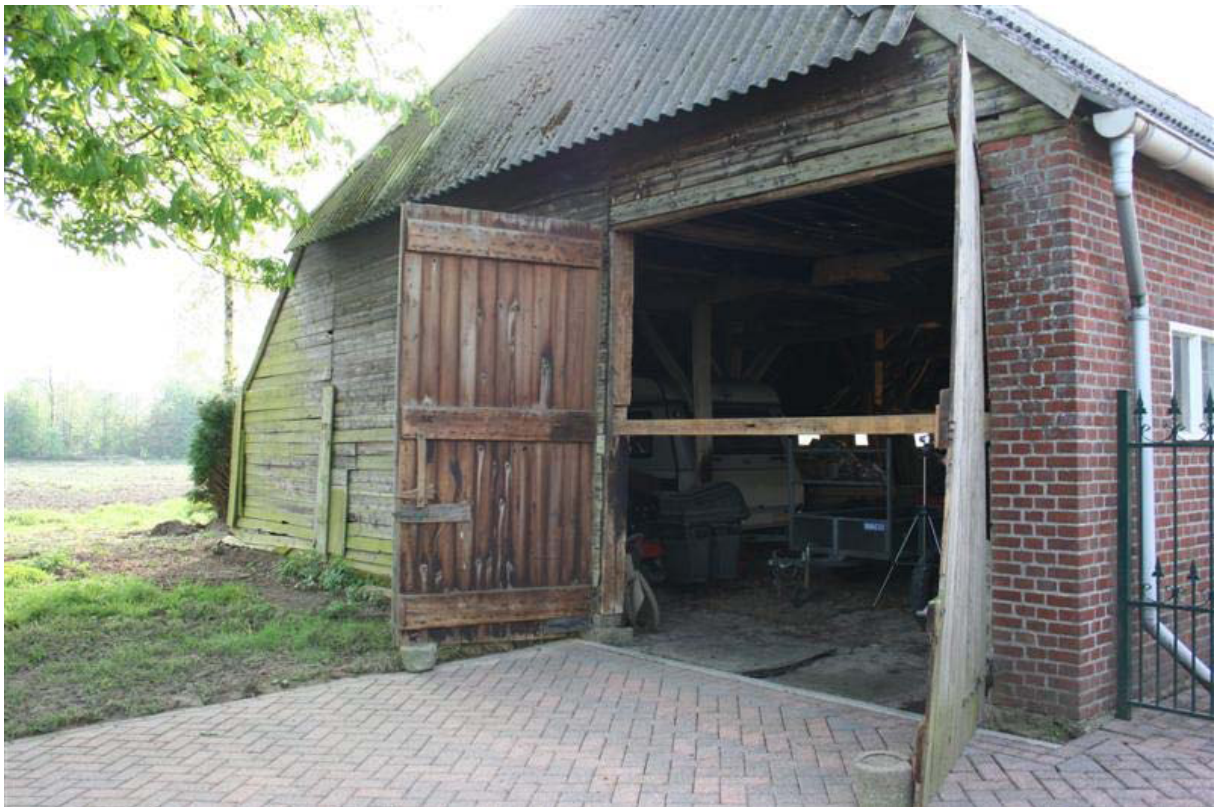
*Voorgevel vanaf de rechterzijde*

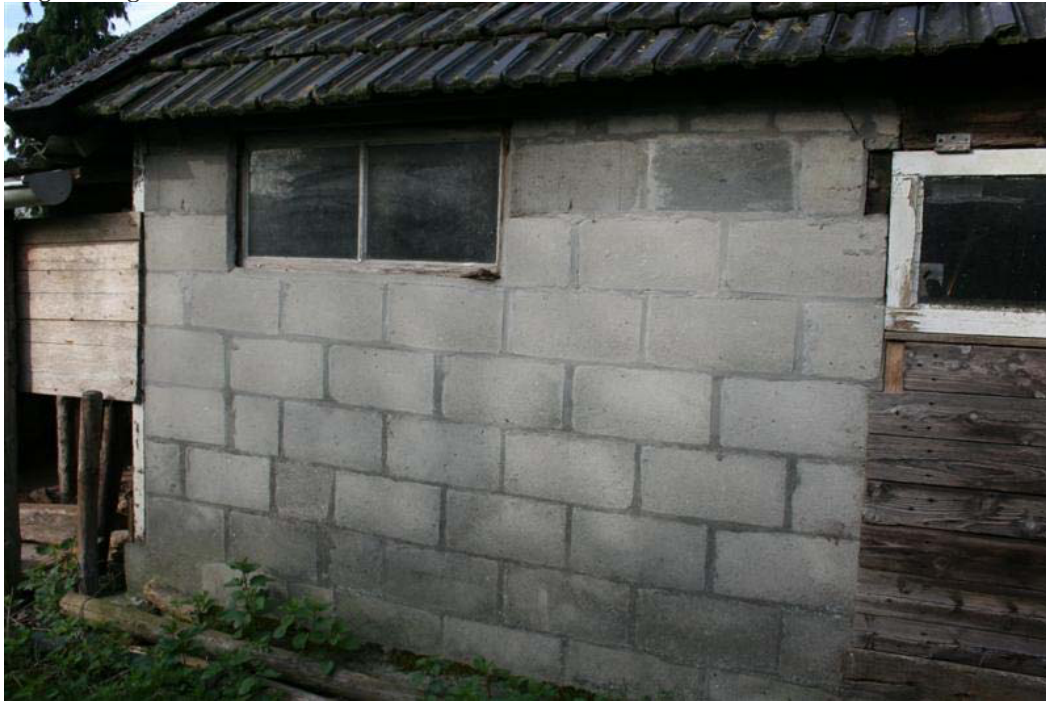
Geheel links is een klein gedeelte van de gevel opgetrokken uit grote blokken betonsteen. Het betreft een toevoeging van enkele decennia oud. In het muurvlak is een tweeruits houten stalraam aangebracht. Verder naar rechts bevinden zich in het betimmerde gedeelte drie enkelruits houten klepramen. Geheel rechts op de hoek is de houten betimmering gedeeltelijk weggerot. Hier is zichtbaar dat onder de gevel een betonnen fundering in de grond ligt.

*Linker zijgevel geheel links*

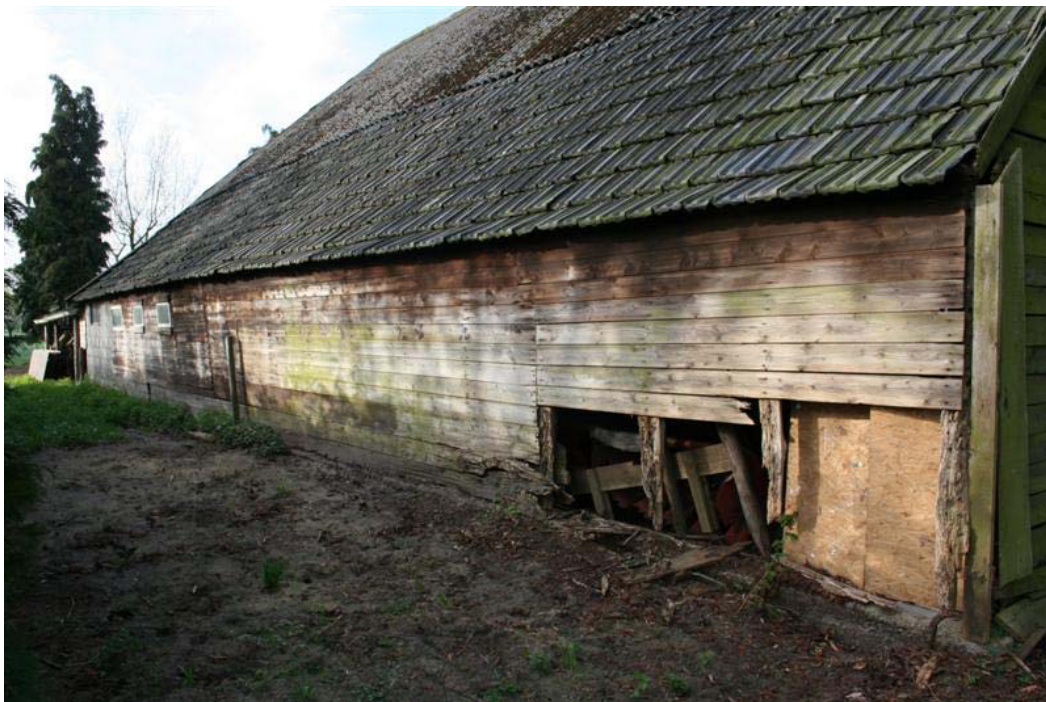
*Linkerzijgevel geheel*

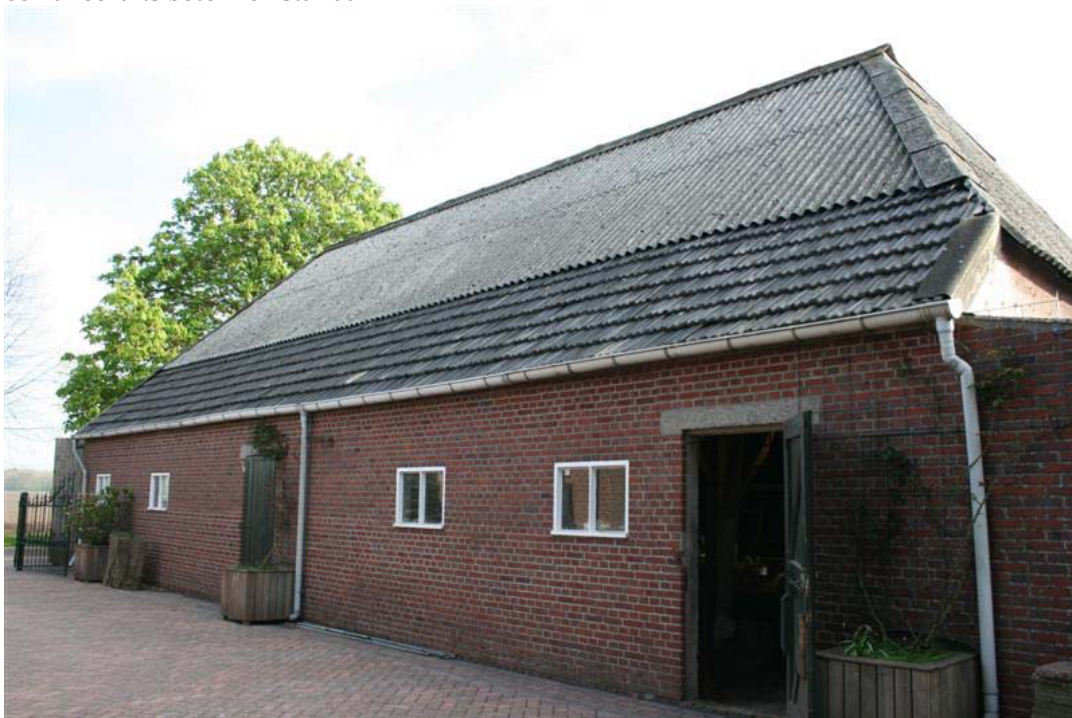
De gemetselde rechterzijgevel bevat van links naar rechts twee tweeruits betonnen stalramen, een houten deur onder een betonnen latei en nogmaals twee stalramen en een deur zoals genoemd. Onder de dakvoet bevindt zich een moderne goot. Geheel rechts gaat de gevel over in de zijgevel van de afhang aan de achterkant. Deze is opgetrokken uit rode baksteen en gemetseld in halfsteens verband. In het muurvlak bevindt zich een tweeruits betonnen stalraam.

*Rechter zijgevel*

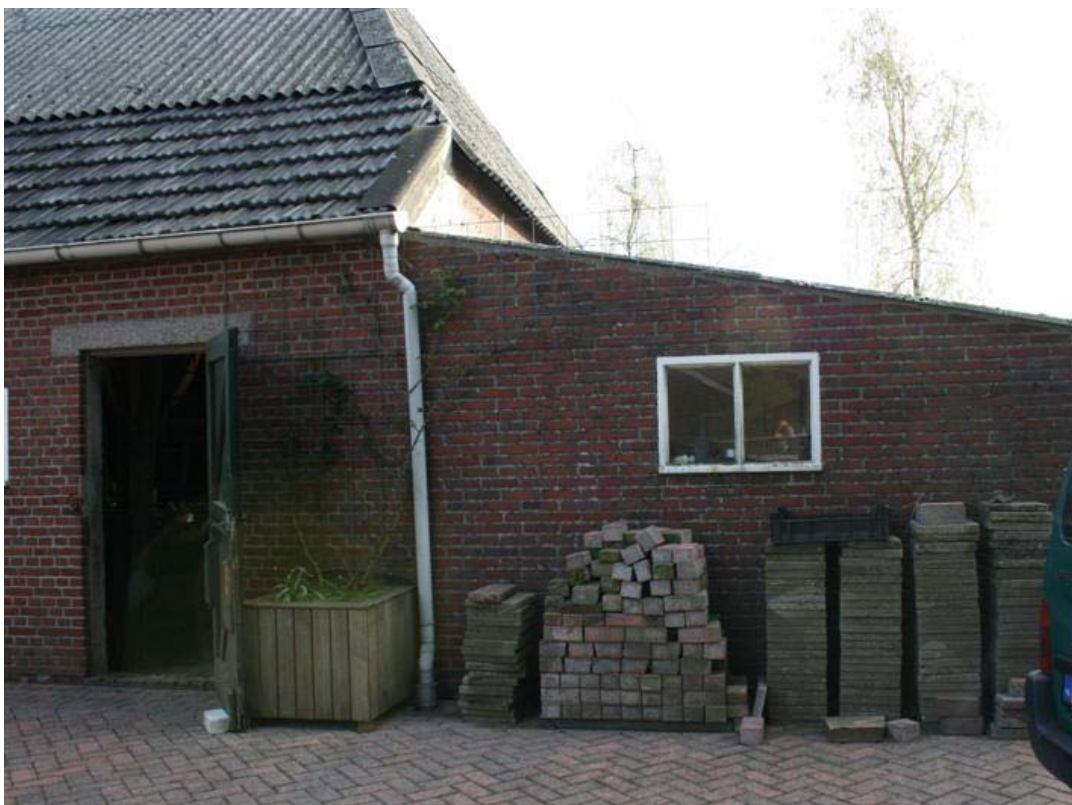
*Rechterzijgevel geheelrechts*

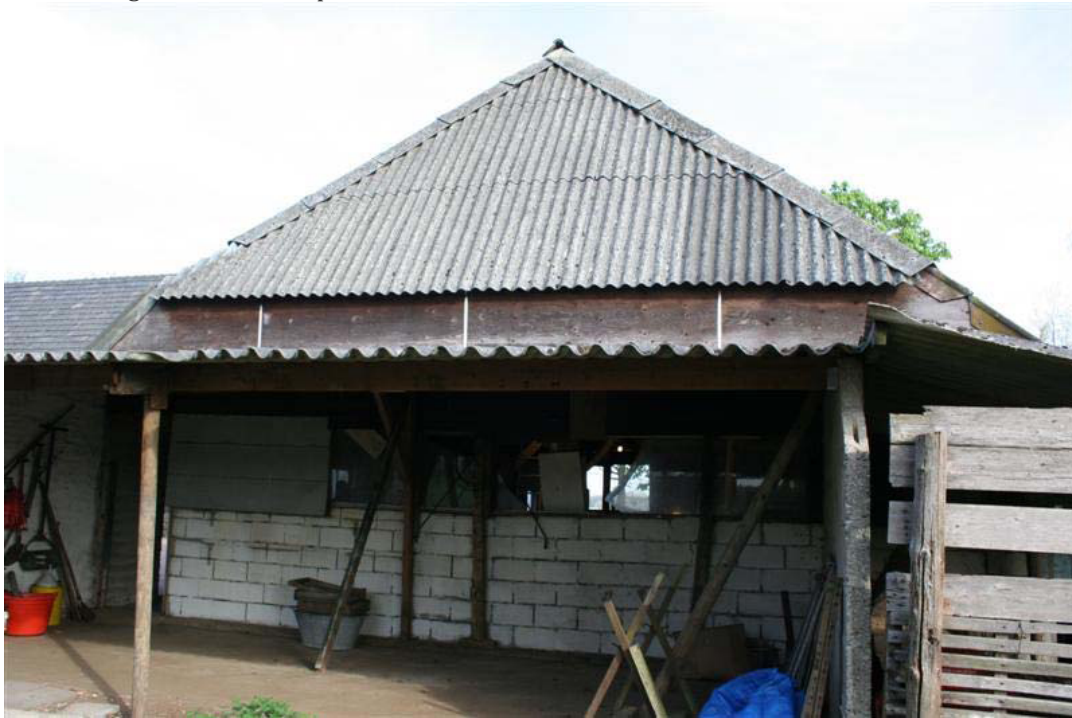
Achtergevel

De achtergevel is vernieuwd met het zetten van de afhang. Hij bestaat uit kalkzandstenen blokken, met daarop een langgerekt raam. Boven de afhang bestaat de gevel uit houten platen.

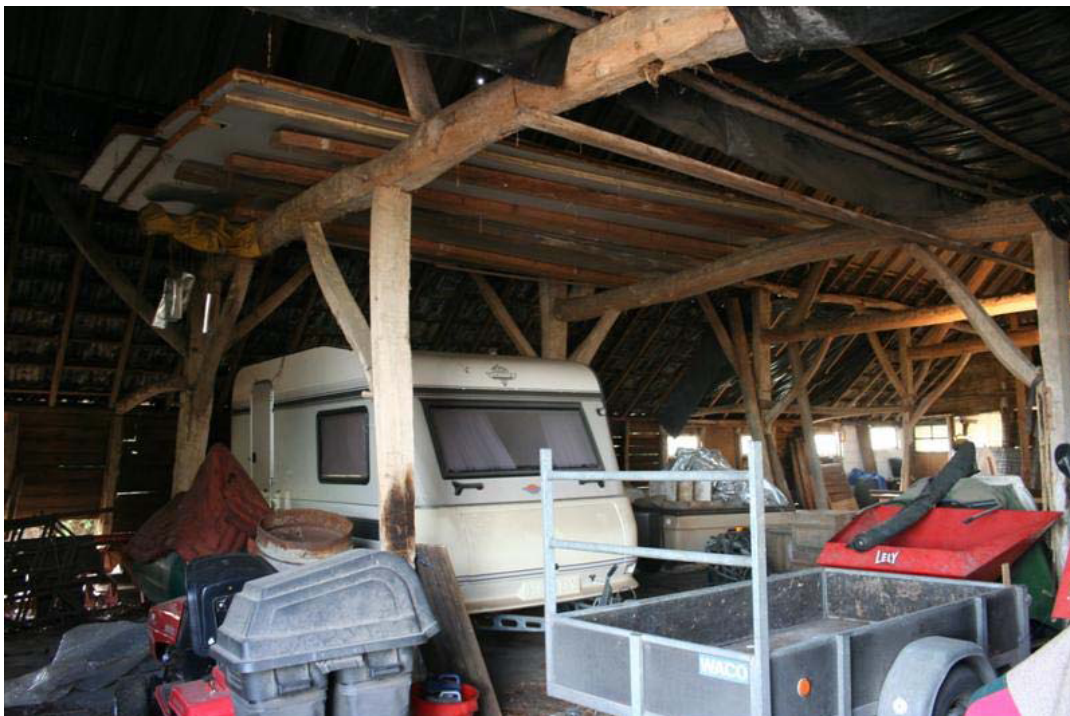
De rechter staander van het eerste gebint (bij de voorgevel) is een aantal decennia geleden richting het midden verplaatst. Dit maakte een makkelijkere entree mogelijk. Er zijn verder weinig wijzigingen zichtbaar in het hout, zodat de conclusie kan worden getrokken dat de gebinten voor deze schuur zijn vervaardigd.

*Interieur vanaf de straatzijde met verplaatste stijl op de voorgrond*

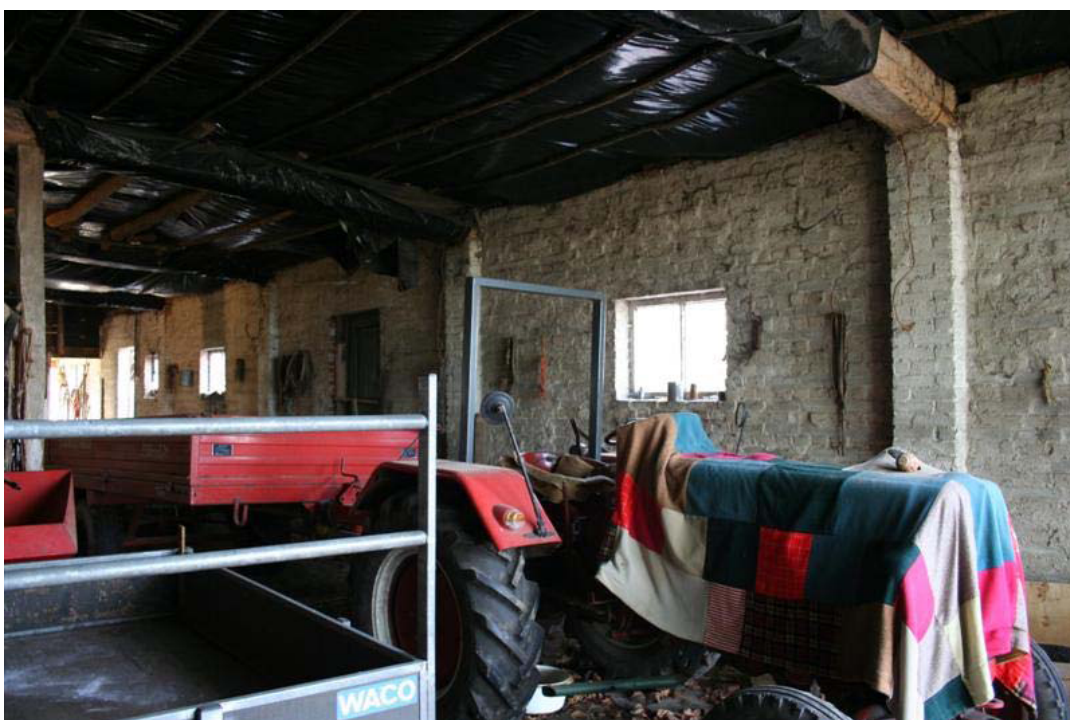
*Binnenzijde rechter zijgevel met lisenen*

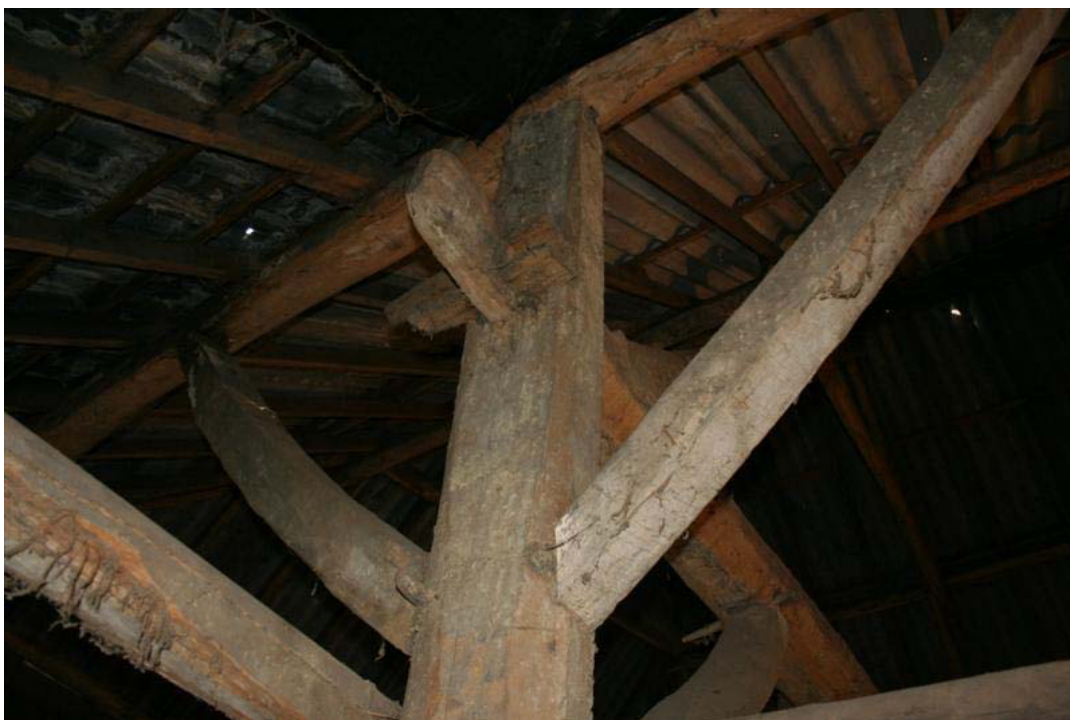
Achter de dubbele deur in de voorgevel bevindt zich de zij langsdeel (zonder uitgang in de achtergevel). Deze is gelegen onder vier dekbalkgebinten, die aan de oostzijde de vorm van ankerbalkgebinten hebben. De dekbalken zijn opgelegd in de rechterzijgevel (westzijde) en worden aan de binnenzijde, ter plaatse van de oplegging, ondersteund door gemetselde lisenen. Deze opzet maakt dat het gebouw kan worden gerekend tot het 'moderne' Vlaamse schuurtype, dat in deze omgeving vrij gebruikelijk was.

*Ankerbalkgebint*

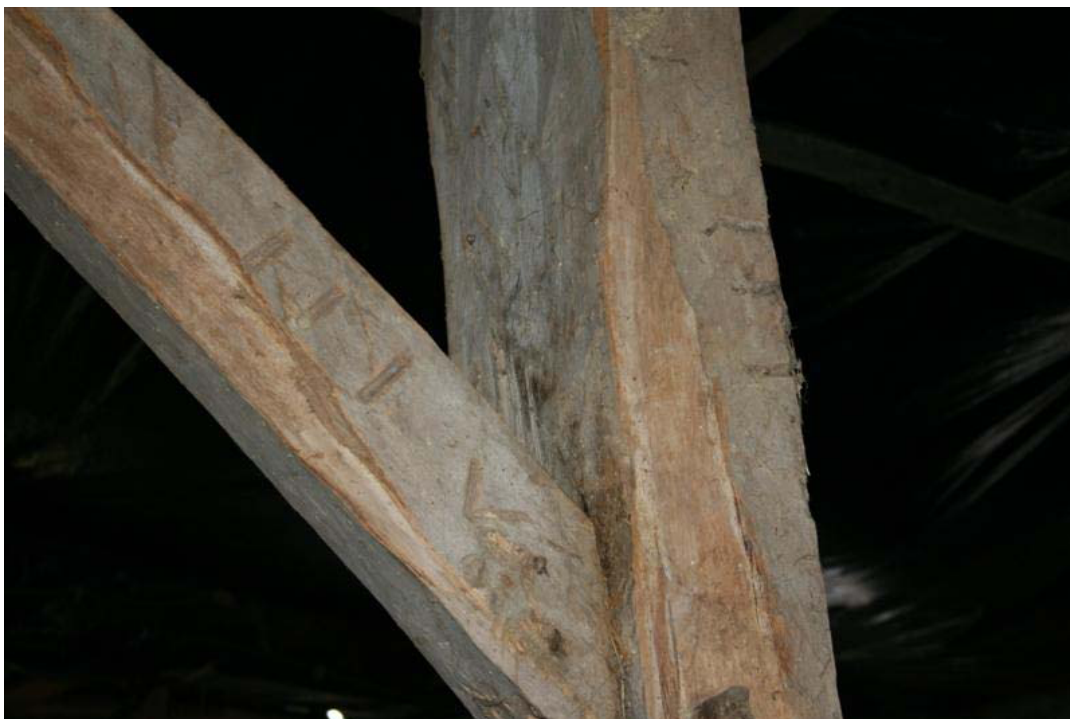
*Telmerken*

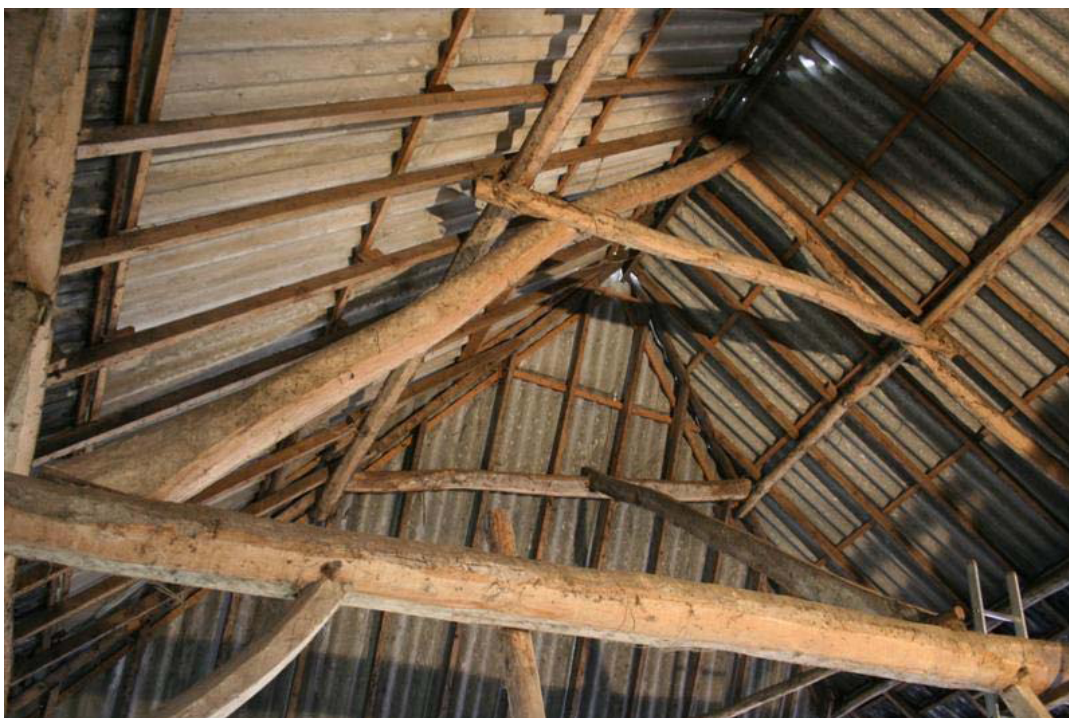
Ook de kappanten zijn van bekapt hout. De sporen zijn met het aanbrengen van de golfplaten vernieuwd.

*Kapsanten met vernieuwde sporen en golfplaten*
