# Vooronderzoek NEN 5725 Lepelstraat (ong.) Sint Anthonis

Aeres Milieu Projectnummer : AM21232  
Status rapport : Definitief (versie 1)  
Datum : 10 juni 2021

Opdrachtgever : Reland  
Burg. Verdijplein 1  
5835 AR Beugen

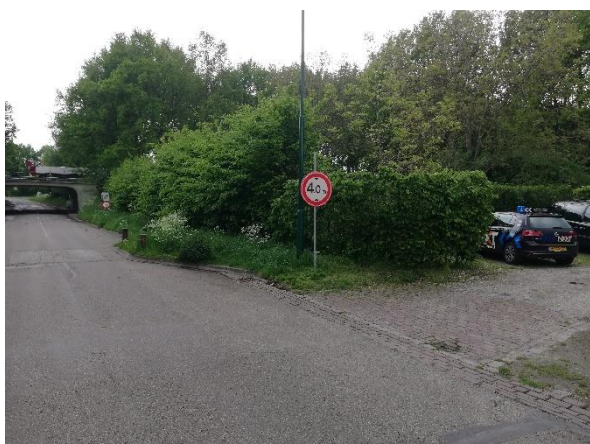
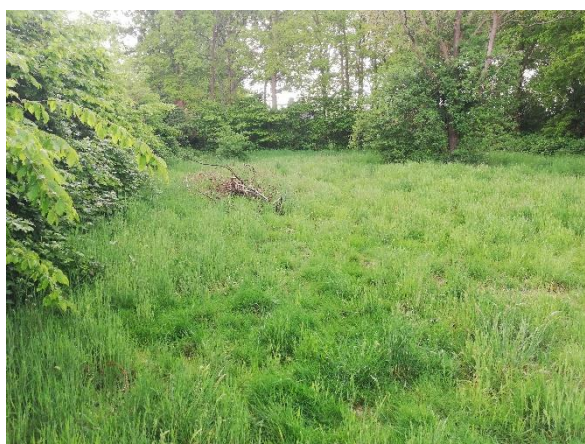
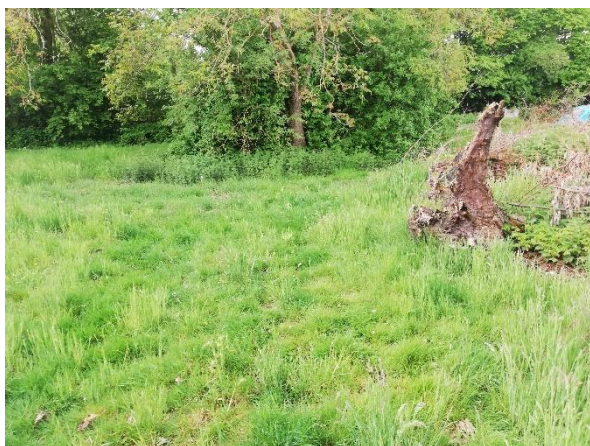
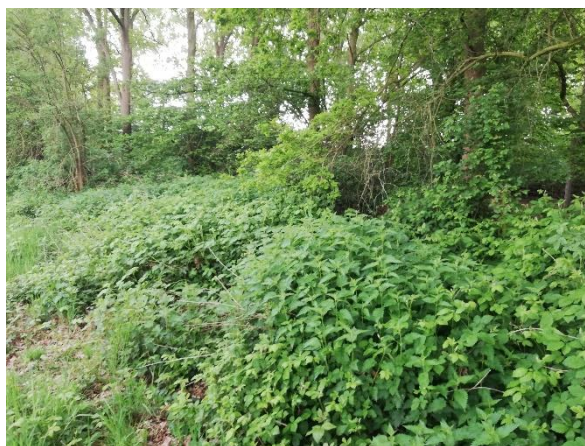
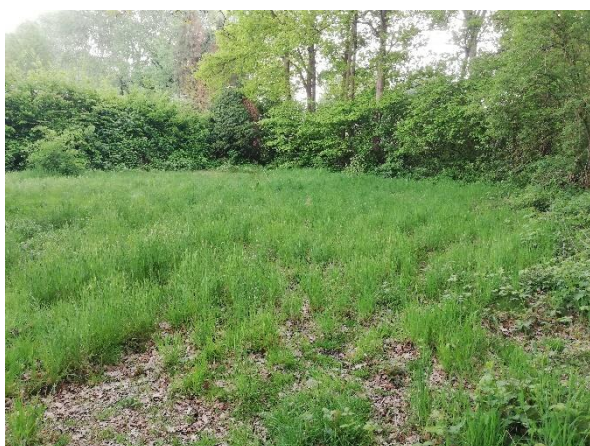
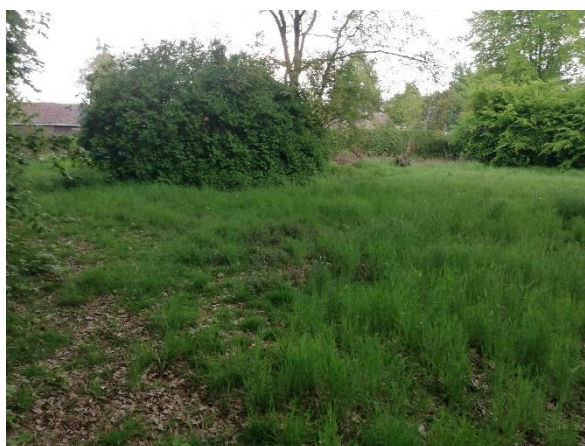
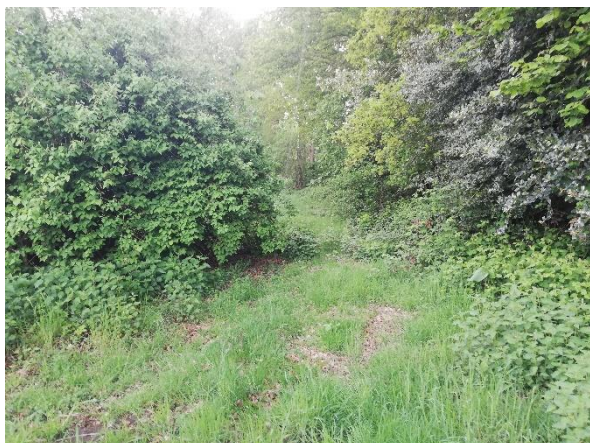
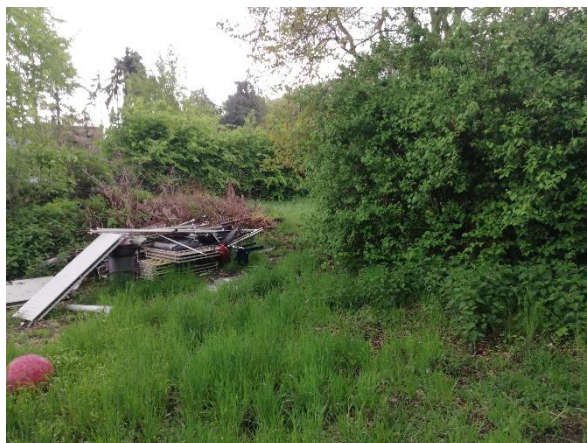
Foto's onderzoekslocatie

De onderzoekslocatie is gelegen aan de Lepelstraat, vanaf de weg gezien staat er een haag met struiken. Op de locatie bevindt zich her en der een boom en hier en daar zijn bosjes met struiken aanwezig. Voor het overige is de locatie begroeid met gras.

Aan de rand van het perceel ligt tijdelijk oud ijzer opgeslagen (radiatoren en verwarmingsbuizen) opgeslagen. Het ijzer is afkomstig uit de woning Lepelstraat 30-30a.

Er zijn geen waarnemingen gedaan die wijzen op de aanwezigheid van bodemverontreinigingen of bronnen van verontreinigingen. Tijdens de veldinspectie is op het terrein geen asbestverdacht materiaal aangetroffen.
