## RAPPORT

### Verkennd bodemonderzoek Peelkant ong. te Sint Anthonis

Aeres Milieu projectnummer AM20062

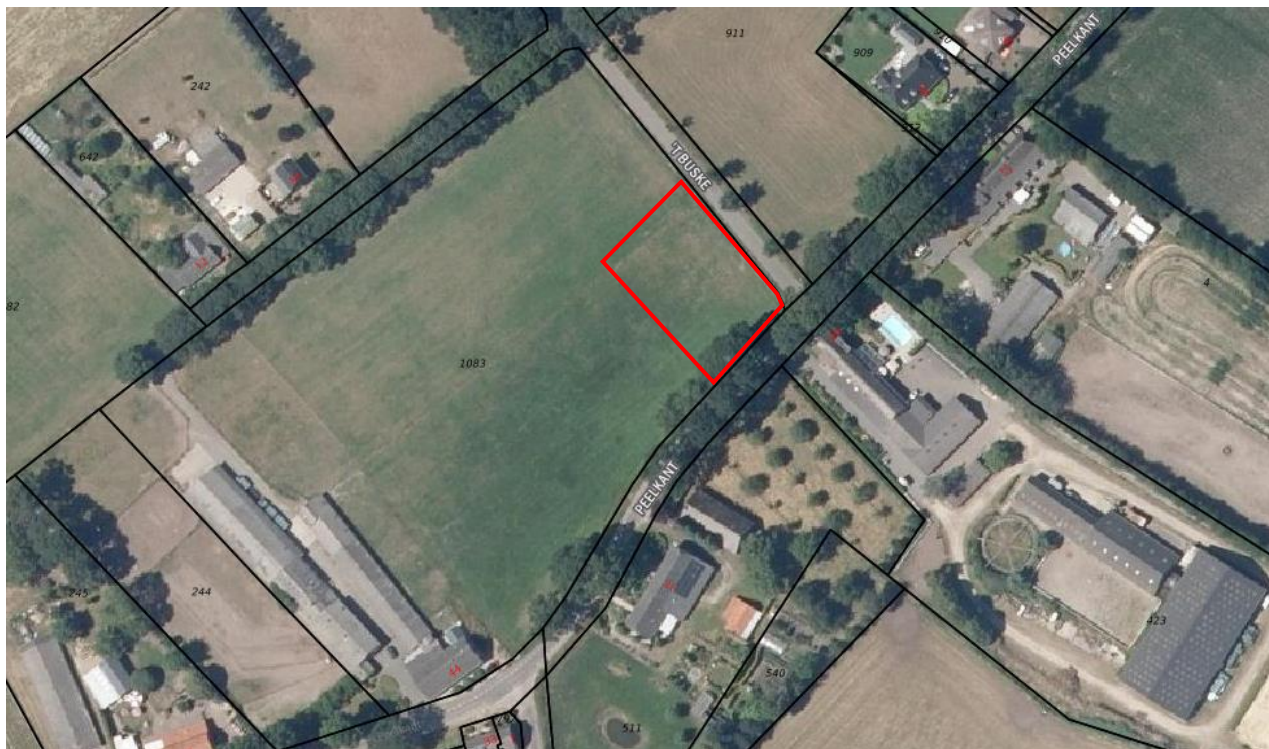
Afbeelding 1: begrenzing onderzoekslocatie (bron luchtfoto: pdokviewer.nl)

De onderzoekslocatie ligt buiten de bebouwde kom ten zuidwesten van de kern van Sint Anthonis. Kadastraal is de locatie bekend als gemeente Oploo, sectie I nummer 1083 (ged.). De coördinaten volgens het R.D. stelsel zijn X = 188.430 / Y = 403.672. Zie bijlage 1 voor een topografisch overzicht en kadastrale kaart. Op onderstaande luchtfoto is de begrenzing van de onderzoekslocatie weergegeven.

De onderzoekslocatie bestaat uit grasland en is niet bebouwd. De onderzoekslocatie wordt aan de noord- en westzijde begrensd door grasland, aan de oostzijde door de openbare weg 't Buske en aan de zuidzijde door de straat Peelkant.

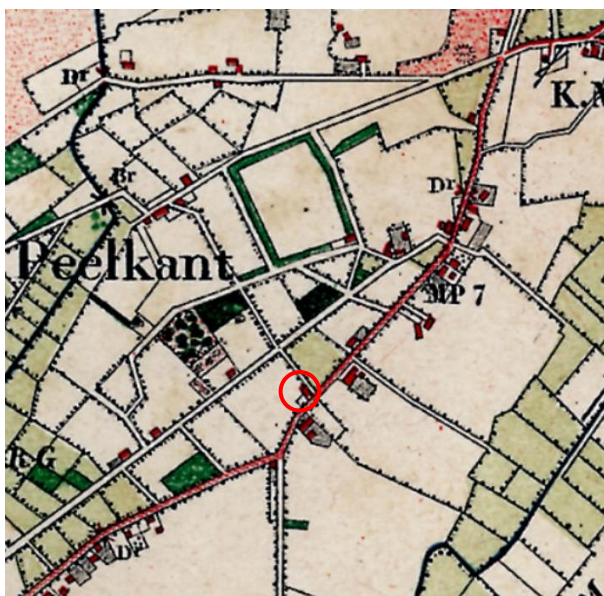
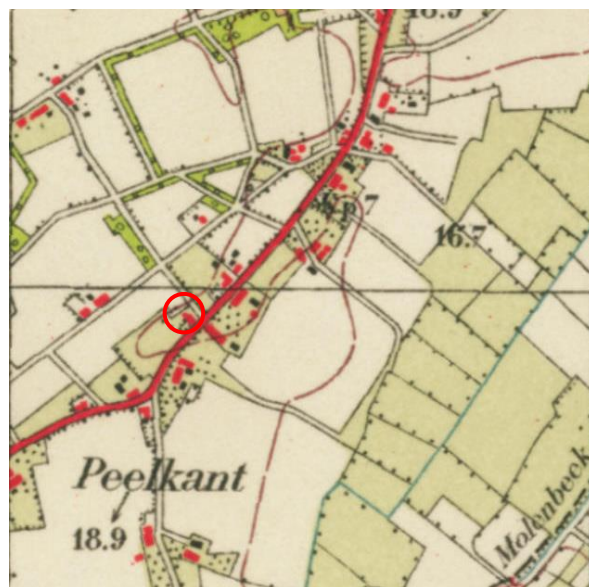
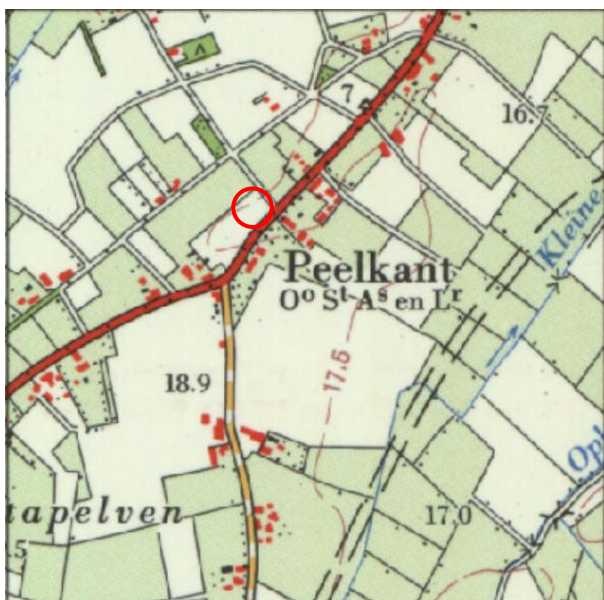
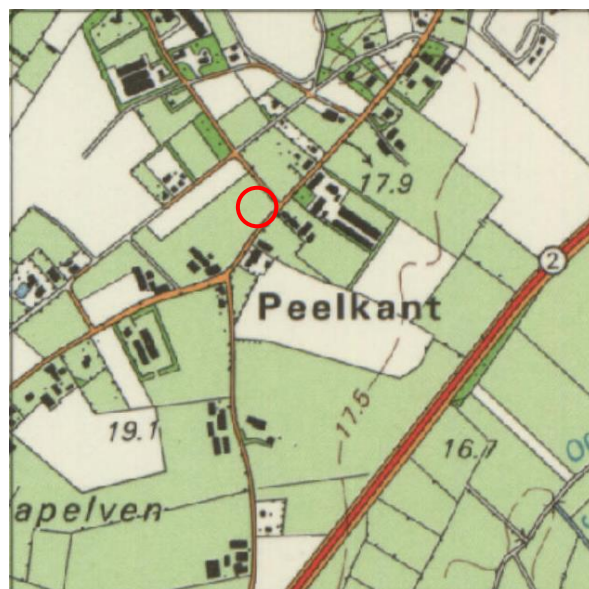
Afbeelding 2a t/m2d: geraadpleegde historische kaarten (bron kaarten: topotijdreis.nl)

In het kader van het vooronderzoek is historisch kaartmateriaal bestudeerd. De ontwikkeling van de planlocatie en directe omgeving is weergegeven op onderstaande topografische kaarten (afbeelding 2a t/m 2d). Uit de kaart van 1900 is af te leiden dat de onderzoekslocatie bebouwd is. Ook op de kaart van 1950 is de bebouwing nog aanwezig. Op de kaart uit 1970 is de bebouwing niet meer waar te nemen. Vermoedelijk is de bebouwing midden jaren zestig van de vorige eeuw gesloopt. Nadien bestaat de onderzoekslocatie uit agrarisch bouwland/weiland.

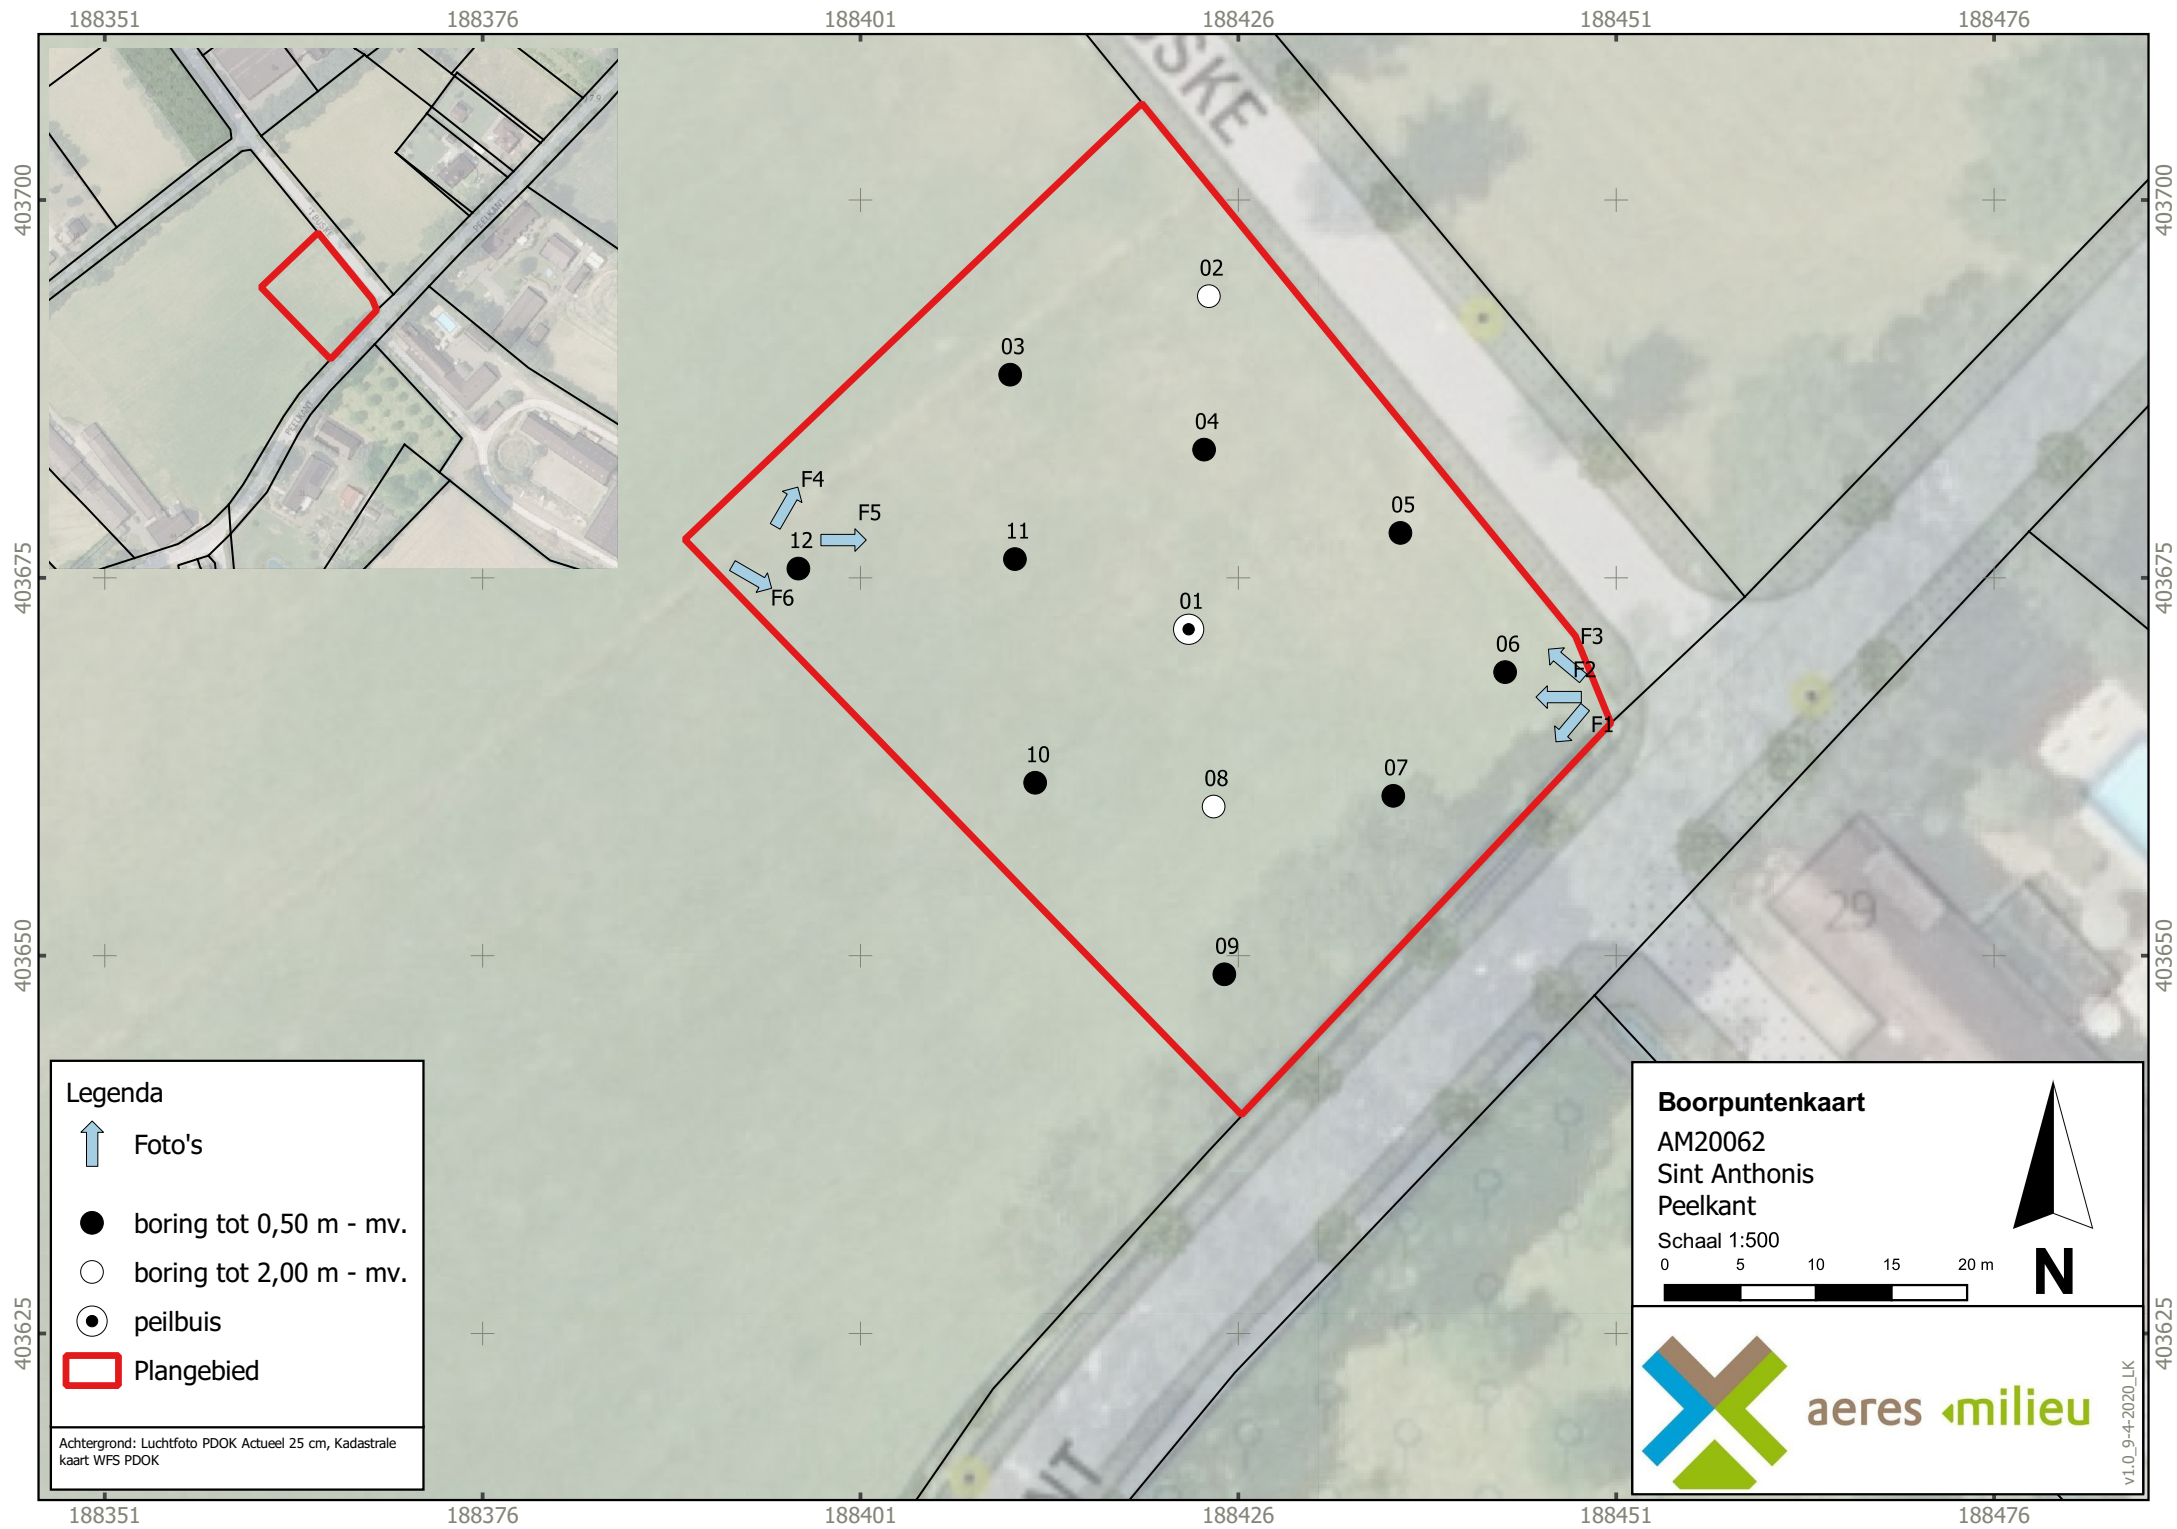
Situatietekening onderzoekslocatie met boorpunten

De boringen zijn verricht met behulp van de Edelmanboor ( $\varnothing$  7 of 10 cm). Zie voor de boorpuntlocaties bijlage 4.

Voor het uitvoeren van een grondwateronderzoek is een boring afgewerkt met een peilbuis. Deze is centraal op de onderzoekslocatie geplaatst, ter plaatse van boorpunt 1. De bovenkant van het peilbuisfilter is onder de aangetroffen grondwaterstand geplaatst. Het filter bevindt zich van 1,5 - 2,5 meter beneden maaiveld. Tijdens de installatie van de peilbuis is geen werkwater gebruikt.

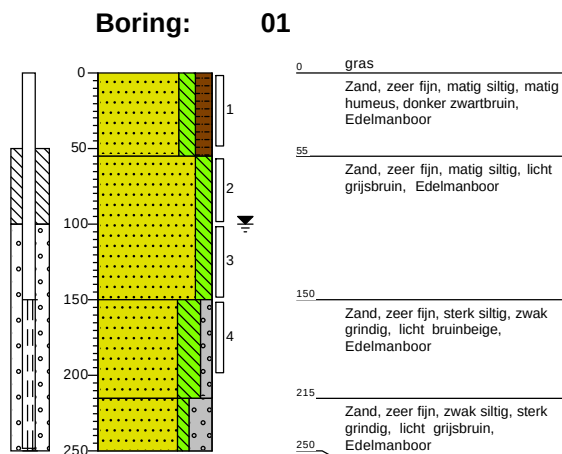
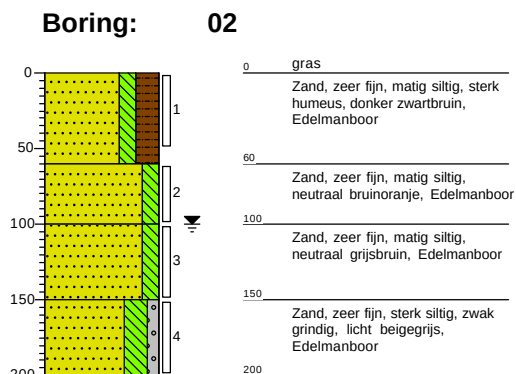
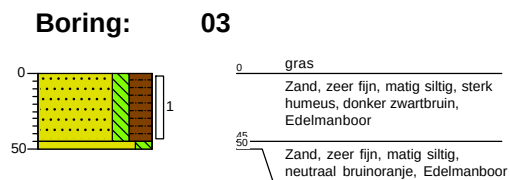
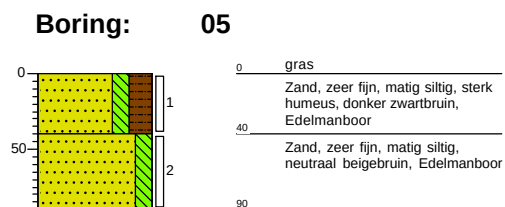
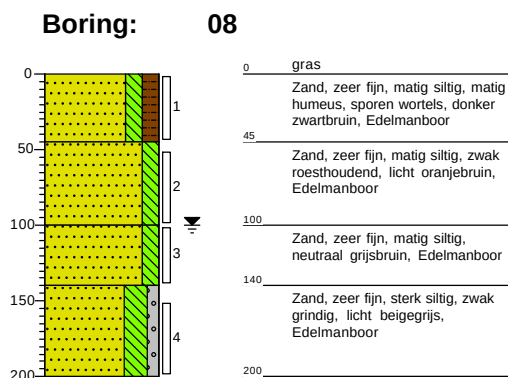
### Boorprofielen

In het opgeboorde bodemmateriaal van de bovengrond en ondergrond zijn zintuiglijk geen bijmengingen/bijzonderheden aangetroffen.

Op basis van de zintuiglijke waarnemingen en de bodemopbouw heeft laagsgewijze bemonstering plaatsgevonden. De uitkomende grond en alle zintuiglijk waargenomen bijzonderheden zijn per boring beschreven in de profielbeschrijvingen (zie bijlage 5).
