Projectbureau Herstructurering glastuinbouw Huissen Angeren

| Ons kenmerk | | Onderwerp | Controleverzoek explosieven Tweede Wereldoorlog |

Naar aanleiding van uw vraag naar de mogelijke aanwezigheid van conventionele explosieven (hierna: CE) op de onderzoeksgebied Steenbergerveld te Huissen is een controleverzoek uitgevoerd. Dit controleverzoek betreft een toets aan de risicokaart CE van de gemeente zoals weergegeven in het Blind Guide™ systeem. Aanleiding voor dit controleverzoek zijn bodemroerende werkzaamheden die op deze locatie zullen plaatsvinden.

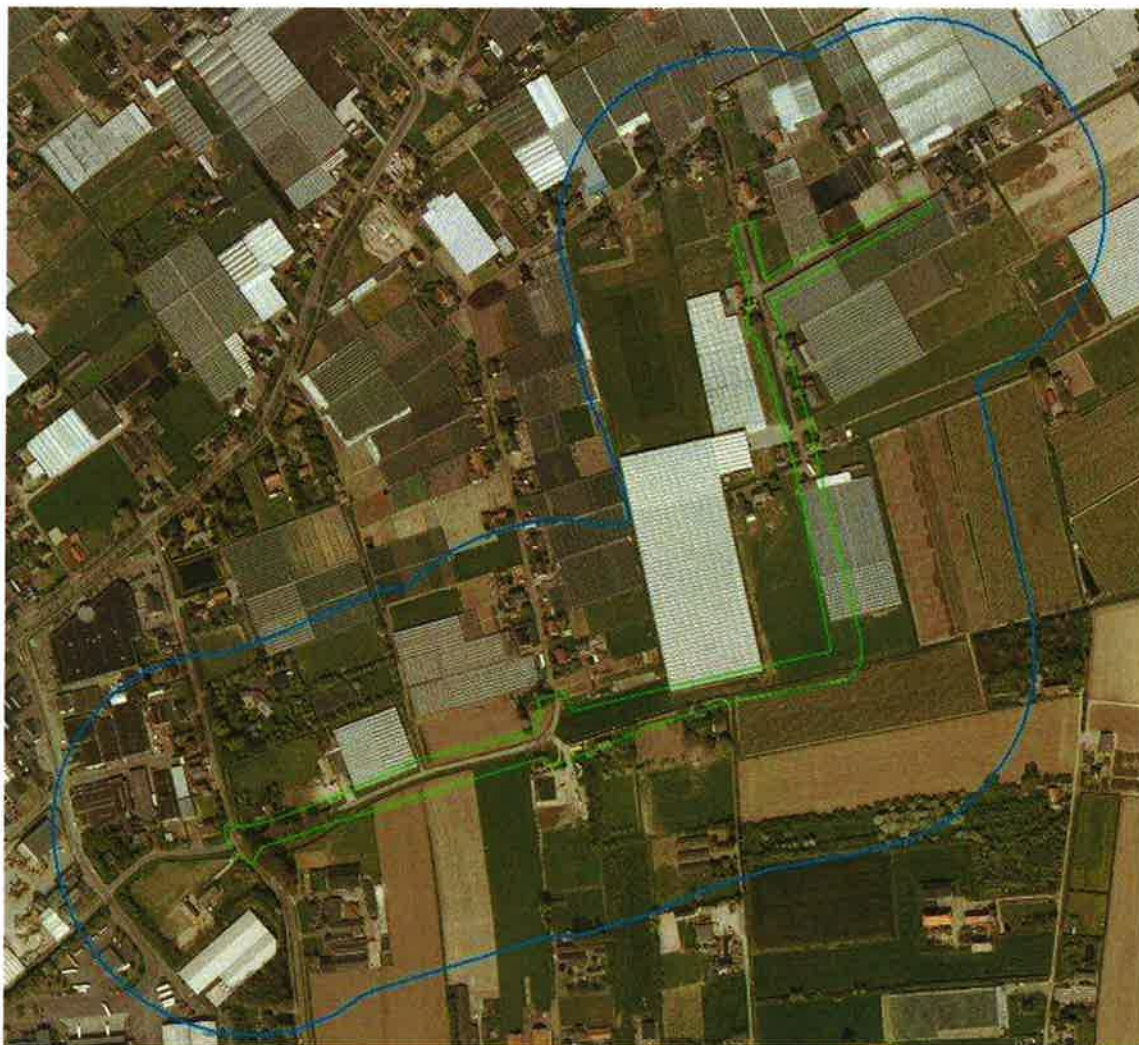
Figuur 1. Het onderzoeksgebied (blauw) en werkgebied (groen) geprojecteerd op satellietbeeld van 2013.

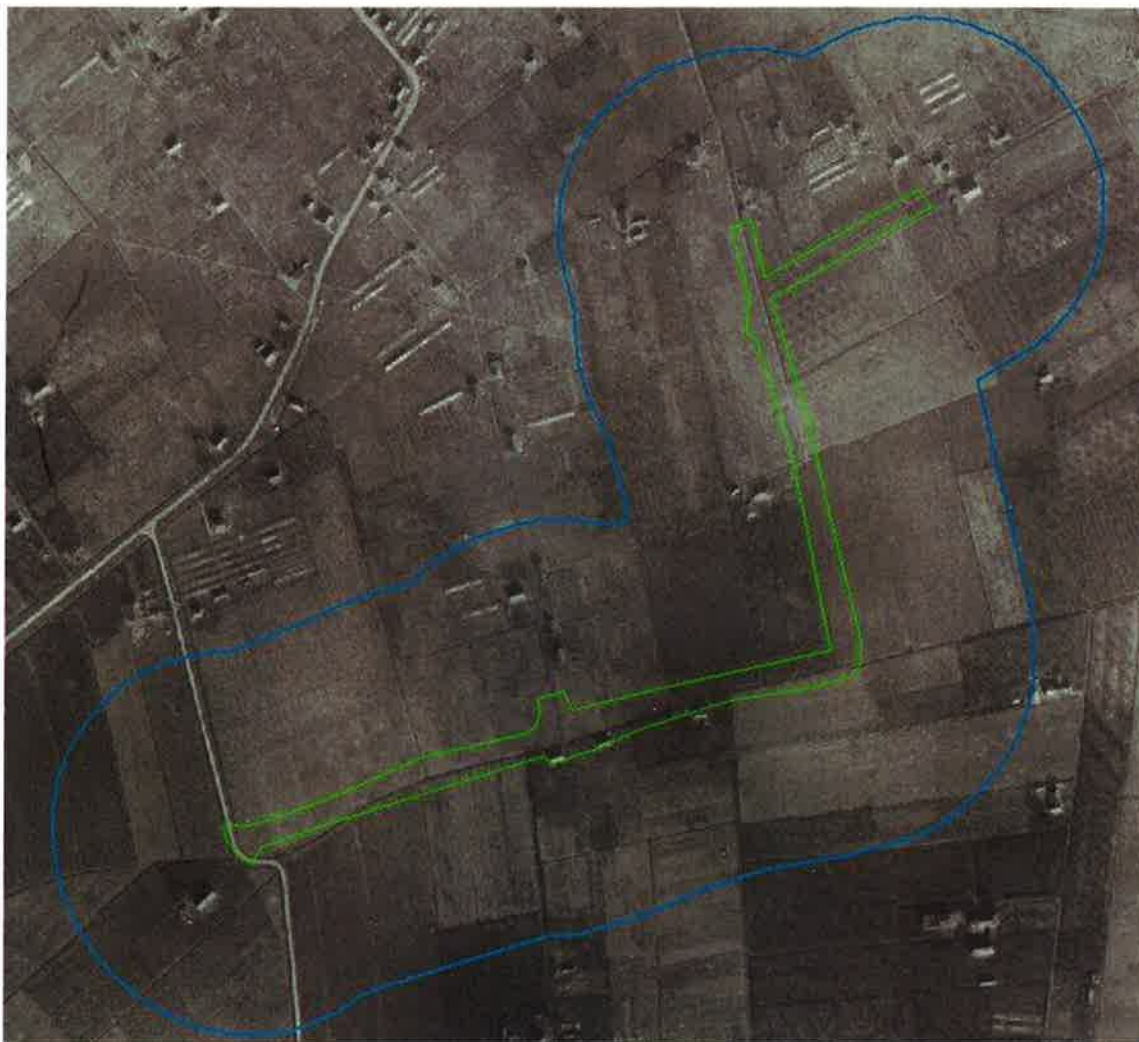
Figuur 3. De locatie op luchtfotomateriaal van 15 maart 1945.

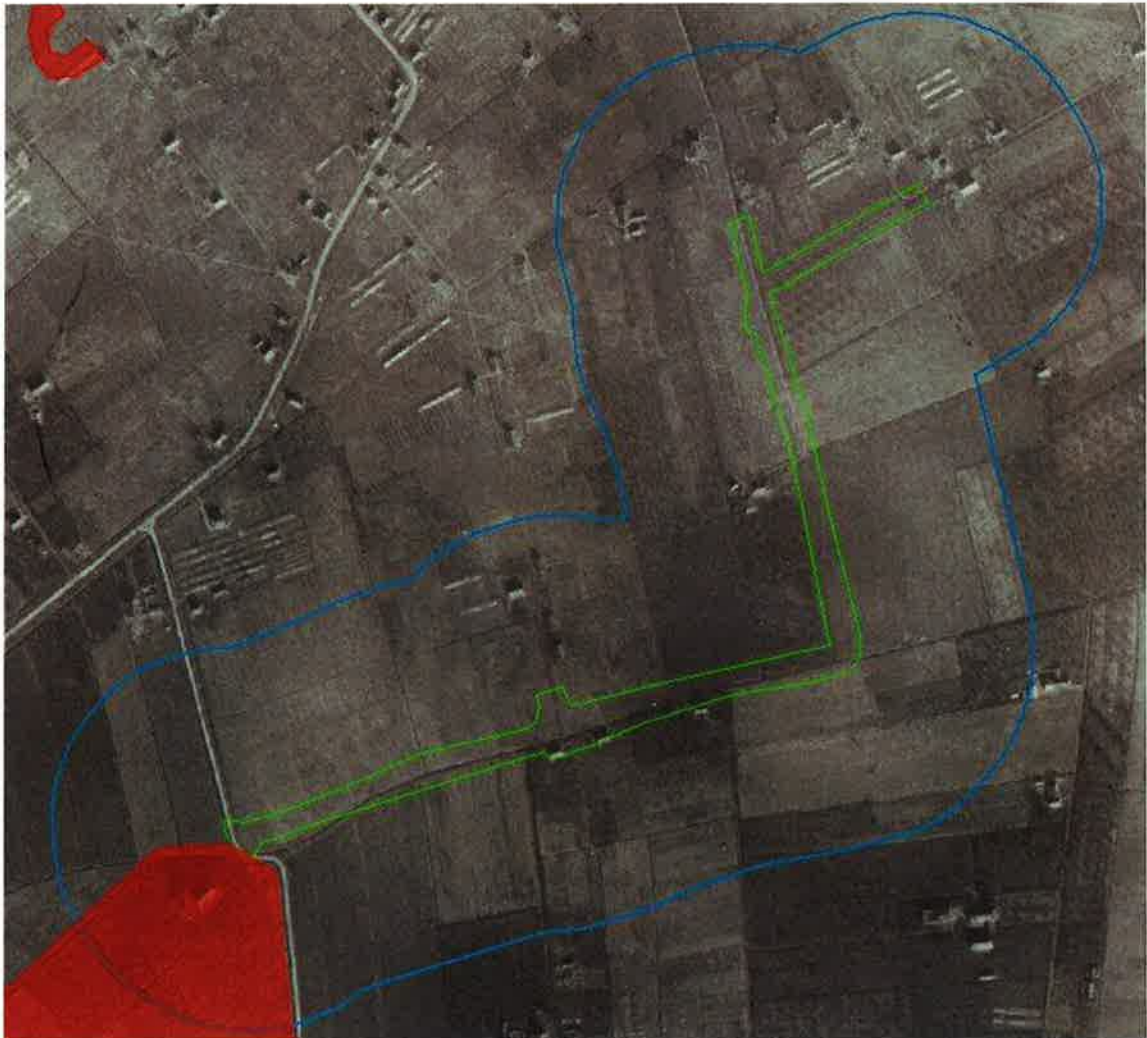
Figuur 4. De locaties van verschillende Duitse mijnevelden, afkomstig uit het archief van de Explosieven Opruimingsdienst Defensie (EODD). Van het mijnenveld binnen het onderzoeksgebied zijn slechts weinig gegevens bekend.

| <i>Mijnenveld</i> | <i>Type en aantal</i> | <i>Datum gelegd</i> | <i>Datum geruimd</i> | <i>Bijzonderheden</i> |
|---|---|---|---|---|
| 6SWE 150g<br>(734/697) | Onbekend | Onbekend | 20 en 23 november<br>1945 (tevens 15/16 en<br>19 augustus 1946 | Geen |

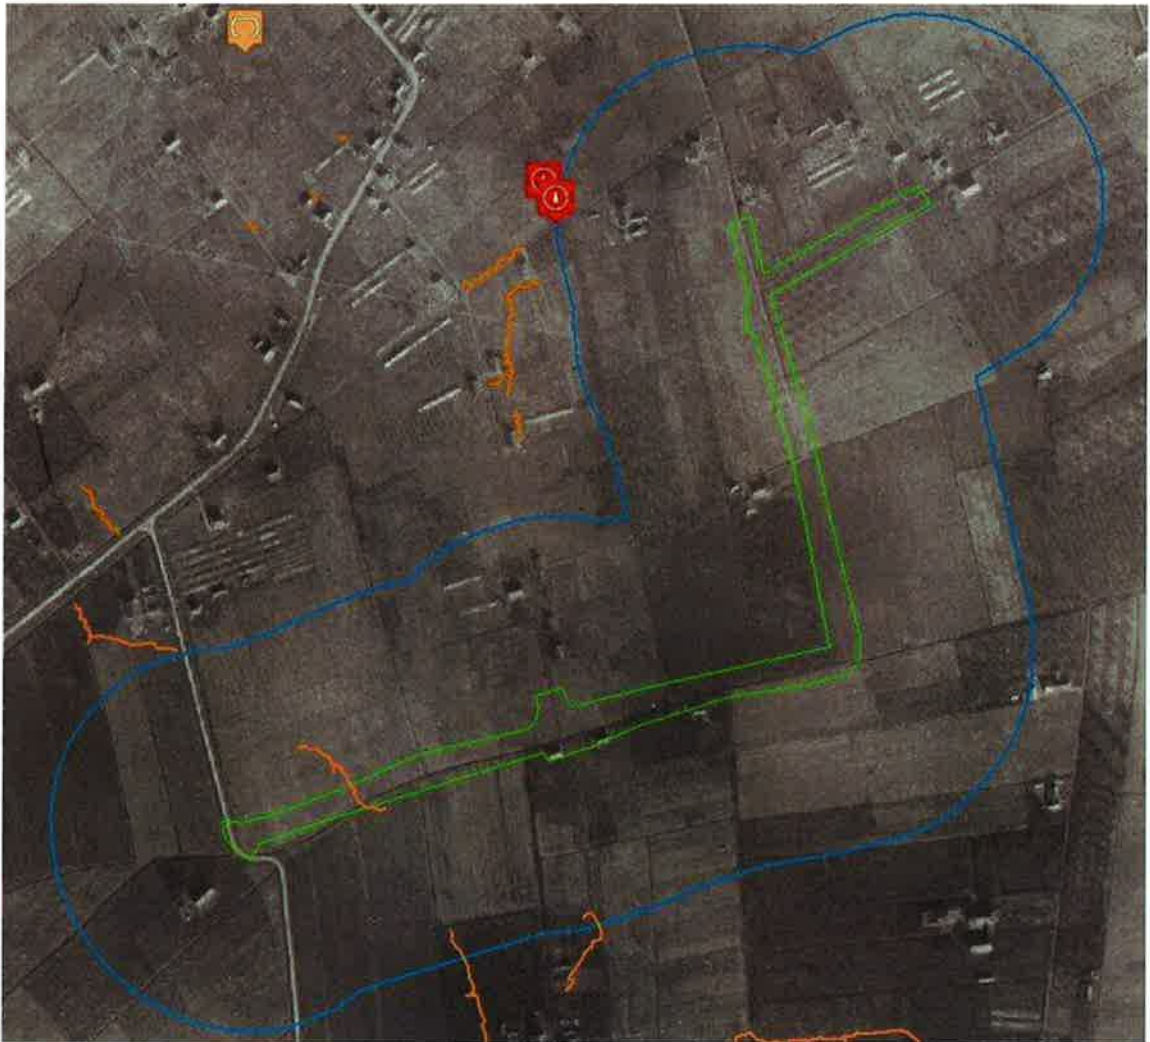
Figuur 5. Verschillende (Duitse) (geschut)stellingen (oranje), wapenopstellingen (rood) en loopgraven (lijnen/oranje) binnen en nabij het onderzoeksgebied.

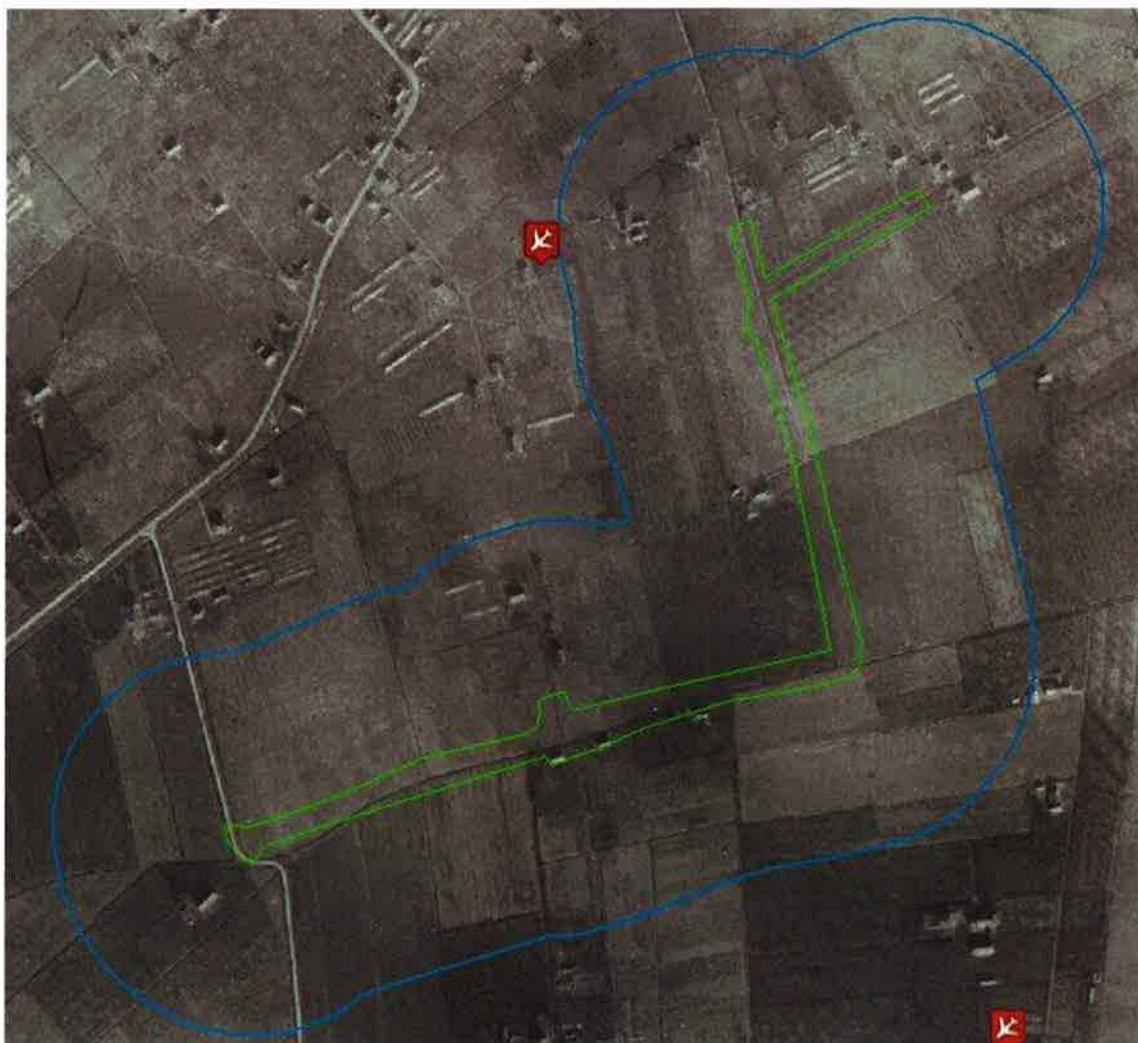
Figuur 6. De locaties van twee vliegtuigcrashes in de directe nabijheid van het onderzoeksgebied.

| Omschrijving | Datum | Nationaliteit/eenheid | Locatie | Bron |
|---|---|---|---|---|
| <i>Bf 109 G-14</i> | <i>6-10-1944</i> | <i>Duits<br/>1./Jagdgeschwader 77</i> | <i>Huissen, 't Zand<br/>(indicatief)</i> | <i>Verliesregister<br/>studiegroep<br/>Luchtoorlog<br/>1939-1945</i> |
| <i>Bf 109 G-14</i> | <i>24-9-1944</i> | <i>Duits<br/>11./Jagdgeschwader 4</i> | <i>Angeren, Kamervoort<br/>(indicatief)</i> | <i>Verliesregister<br/>Studiegroep<br/>Luchtoorlog<br/>1939-1945</i> |

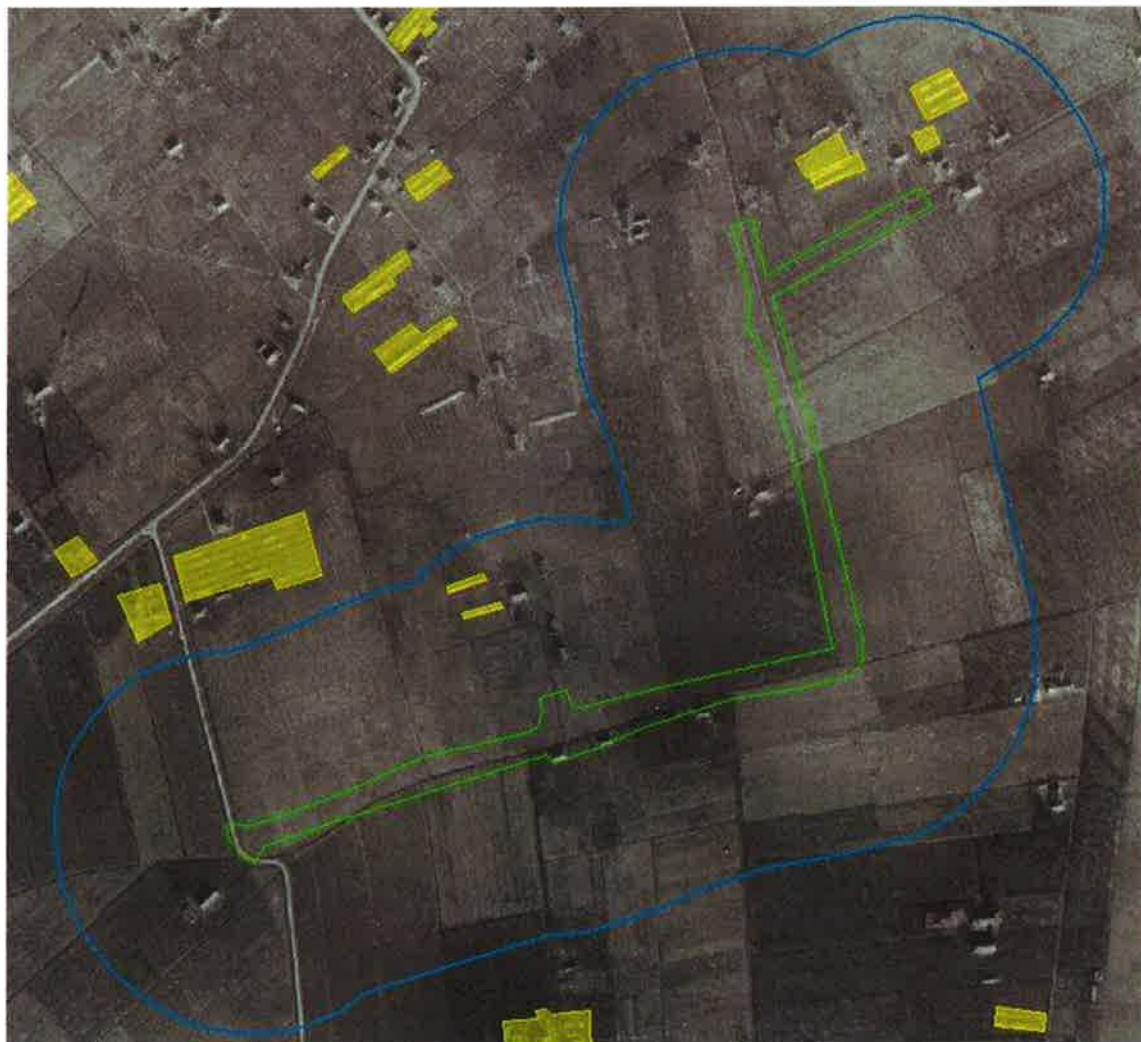
Figuur 8. De als gevolg van oorlogshandelingen (zwaar) beschadigde bebouwing (geel).

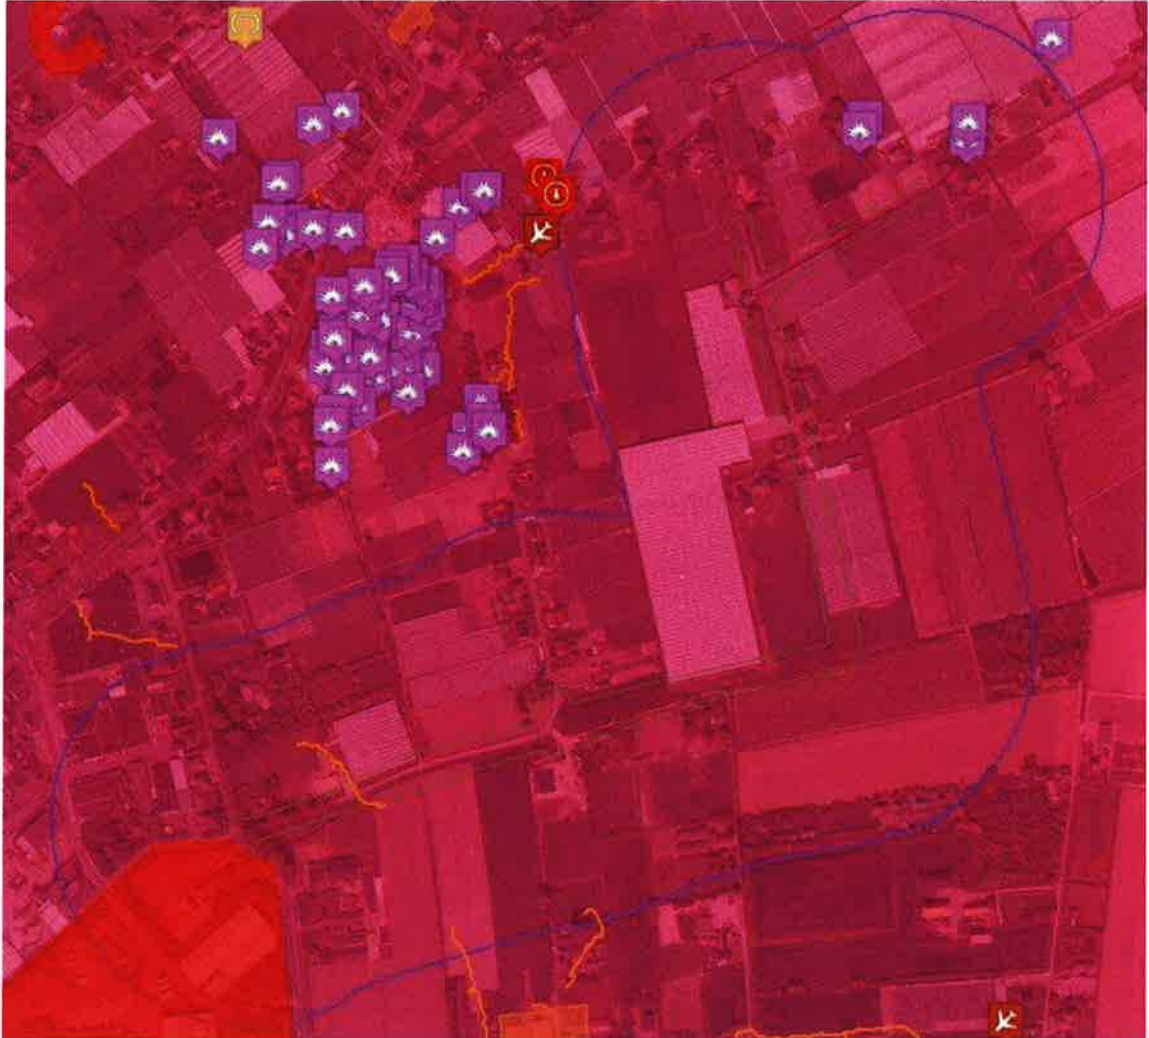
Figuur 9. De verzamelde indicaties voor de aanwezigheid van conventionele explosieven.

Op basis van de in de inventarisatie- en bodembelastingkaart verwerkte gegevens is geconcludeerd dat het onderzoeksgebied kan worden beschouwd als verdacht op de aanwezigheid van conventionele explosieven. Alvorens op deze locatie bodemroerende werkzaamheden worden aangevangen dient derhalve een opsporing te worden uitgevoerd conform het gestelde in het Werkveld Specifiek Certificatie Schema voor het systeemcertificaat Opsporen Conventionele Explosieven, WSCS-OCE 2012 versie 1.

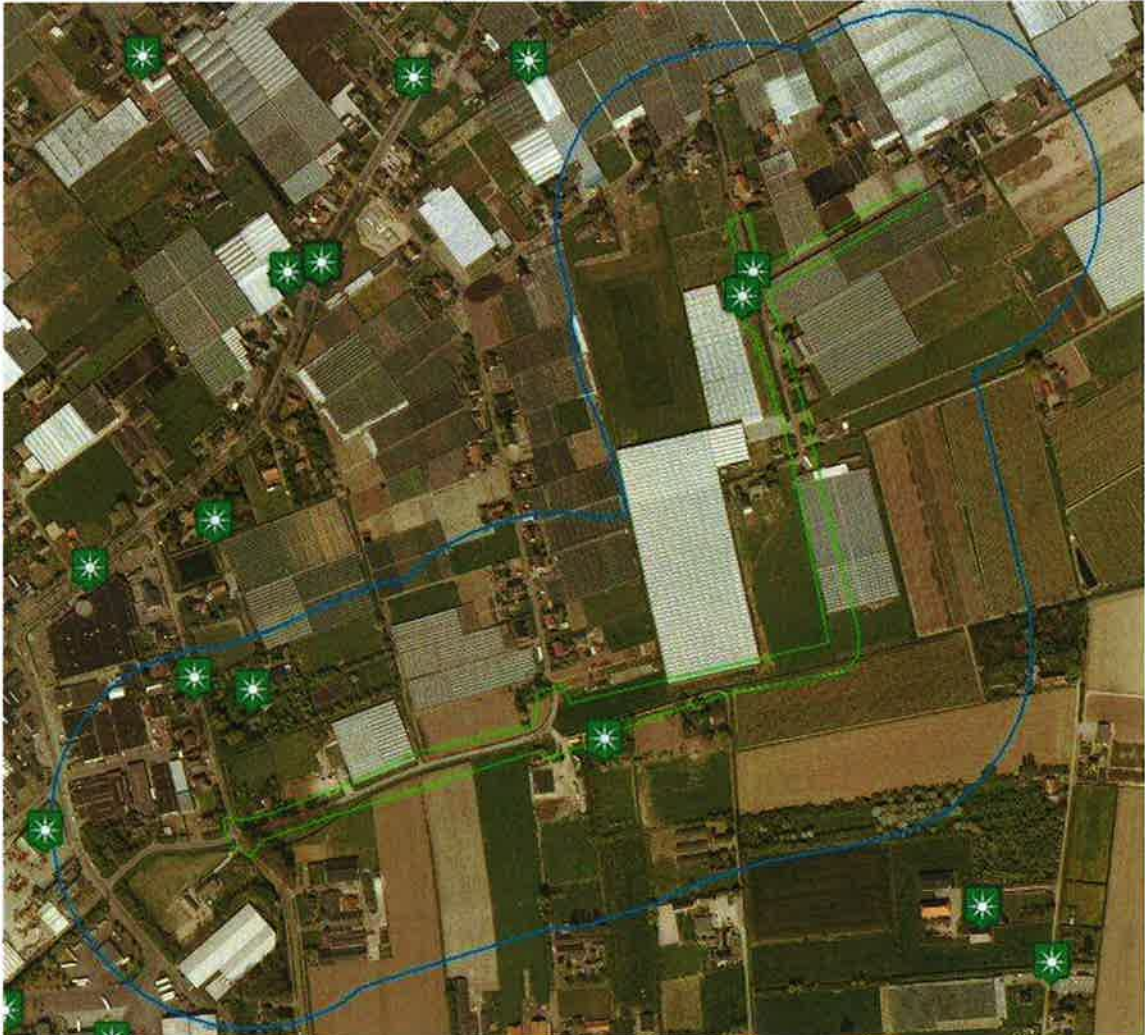
Figuur 10. De locaties van meldingen en ruiming door de EODD van als gevolg van eerder genoemde oorlogshandelingen achtergebleven CE in de periode 1971-heden. In onderstaand overzicht zijn de vondsten binnen de grenzen van het onderzoeksgebied opgenomen.

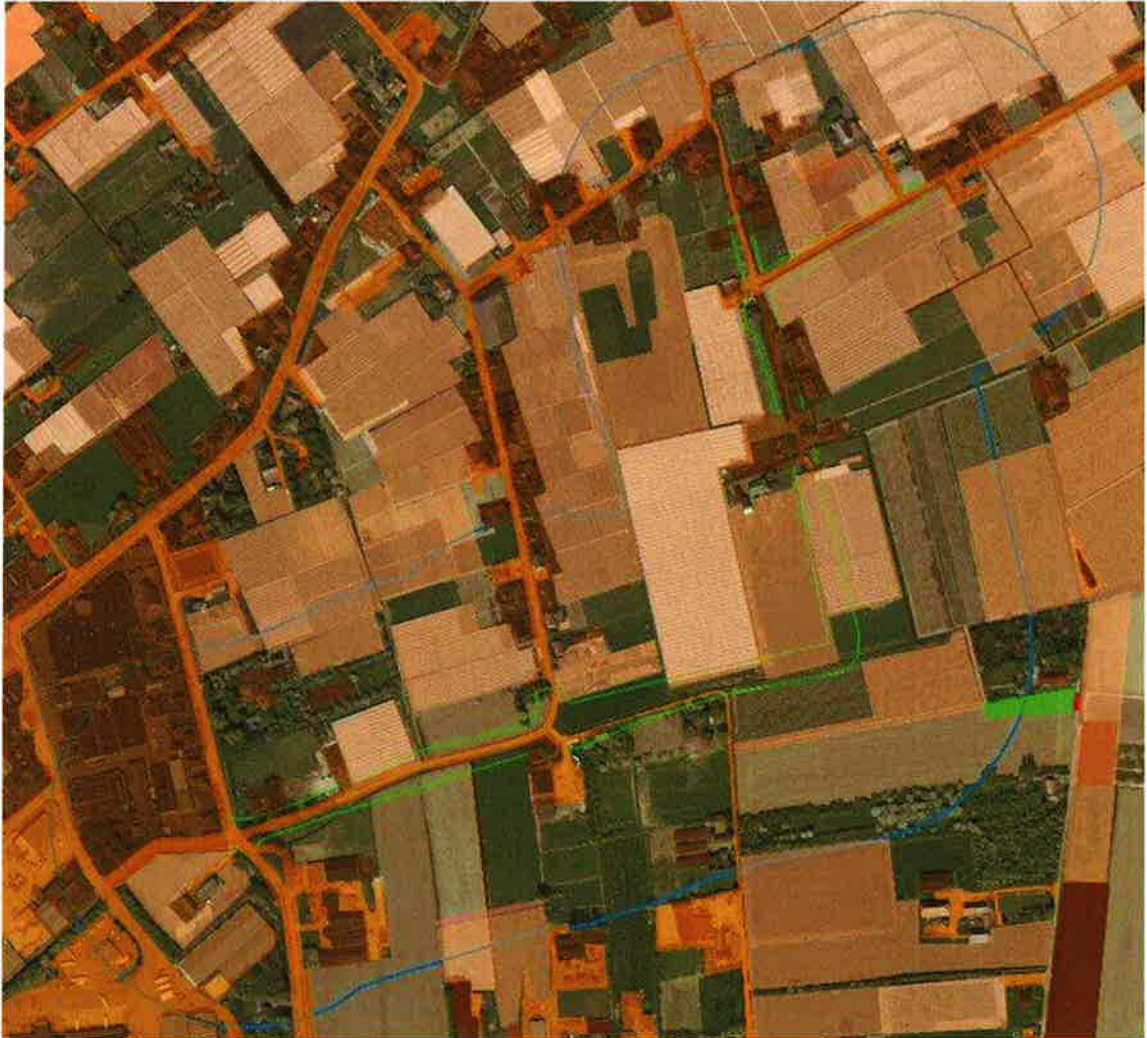
Figuur 12. De op basis van luchtfotovergelijking vastgestelde bodemroerende werkzaamheden binnen en in de directe nabijheid van het onderzoeksgebied.

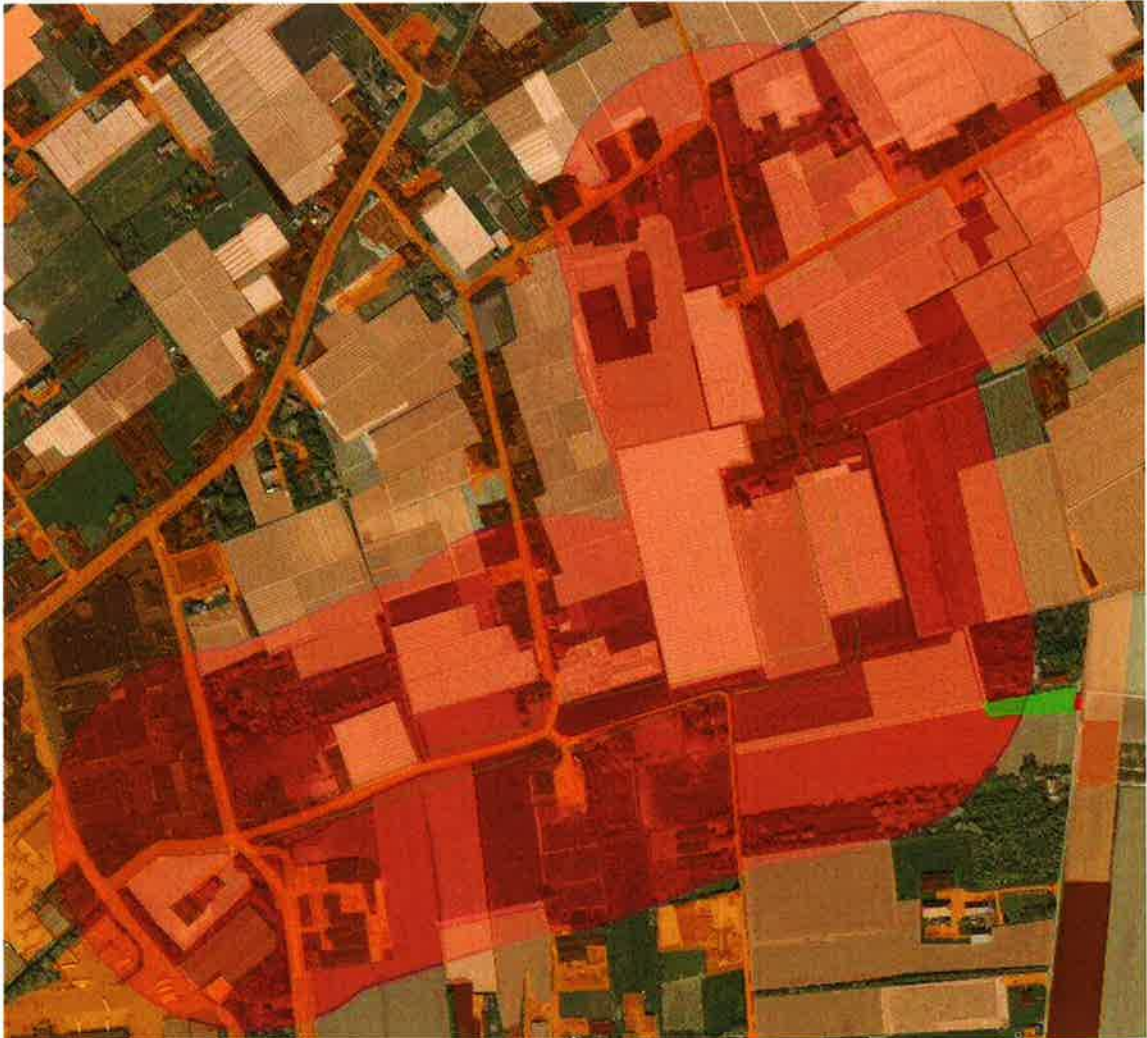
Roering tot 30 cm –MV (kas, recreatie)

Roering tot 50 cm –MV (bestrating)

Roering tot 80 cm –MV (Bebouwing)

Roering tot 1 meter –MV (Ontgraving watergang)

Demping watergang (Verdacht)

Figuur 13. De verschillende bodemroerende werkzaamheden geprojecteerd op het verdachte gebied.
