VOORONDERZOEK

KARSTRAAT, LINGEWAL EN LINGESTRAAT

TE HUISSEN, BEMMEL EN ELST

# Vooronderzoek

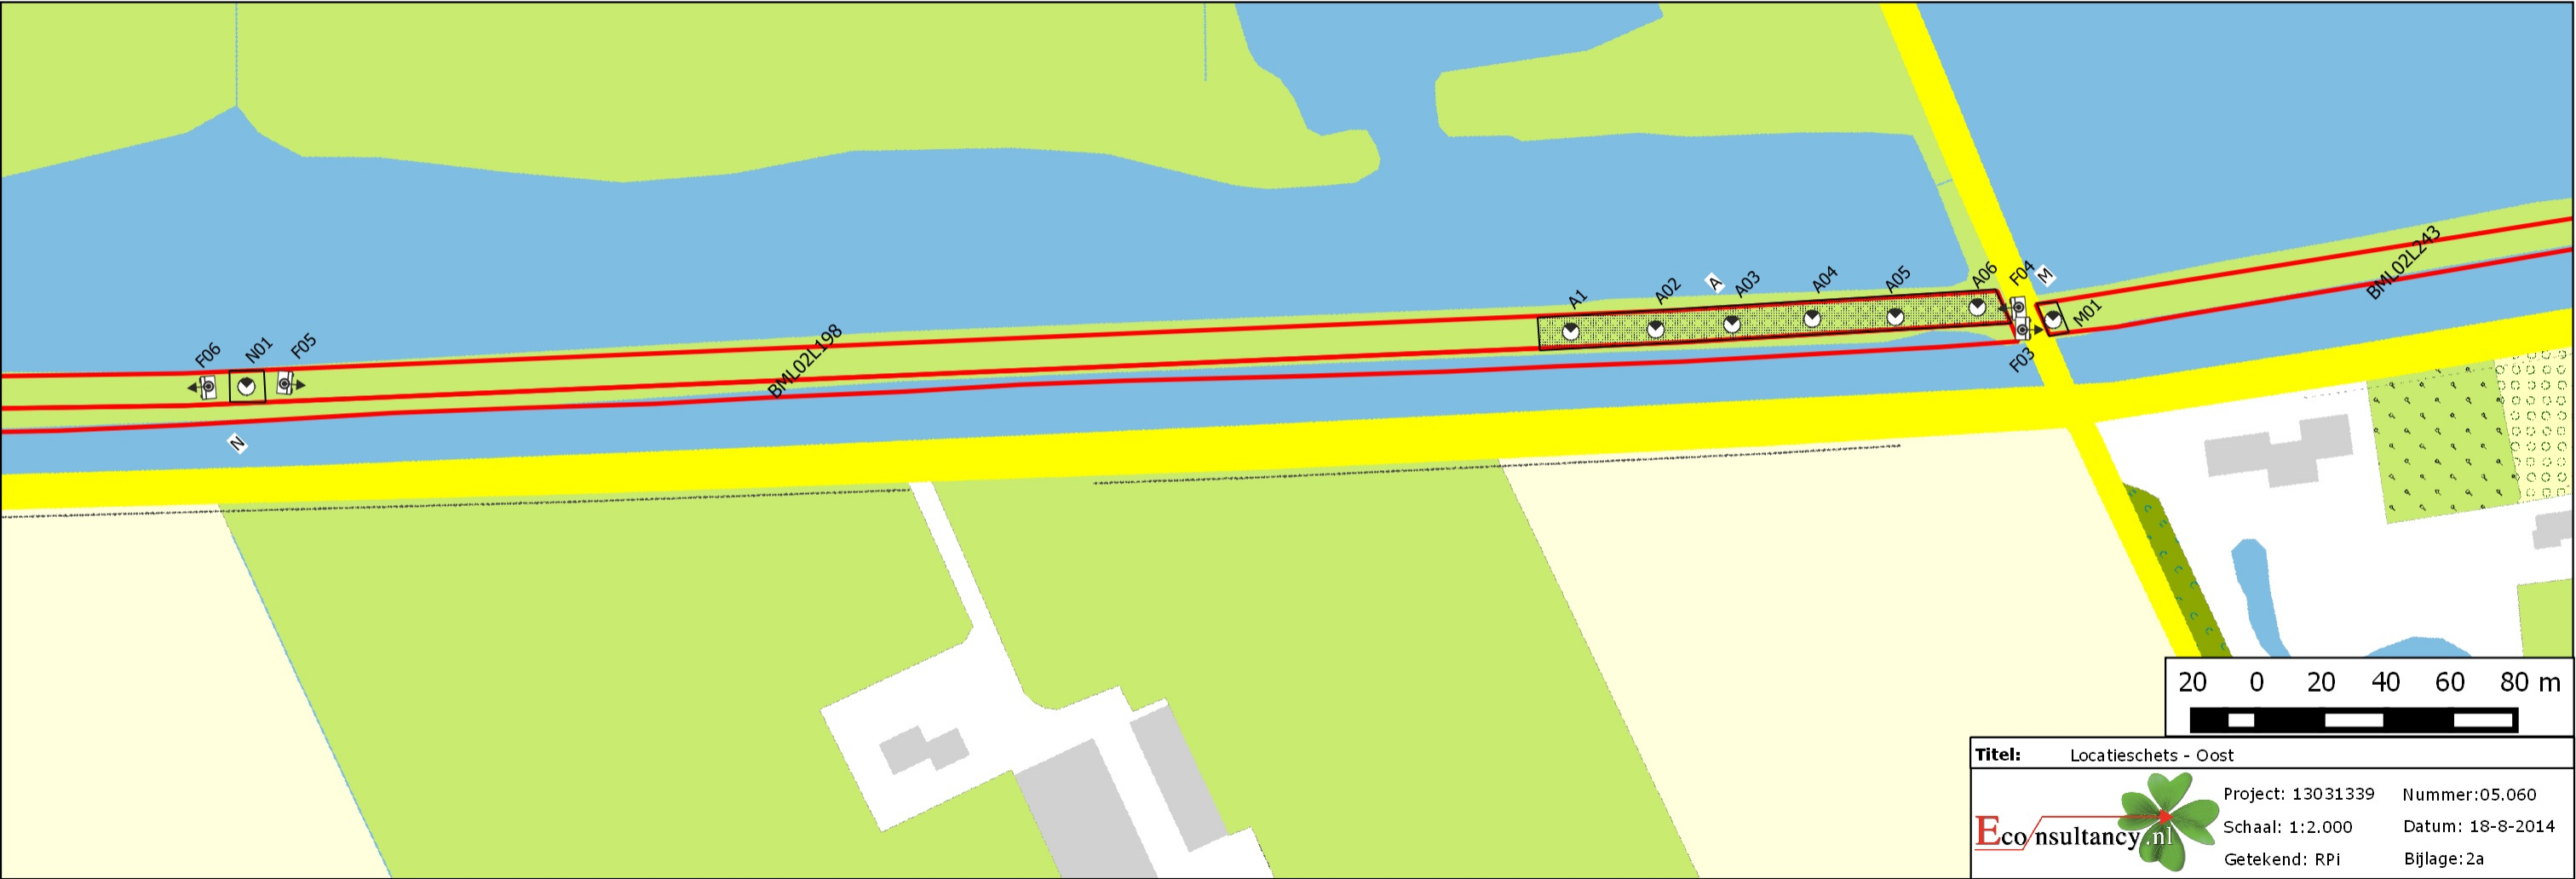
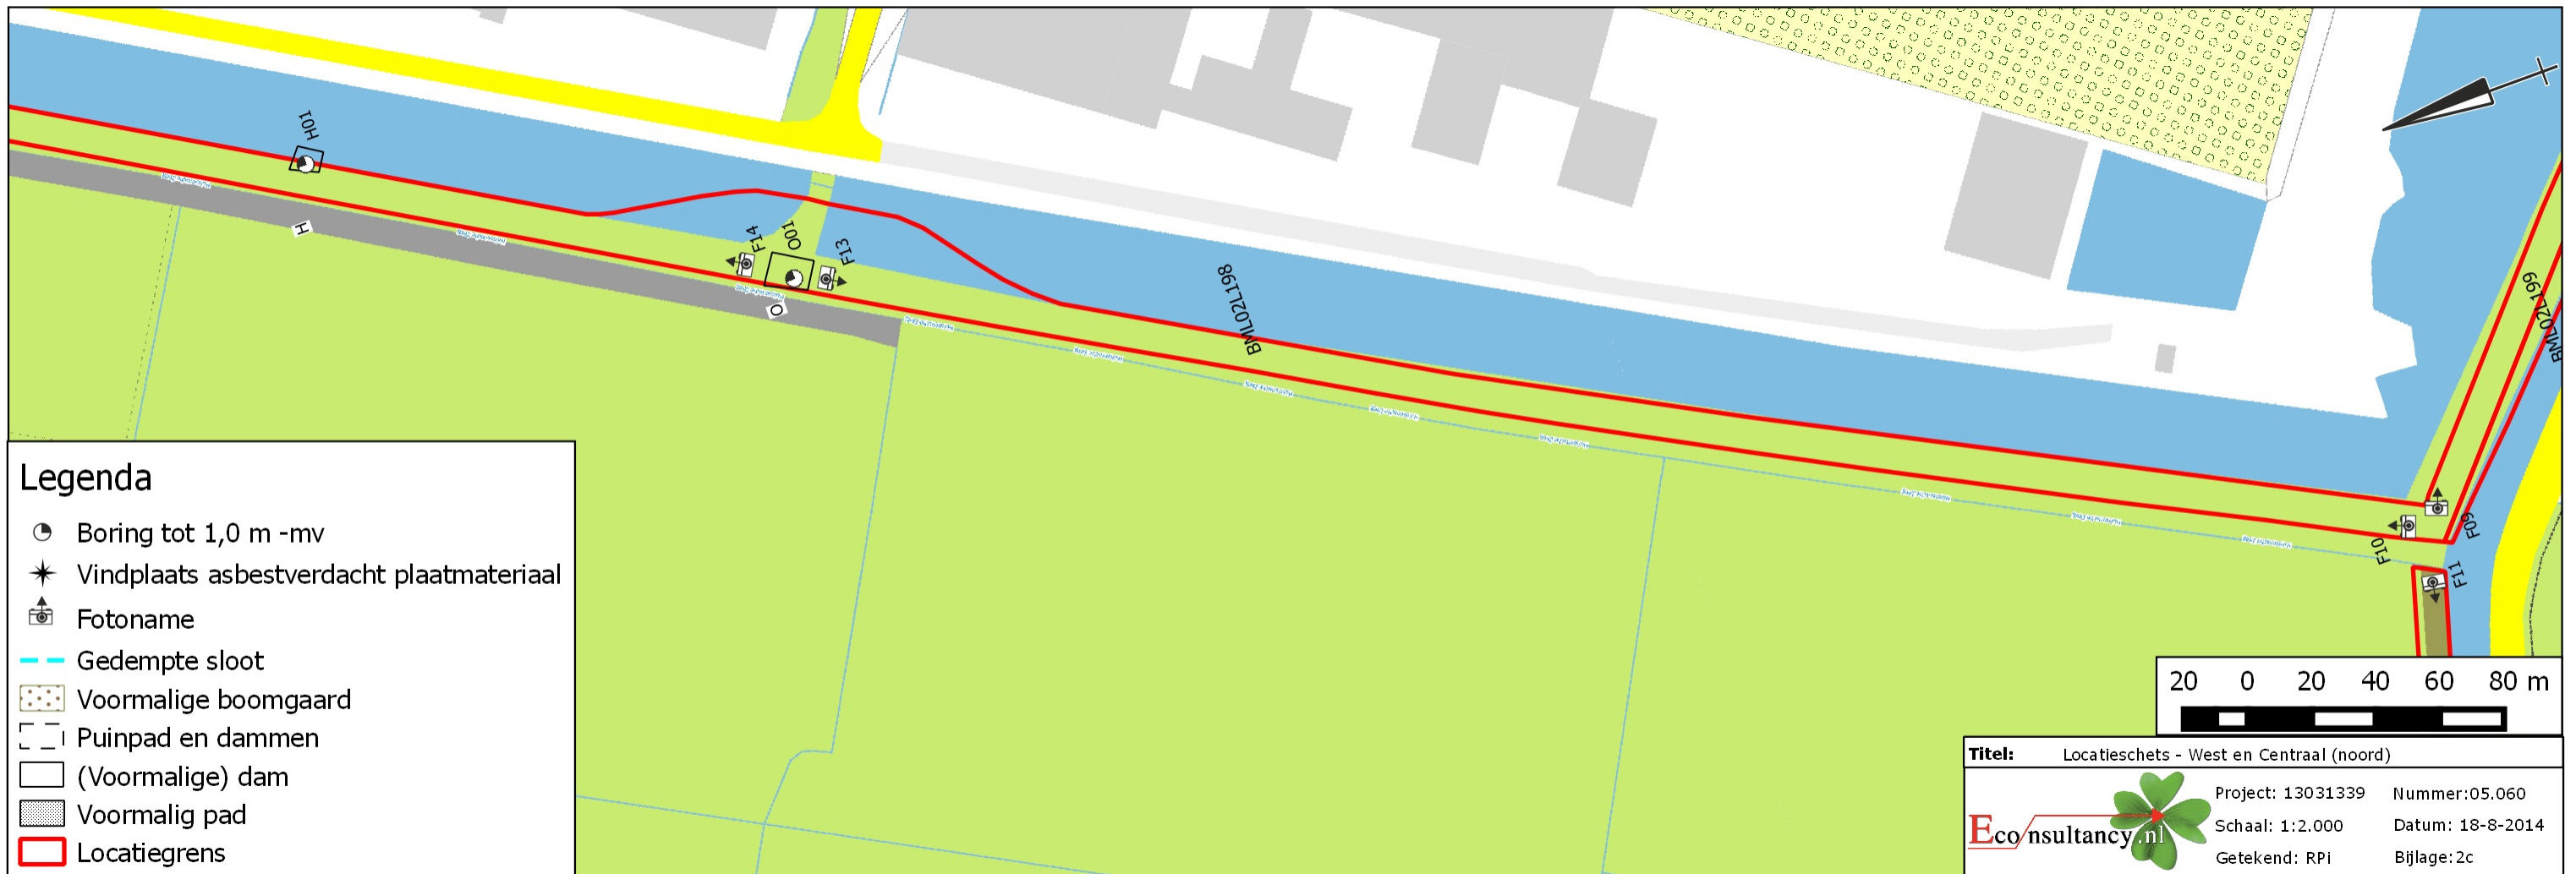
## **Bijlage 2 (detail)tekening van onderzoekslocatie**

In bijlage 2a, b, c en d zijn de schetsen van de locatie opgenomen. Bijlage 3 bevat een selectie van historisch kaartmateriaal en een recente luchtfoto. Bijlage 5 bevat enkele foto's van de onderzoekslocatie (en van de verdachte deellocatie(s)).

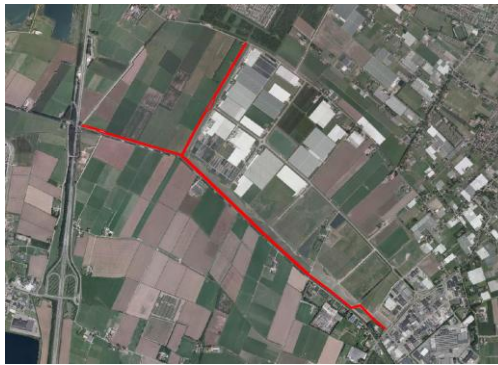
*Situatie 2009*

| Jaartal | Omschrijving onderzoekslocatie | Bijzonderheden en/of veranderingen in de directe omgeving |
|---|---|---|
| 2009 | Op de locatie zijn recentelijk 2 sloten gedempt ( <b>Deellocatie K en L</b> ) en zijn aanvullend 5 dammen aanwezig ( <b>Deellocatie M t/m P</b> ). | Rondom de locatie heeft natuurontwikkeling plaatsgevonden. |
